Asbestinventarisatetest

Kloosterstraat 7, 8870 Izegem

Attestnummer : 20231122-000422.000

Uitgegeven op : 22.11.2023

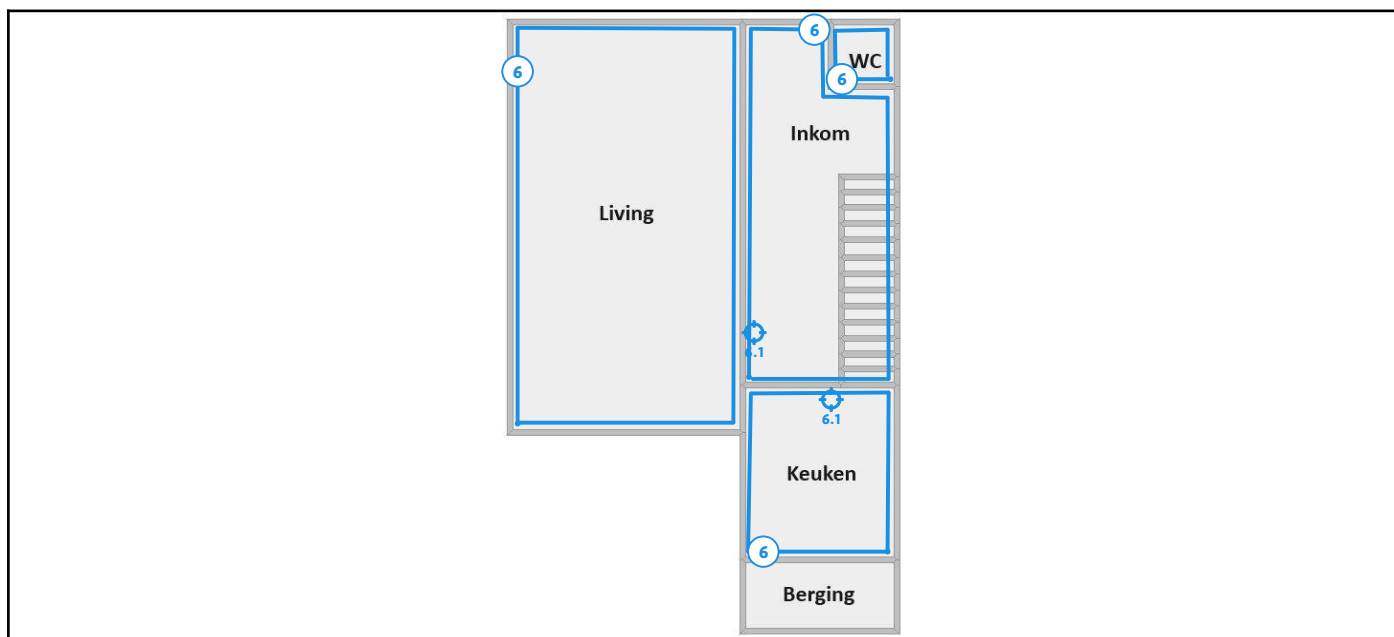
Plan 1.2: Grondplan GLV - Pleister Muren

Beschrijving	Type	Actie
6. Pleister Muren	Geen asbest	-
6.1 Code: Pleister Muren	Mengmonster	-

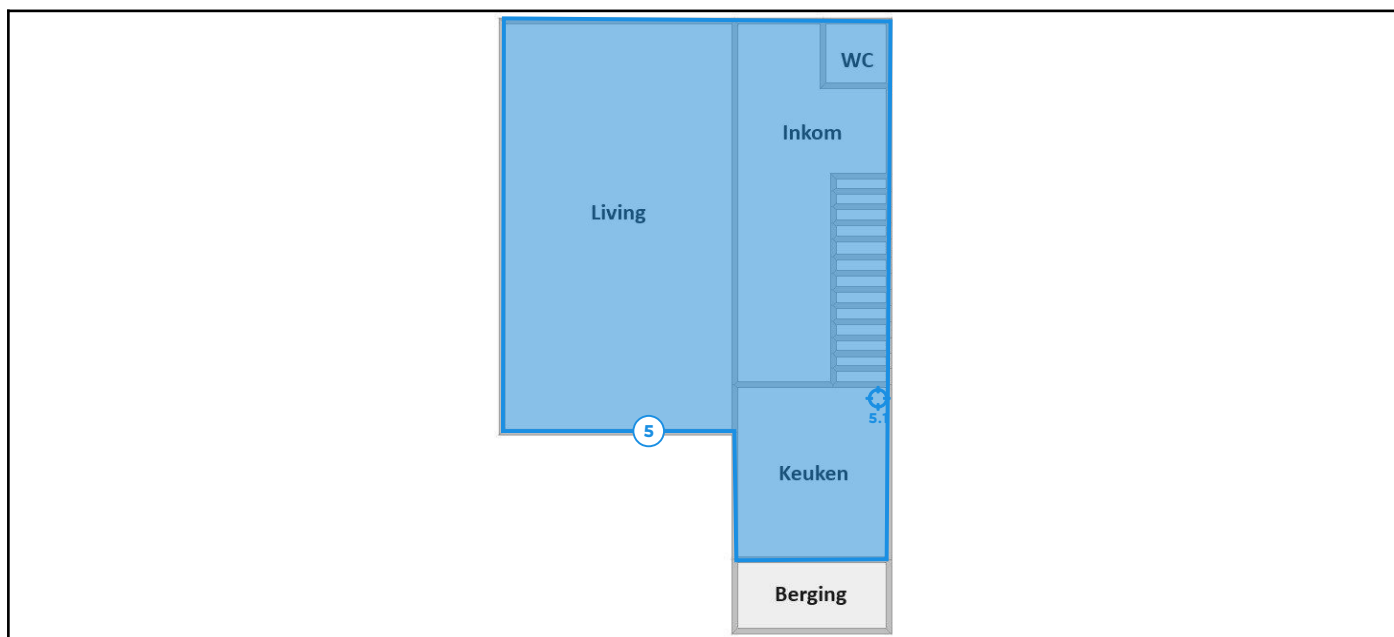
Plan 1.3: Grondplan GLV - Pleister Plafonds

Beschrijving	Type	Actie
5. Pleister Plafonds	Geen asbest	-
5.1 Code: Pleister Plafonds	Mengmonster	-

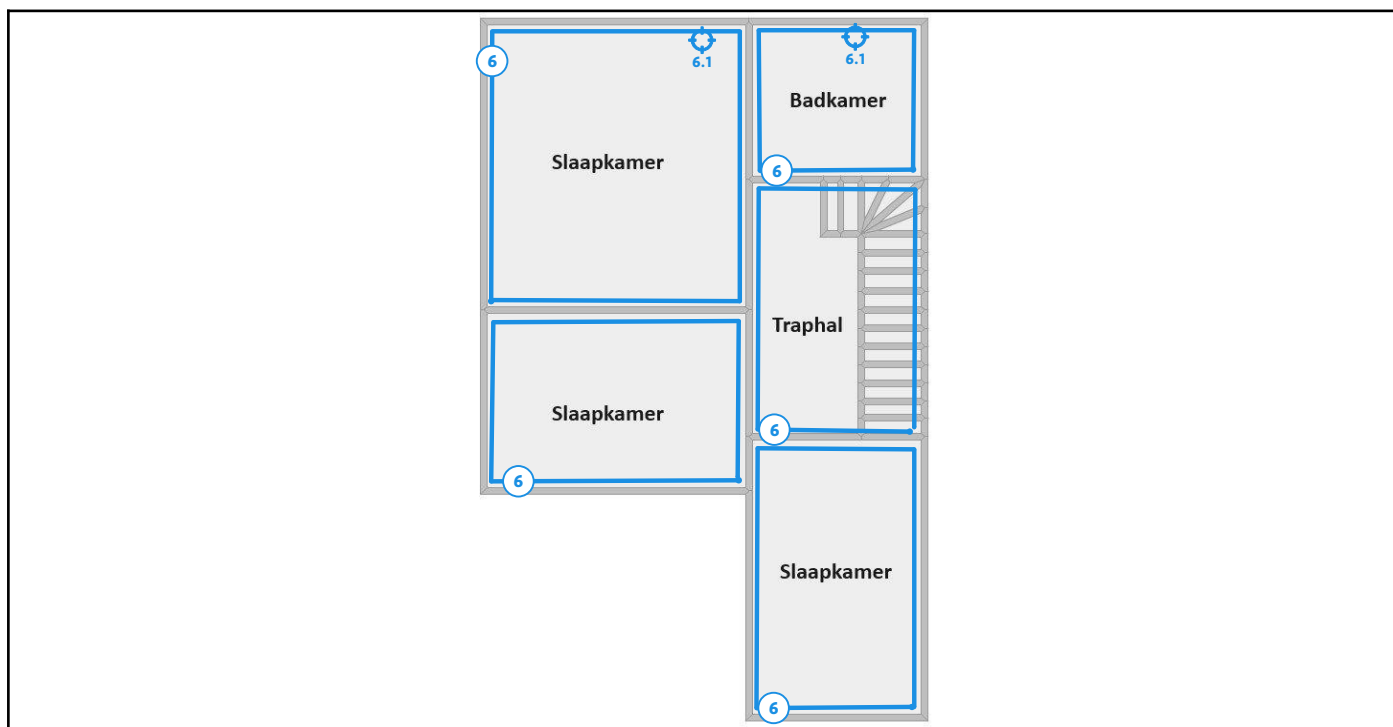
Plan 1.4: Grondplan 1e VD - Pleister Muren

Beschrijving	Type	Actie
6. Pleister Muren	Geen asbest	-
6.1 Code: Pleister Muren	Mengmonster	-

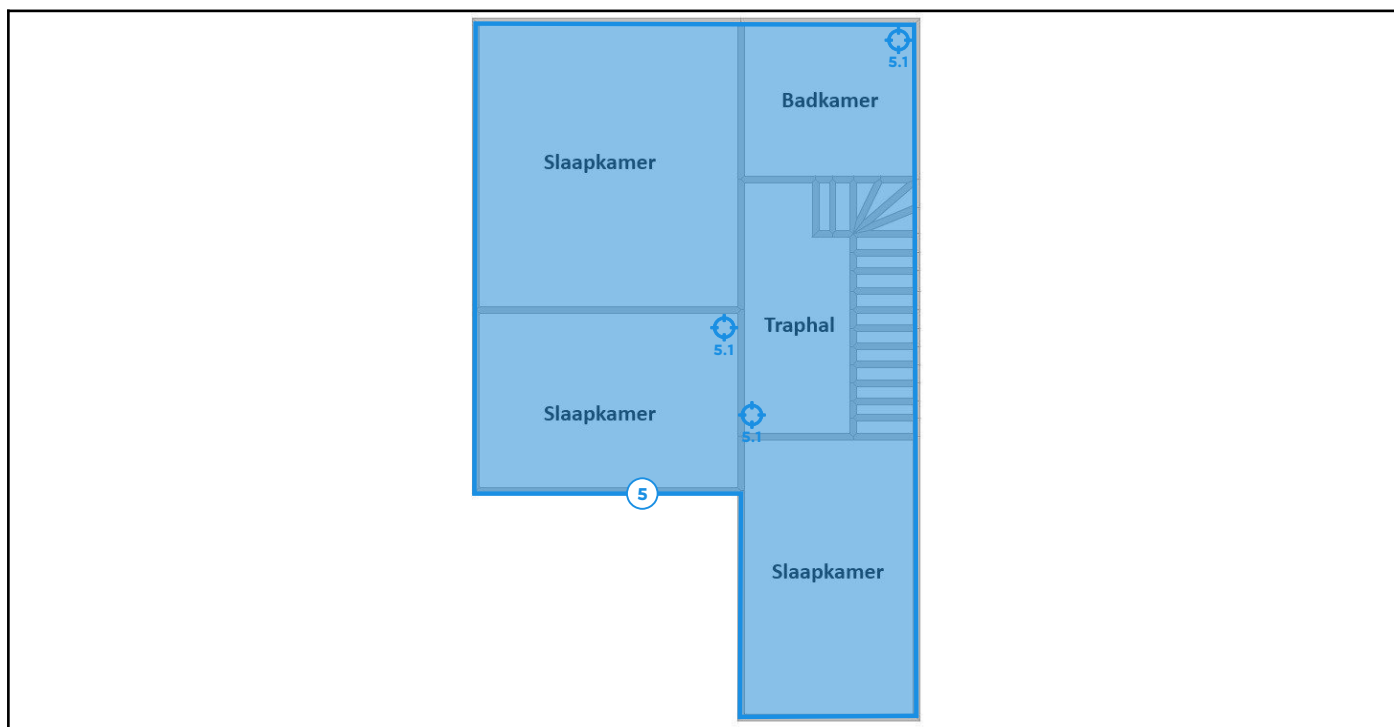
Plan 1.5: Grondplan 1e VD - Pleister Plafonds

Beschrijving	Type	Actie
5. Pleister Plafonds	Geen asbest	-
5.1 Code: Pleister Plafonds	Mengmonster	-
