Asbestinventarisatetest

Koornblomme 23, 8490 Jabbeke

Attestnummer : 20241114-000506.000

Uitgegeven op : 14.11.2024

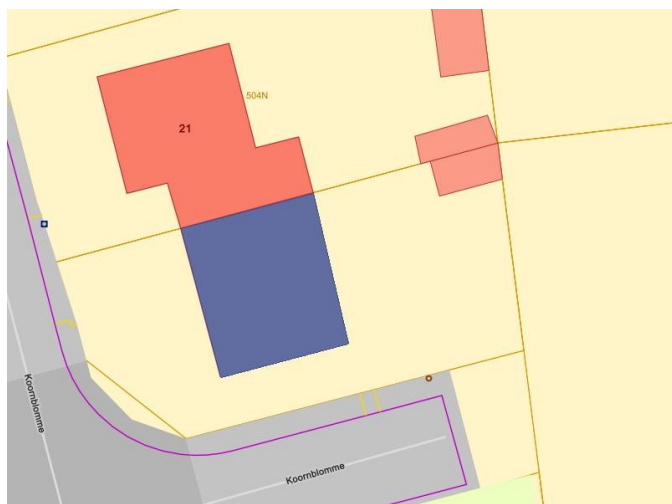
Zone 1: Woning

- 1 Asbestmateriaal**
- 0 Beperkingen
- 0 Uitsluitingen
- 0 Roerende goederen
- 0 Puin, steenslag, (water)bodem
- 1 Advies**
- 4 Geen asbest**

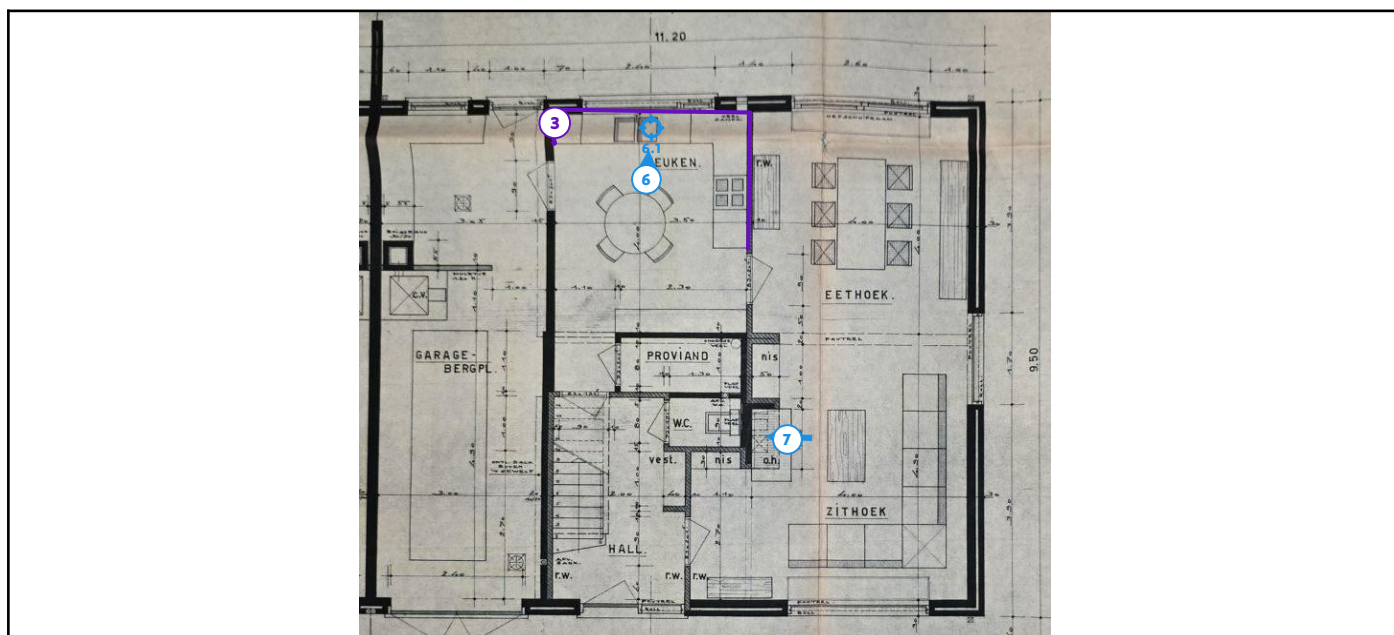
Plan 1.1: Plan gelijkvloers

Beschrijving	Type	Actie
3. Wandtegels	Advies	-
6. Dempplaat spoelbak	Geen asbest	-
6.1 Code: MM03	Puntmonster	-
7. Afdichtingskoord kachel	Geen asbest	-

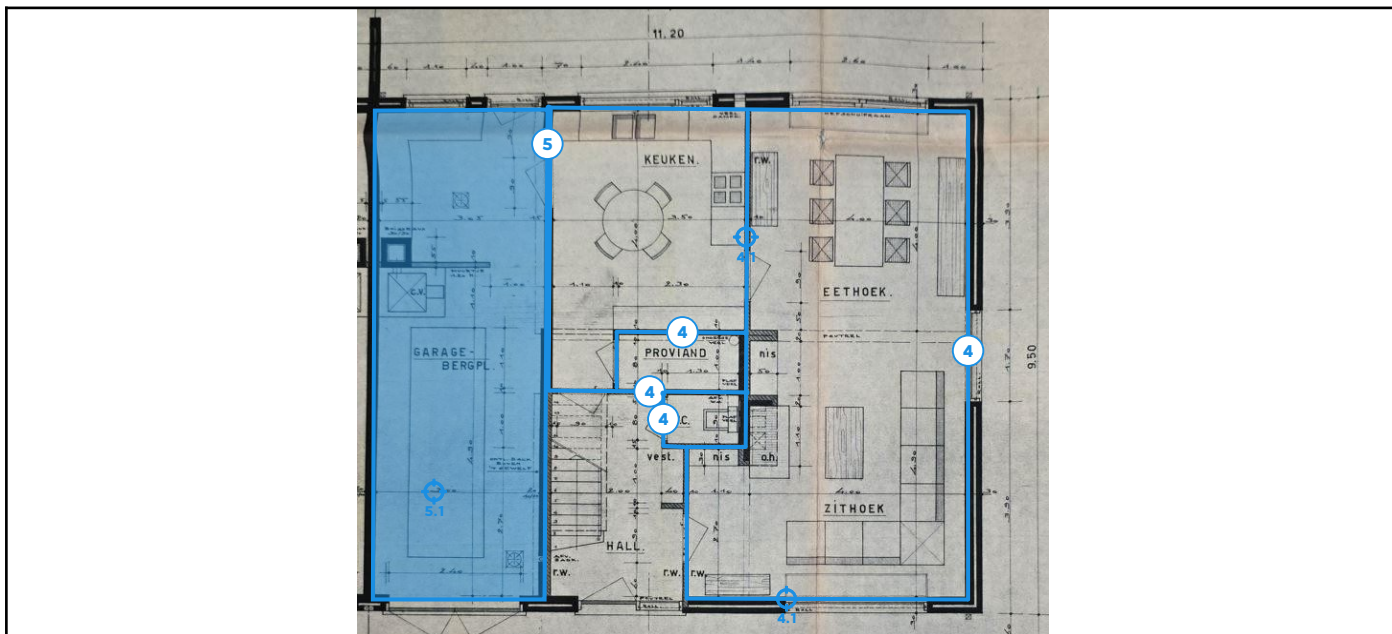
Plan 1.2: Plan gelijkvloers (pleisterwerk)

Beschrijving	Type	Actie
4. Pleisterwerk muur	Geen asbest	-
4.1 Code: MM01	Mengmonster	-
5. Pleisterwerk plafond	Geen asbest	-
5.1 Code: MM02	Mengmonster	-

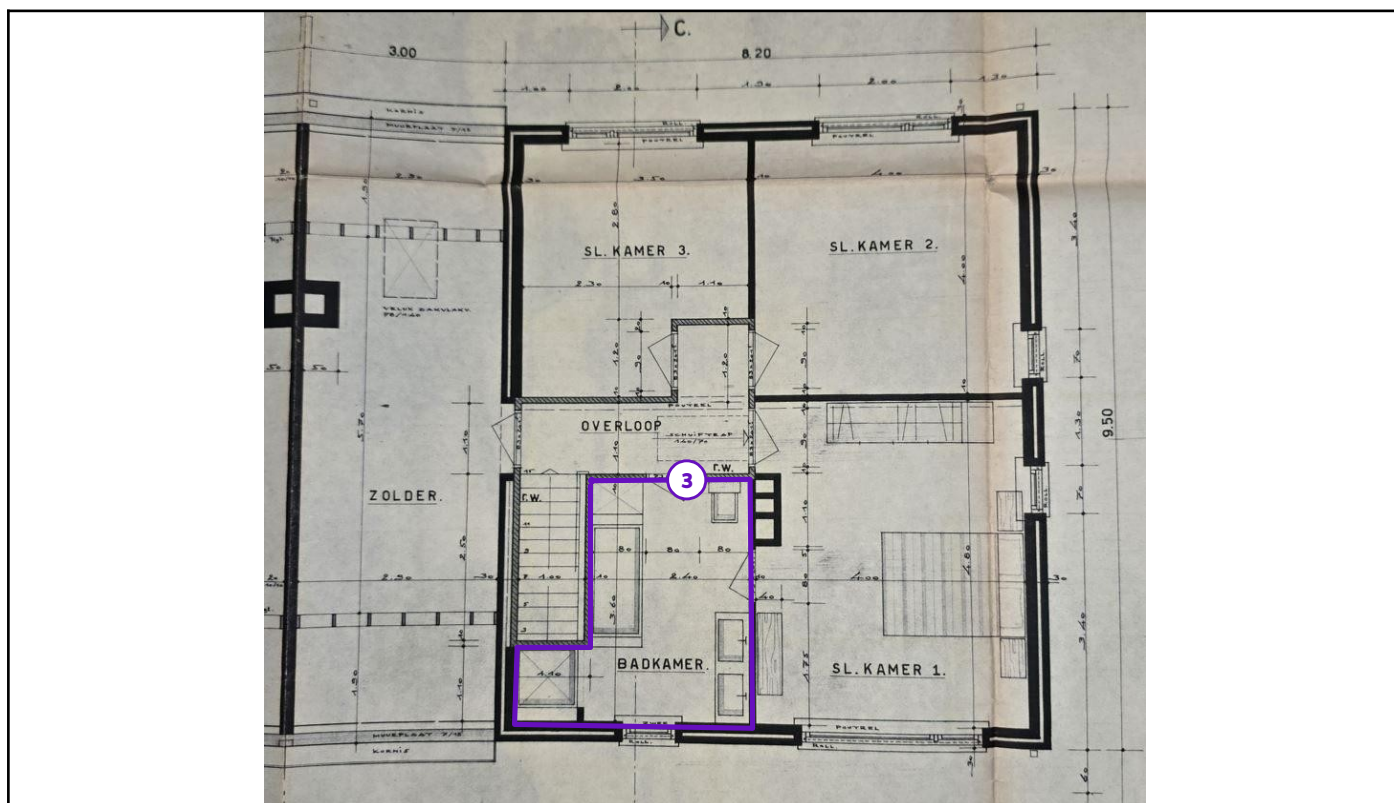
Plan 1.3: Plan verdieping

Beschrijving	Type	Actie
3. Wandtegels	Advies	-

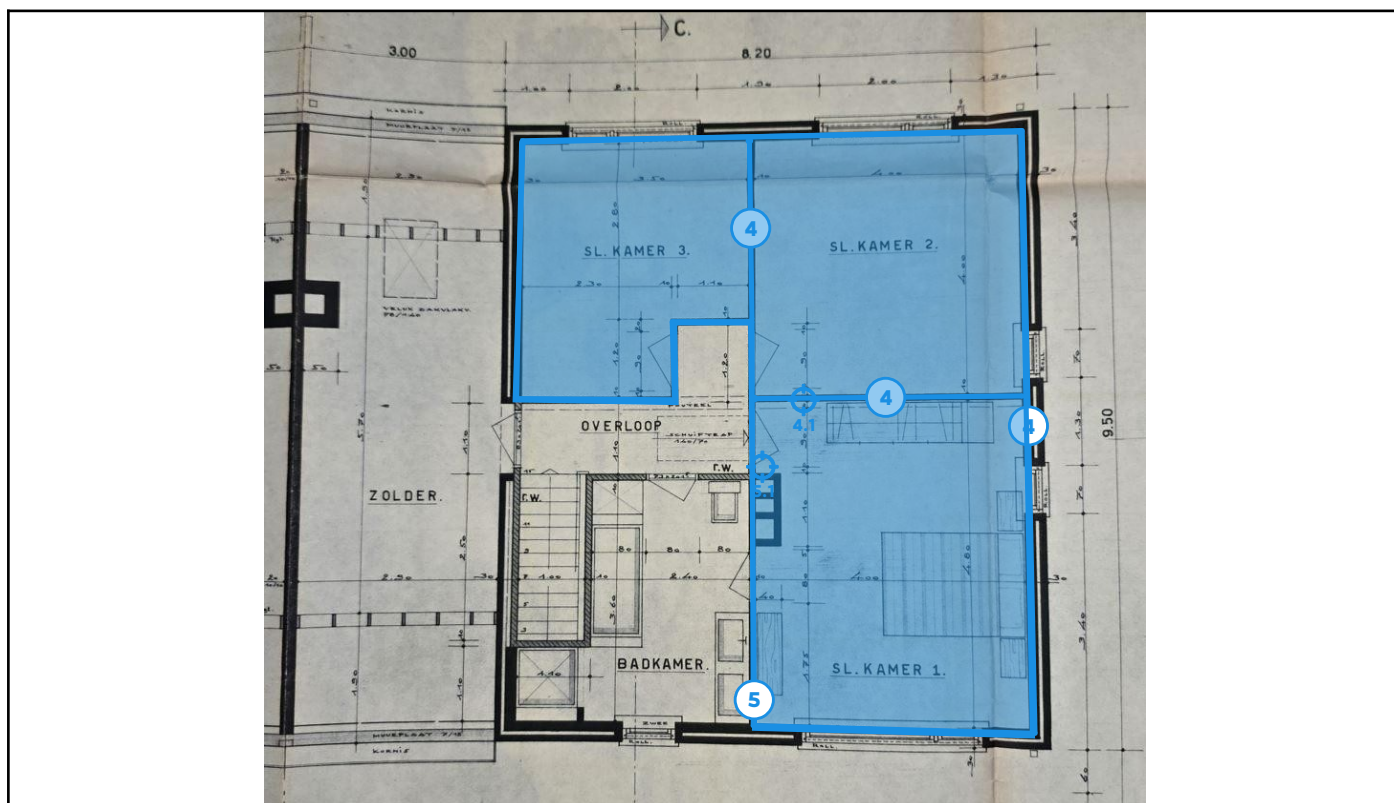
Plan 1.4: Plan verdieping (pleisterwerk)

Beschrijving	Type	Actie
4. Pleisterwerk muur	Geen asbest	-
4.1 Code: MM01	Mengmonster	-
5. Pleisterwerk plafond	Geen asbest	-
5.1 Code: MM02	Mengmonster	-

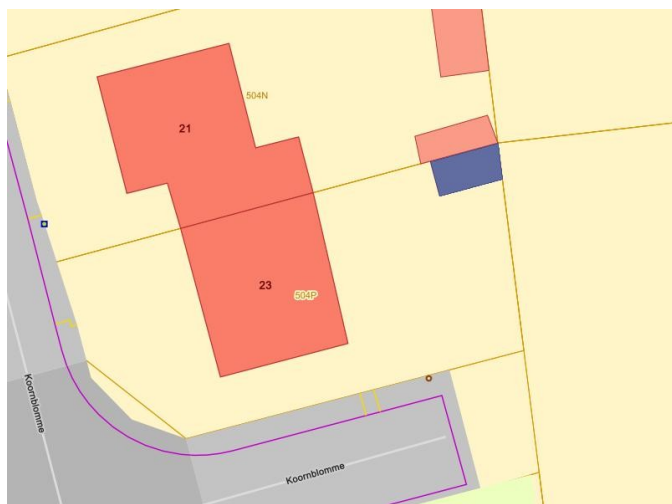
Zone 2: Tuinhuis

- 0 Asbestmaterialen
- 0 Beperkingen
- 0 Uitsluitingen
- 0 Roerende goederen
- 0 Puin, steenslag, (water)bodem
- 1 Advies**
- 0 Geen asbest

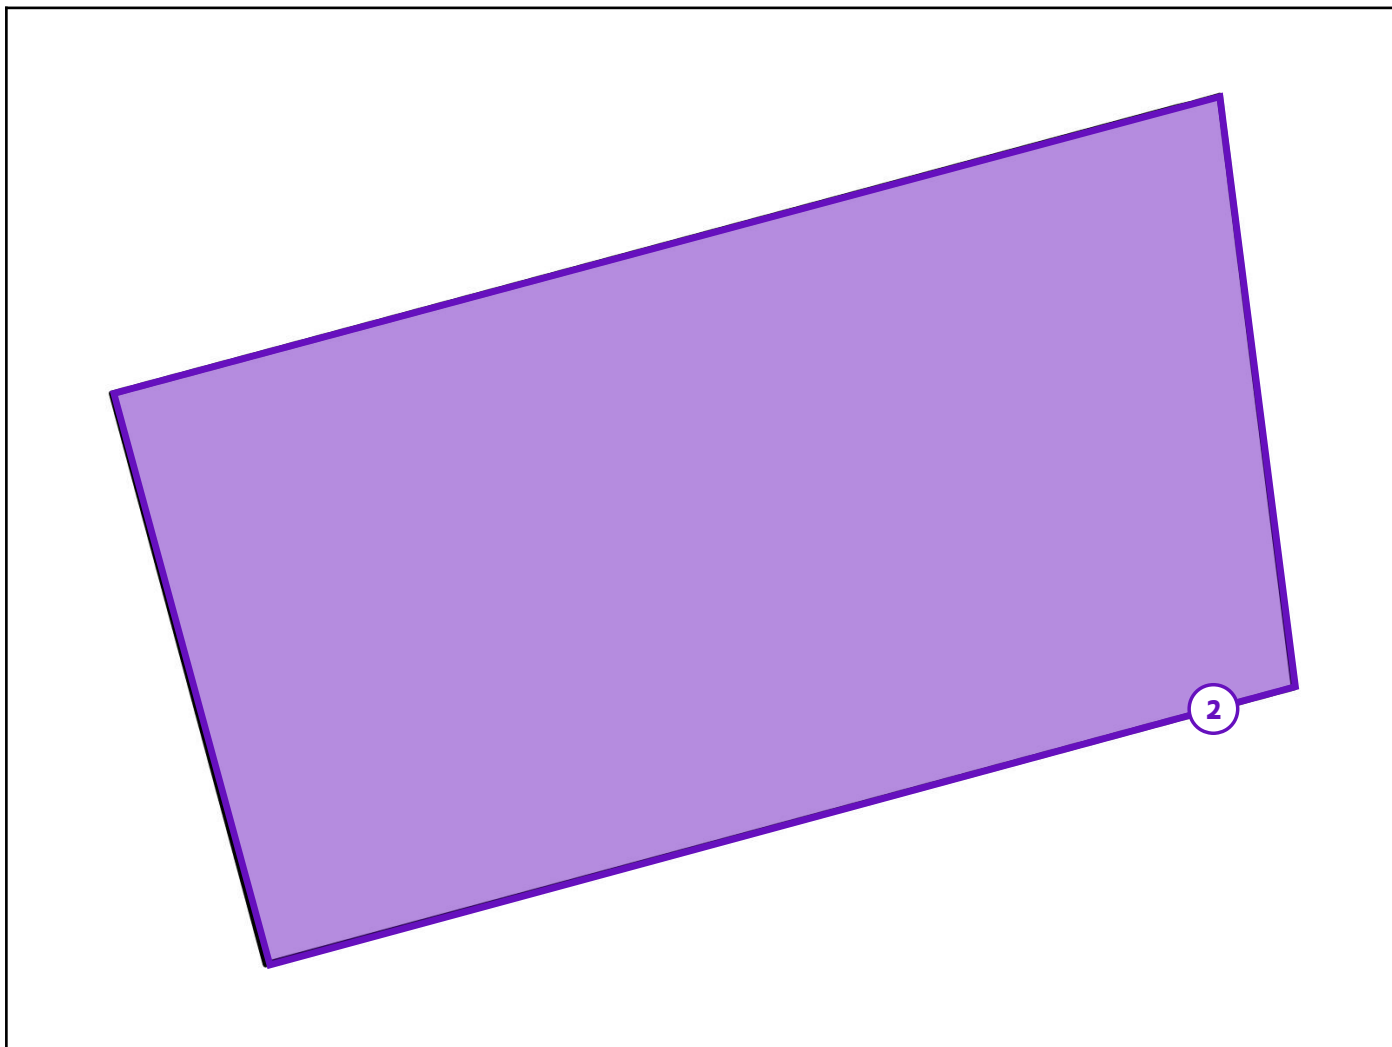
Plan 2.1: Plan tuinhuis

Beschrijving	Type	Actie
2. Dak tuinhuis	Advies	-
