Asbestinventarisatetest

Klerkenstraat 168, 8920 Langemark-Poelkapelle

Attestnummer : 20260409-000408.000

Asbestveilig (maar niet asbestvrij)

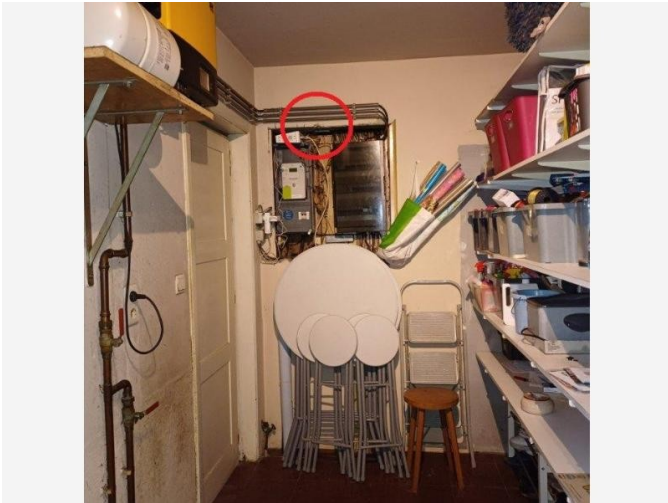
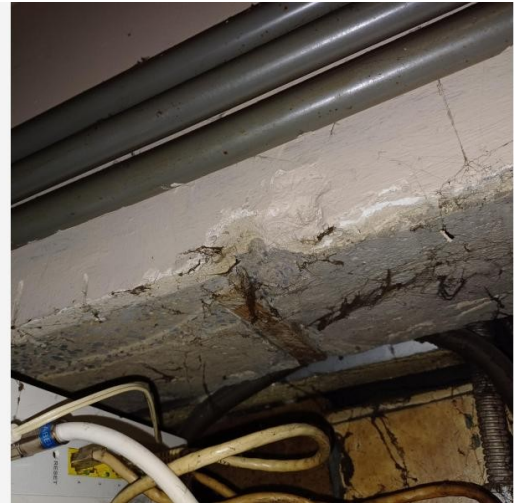
Beschrijving	Pleister Plafonds
Omgeving	Binnen
Primaire drager	Plafond
Bindmiddel van materiaal	Gips - kalk
Gebondenheid op basis van bindmiddel	Niet-hechtgebonden
Hoeveelheid (oppervlakte - dikte - aantal)	• 230,00 m ² - 2,00 cm - 1 stuk
Totaal volume	4,60 m ³
Identificatiemethode	Een monstername door de asbestdeskundige met laboanalyse door een asbestlabo.
Destructieve handeling voor identificatie	Nee

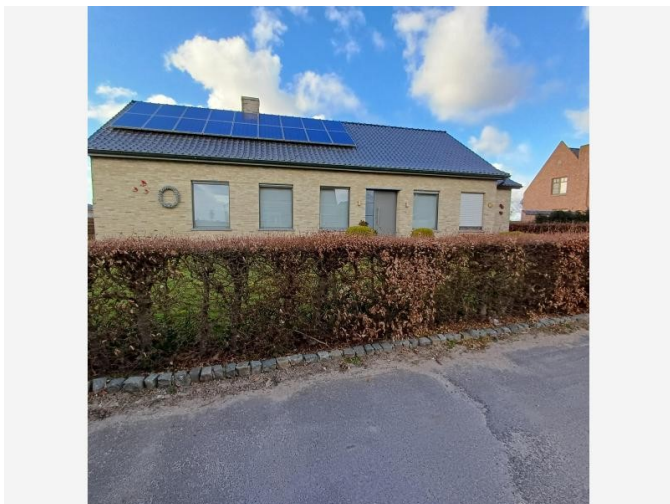
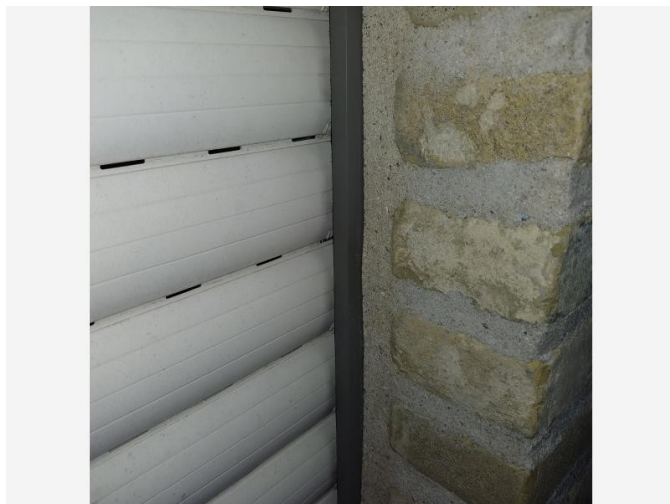
Beschrijving	Notitie	Terug te vinden op plannen
Fiche 6: Dakbedekking Hok - Stalen Platen	-	Plan 2.1: Grondplan Hok - Dakbedekking
Fiche 7: Afdichting Schrijnwerk	De naden tussen muren en schrijnwerk zijn opgestopt met voegmortel	Plan 1.3: Grondplan GLV - Afdichting Muur/Schrijnwerk Plan 1.7: Grondplan 1e VD - Afdichting Schrijnwerk
Fiche 8: Dakbedekking Woning - Kleidakpannen	-	Plan 1.9: Grondplan Dak Woning - Dakbedekkingen
Fiche 9: Leidingisolatie	De leidingen zijn geïsoleerd met niet-asbestverdacht kunststofschuim.	Plan 1.4: Grondplan GLV - Stookketel
Fiche 10: Dakbedekking Woning - EPDM	-	Plan 1.9: Grondplan Dak Woning - Dakbedekkingen
Fiche 11: Dakbedekking Garage - Betondakpannen	-	Plan 3.2: Grondplan Dak Garage - Dakbedekking
Fiche 12: Dakbedekking Woning - IDE platen	-	Plan 1.9: Grondplan Dak Woning - Dakbedekkingen
