Asbestinventarisatetest

Gildestraat 32, 9150 Kruikeke

Attestnummer : 20240426-000146.000

Uitgegeven op : 26.04.2024

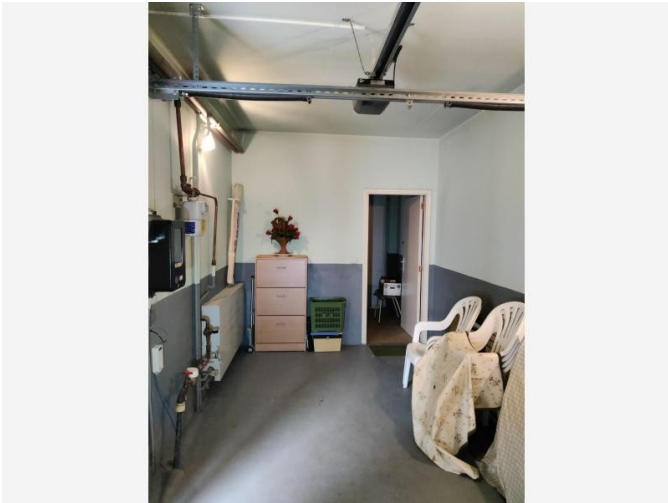
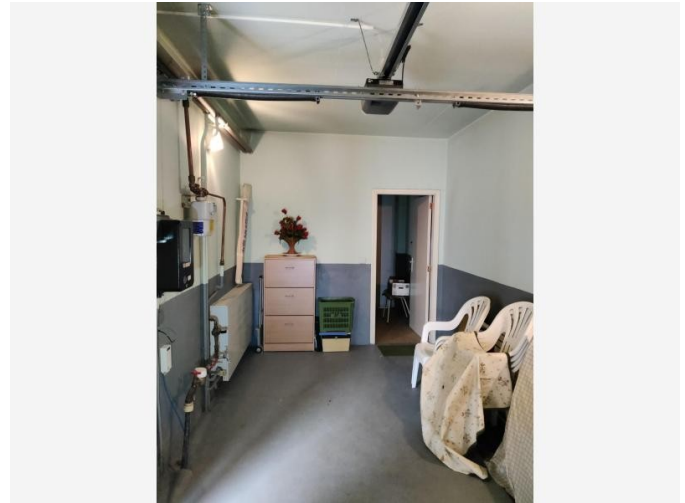
Geen asbest

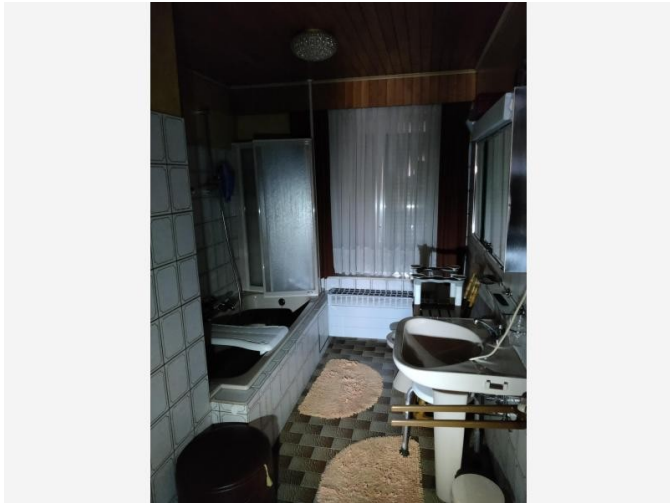
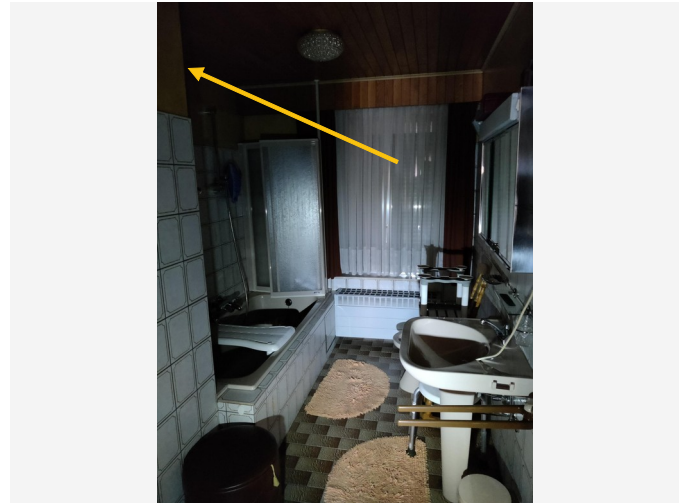
Beschrijving	Beplesitering plafond
Omgeving	Binnen
Primaire drager	Plafond

Bindmiddel van materiaal	Gips - kalk
Gebondenheid op basis van bindmiddel	Niet-hechtgebonden
Hoeveelheid (oppervlakte - dikte - aantal)	• 150,00 m ² - 1,00 cm - 1 stuk
Totaal volume	1,50 m ³
Identificatiemethode	Vaststelling met monstername
Destructieve handeling voor identificatie	Nee

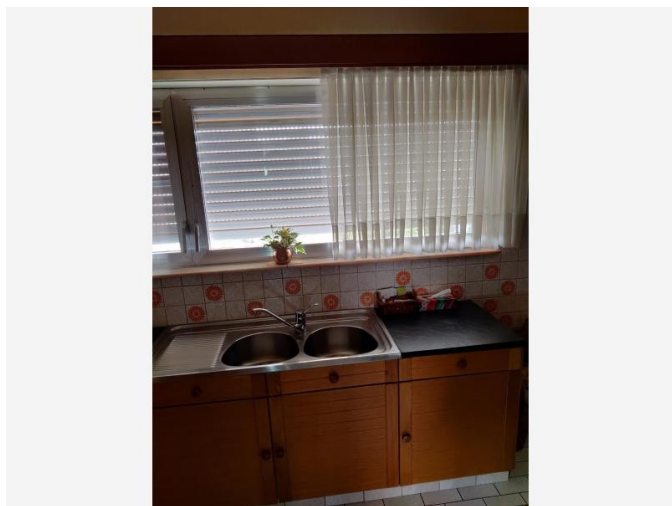
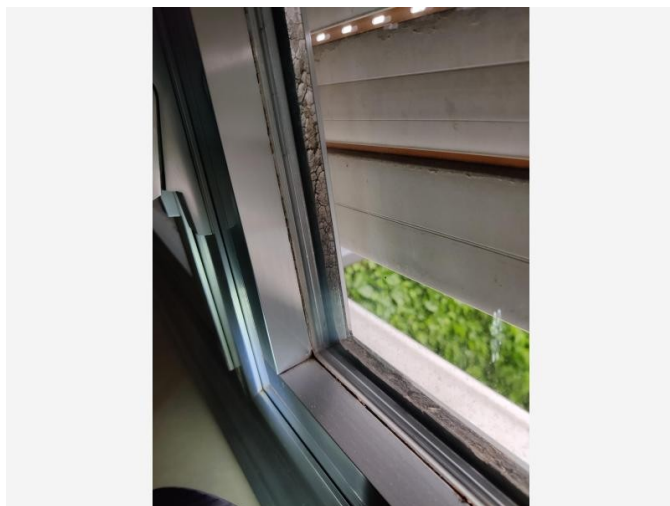
Beschrijving	Beploistering muren
Omgeving	Binnen
Primaire drager	Binnenwand

Bindmiddel van materiaal	Gips - kalk
Gebondenheid op basis van bindmiddel	Niet-hechtgebonden
Hoeveelheid (oppervlakte - dikte - aantal)	• 200,00 m ² - 1,00 cm - 1 stuk
Totaal volume	2,00 m ³
Identificatiemethode	Vaststelling met monstername
Destructieve handeling voor identificatie	Nee
