Asbestinventarisatetest

Windmolenstraat 8, 9120 Beveren

Attestnummer : 20241025-000079.000

Uitgegeven op : 25.10.2024

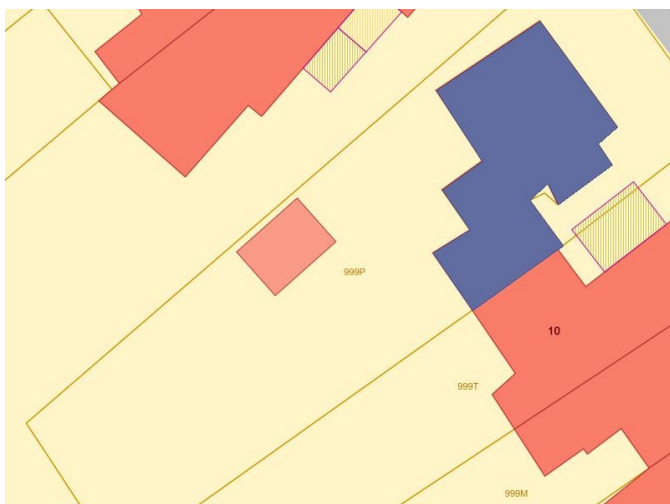
Zone 1: Hoofdgebouw

- 1 Asbestmateriaal**
- 0 Beperkingen
- 0 Uitsluitingen
- 0 Roerende goederen
- 0 Puin, steenslag, (water)bodem
- 0 Adviezen
- 1 Geen asbest**

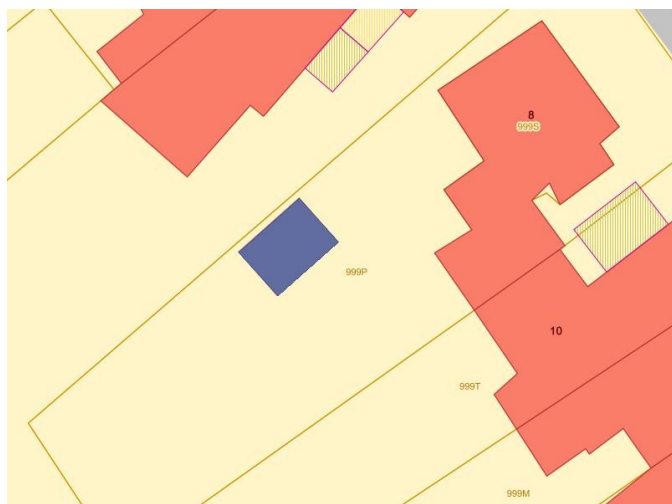
Zone 2: Bijgebouw

- 0 Asbestmaterialen
- 0 Beperkingen
- 0 Uitsluitingen
- 0 Roerende goederen
- 0 Puin, steenslag, (water)bodem
- 0 Adviezen
- 0 Geen asbest

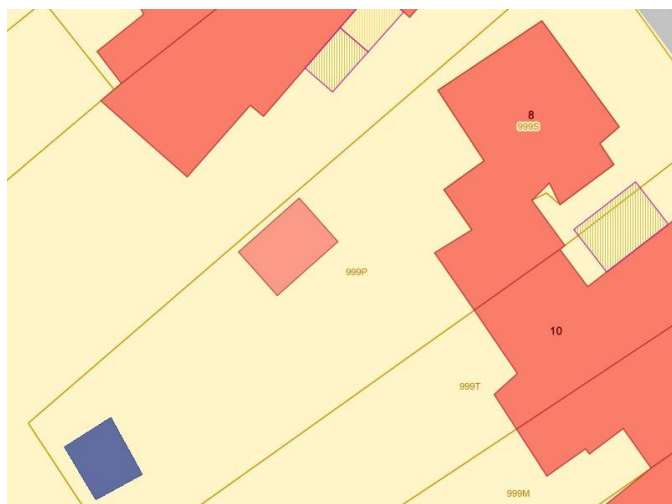
Zone 3: Constructie

- 0 Asbestmaterialen
- 0 Beperkingen
- 0 Uitsluitingen
- 0 Roerende goederen
- 0 Puin, steenslag, (water)bodem
- 0 Adviezen
- 0 Geen asbest
