Asbestinventarisatetest

Broekdam-Noord 120, 9150 Kruibeke

Attestnummer : 20241231-000034.000

Uitgegeven op : 31.12.2024

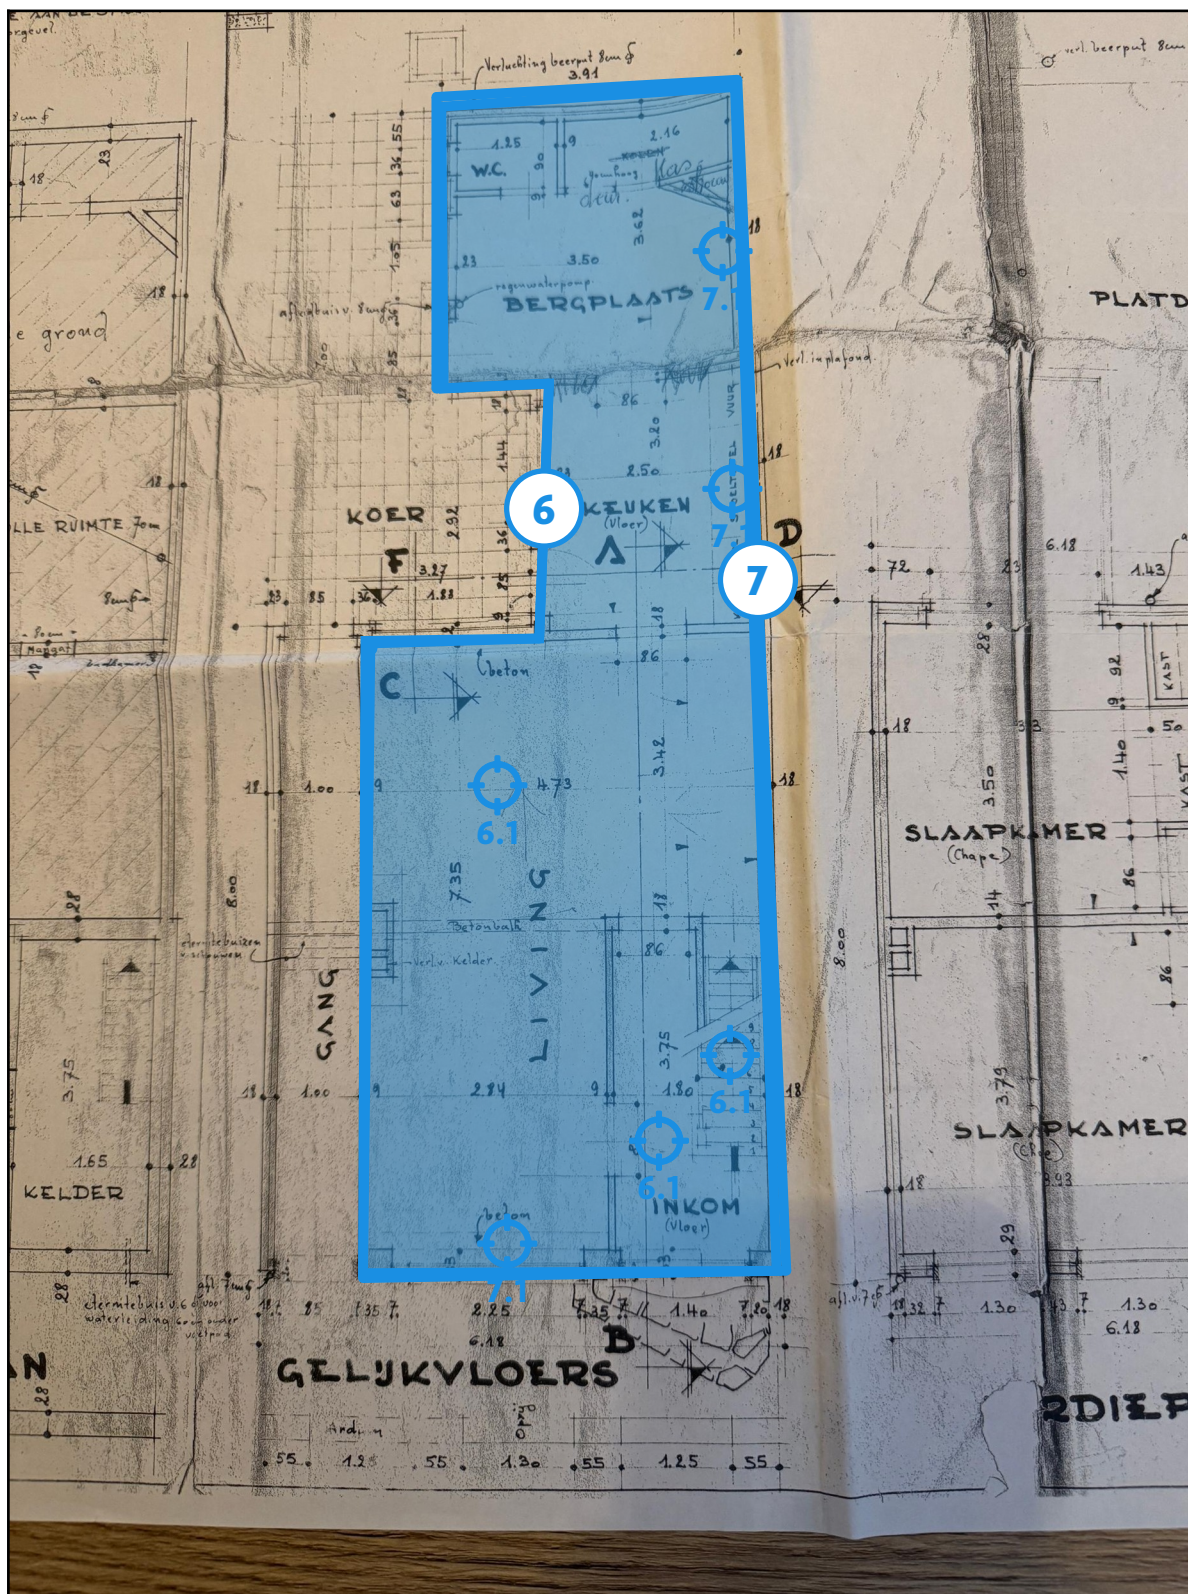
Plan 1.1: glv

6. pleister plafond	Geen asbest	-
6.1 Code: st02	Mengmonster	-
7. pleister	Geen asbest	-
7.1 Code: st01	Mengmonster	-

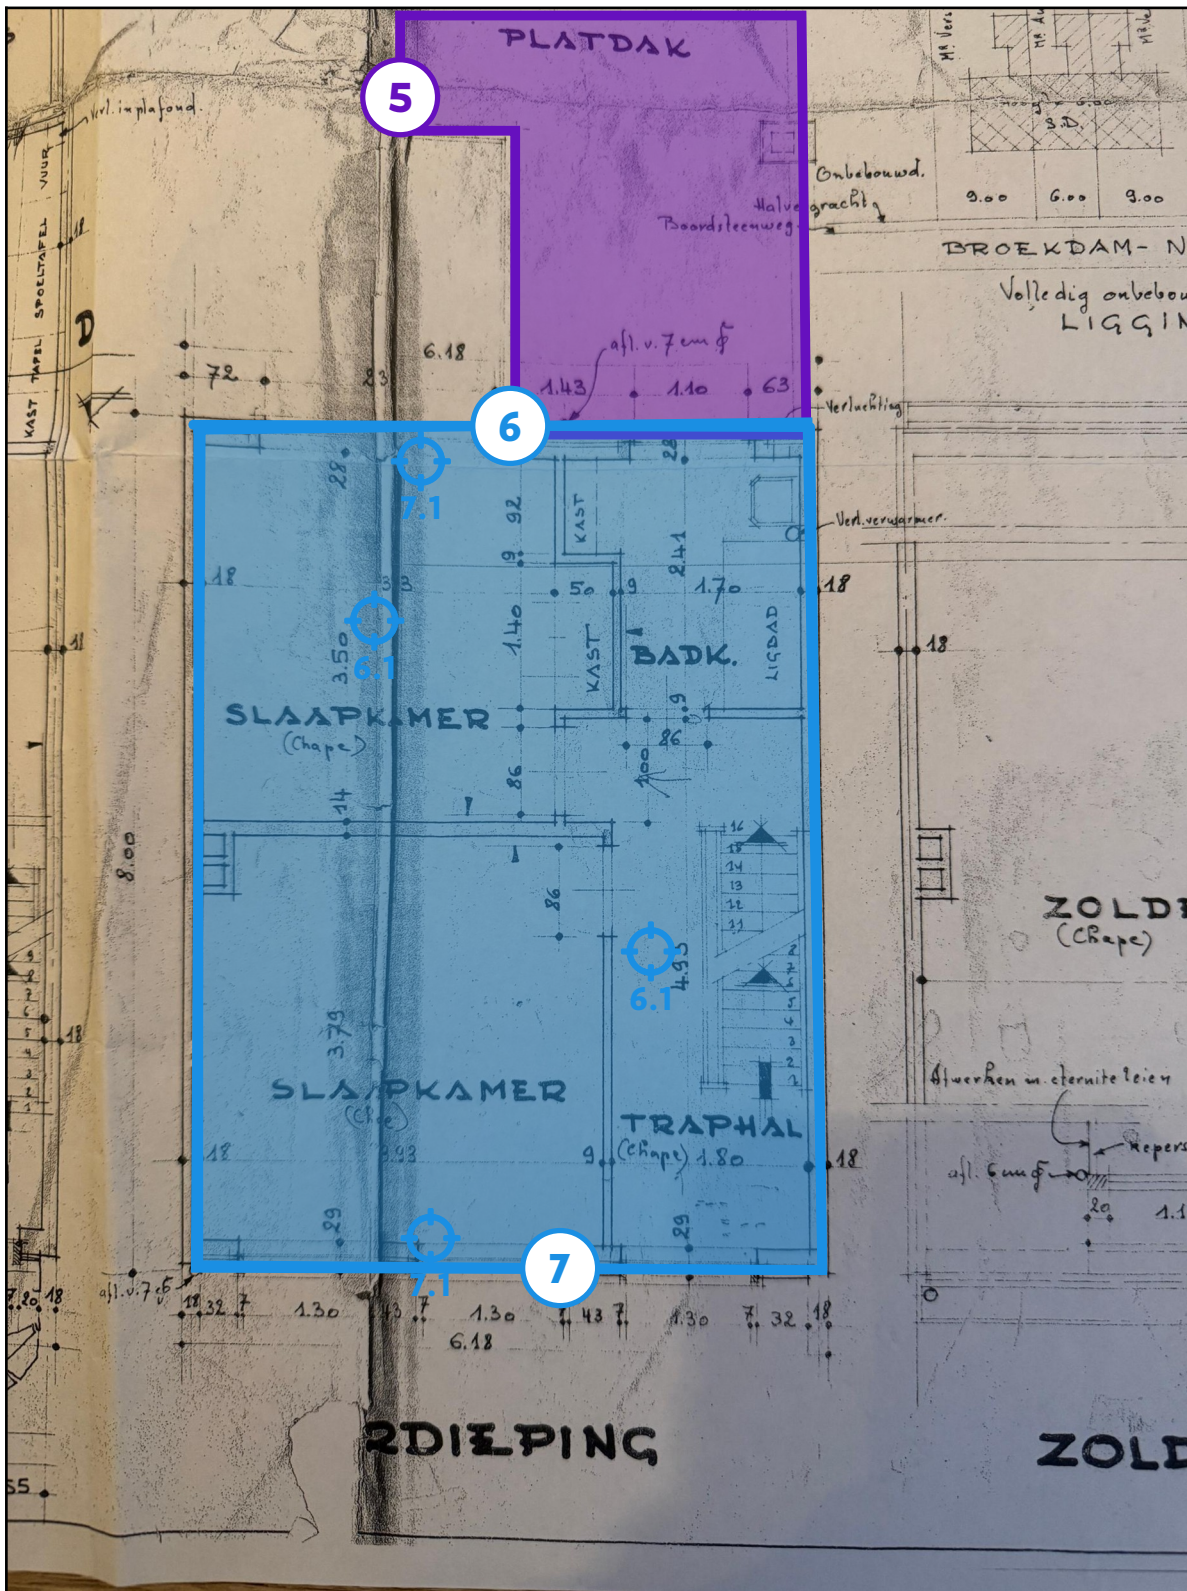
Plan 1.2: 1st verdiep

5. roofing achterbouw	Advies	-
6. pleister plafond	Geen asbest	-
6.1 Code: st02	Mengmonster	-
7. pleister	Geen asbest	-
7.1 Code: st01	Mengmonster	-

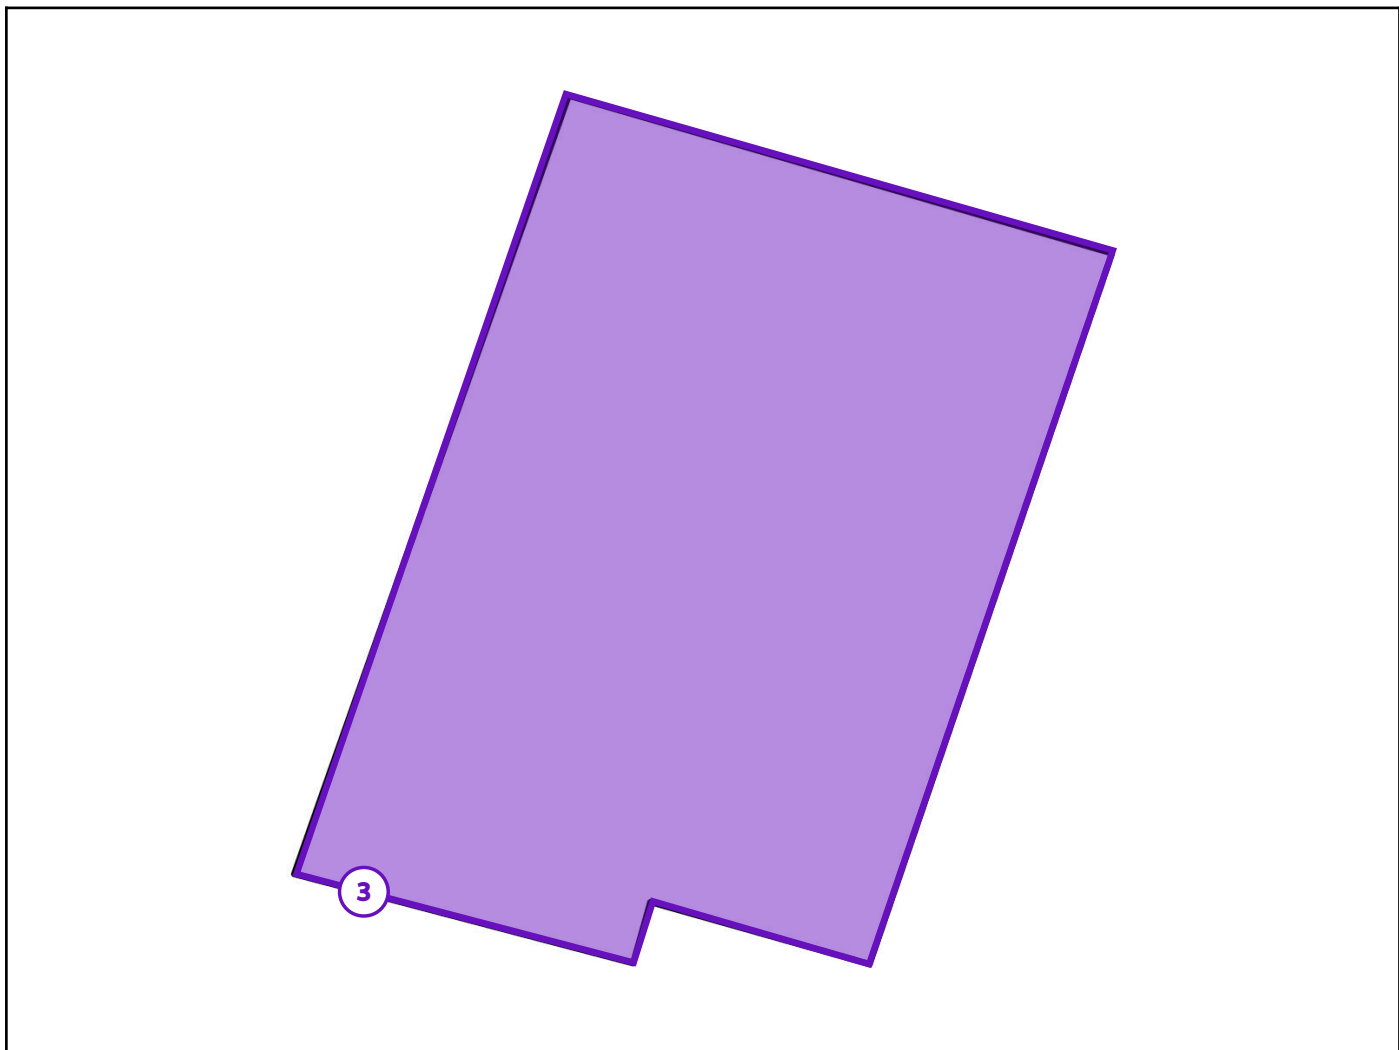
Plan 2.1: Bijgebouw plan

Beschrijving	Type	Actie
3. tuinhuis	Advies	-
