# Asbestinventarisatetest

Stationsstraat 26, 3620 Lanaken

Attestnummer : 20230920-000127.000

Uitgegeven op : 20.09.2023

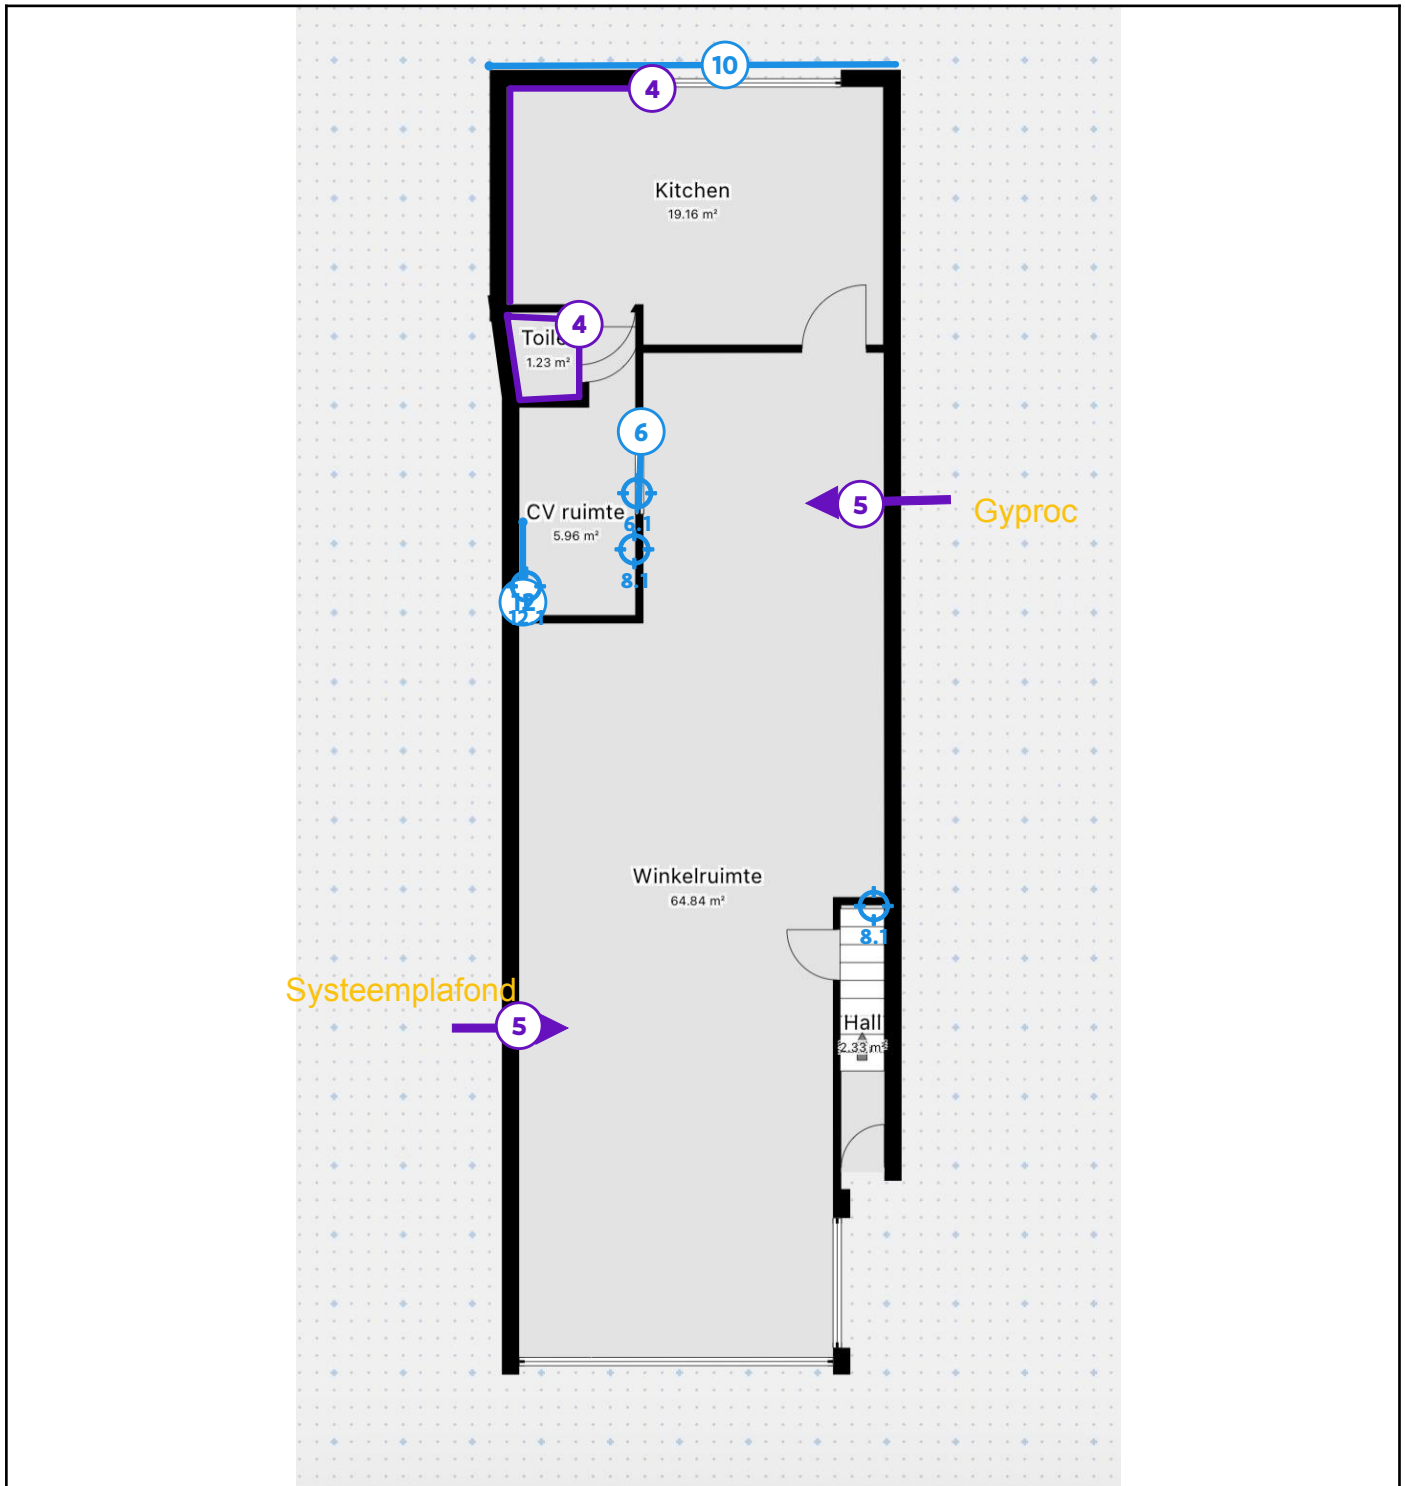
# Plan 1.1: Gelijkvloers

Beschrijving	Type	Actie
4. Tegellijn badkamer / keuken	Advies	-
5. Pleisterwerk plafonds	Advies	-

6. Mastiek raam CV-ruimte	Geen asbest	-
6.1 Code: M2	Puntmonster	-
8. Pleisterwerk wanden	Geen asbest	-
8.1 Code: M1	Mengmonster	-
10. Steenstrips achtergevel	Geen asbest	-
12. Plaat achter CV leidingdoorvoer	Geen asbest	-
12.1 Code: M8	Puntmonster	-

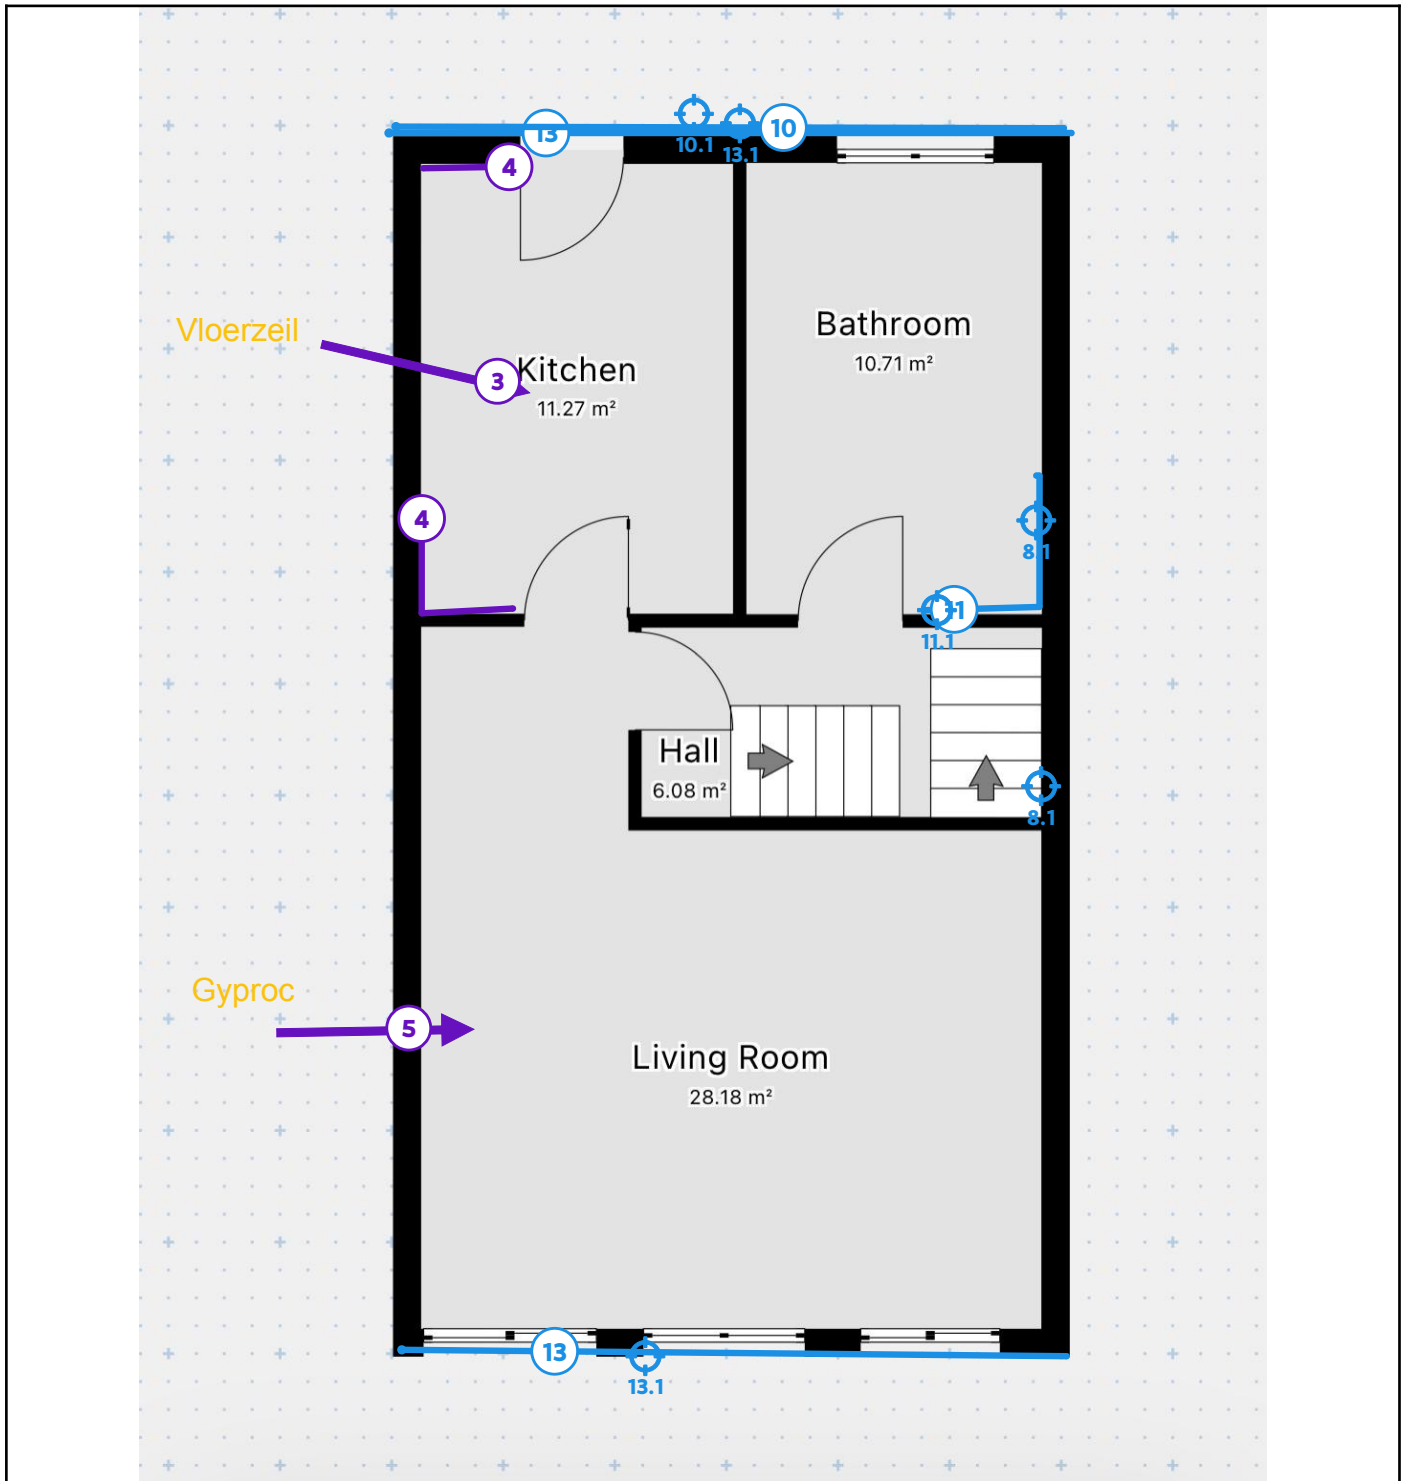
## Plan 1.2: 1ste verdieping

Beschrijving	Type	Actie
3. Diverse vaststellingen	Advies	-
4. Tegelijm badkamer / keuken	Advies	-

5. Pleisterwerk plafonds	Advies	-
8. Pleisterwerk wanden	Geen asbest	-
8.1 Code: M1	Mengmonster	-
10. Steenstrips achtergevel	Geen asbest	-
10.1 Code: M6	Puntmonster	-
11. Tegellijm badkamer 1ste verdieping	Geen asbest	-
11.1 Code: M7	Puntmonster	-
13. Crepi voor- en achtergevel	Geen asbest	-
13.1 Code: M4	Mengmonster	-

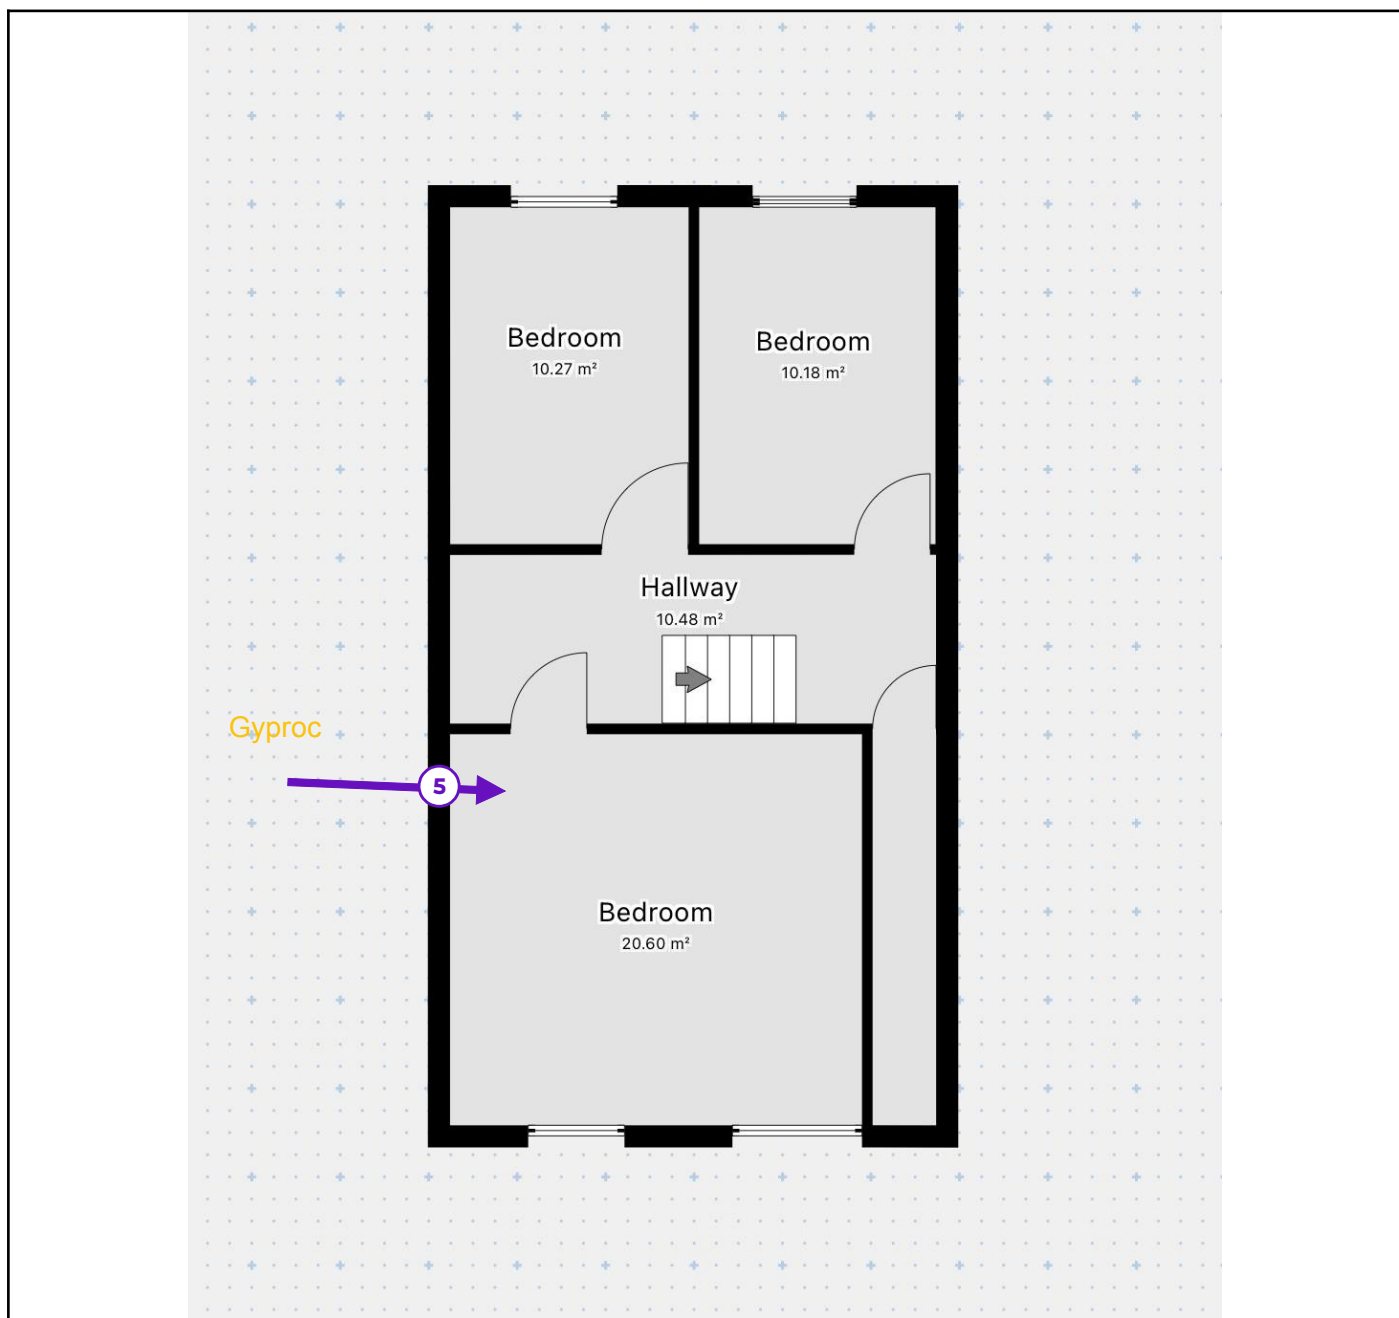
## Plan 1.3: 2de verdieping

Beschrijving	Type	Actie
5. Pleisterwerk plafonds	Advies	-

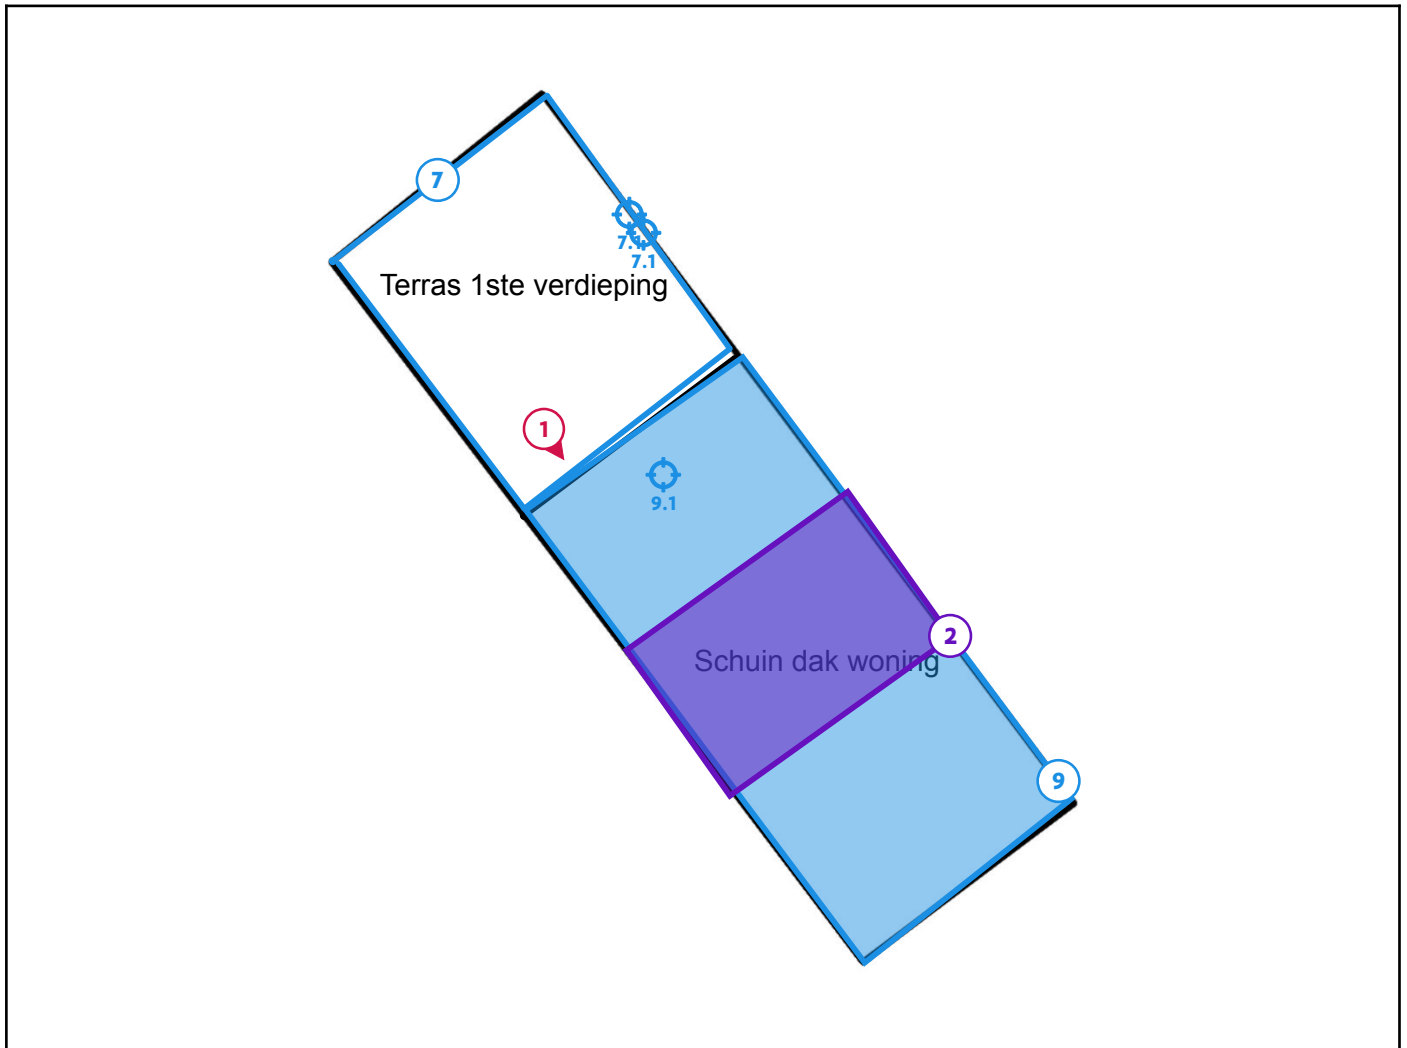
# Plan 1.5: Dakenplan

Beschrijving	Type	Actie
1. Stuk lei	Asbestmateriaal	Dringend verwijderen
2. Zolderruimte boven 2de verdiep	Beperking	-
7. Roofing opkant terras	Geen asbest	-
7.1 Code: M5	Mengmonster	-
9. Leien dakbekleding	Geen asbest	-
9.1 Code: M3	Puntmonster	-
