Asbestinventarisatetest

Vaartstraat 70, 8500 Kortrijk

Attestnummer : 20240919-000119.000

Niet-asbestveilig

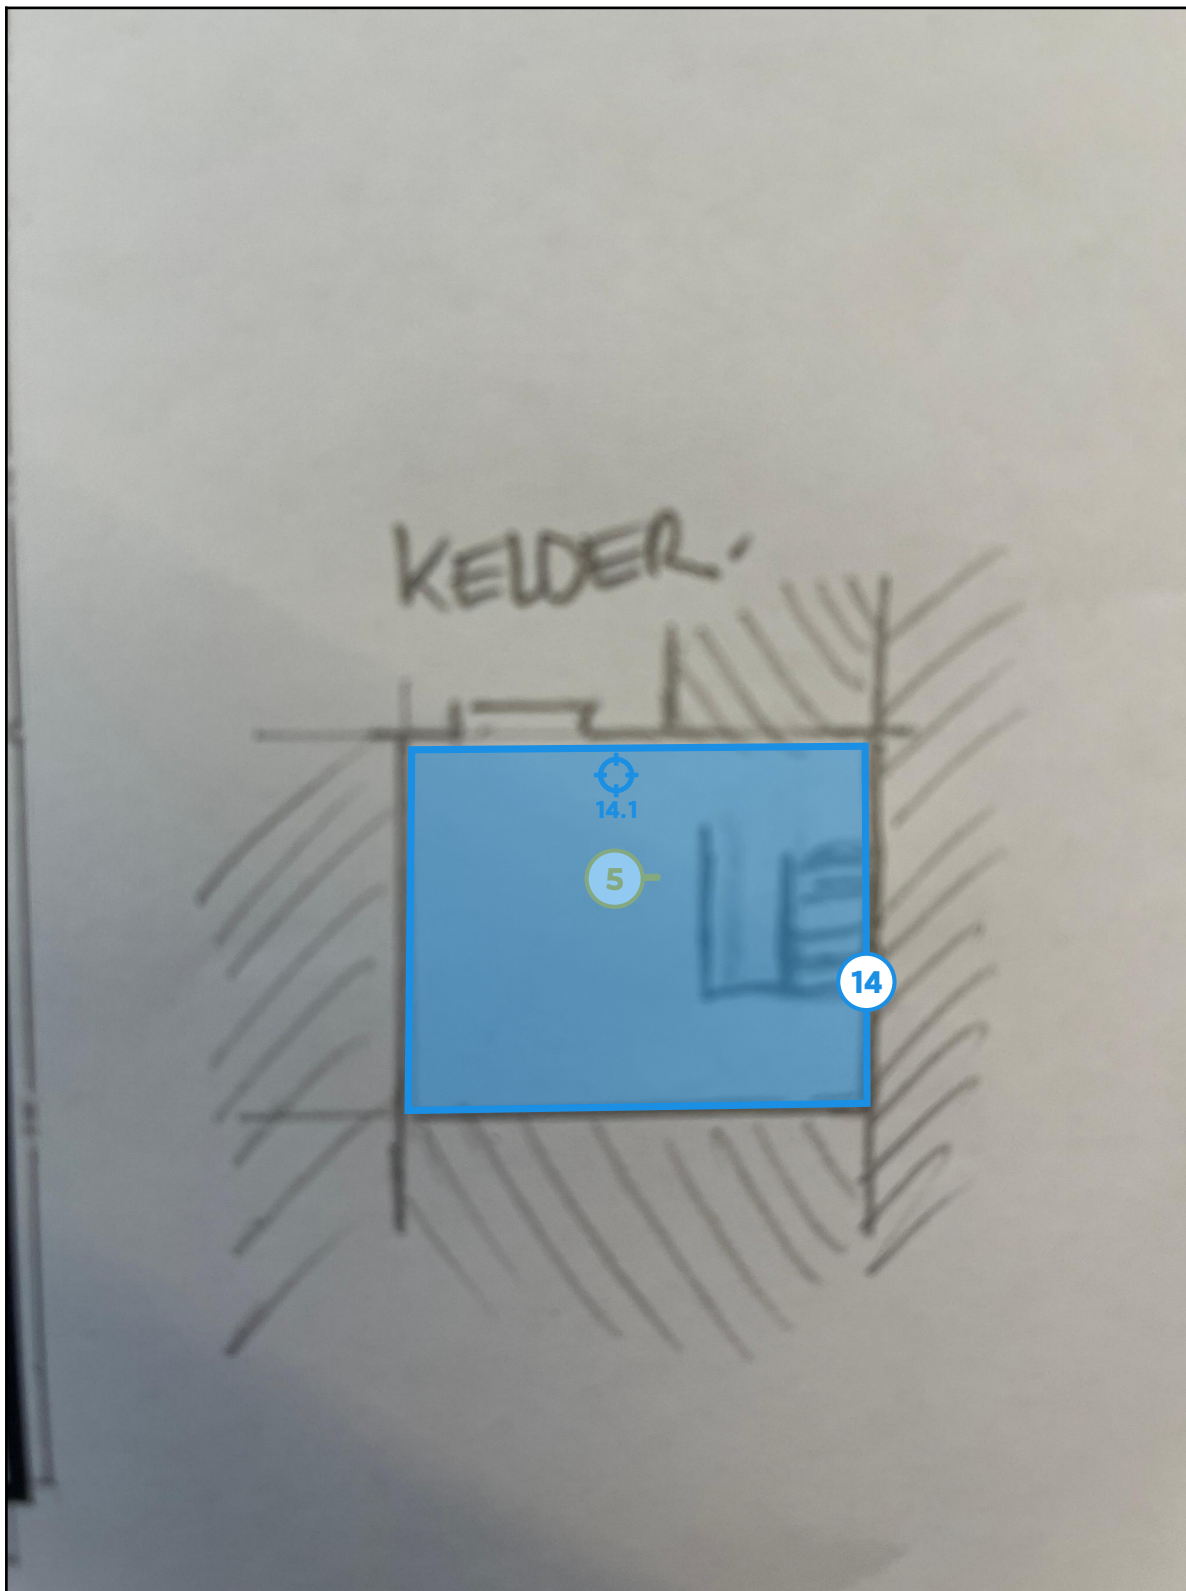
Plan 1.1: Kelder

5. Schakelaars, stopcontacten & verlichtingsarmaturen in bakeliet	Asbestmateriaal	Zorgvuldig beheren
14. Pleister plafonds, onderzijde trappen en kelderplafond	Geen asbest	-
14.1 Code: M03	Mengmonster	-

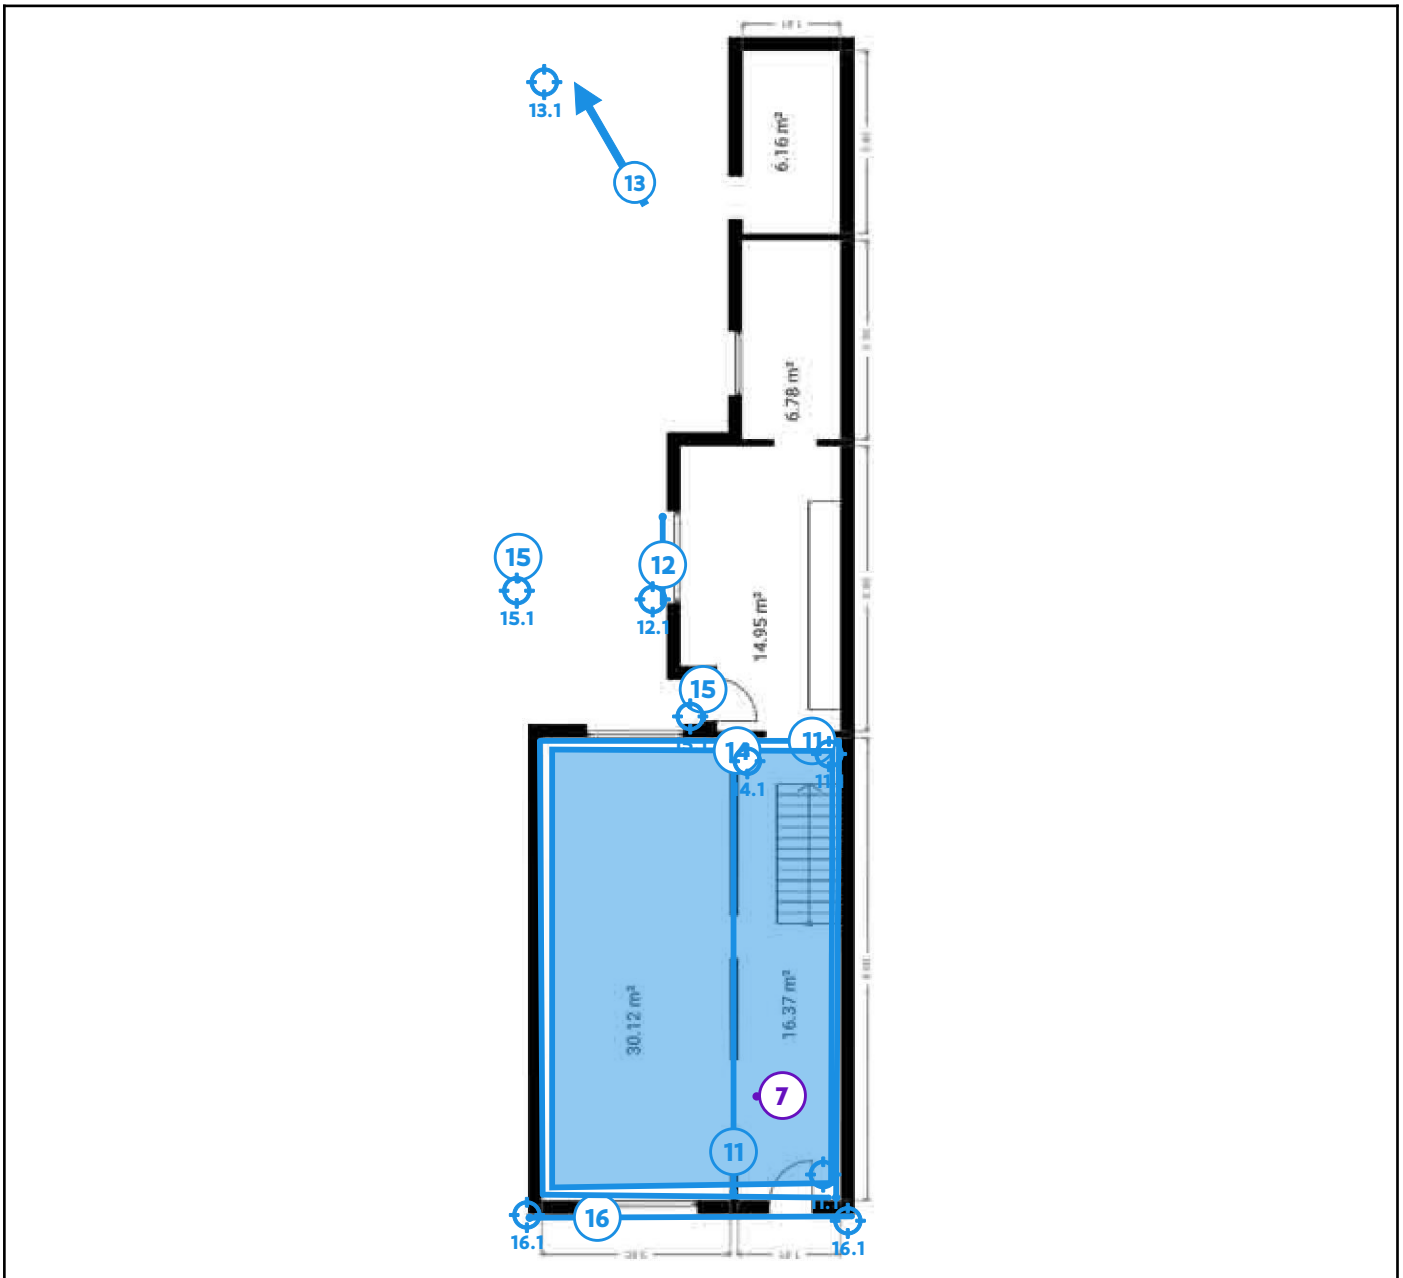
Plan 1.2: Gelijkvloers

Beschrijving	Type	Actie
7. Lijm aan vloertegels en plinten	Advies	-
11. Pleister muren	Geen asbest	-
11.1 Code: M02	Mengmonster	-

12. Glasmastiek bruin keukenraam en 2 bruine ramen slaapkamer achter 1ste	Geen asbest	-
12.1 Code: M05	Mengmonster	-
13. Groene golfplaten op koer op basis van bitumen	Geen asbest	-
13.1 Code: M06	Puntmonster	-
14. Pleister plafonds, onderzijde trappen en kelderplafond	Geen asbest	-
14.1 Code: M03	Mengmonster	-
15. Glasmastiek achterdeur en losse deur op koertje	Geen asbest	-
15.1 Code: M04	Mengmonster	-
16. Gevelbezetting voorgevel	Geen asbest	-
16.1 Code: M01	Mengmonster	-

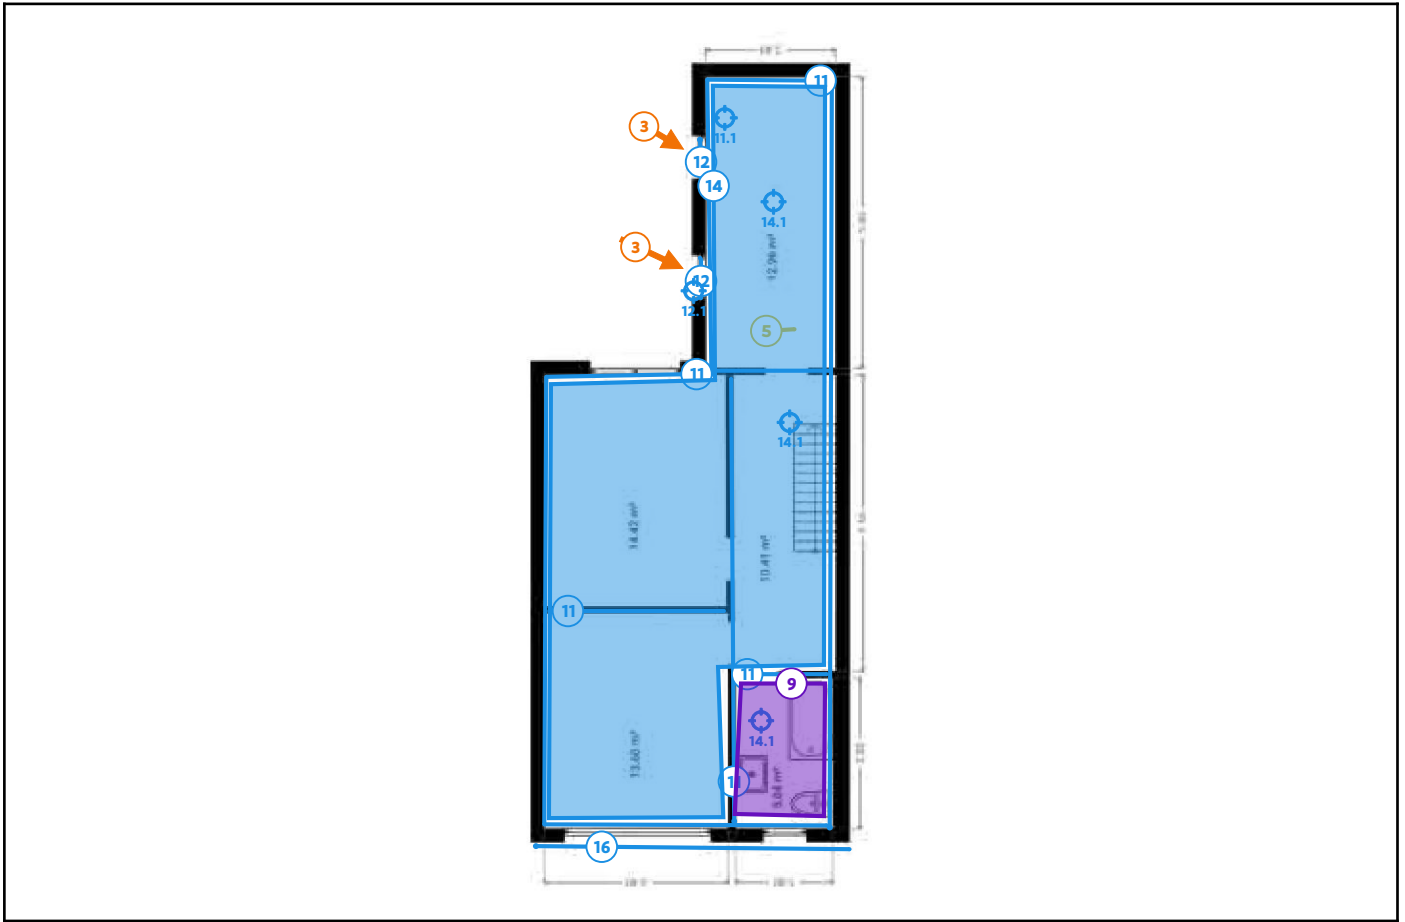
Plan 1.3: 1ste Verdiep

Beschrijving	Type	Actie
3. Raamdorpels 2 ramen achterbouw 1ste	Asbestmateriaal	Verwijderen
5. Schakelaars, stopcontacten & verlichtingsarmaturen in bakeliet	Asbestmateriaal	Zorgvuldig beheren
9. Vinyl badkamer 1ste	Advies	-
11. Pleister muren	Geen asbest	-
11.1 Code: M02	Mengmonster	-
12. Glasmastiek bruin keukenraam en 2 bruine ramen slaapkamer achter 1ste	Geen asbest	-
12.1 Code: M05	Mengmonster	-

14. Pleister plafonds, onderzijde trappen en kelderplafond	Geen asbest	-
14.1 Code: M03	Mengmonster	-
16. Gevelbezetting voorgevel	Geen asbest	-

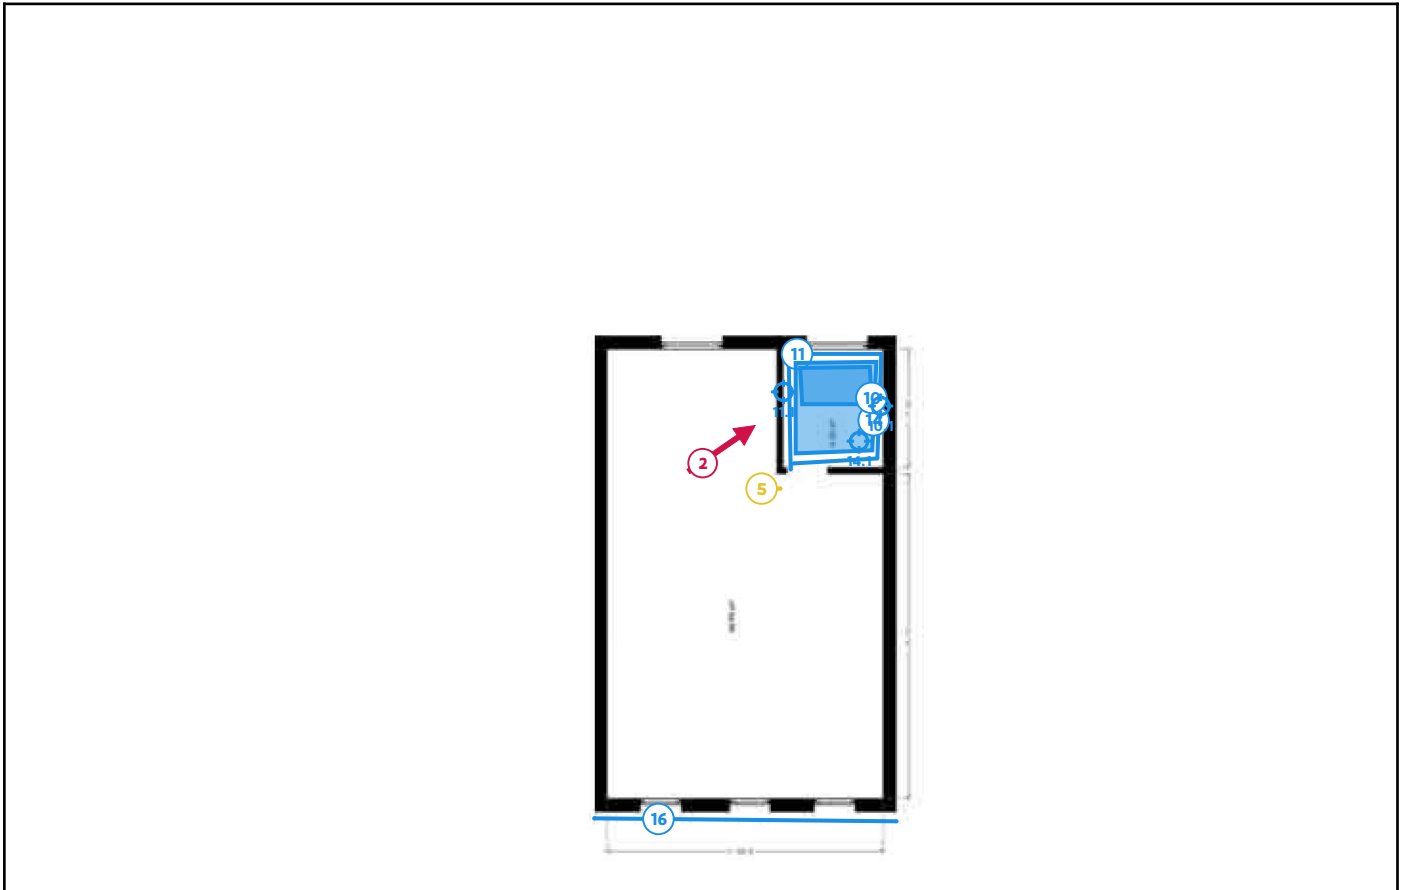
Plan 1.4: Zolder

Beschrijving	Type	Actie
2. Losse vinylvloerresten met lijmresten	Asbestmateriaal	Dringend verwijderen
5. Schakelaars, stopcontacten & verlichtingsarmaturen in bakeliet	Asbestmateriaal	Zorgvuldig beheren
10. Vinyl palier trap niveau +1,5	Geen asbest	-
10.1 Code: M07	Puntmonster	-
11. Pleister muren	Geen asbest	-
11.1 Code: M02	Mengmonster	-
14. Pleister plafonds, onderzijde trappen en kelderplafond	Geen asbest	-
14.1 Code: M03	Mengmonster	-

16. Gevelbezetting voorgevel	Geen asbest	-
------------------------------	-------------	---

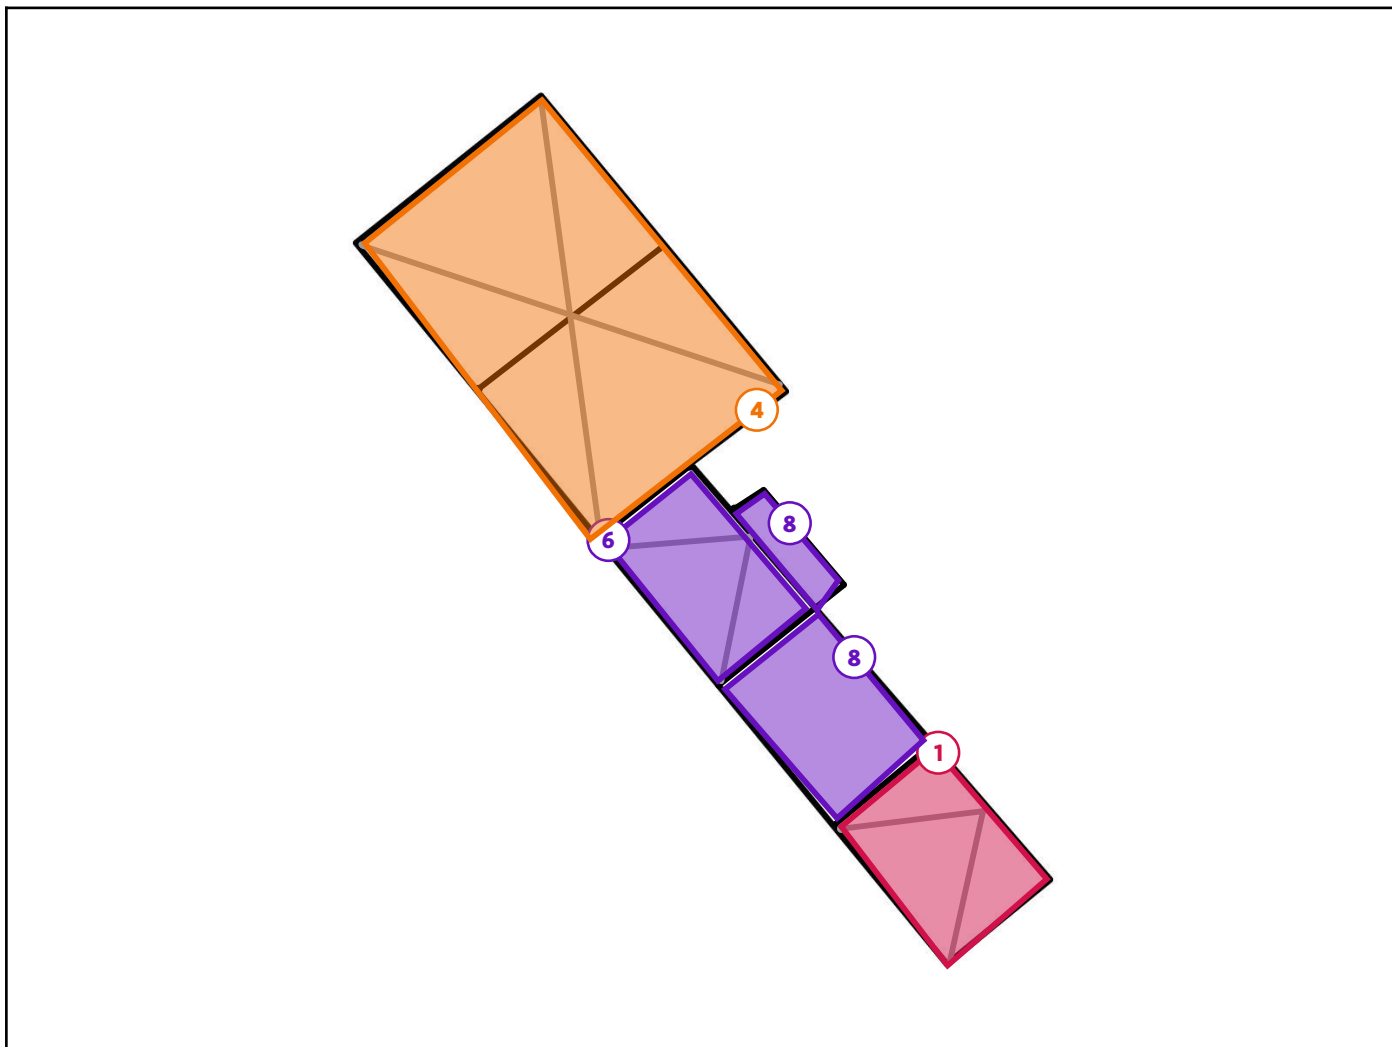
Plan 1.5: Daken

Beschrijving	Type	Actie
1. Golfplaat op berging	Asbestmateriaal	Dringend verwijderen
4. Onderdak onder pannen hoofddak	Asbestmateriaal	Maatregelen nemen
6. Mogelijks onderdak onder pannen achterbouw	Beperking	-
8. Platte daken keuken en badkamer	Advies	-
