Asbestinventarisatetest

Tuinwijklaan 28, 8501 Kortrijk

Attestnummer : 20251217-000262.000

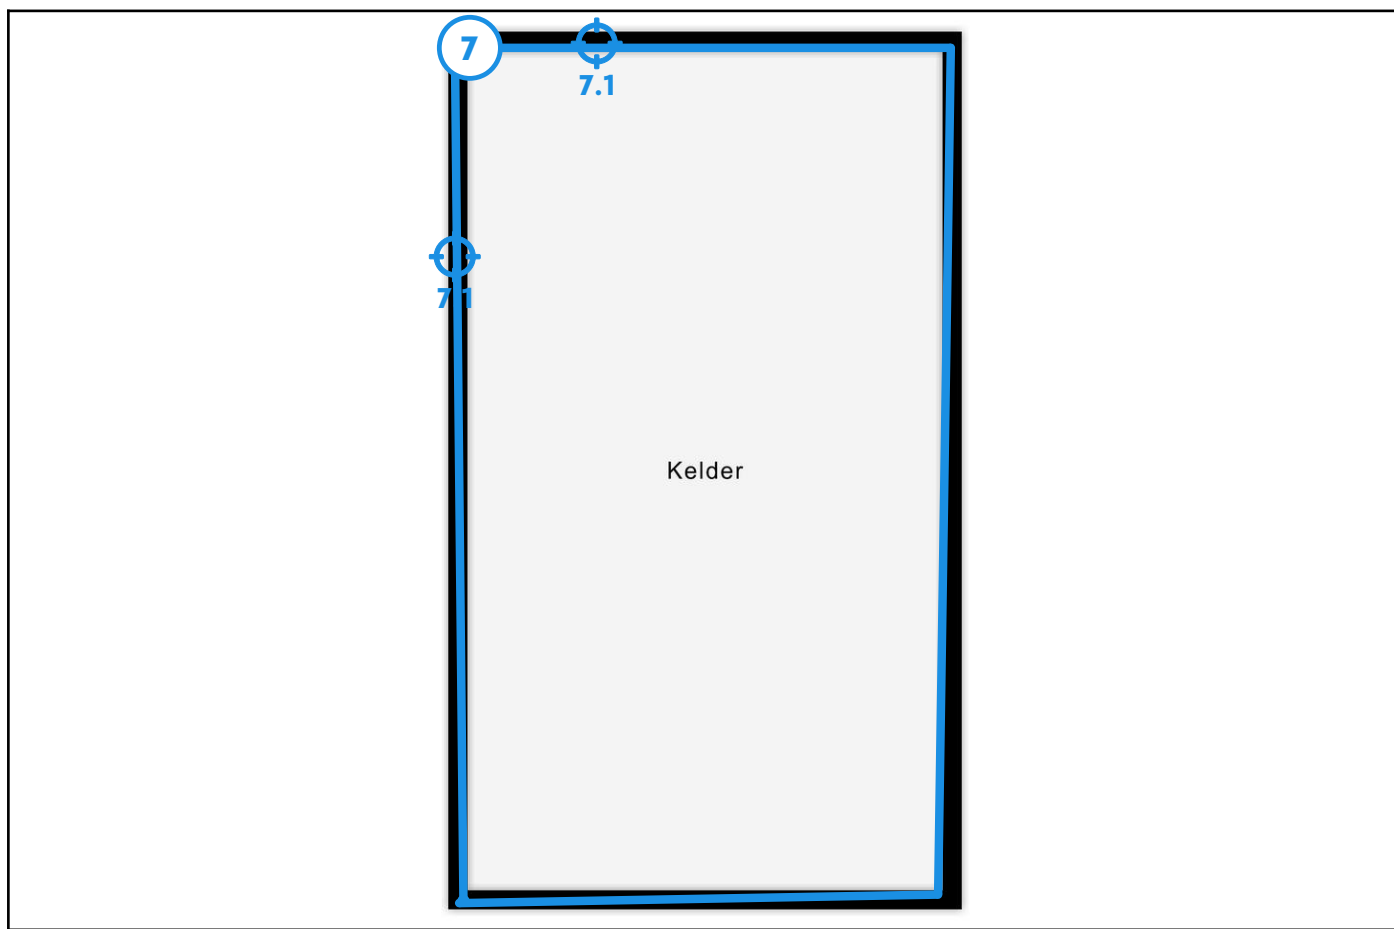
Plan 1.1: Grondplan kelder

Beschrijving	Type	Actie
7. BR-Muur-Cementage Kelder-Binnenlucht	Geen asbest	-
7.1 Code: MM03	Mengmonster	-

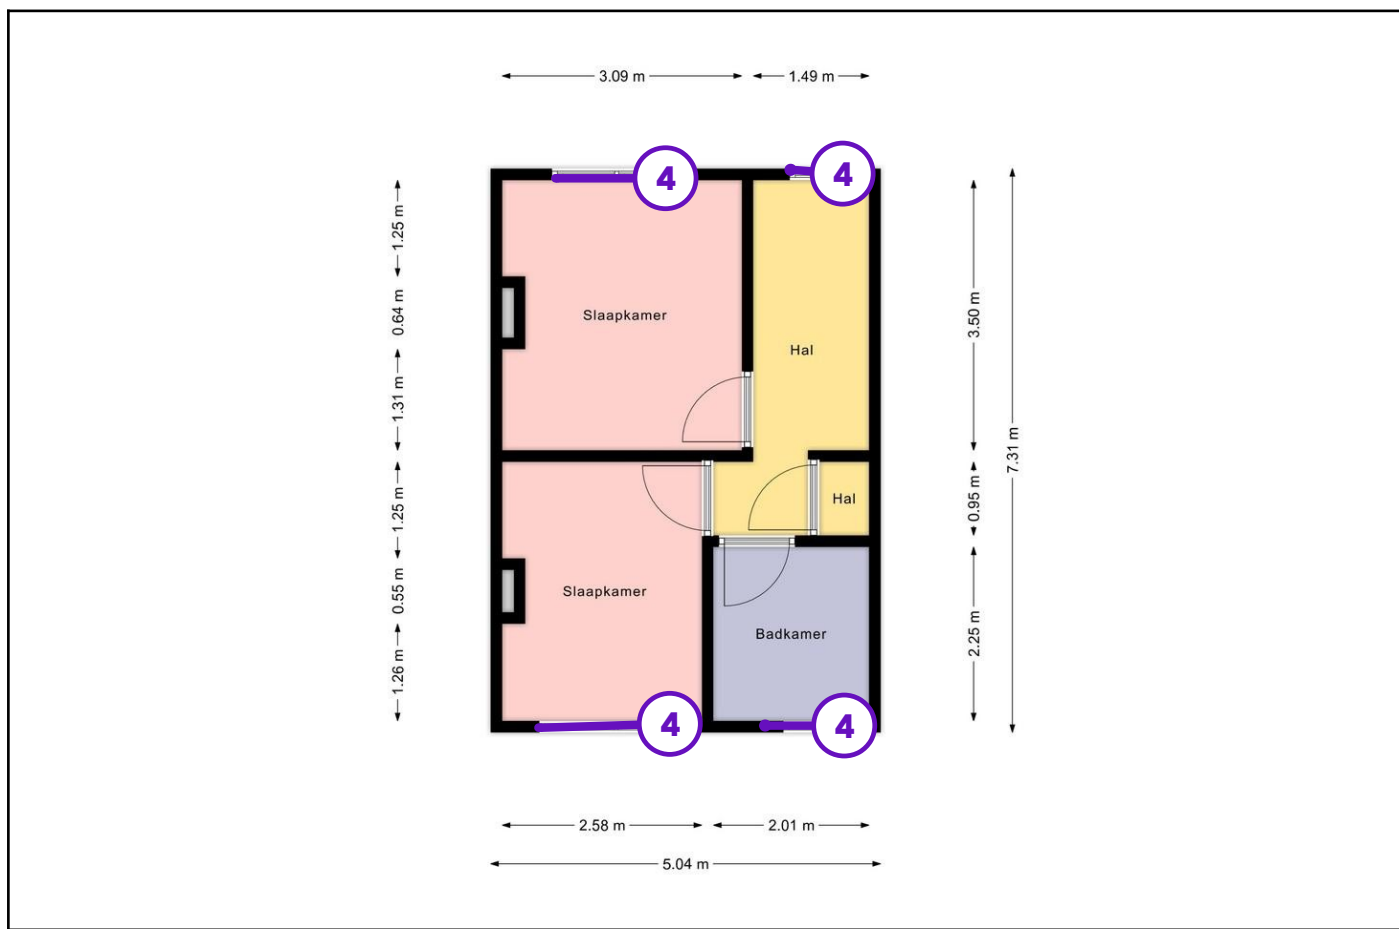
Plan 1.3: Grondplan 1ste verdiep

Beschrijving	Type	Actie
4. AD-Muur-Vensterbank-G	Advies	-

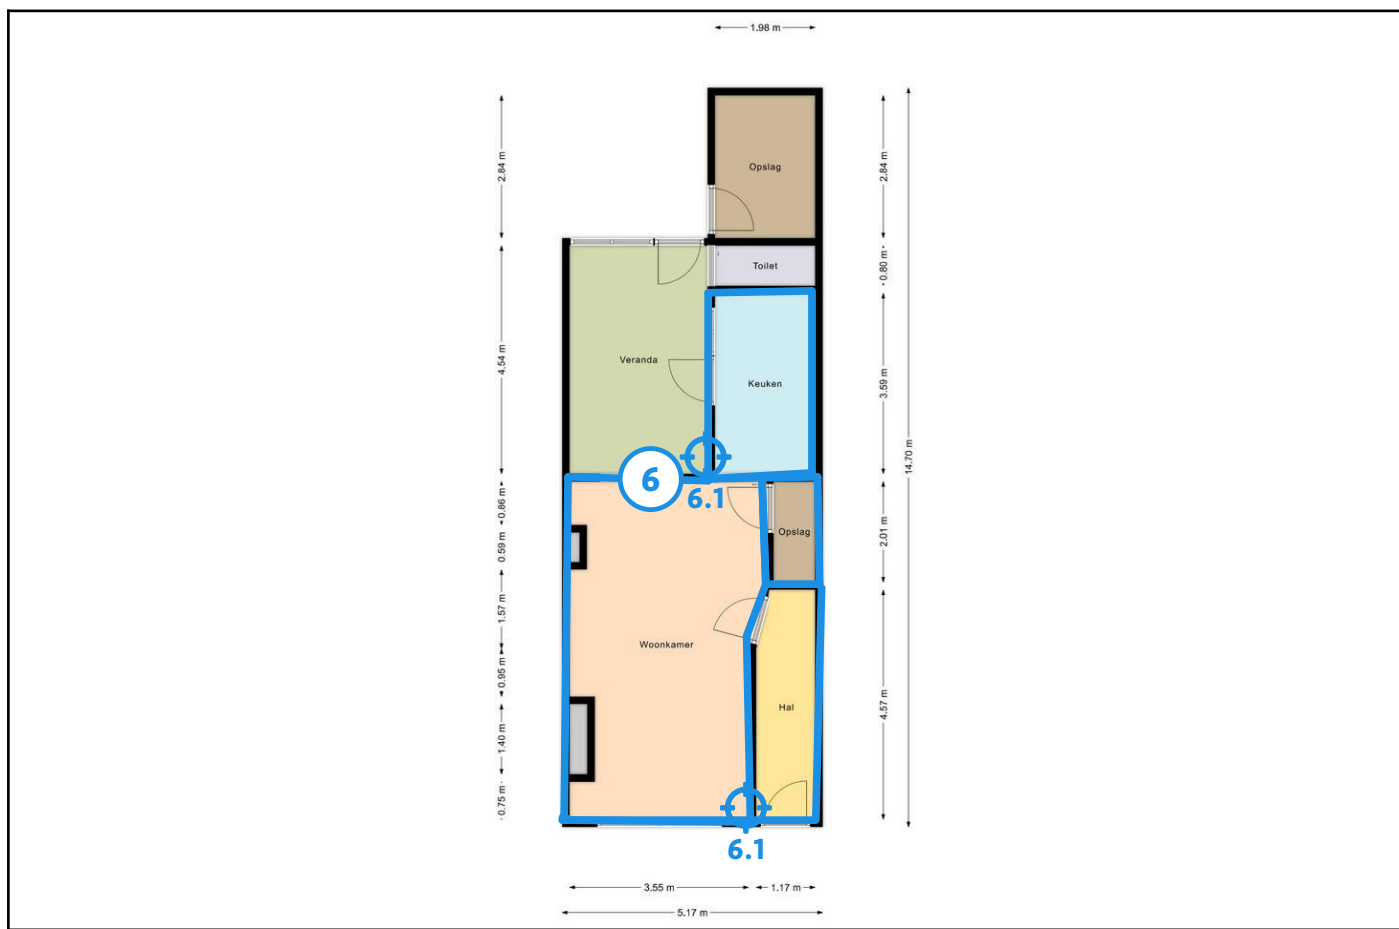
Plan 1.5: Grondplan Gelijkvloers Muren

Beschrijving	Type	Actie
6. BR-Muur-Pleisterwerk-M	Geen asbest	-
6.1 Code: MM01	Mengmonster	-

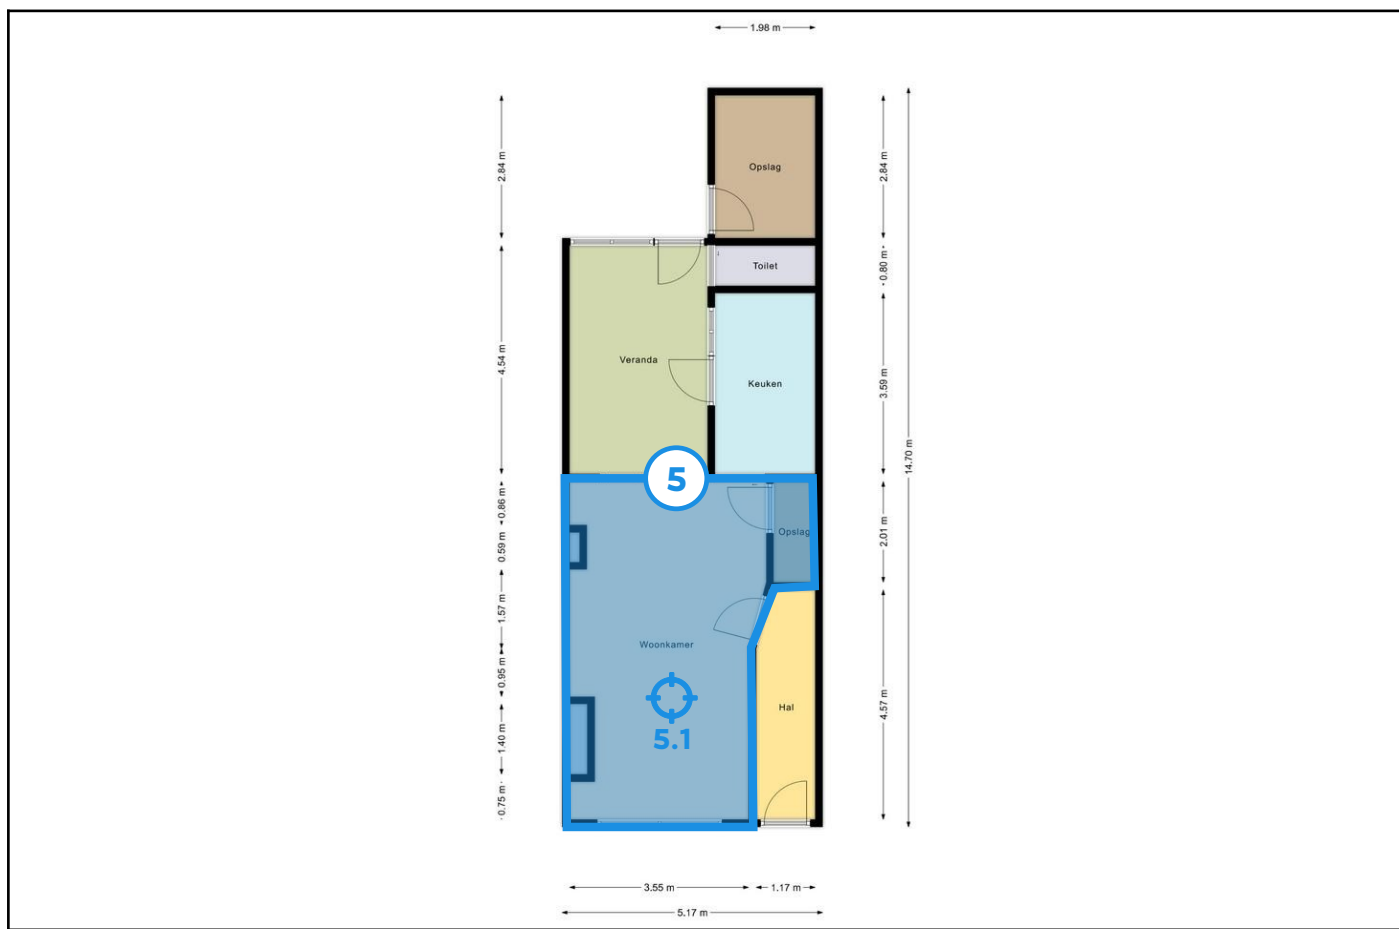
Plan 1.6: Grondplan Gelijkvloers Plafond

Beschrijving	Type	Actie
5. BR-Plafond-Pleisterwerk-M	Geen asbest	-
5.1 Code: MM02	Mengmonster	-

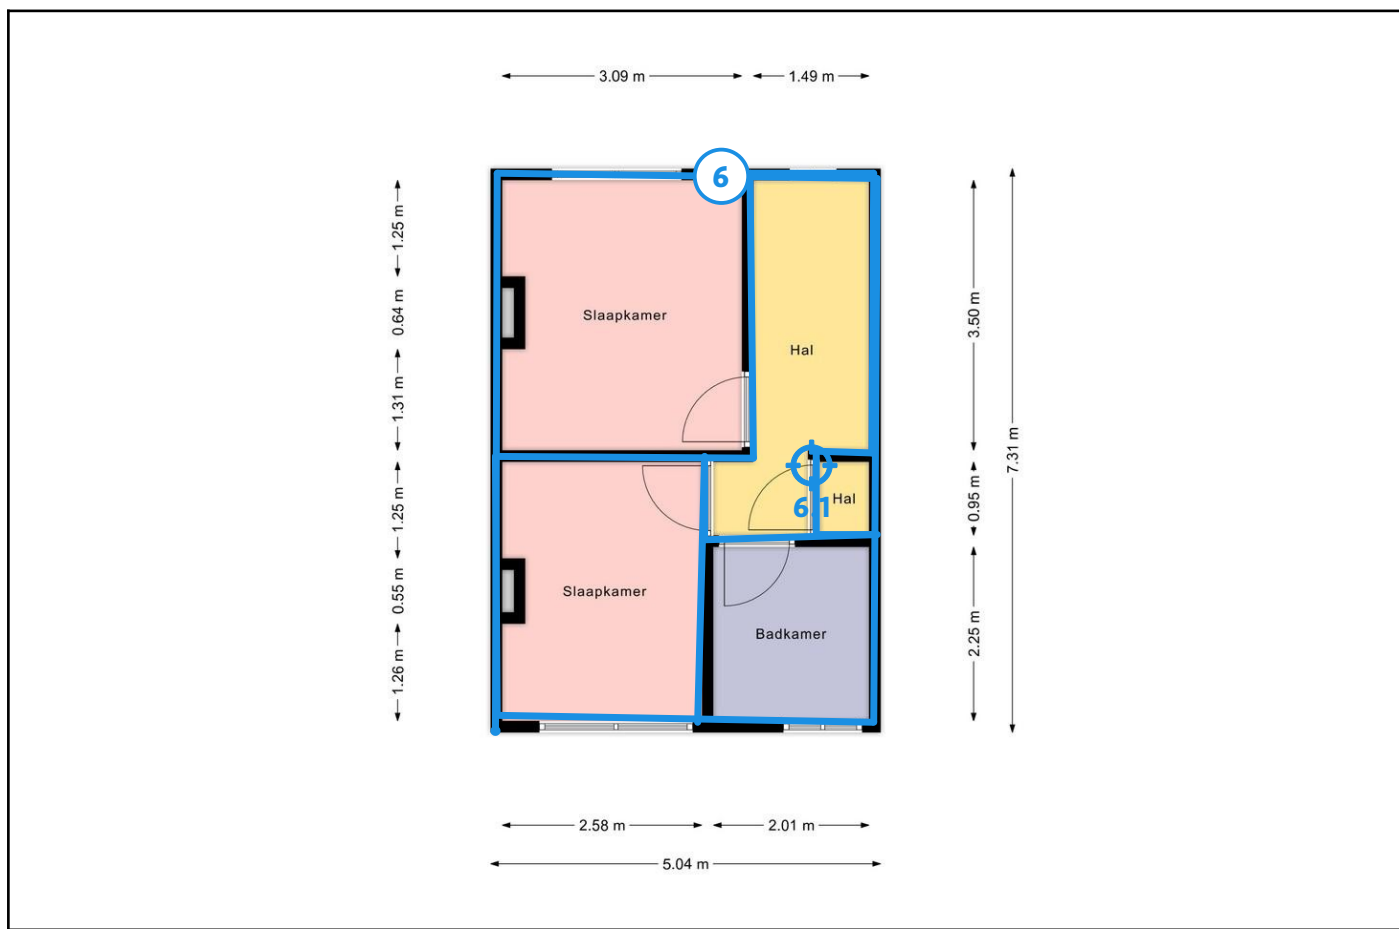
Plan 1.7: Grondplan 1ste verdiep Muren

Beschrijving	Type	Actie
6. BR-Muur-Pleisterwerk-M	Geen asbest	-
6.1 Code: MM01	Mengmonster	-

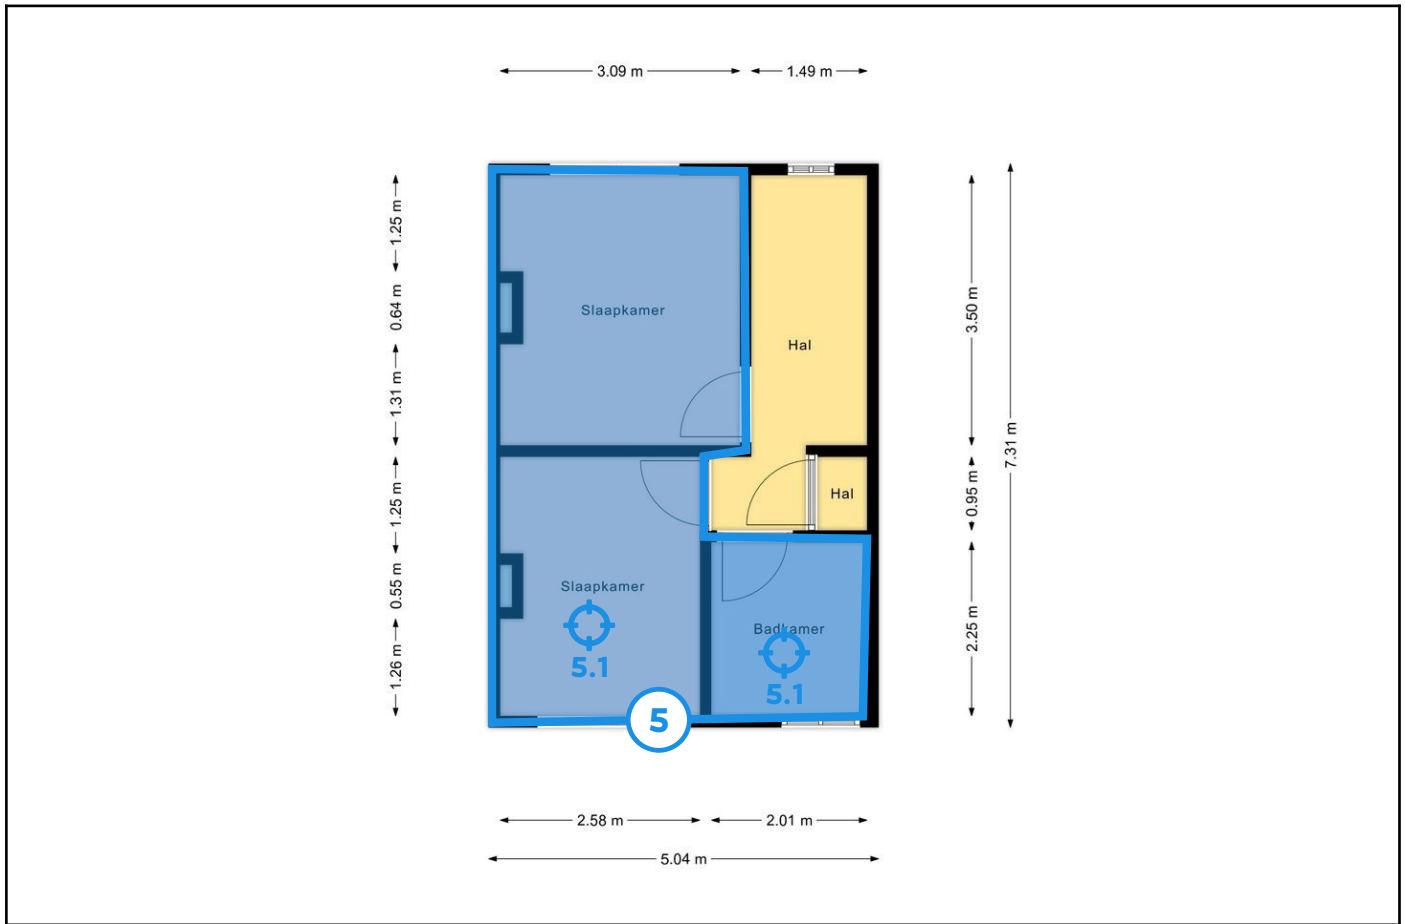
Plan 1.8: Grondplan 1ste verdiep Plafond

Beschrijving	Type	Actie
5. BR-Plafond-Pleisterwerk-M	Geen asbest	-
5.1 Code: MM02	Mengmonster	-

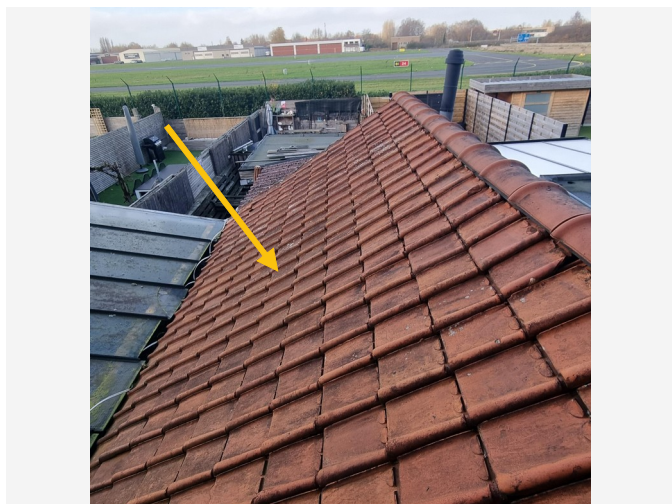
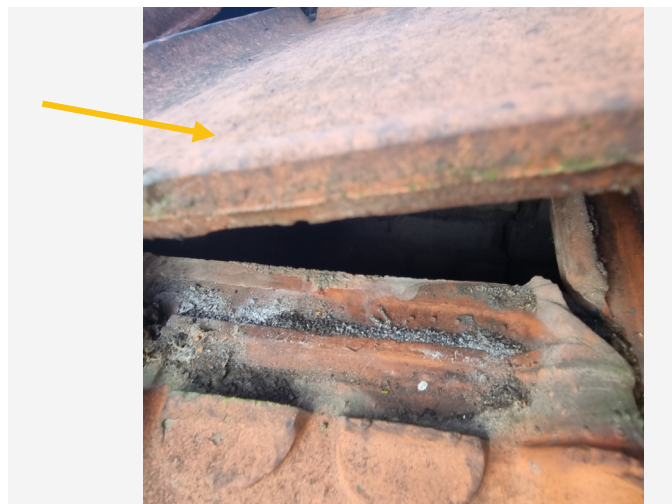
Beschrijving	Notitie	Terug te vinden op plannen
Fiche 9: AD-Dakbedekking dakpannen	Op het hellend dak van de woning zijn er dakpannen aanwezig.	Plan 1.4: Zolder Plan 1.9: Grondplan daken
Fiche 10: AD- Rookgaskanaal plastic	Er is een rookgaskanaal aanwezig in plastic, dit is geen verdacht materiaal.	Plan 1.4: Zolder

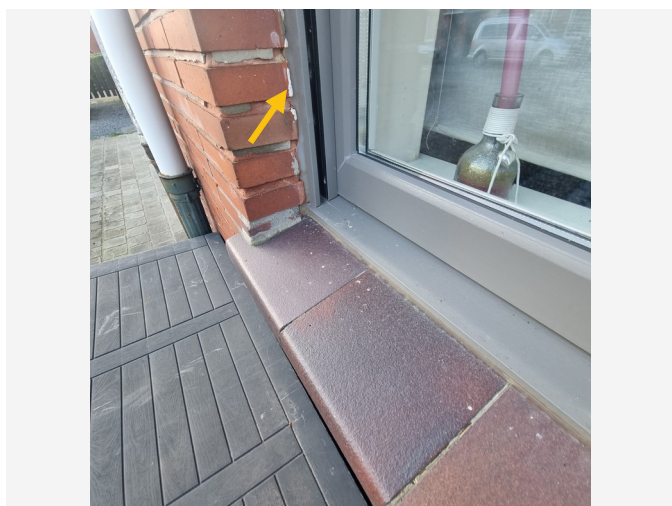
Beschrijving	Notitie	Terug te vinden op plannen
Fiche 11: AD- Geen stookketel aanwezig	In de wooneenheid is er geen stookketel aanwezig.	-
Fiche 12: AD-Muur-Mastiek-G	Er is geen verdachte mastiek aanwezig tussen het buitenschrijnwerk en het gevelmetselwerk.	-
Fiche 13: AD- Geen leidingisolatie aanwezig	In de woning is er geen leidingisolatie aanwezig	-
Fiche 14: AD- Geen liftinfrastructuur aanwezig	In de wooneenheid is er geen liftinfrastructuur aanwezig.	-
Fiche 15: AD-Geen onderdak woning en aanbouw	Er is geen onderdak aanwezig op de woning en de aanbouw boven de keuken.	Plan 1.4: Zolder
