# Asbestinventarisatetest

Gistelsteenweg 152, 8490 Jabbeke

Attestnummer : 20230306-000233.000

Uitgegeven op : 06.03.2023

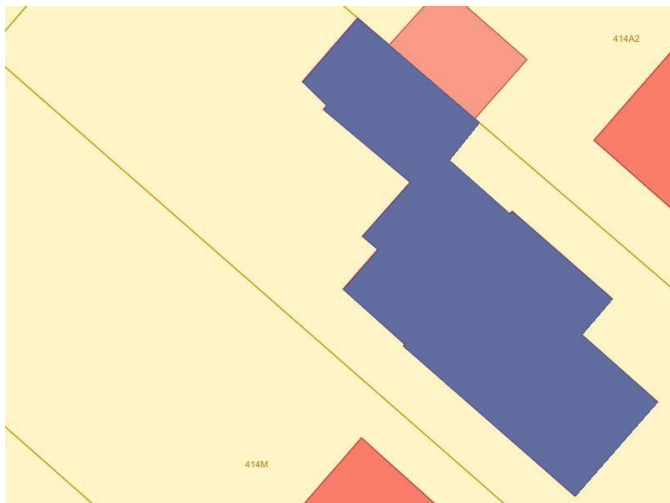
## Zone 1: Hoofdgebouw

Tijdens de inspectie vastgesteld:

**2 Asbestmaterialen**

**3 Geen asbest**

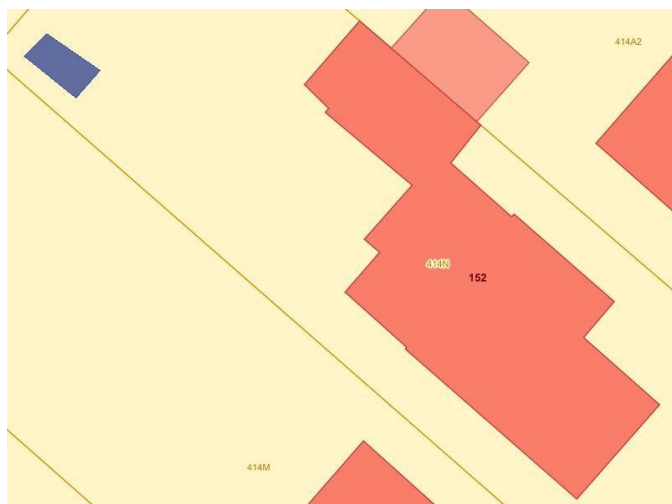
## Zone 2: Tuinberging

Tijdens de inspectie vastgesteld:

### 1 **Asbestmateriaal**

Beschrijving	Type	Actie
2. Golfplaten tuinberging	Asbestmateriaal	<a href="#">Verwijderen</a>

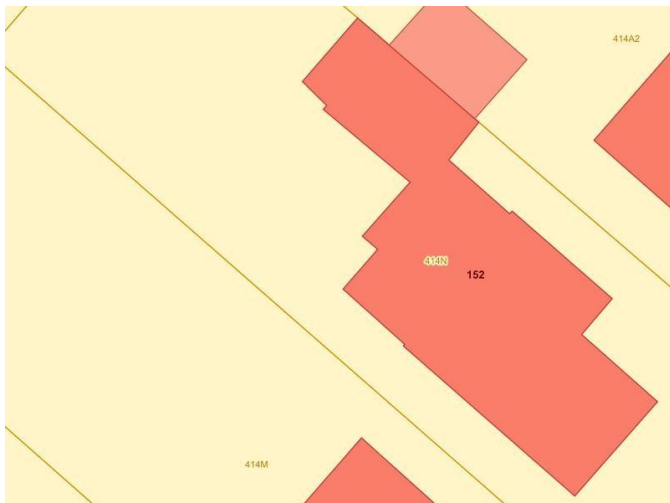
## Zone 3: Overig gebied

Tijdens de inspectie vastgesteld:

- 1 Asbestmateriaal**
- 0 Roerend goed
- 0 Puin, steenslag, (water)bodem
- 0 Geen asbest
