# Asbestinventarisatetest

Vanderkinderenweg 15, 8460 Oudenburg

Attestnummer : 20260605-000114.001

**Niet-asbestveilig**

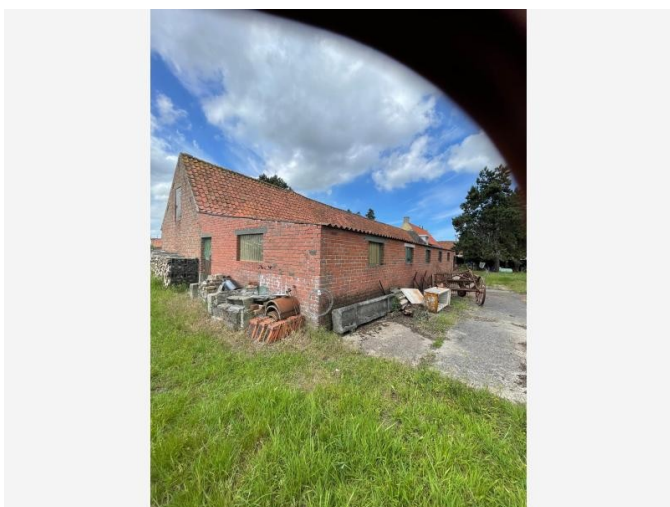
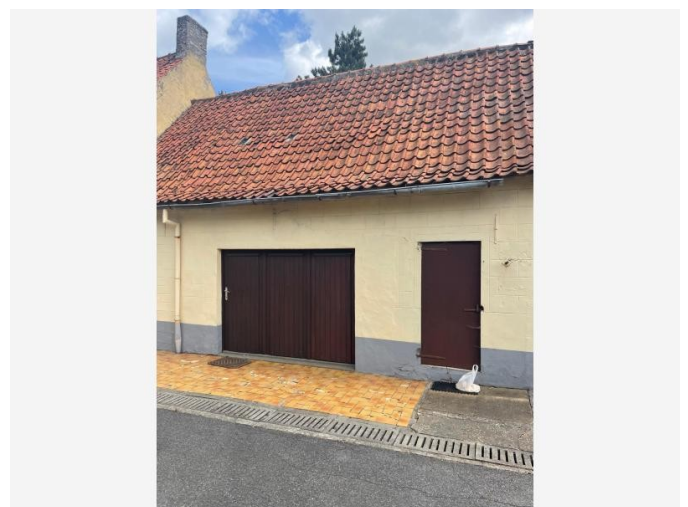
### Fiche 5: dakbedekking

| Beschrijving | Type | Actie |
|---|---|---|
| 1. dakbedekking | Asbestmateriaal | Verwijderen |
