Asbestinventarisatetest

Onderwijslaan 1, 3590 Diepenbeek

Attestnummer : 20260511-000119.000

Uitgegeven op : 11.05.2026

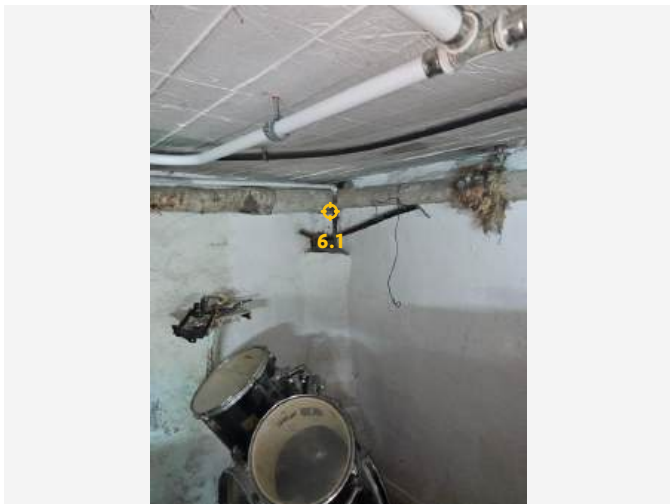
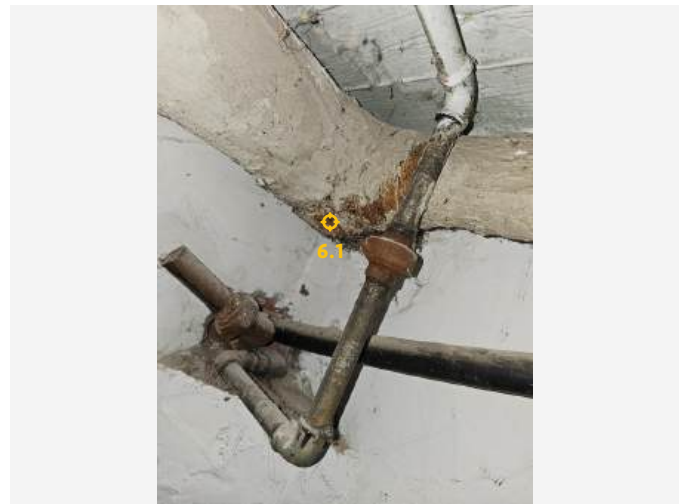
Geen asbest

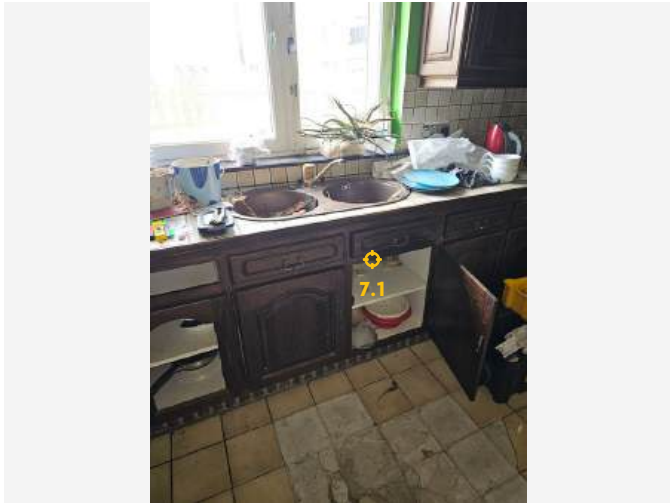
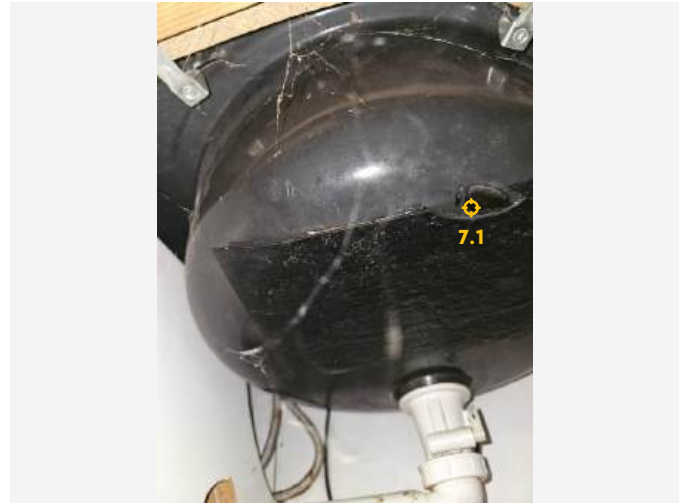
Fiche 7: roofing keukenbak

Geen asbest

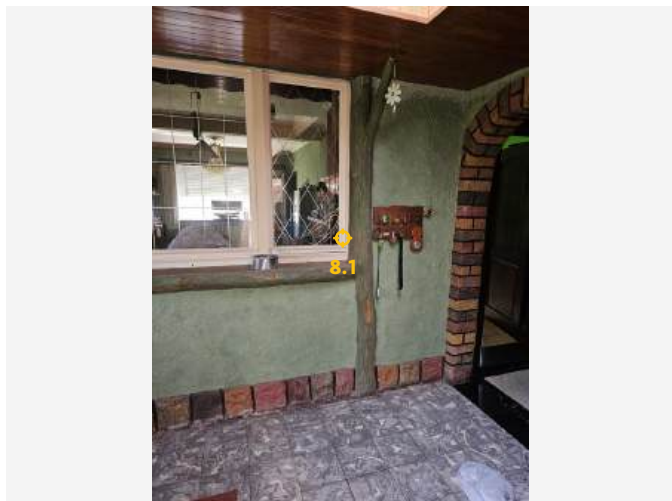
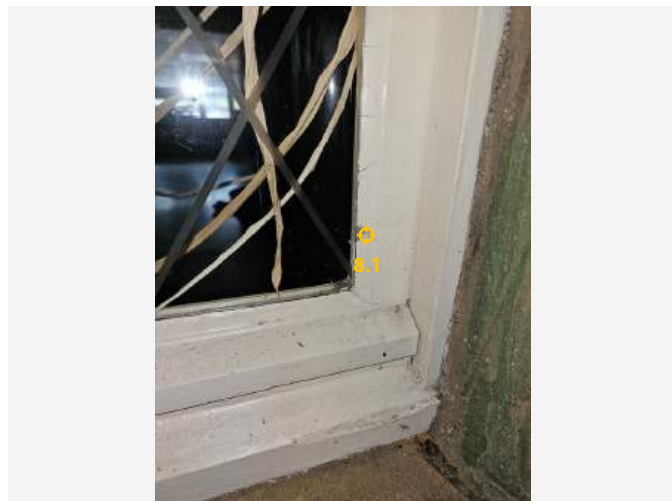
Fiche 8: afdichtingsmateriaal van schrijnwerk Raam - glas

Geen asbest

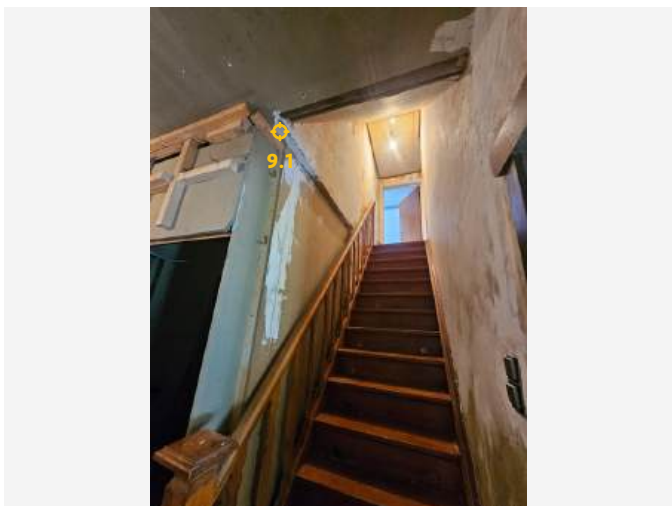
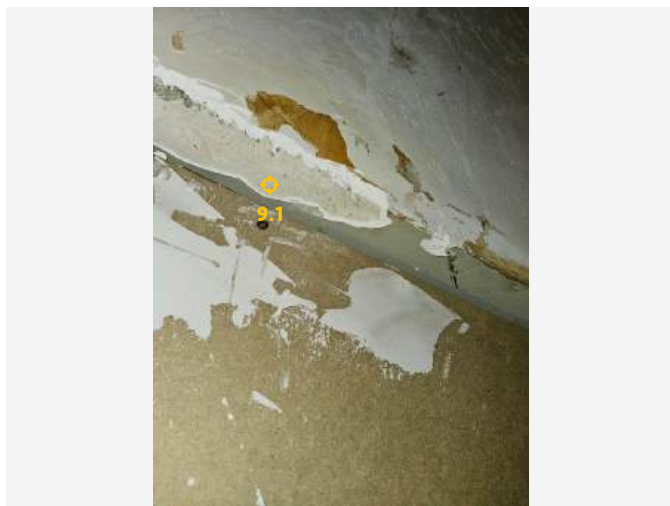
Fiche 9: Gips plafond

Geen asbest

Beschrijving	Gips plafond
Omgeving	Binnen
Primaire drager	Plafond
Bindmiddel van materiaal	Gips - kalk
Gebondenheid op basis van bindmiddel	Niet-hechtgebonden
Hoeveelheid (oppervlakte - dikte - aantal)	• 60,00 m ² - 1,50 cm - 1 stuk
Totaal volume	0,90 m ³
Identificatiemethode	Een monsternamen door de asbestdeskundige met laboanalyse door een asbestlabo.
Destructieve handeling voor identificatie	Nee
Opmerking	Er werden slechts 2 van de 4 verplichte gips plafond staal namen uitgevoerd. De badkamer en de CV ruimte hebben geen gips plafond.

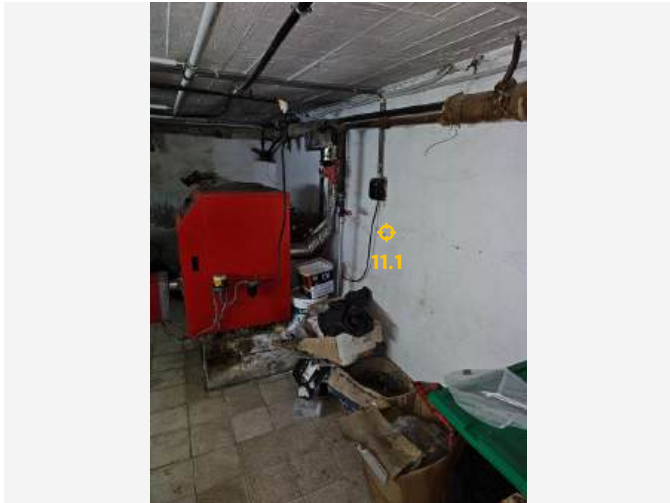
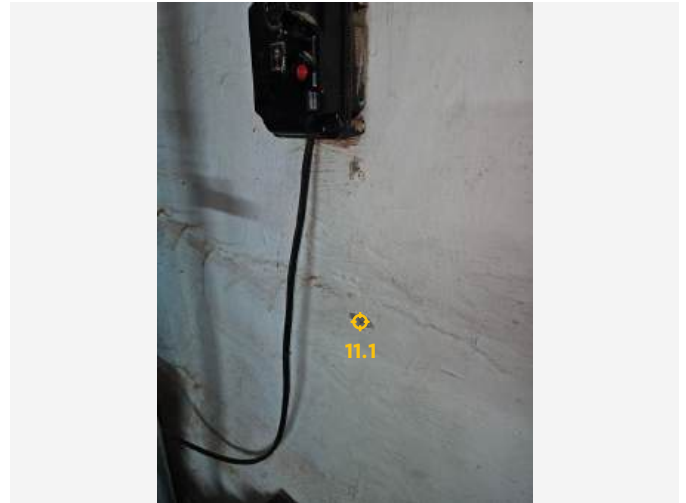
Fiche 11: Cement smeersel Kelder

Geen asbest

Beschrijving	Cement smeersel Kelder
Omgeving	Binnen
Primaire drager	Binnenwand
Bindmiddel van materiaal	Cement
Gebondenheid op basis van bindmiddel	Hecht
Hoeveelheid (oppervlakte - dikte - aantal)	• 23,00 m ² - 1,99 cm - 1 stuk
Totaal volume	0,458 m ³
Identificatiemethode	Een monstername door de asbestdeskundige met laboanalyse door een asbestlabo.
Destructieve handeling voor identificatie	Nee

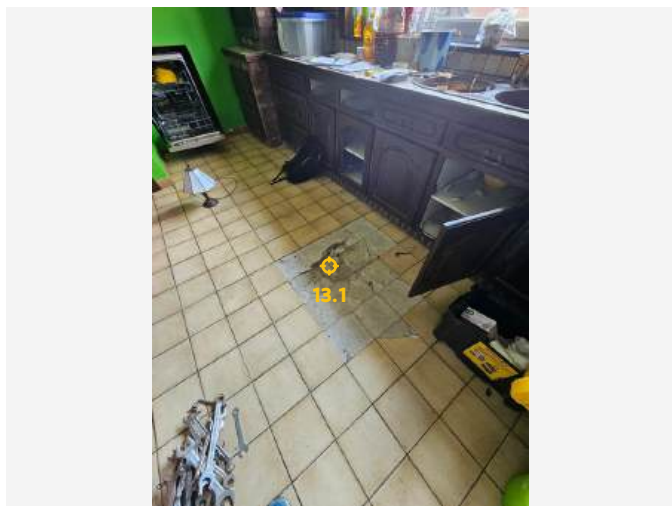
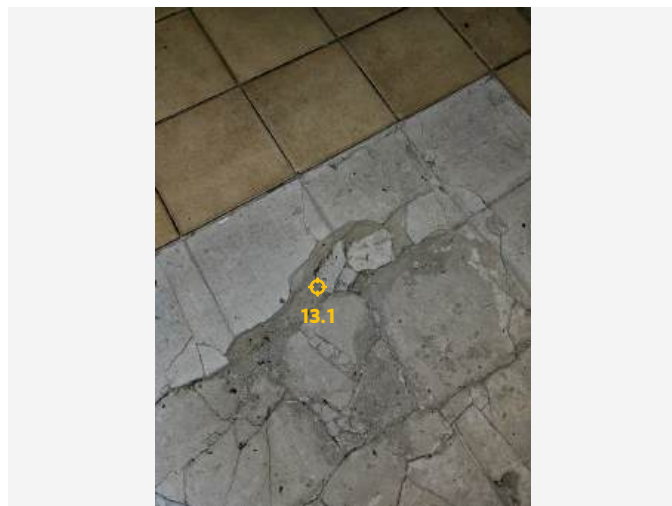
Beschrijving	Vloertegellijm keuken
Omgeving	Binnen
Primaire drager	Vloer
Bindmiddel van materiaal	Cement
Gebondenheid op basis van bindmiddel	Hecht
Hoeveelheid (gewicht - aantal)	<ul style="list-style-type: none">• 45,00 kg - 1 stuk
Totaal gewicht	45,00 kg
Identificatiemethode	Een monstername door de asbestdeskundige met laboanalyse door een asbestlabo.
Destructieve handeling voor identificatie	Nee
Opmerking	In keuken was er een deel van de vloer zonder tegels. Vandaar de staalname van de lijm alleen voor de keuken

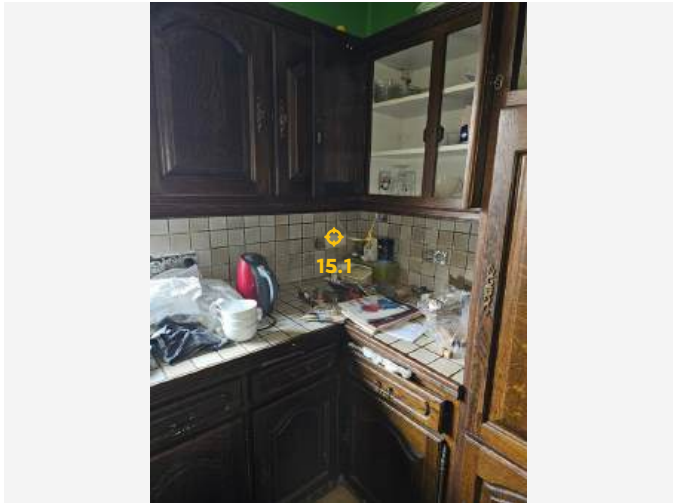
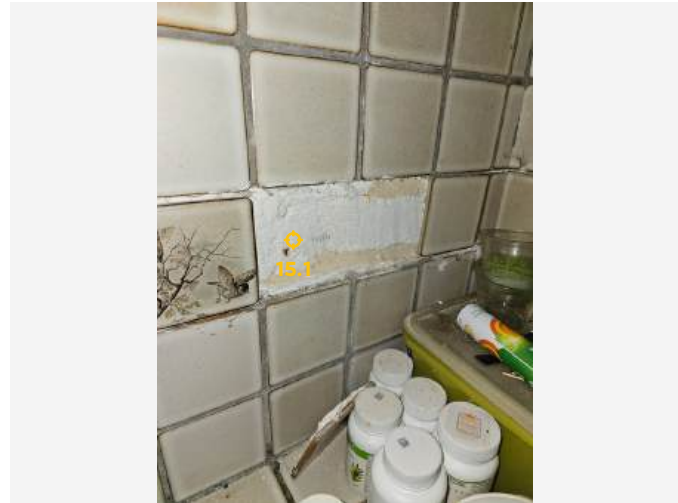
Fiche 15: Wandtegellijm keuken

Geen asbest

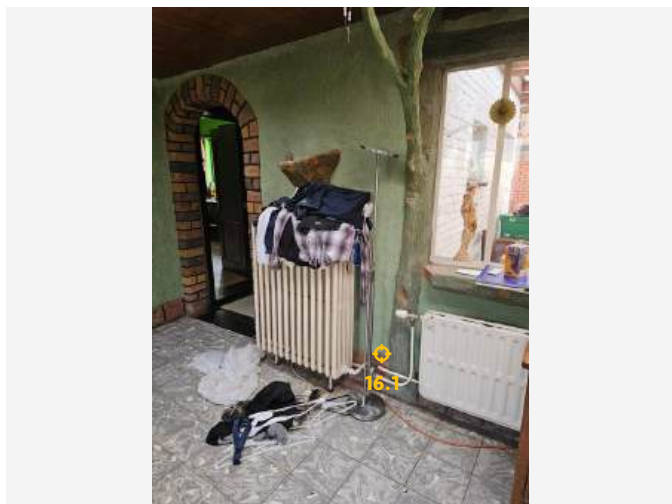
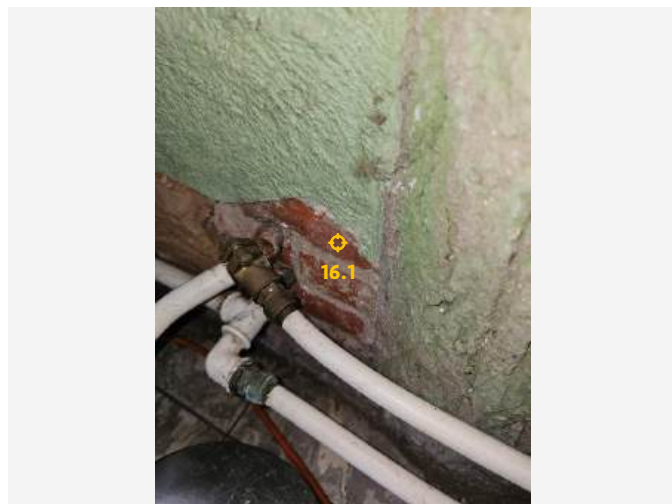
Fiche 16: Crepi pleister zitplaats 1

Geen asbest

Beschrijving	Crepi pleister zitplaats 1
Omgeving	Binnen
Primaire drager	Binnenwand
Bindmiddel van materiaal	Cement
Gebondenheid op basis van bindmiddel	Hecht
Hoeveelheid (gewicht - aantal)	<ul style="list-style-type: none">• 250,00 kg - 1 stuk
Totaal gewicht	250,00 kg
Identificatiemethode	Een monstername door de asbestdeskundige met laboanalyse door een asbestlabo.
Destructieve handeling voor identificatie	Nee

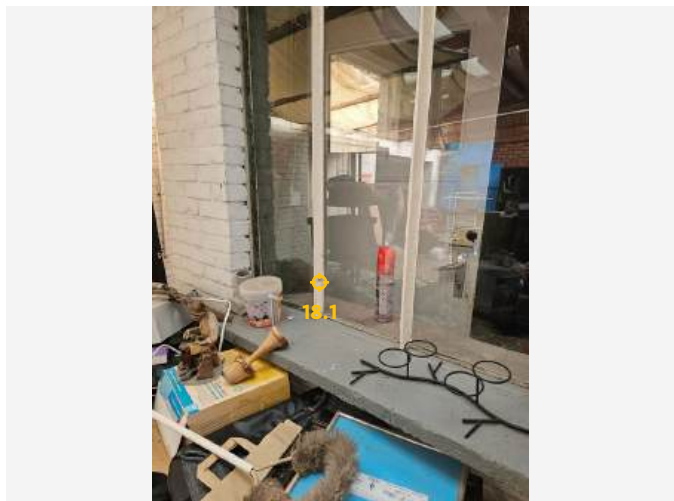
Fiche 18: afdichtingsmateriaal van schrijnwerk Mastiek raam zitpl-veranda

Geen asbest

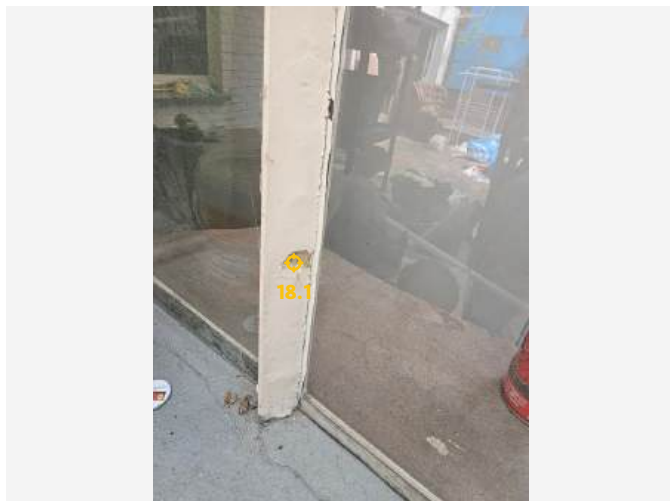
Detailfoto

Conclusie

Geen asbest

Beschrijving	afdichtingsmateriaal van schrijnwerk Mastiek raam zitpl-veranda
Omgeving	Binnen
Primaire drager	Wandopening verticaal (raam, deur, ...)
Bindmiddel van materiaal	Kitten, mastiek, pasta
Gebondenheid op basis van bindmiddel	Hecht
Hoeveelheid (gewicht - aantal)	<ul style="list-style-type: none">• 5,00 kg - 1 stuk
Totaal gewicht	5,00 kg
Identificatiemethode	Een monstername door de asbestdeskundige met laboanalyse door een asbestlabo.
Destructieve handeling voor identificatie	Nee

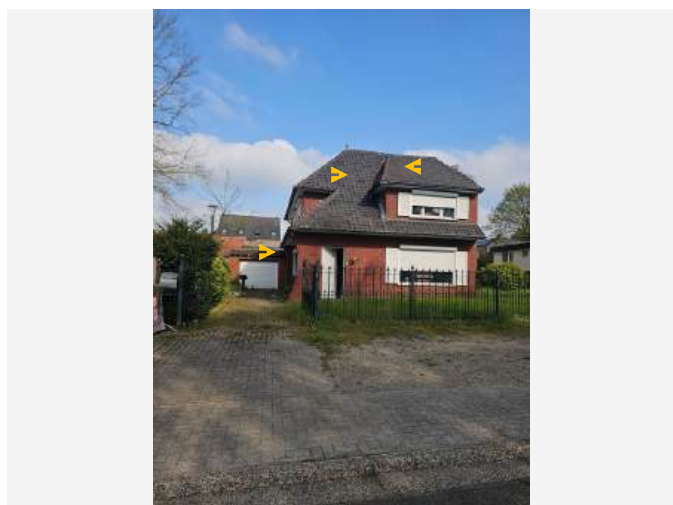
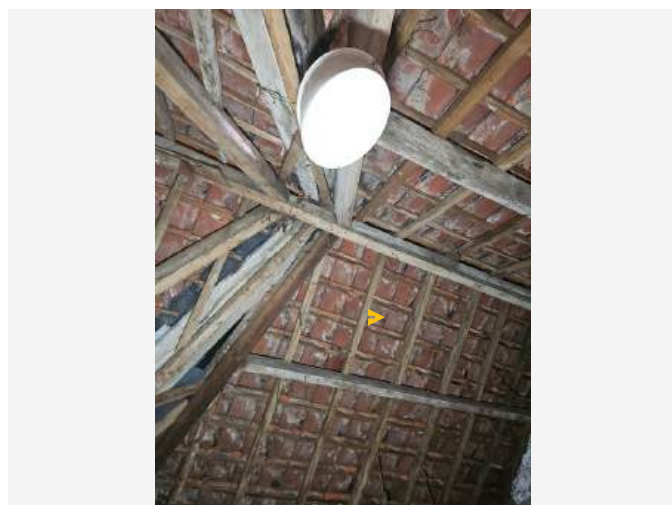
Beschrijving	Notitie	Terug te vinden op plannen
Fiche 19: Dakbedekking hoofddak	Het hoofddak heeft gebakken pannen als dakbedekking. Niet asbest verdacht.	Plan 1.9: 2026-038 Getekend plan daken kopie

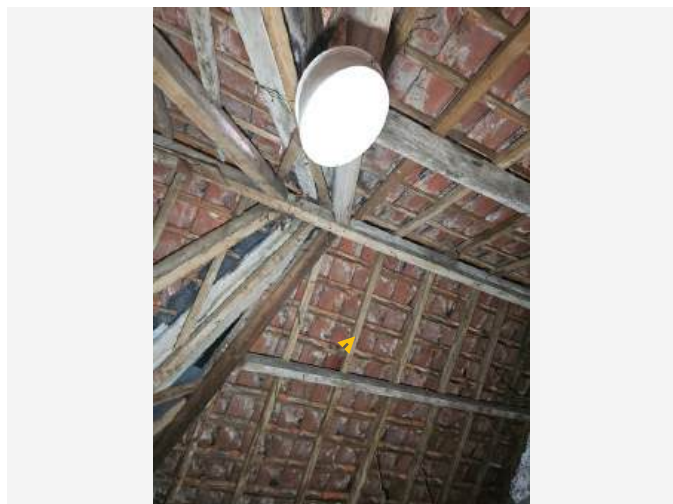
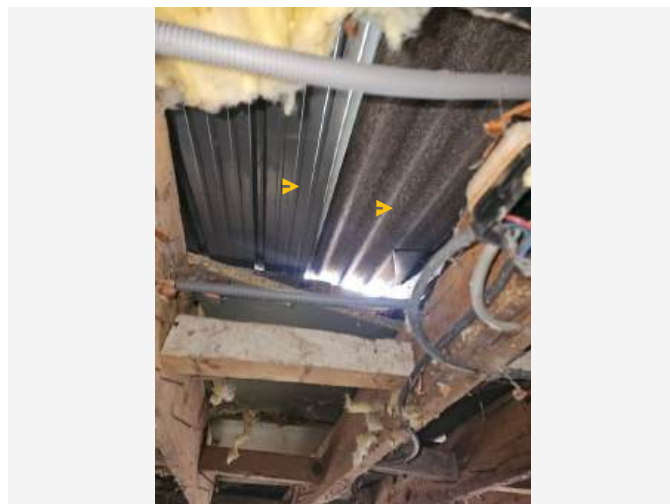
Beschrijving	Notitie	Terug te vinden op plannen
Fiche 22: materialen lift en liftkamer	-	-
Fiche 23: materialen onder Dakbedekking	De daken hebben geen onderdakafwerking.	Plan 1.7: 2026-038 Getekend plan daken
