# Asbestinventarisatetest

Overwinningslaan 2, 3590 Diepenbeek

Attestnummer : **20250602-000093.001**

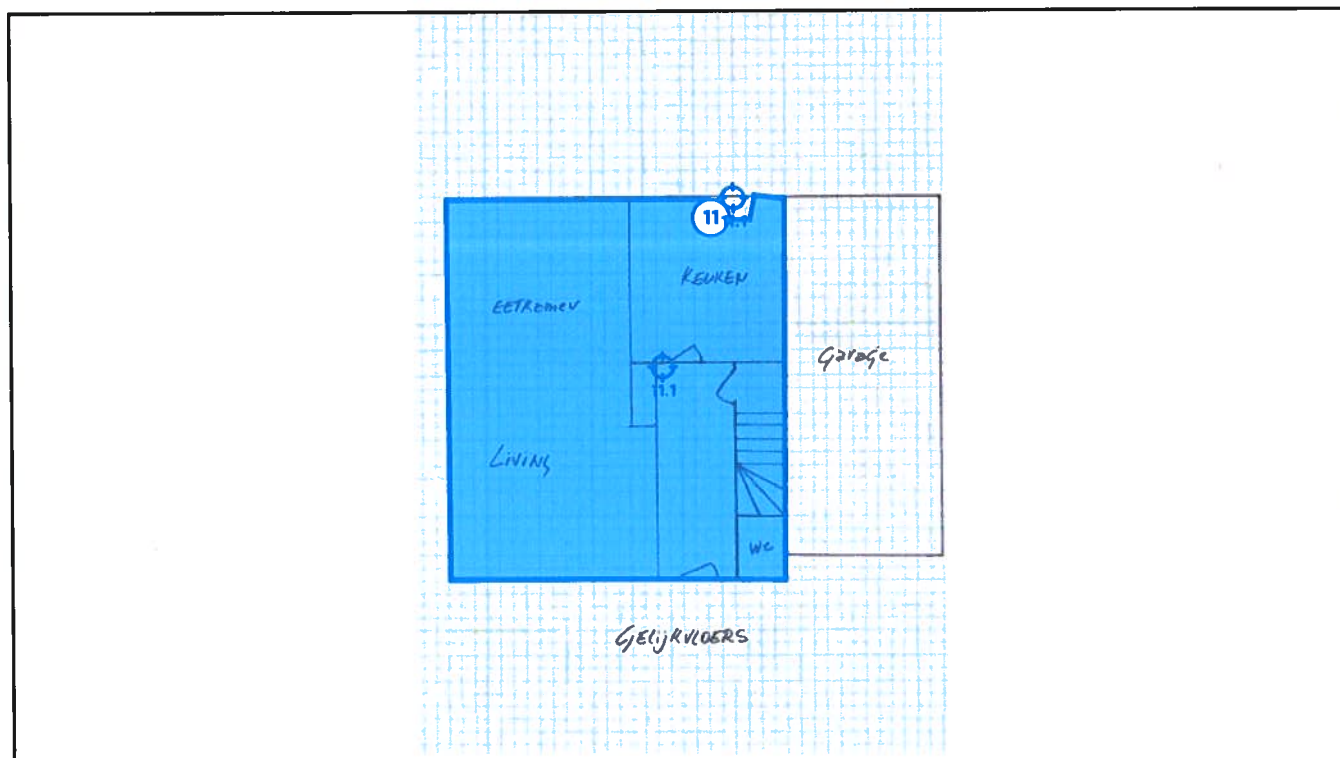
## Plan 1.1: 2025-033 Getekend plan gelijkvloers

Beschrijving	Type	Actie
11. Gips plafond	Geen asbest	-
11.1 Code: MN001	Mengmonster	-

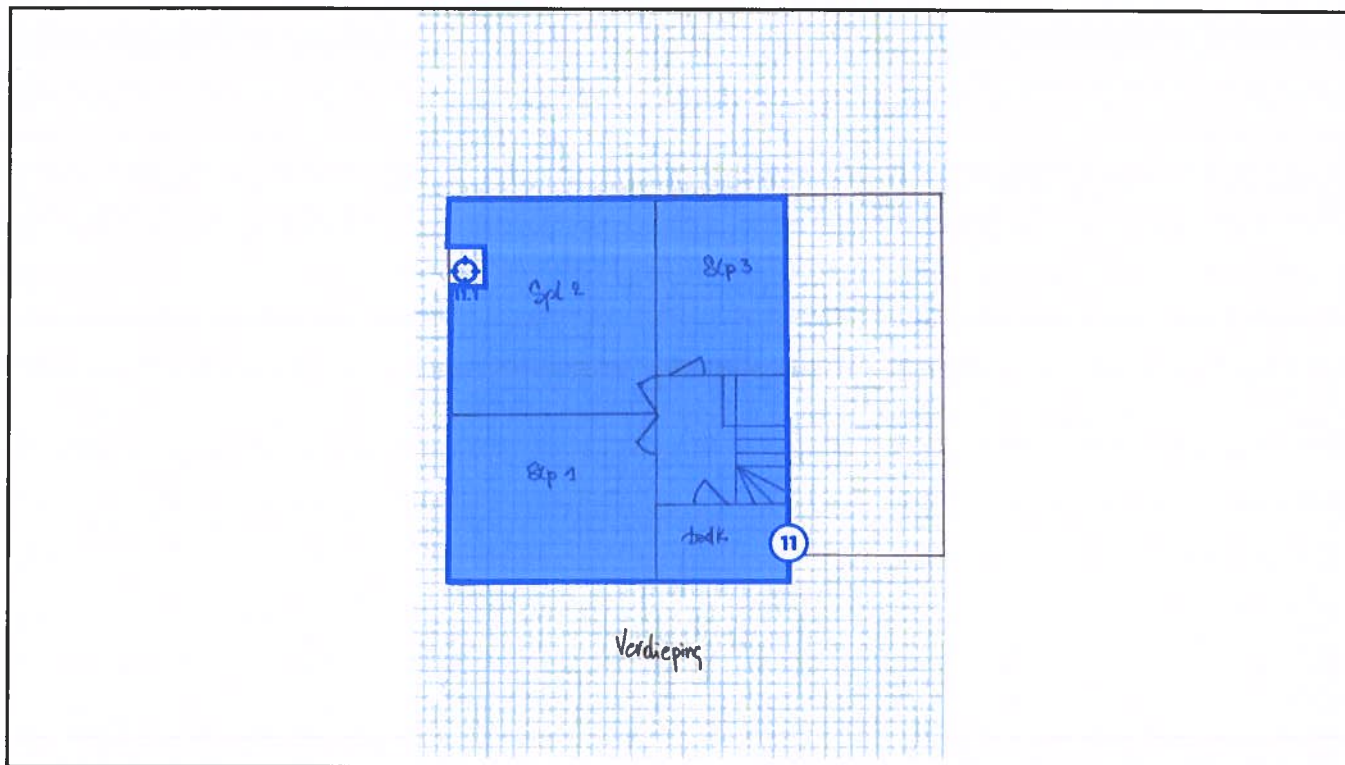
## Plan 1.2: 2025-033 Getekend plan verdieping

Beschrijving	Type	Actie
11. Gips plafond	Geen asbest	-
11.1 Code: MN001	Mengmonster	-

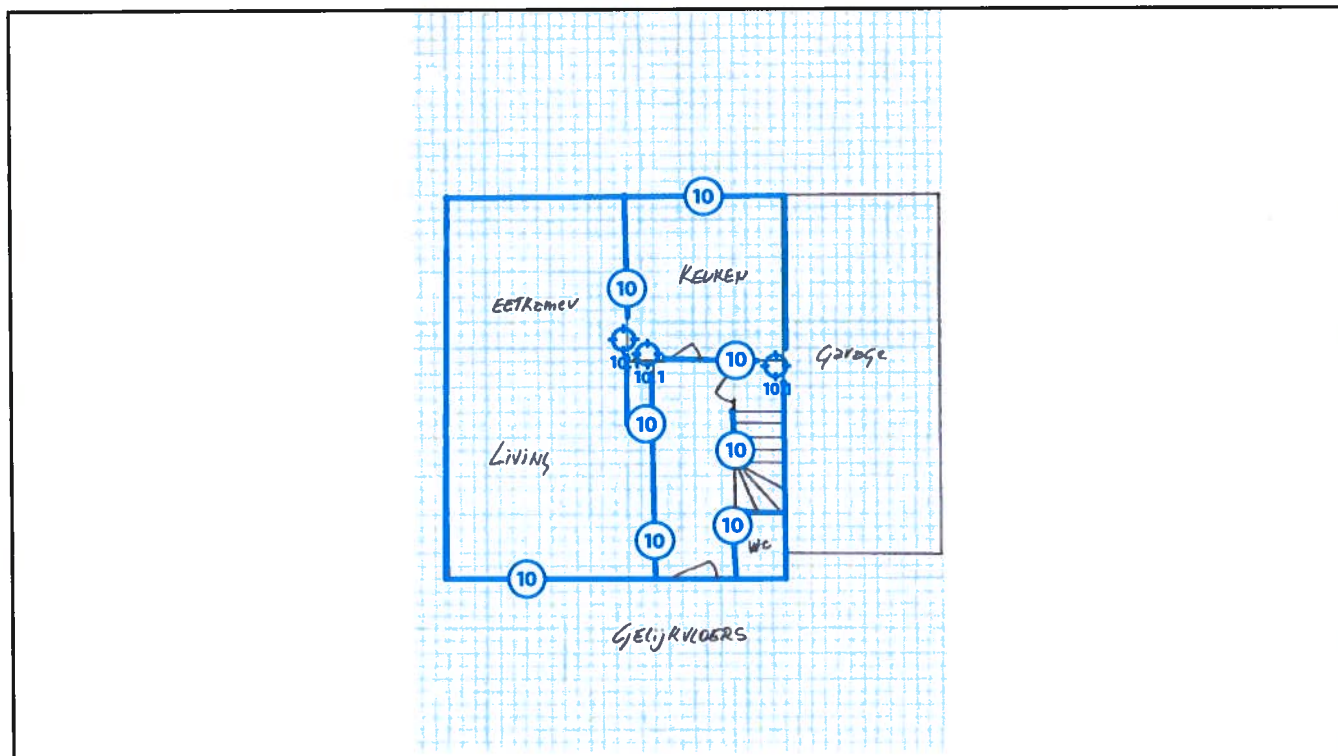
## Plan 1.3: 2025-033 Getekend plan gelijkvloers

Beschrijving	Type	Actie
10. gips muur	Geen asbest	-
10.1 Code: MN002	Mengmonster	-

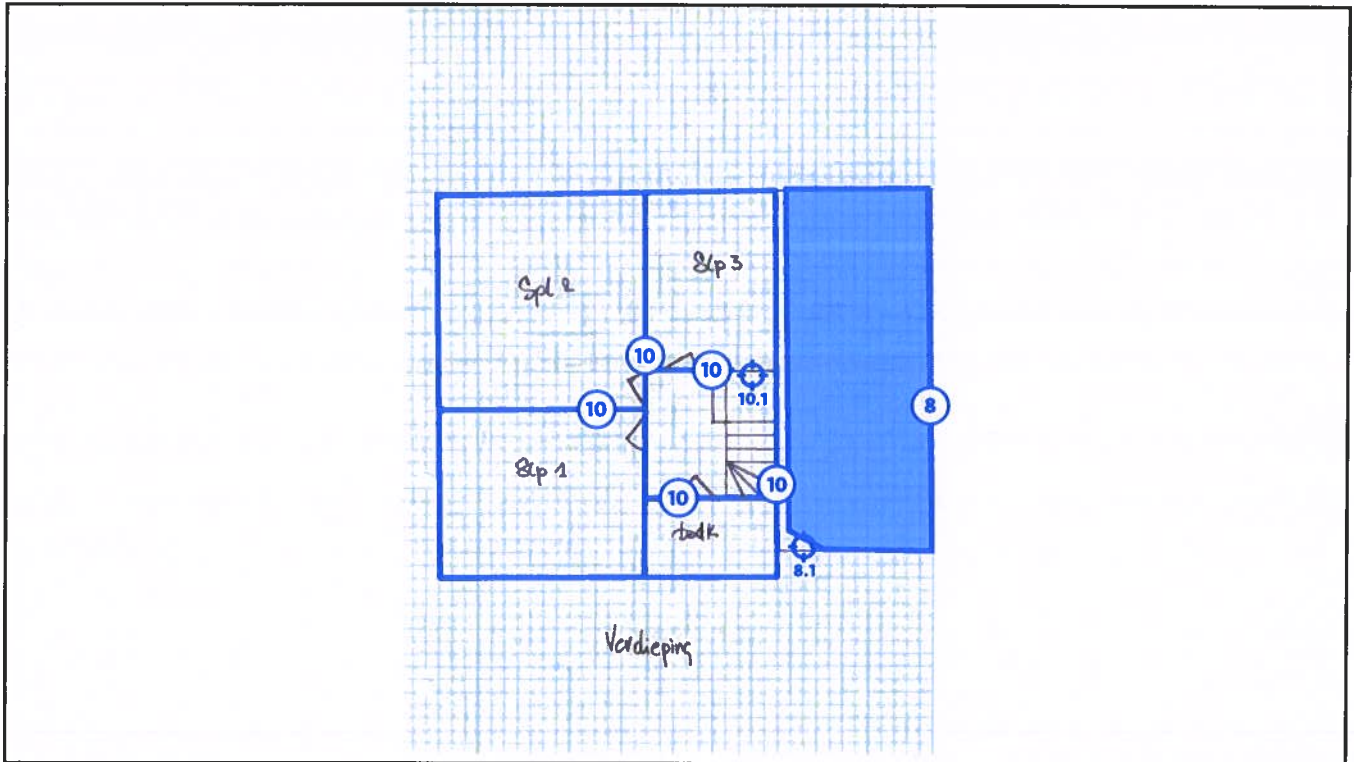
## Plan 1.4: 2025-033 Getekend plan verdieping

Beschrijving	Type	Actie
8. Roofing plat dak	Geen asbest	-
8.1 Code: MN006	Puntmonster	-
10. gips muur	Geen asbest	-
10.1 Code: MN002	Mengmonster	-

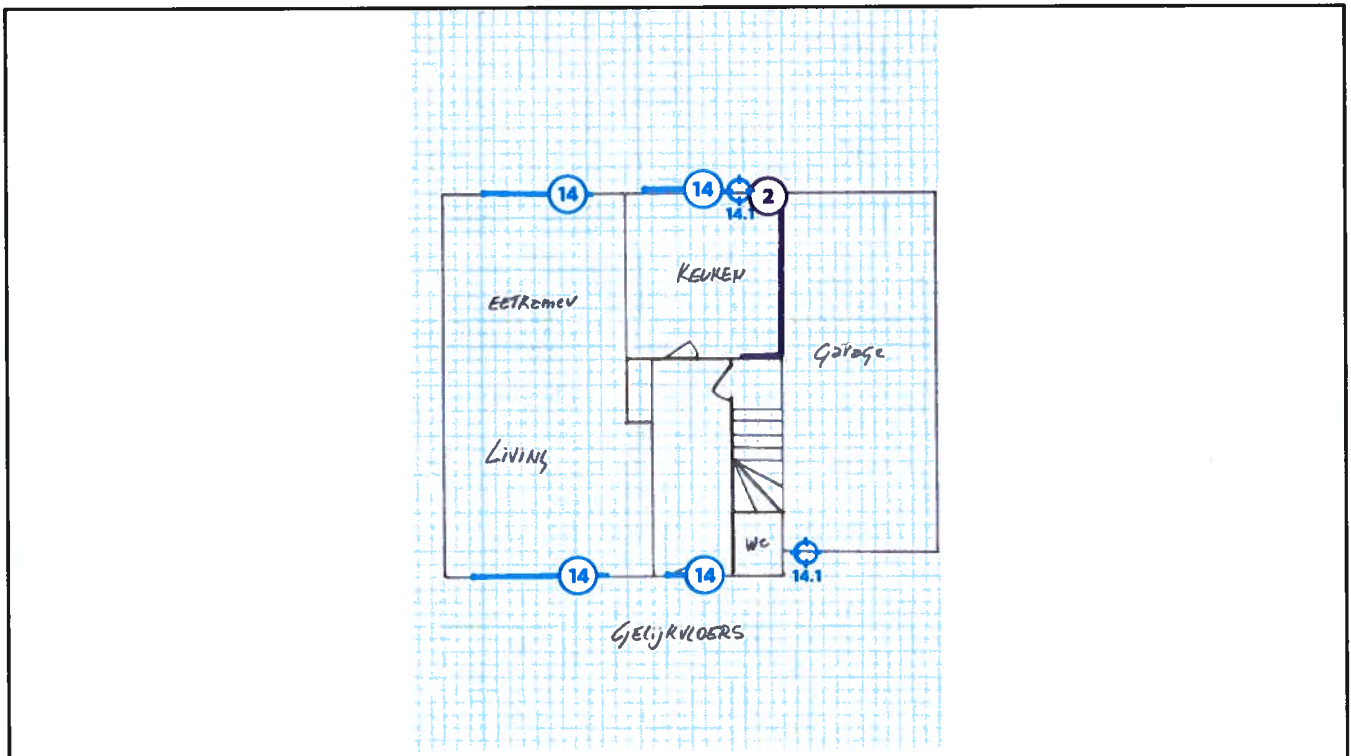
## Plan 1.5: 2025-033 Getekend plan gelijkvloers

Beschrijving	Type	Actie
2. tegelijm wand tegels	Advies	-
14. Mastiek Raam - glas	Geen asbest	-
14.1 Code: MN003	Mengmonster	-

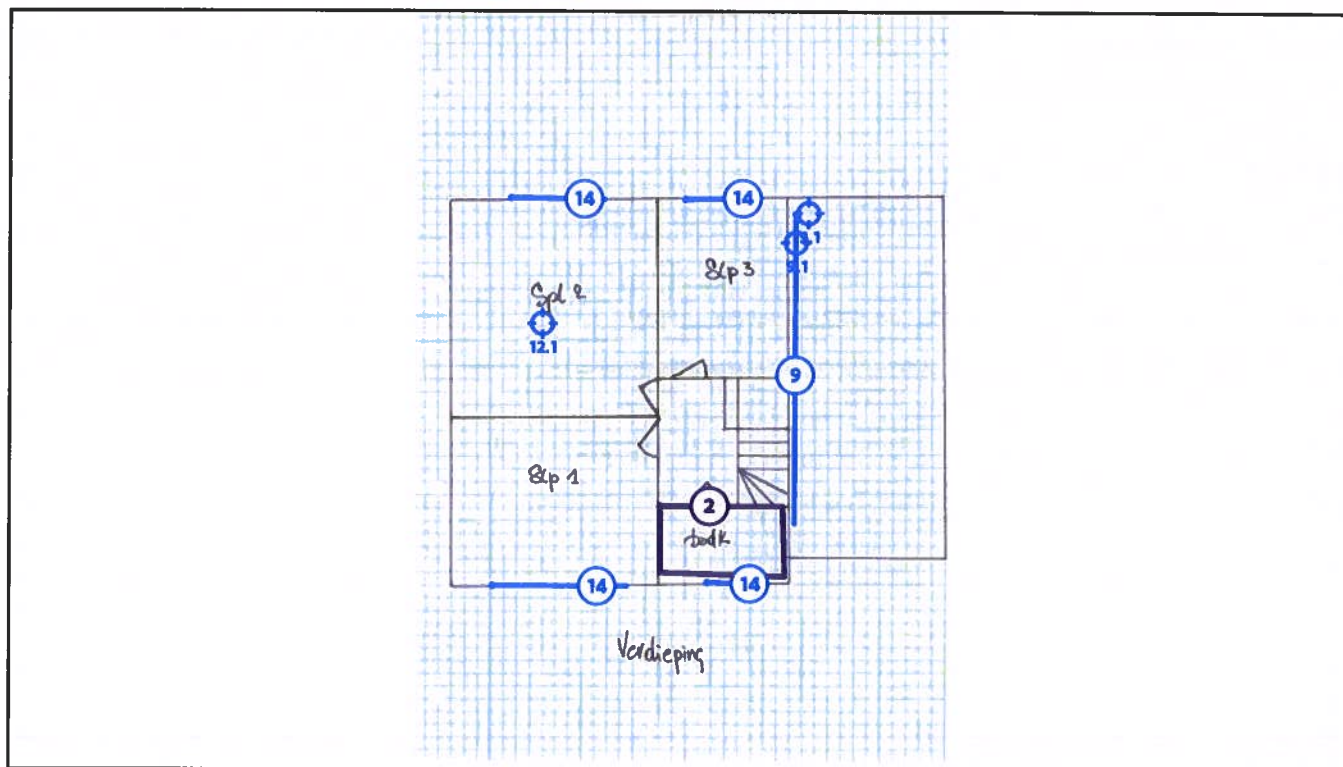
## Plan 1.6: 2025-033 Getekend plan verdieping

Beschrijving	Type	Actie
2. tegellijm wand tegels	Advies	-
9. CV isolatie	Geen asbest	-
9.1 Code: MN005	Mengmonster	-
12. Vloerzeil verdieping	Geen asbest	-
12.1 Code: MN004	Puntmonster	-
14. Mastiek Raam - glas	Geen asbest	-

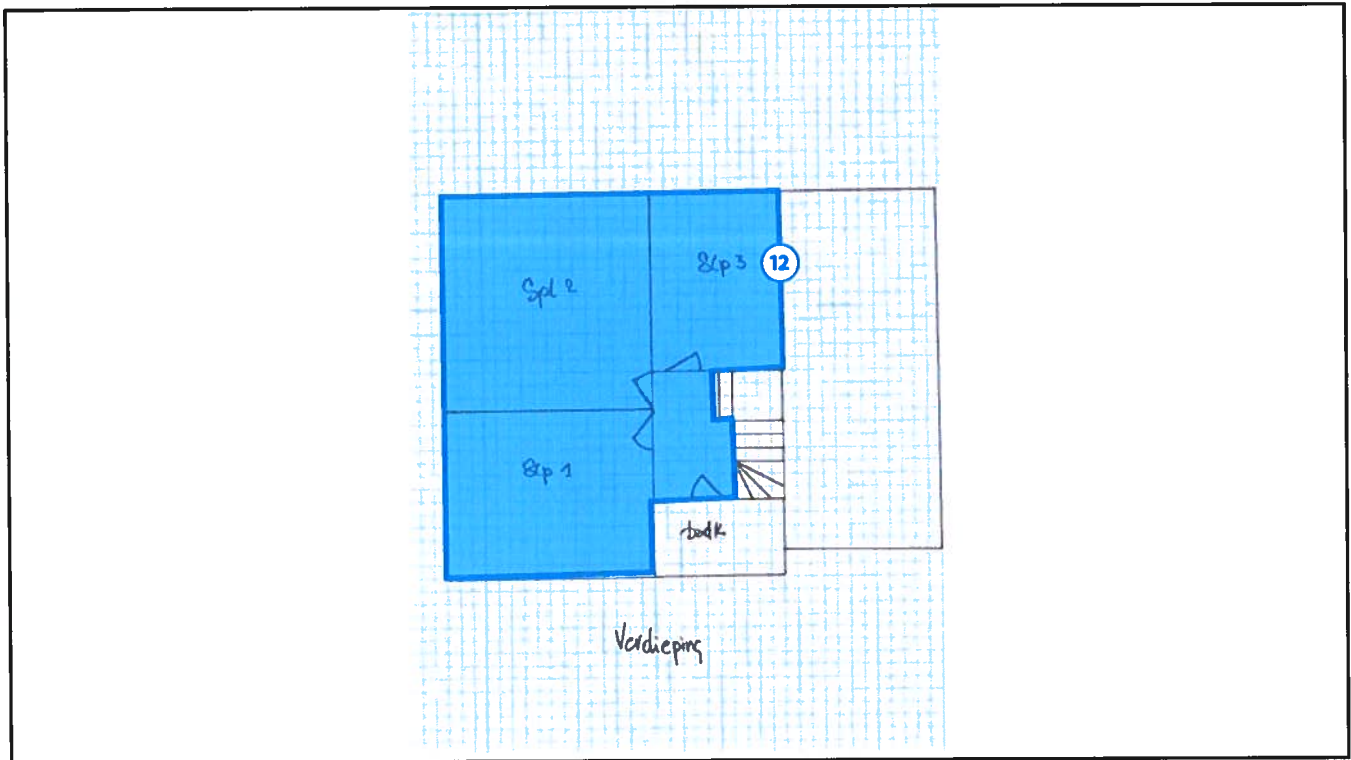
## Plan 1.7: 2025-033 Getekend plan verdieping

Beschrijving	Type	Actie
12. Vloerzeil verdieping	Geen asbest	-

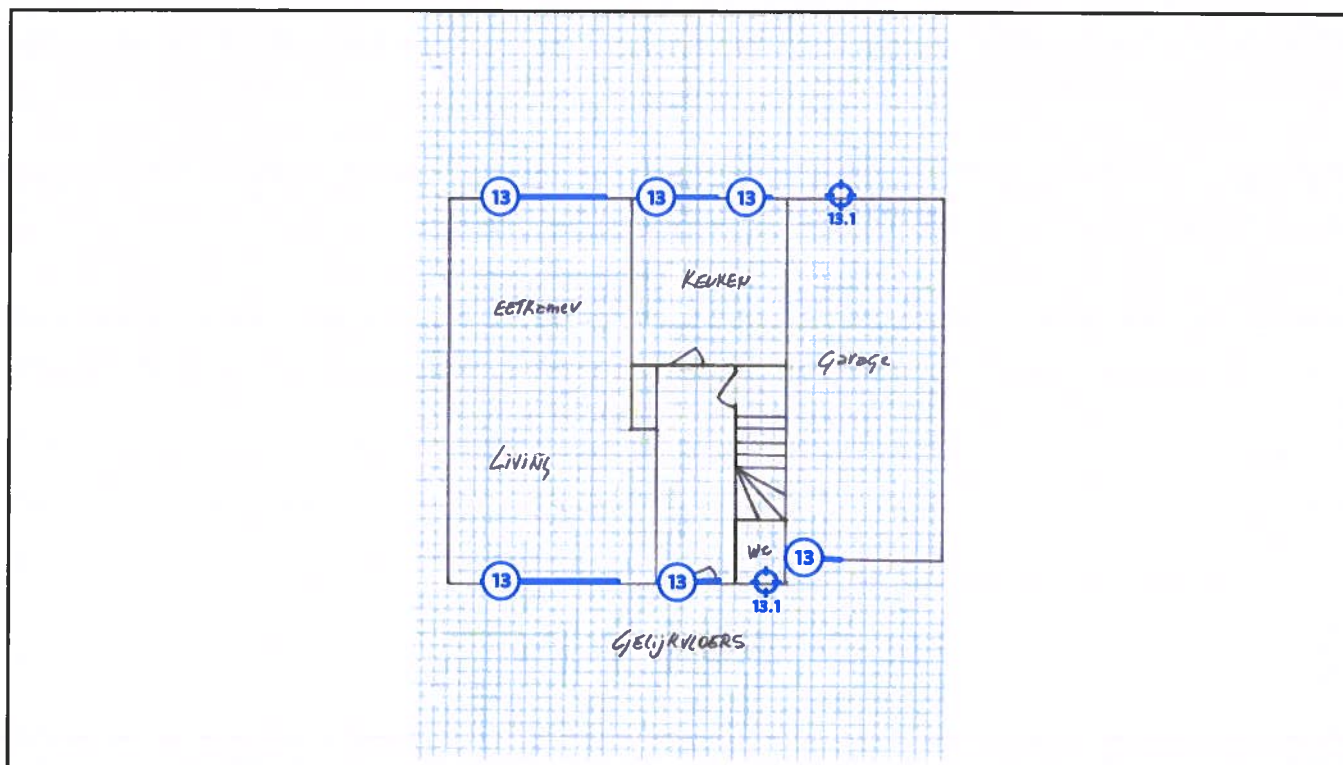
## Plan 1.8: 2025-033 Getekend plan gelijkvloers

Beschrijving	Type	Actie
13. mastiek raam - muur	Geen asbest	-
13.1 Code: MN007	Mengmonster	-

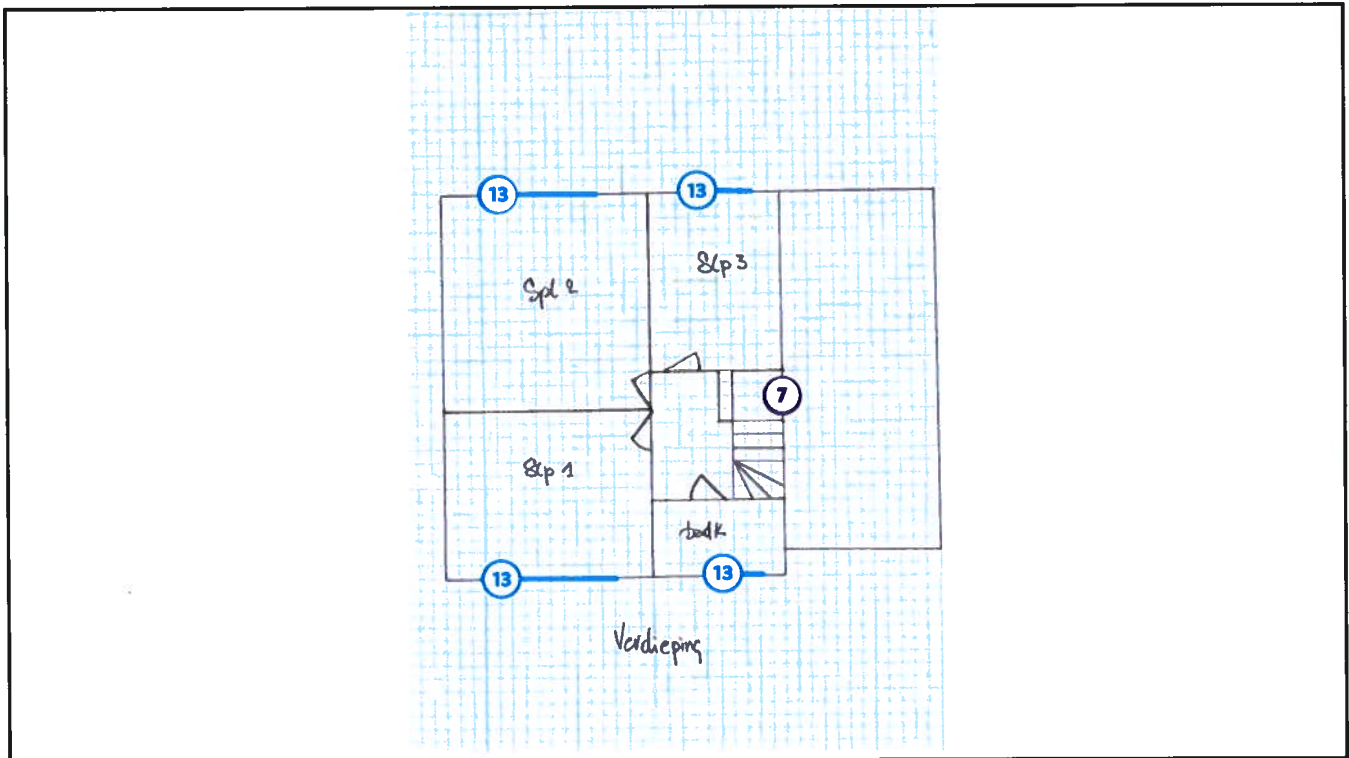
## Plan 1.9: 2025-033 Getekend plan verdieping

Beschrijving	Type	Actie
7. Muur-raam-glas afwerking	Advies	-
13. mastiek raam - muur	Geen asbest	-

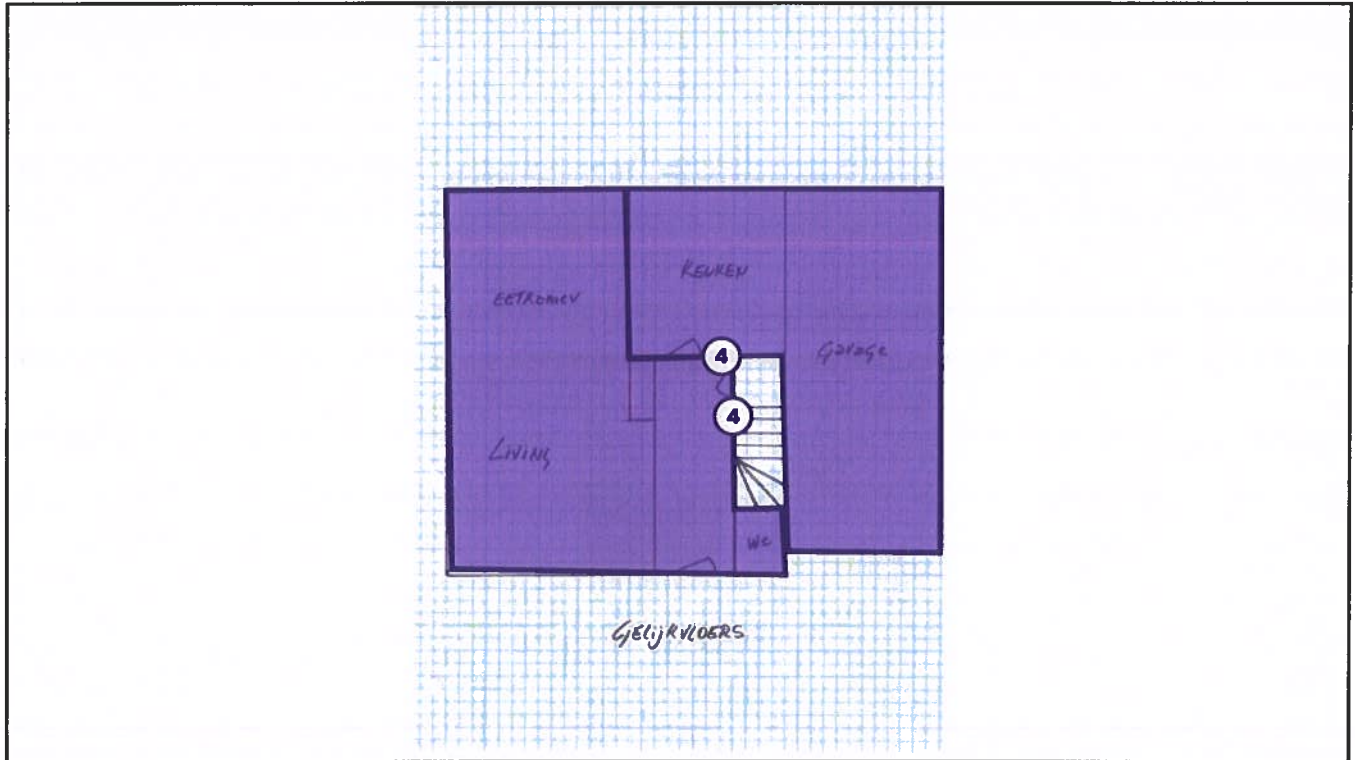
## Plan 1.10: 2025-033 Getekend plan gelijkvloers

Beschrijving	Type	Actie
4. Tegellijm vloertegels	Advies	-

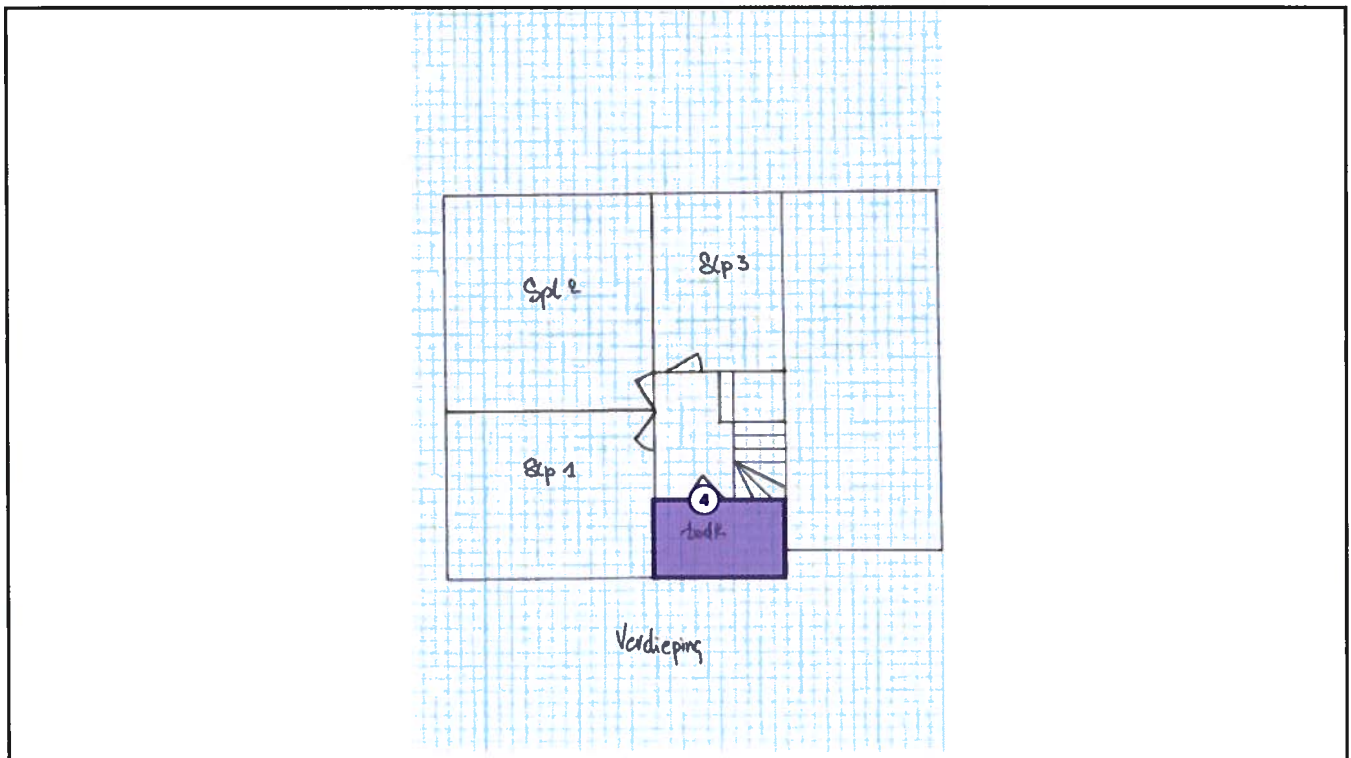
## Plan 1.11: 2025-033 Getekend plan verdieping

Beschrijving	Type	Actie
4. Tegellijm vloertegels	Advies	-

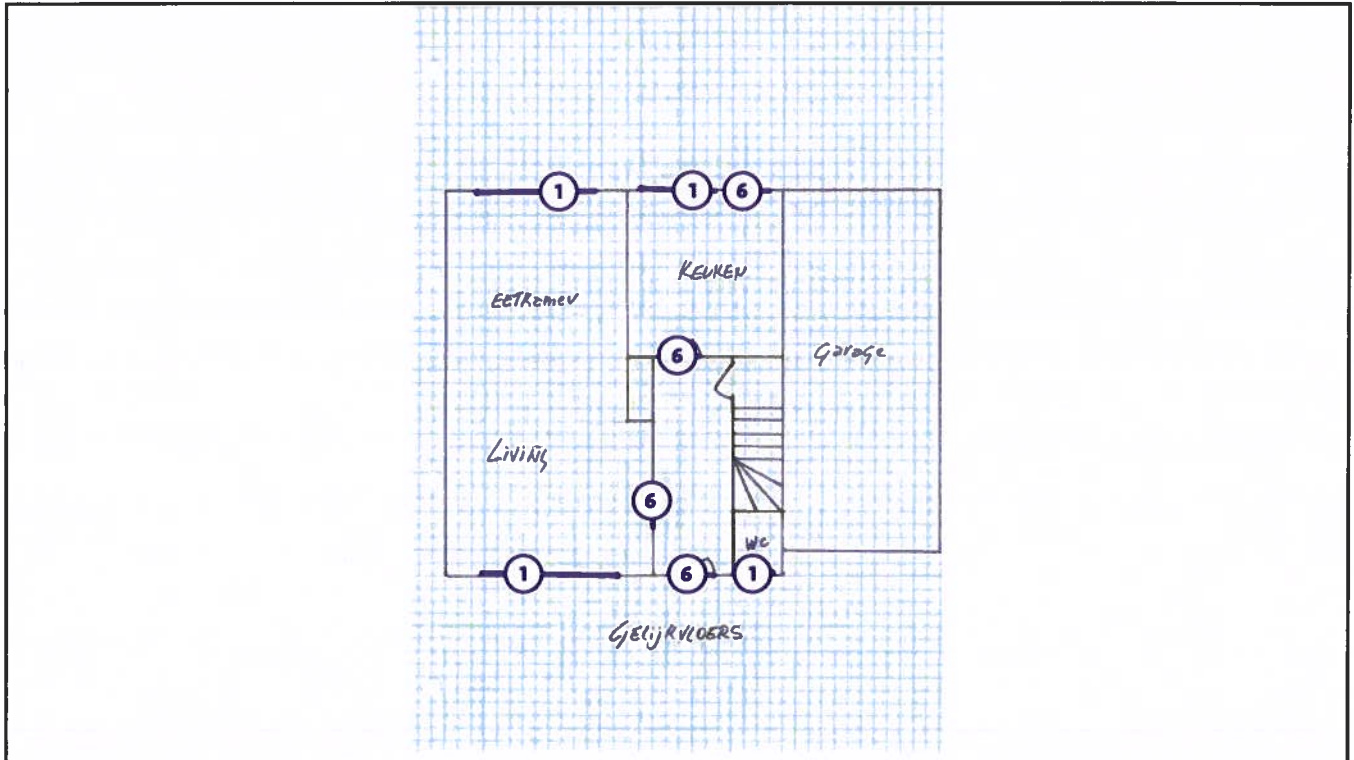
## Plan 1.12: 2025-033 Getekend plan gelijkvloers

Beschrijving	Type	Actie
1. venster dorpels binnen & buiten	Advies	-
6. Deurdorpels binnen en buiten	Advies	-

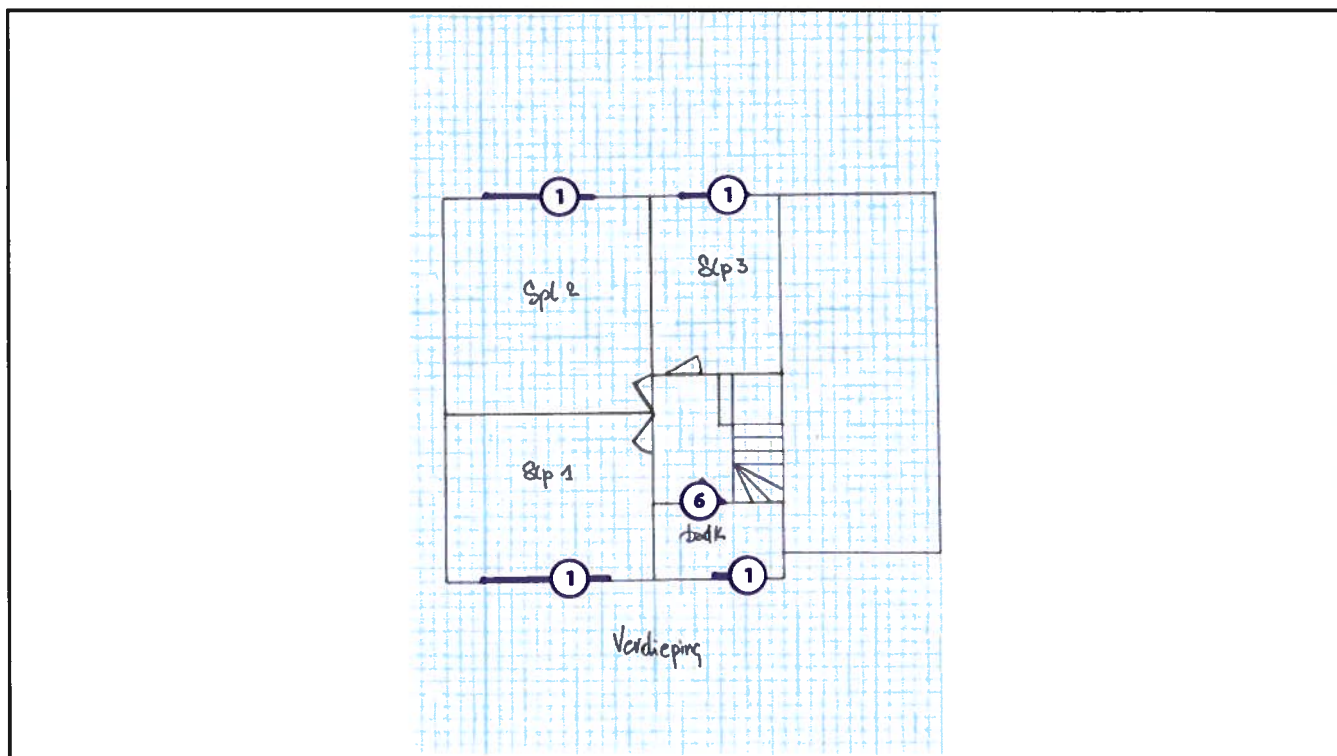
## Plan 1.13: 2025-033 Getekend plan verdieping

Beschrijving	Type	Actie
1. venster dorpels binnen & buiten	Advies	-
6. Deurdorpels binnen en buiten	Advies	-

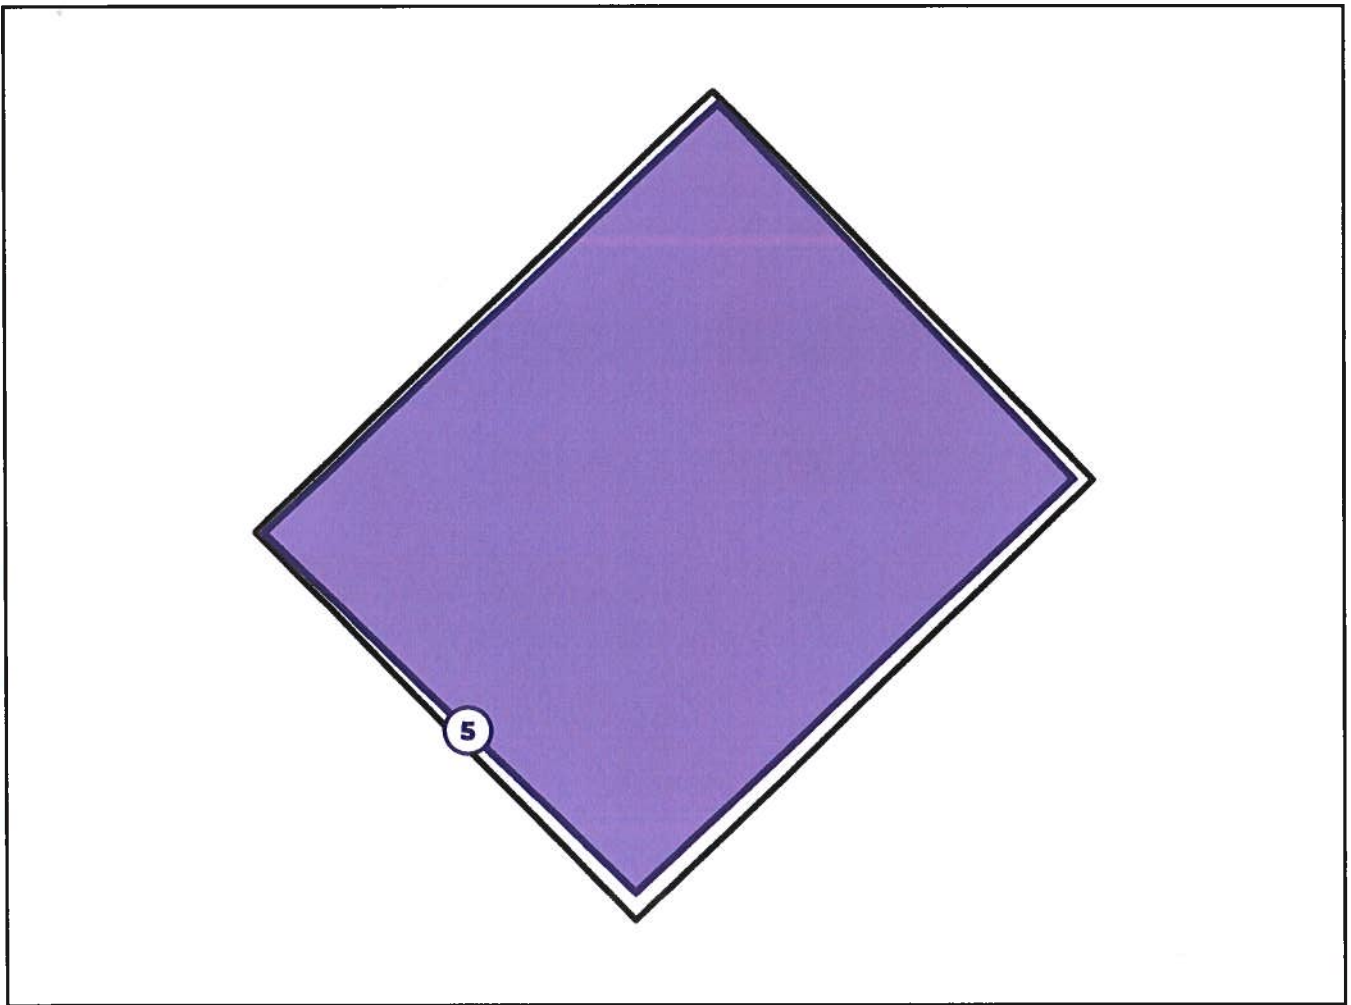
## Plan 2.1: Bijgebouw plan

Beschrijving	Type	Actie
5. Tuinhuis achteraan perceel	Advies	-

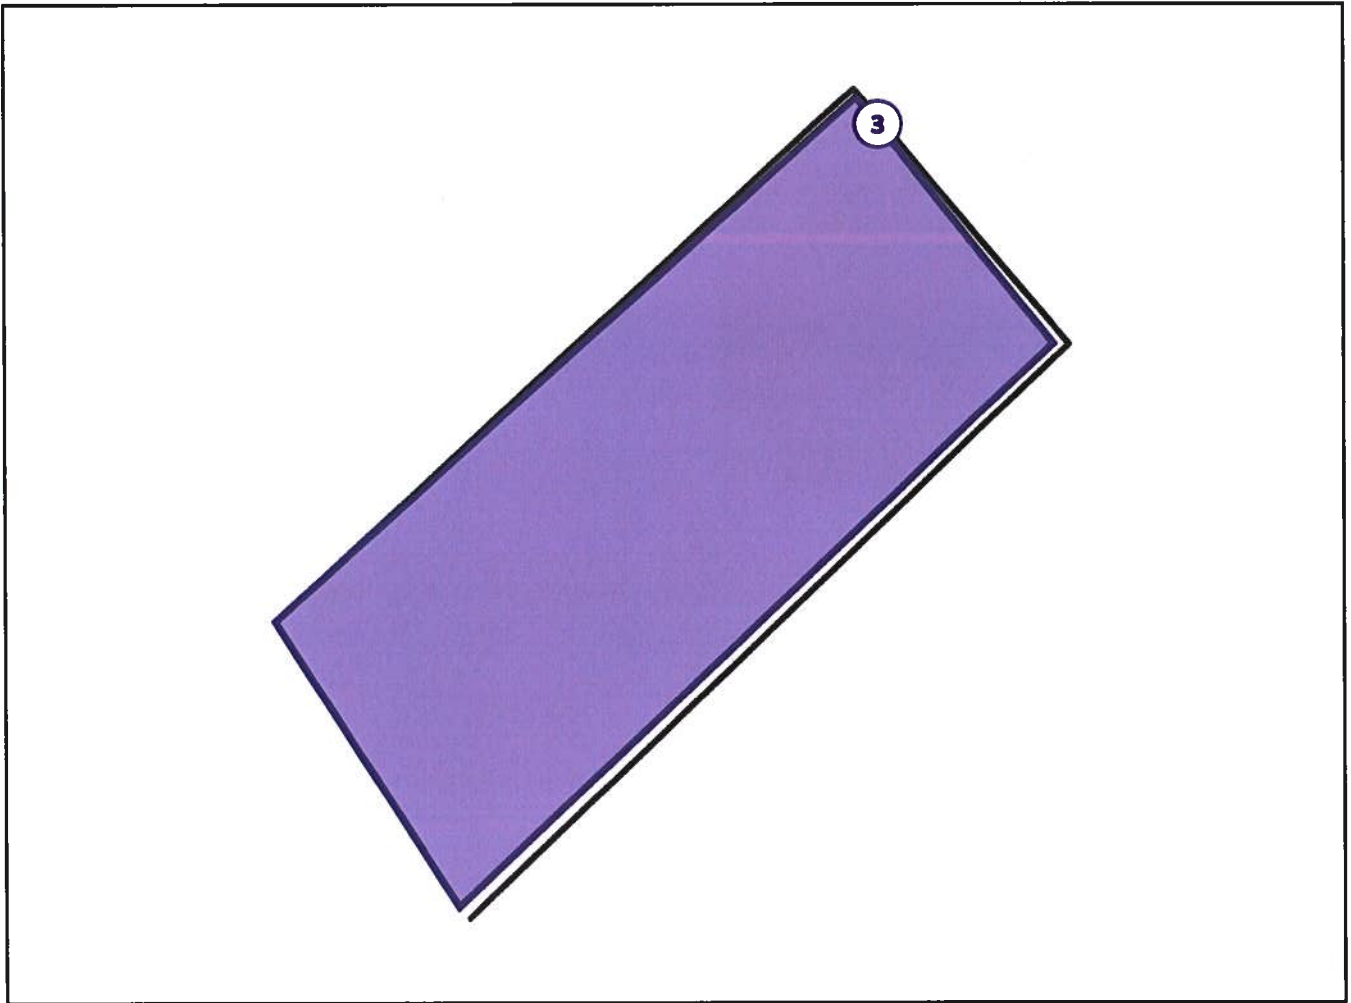
## Plan 3.1: Constructie plan

Beschrijving	Type	Actie
3. buiten paden voor en achter de woning	Advies	-

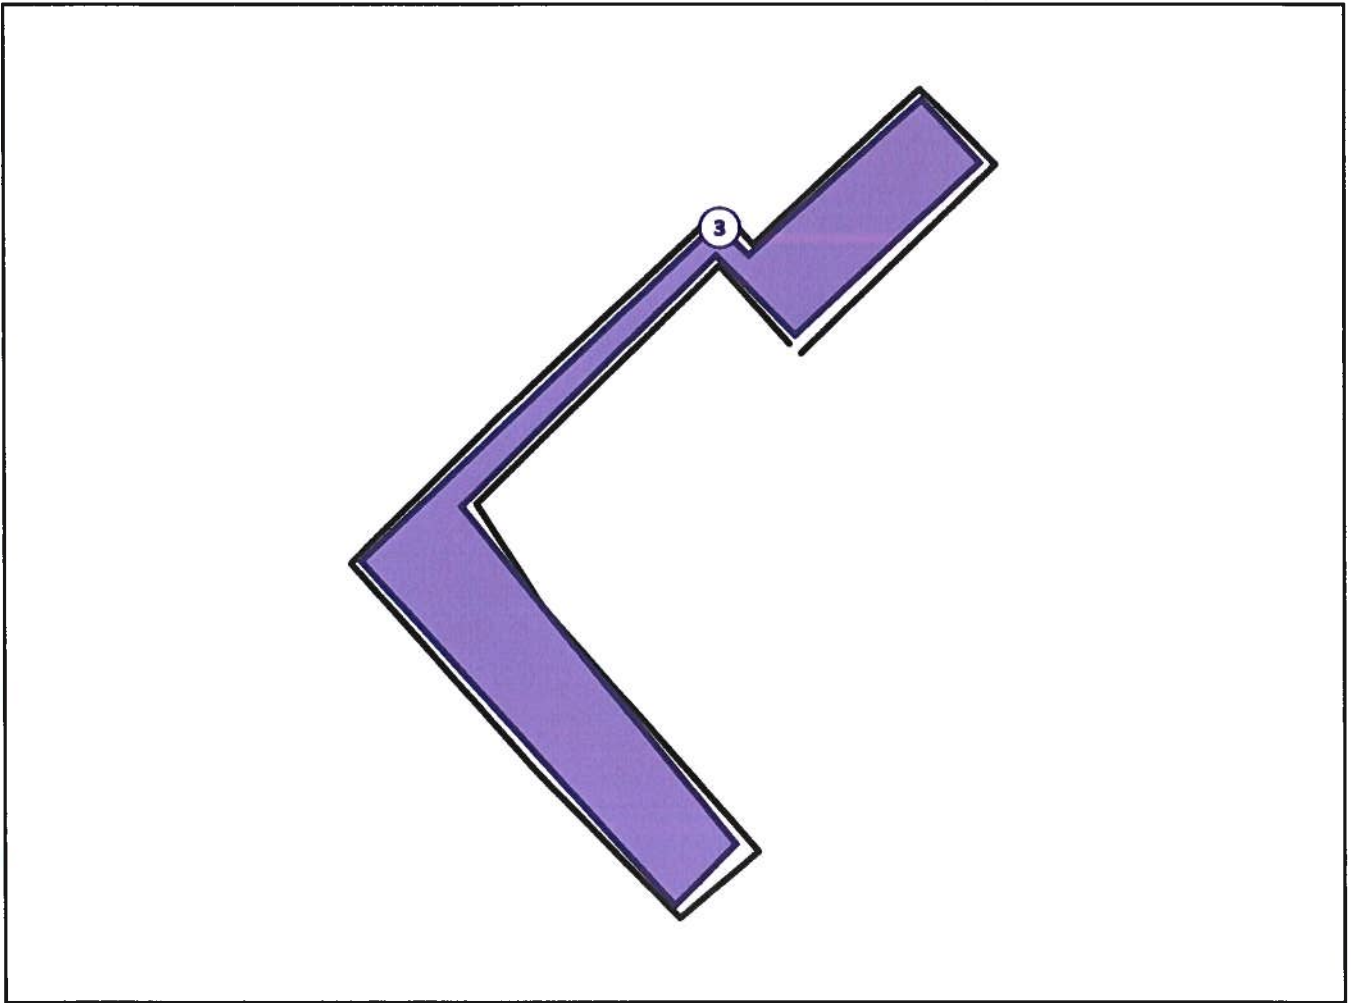
## Plan 4.1: Constructie plan

Beschrijving	Type	Actie
3. buiten paden voor en achter de woning	Advies	-
