# Asbestinventarisatetest

Wiegstraat 30, 2000 Antwerpen

Attestnummer : 20240813-000334.000

Uitgegeven op : 13.08.2024

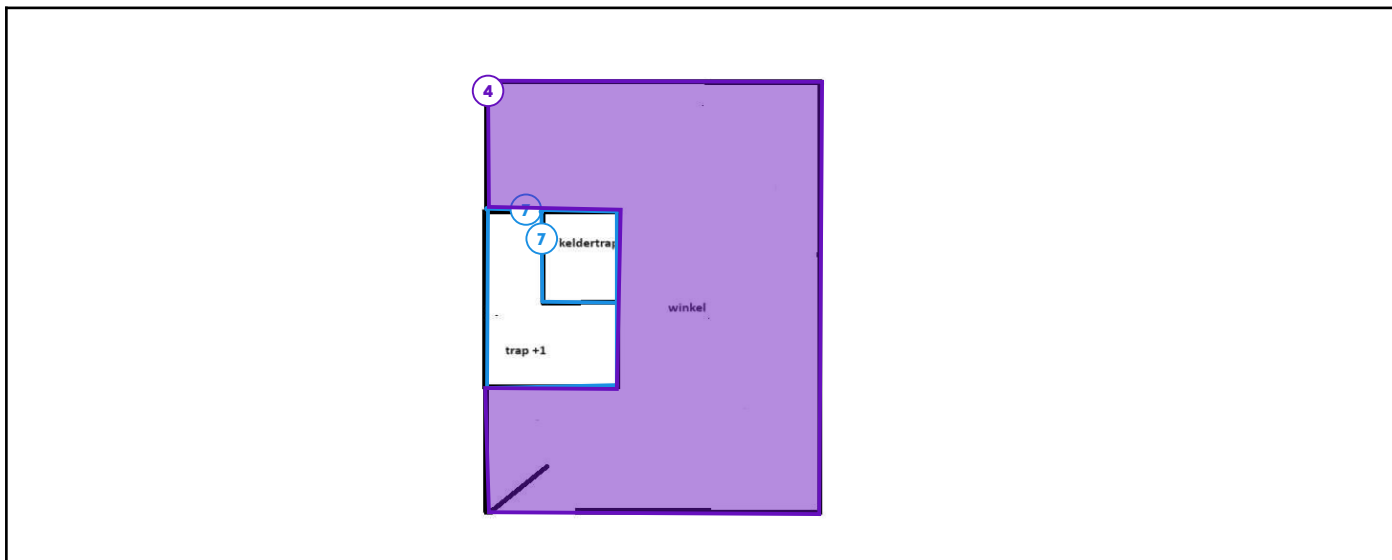
## Plan 1.2: gelijkvloers

Beschrijving	Type	Actie
4. vasttapijt en vinylvloer	Advies	-
7. pleisterwerk wanden	Geen asbest	-

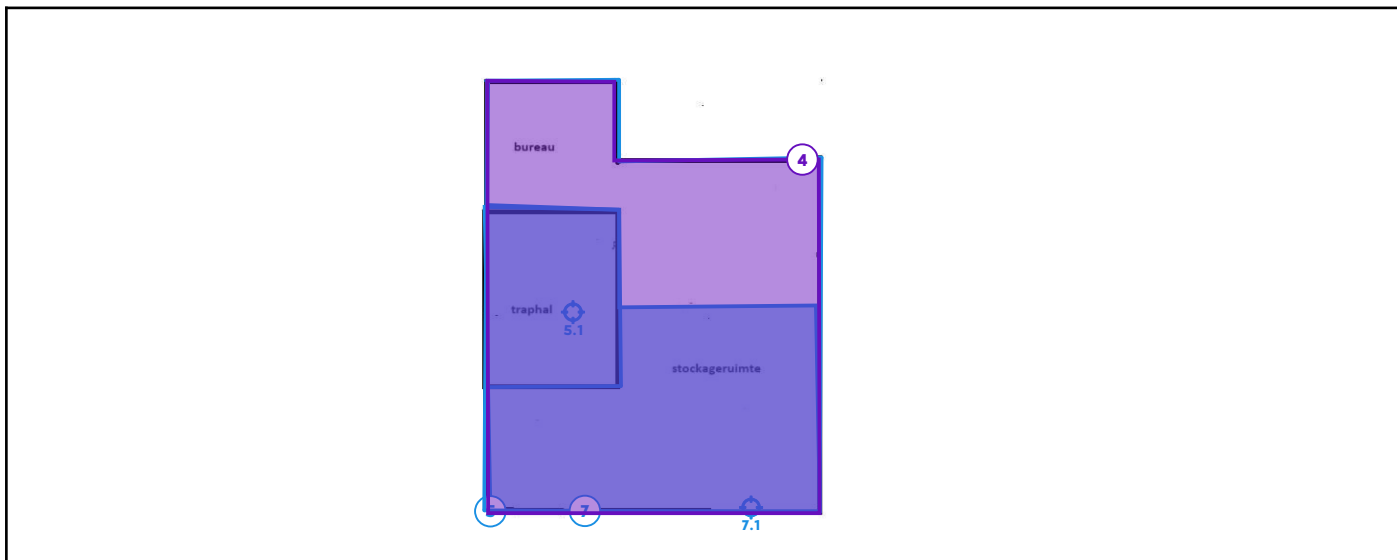
## Plan 1.3: +1

Beschrijving	Type	Actie
4. vasttapijt en vinylvloer	Advies	-
5. pleisterwerk plafond	Geen asbest	-
5.1 Code: 165	Mengmonster	-
7. pleisterwerk wanden	Geen asbest	-
7.1 Code: 164	Mengmonster	-

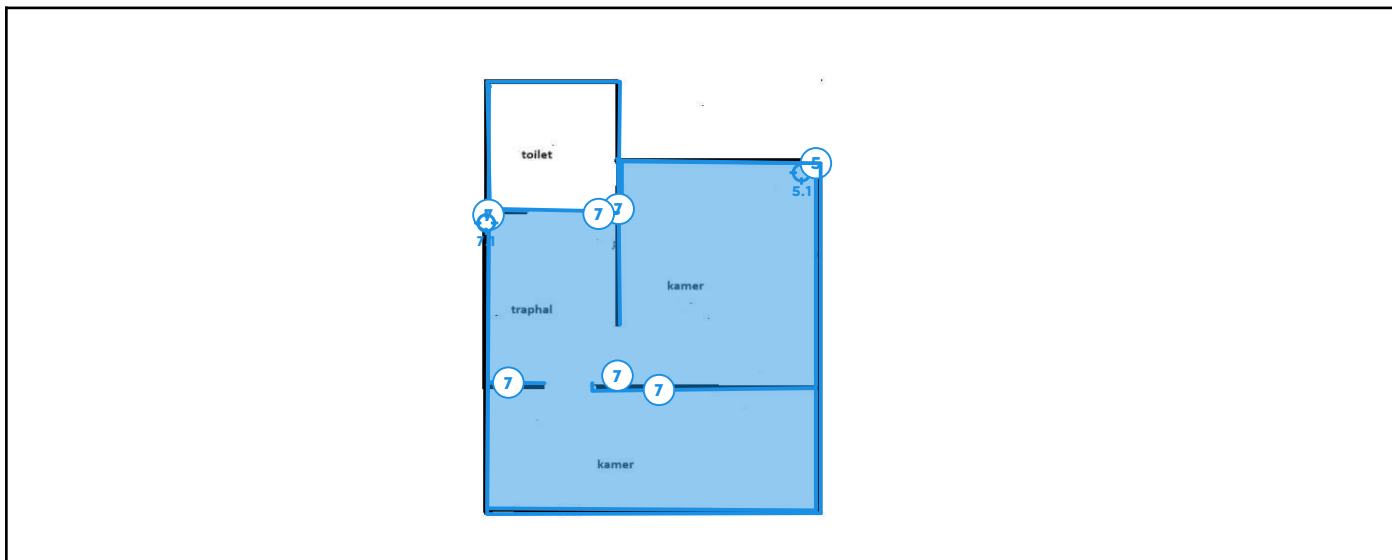
## Plan 1.4: +2

Beschrijving	Type	Actie
5. pleisterwerk plafond	Geen asbest	-
5.1 Code: 165	Mengmonster	-
7. pleisterwerk wanden	Geen asbest	-
7.1 Code: 164	Mengmonster	-

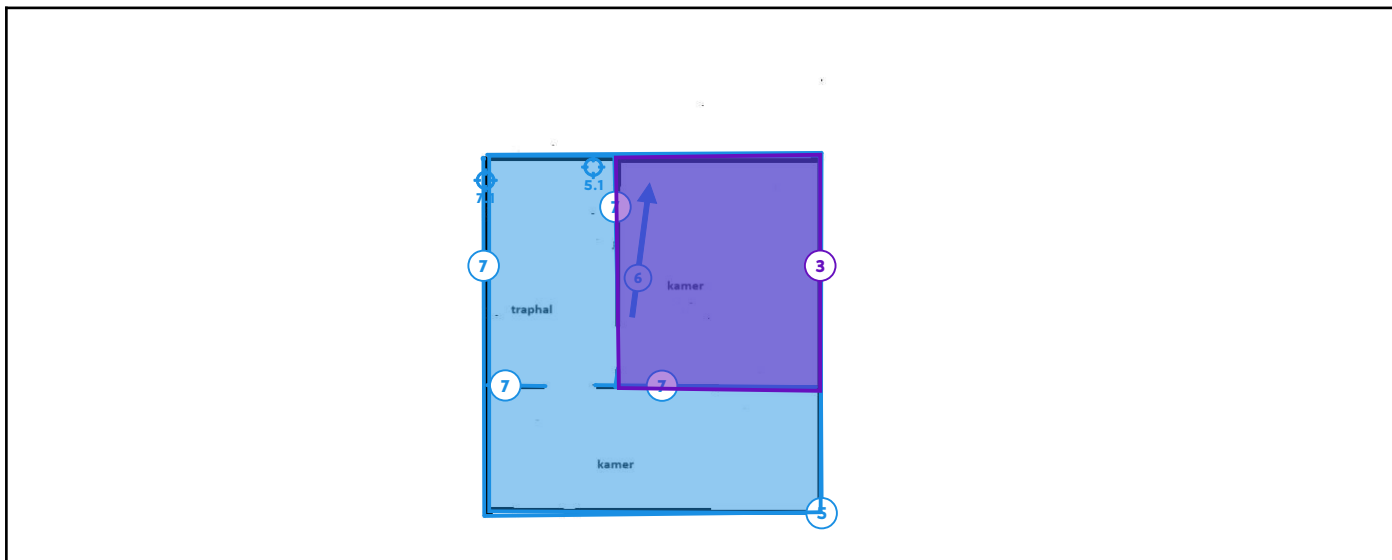
## Plan 1.5: +3

Beschrijving	Type	Actie
3. vinylvloer zolder zonder lijm	Advies	-
5. pleisterwerk plafond	Geen asbest	-
5.1 Code: 165	Mengmonster	-
6. geen onderdak aanwezig	Geen asbest	-
7. pleisterwerk wanden	Geen asbest	-
7.1 Code: 164	Mengmonster	-
