Asbestinventarisatetest

Lispersteenweg 191, 2500 Lier

Attestnummer : 20260302-000248.000

Zone 1: Handelswoning

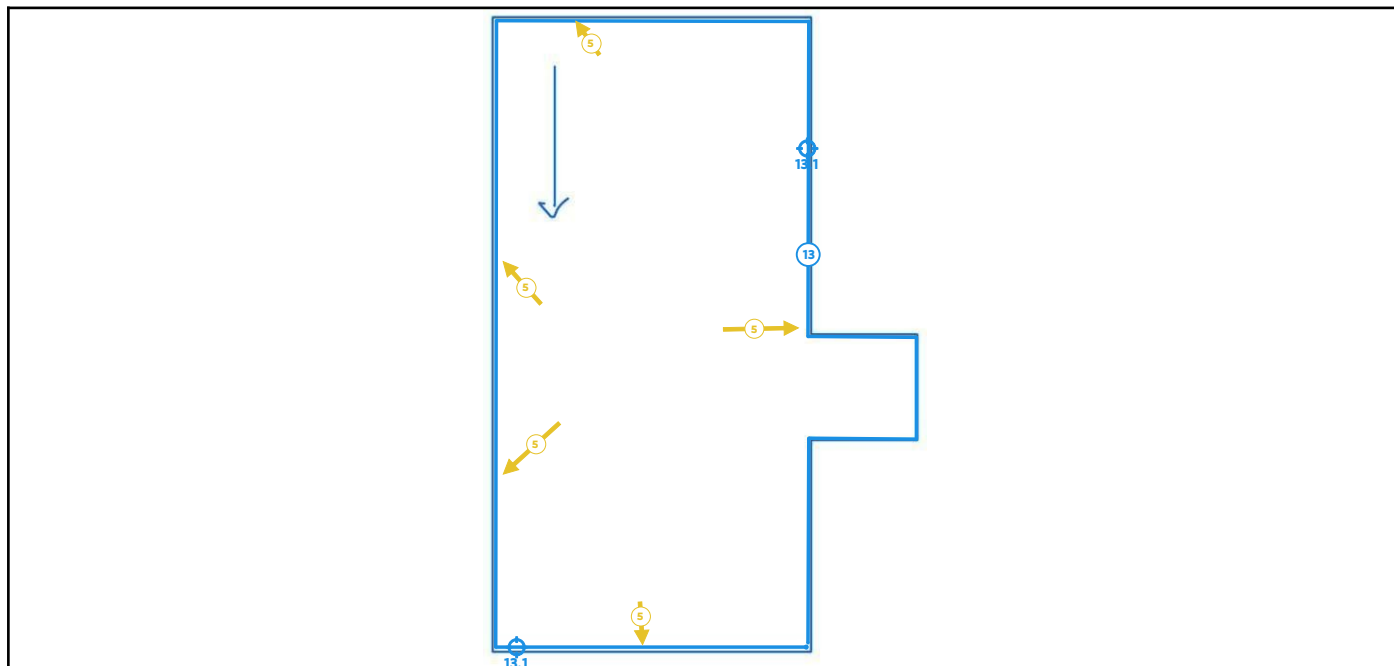
Plan 1.2: Kelder

Beschrijving	Type	Actie
5. Bakeliet	Asbestmateriaal	Zorgvuldig beheren
13. Cement kelder	Geen asbest	-
13.1 Code: 0.02	Mengmonster	-

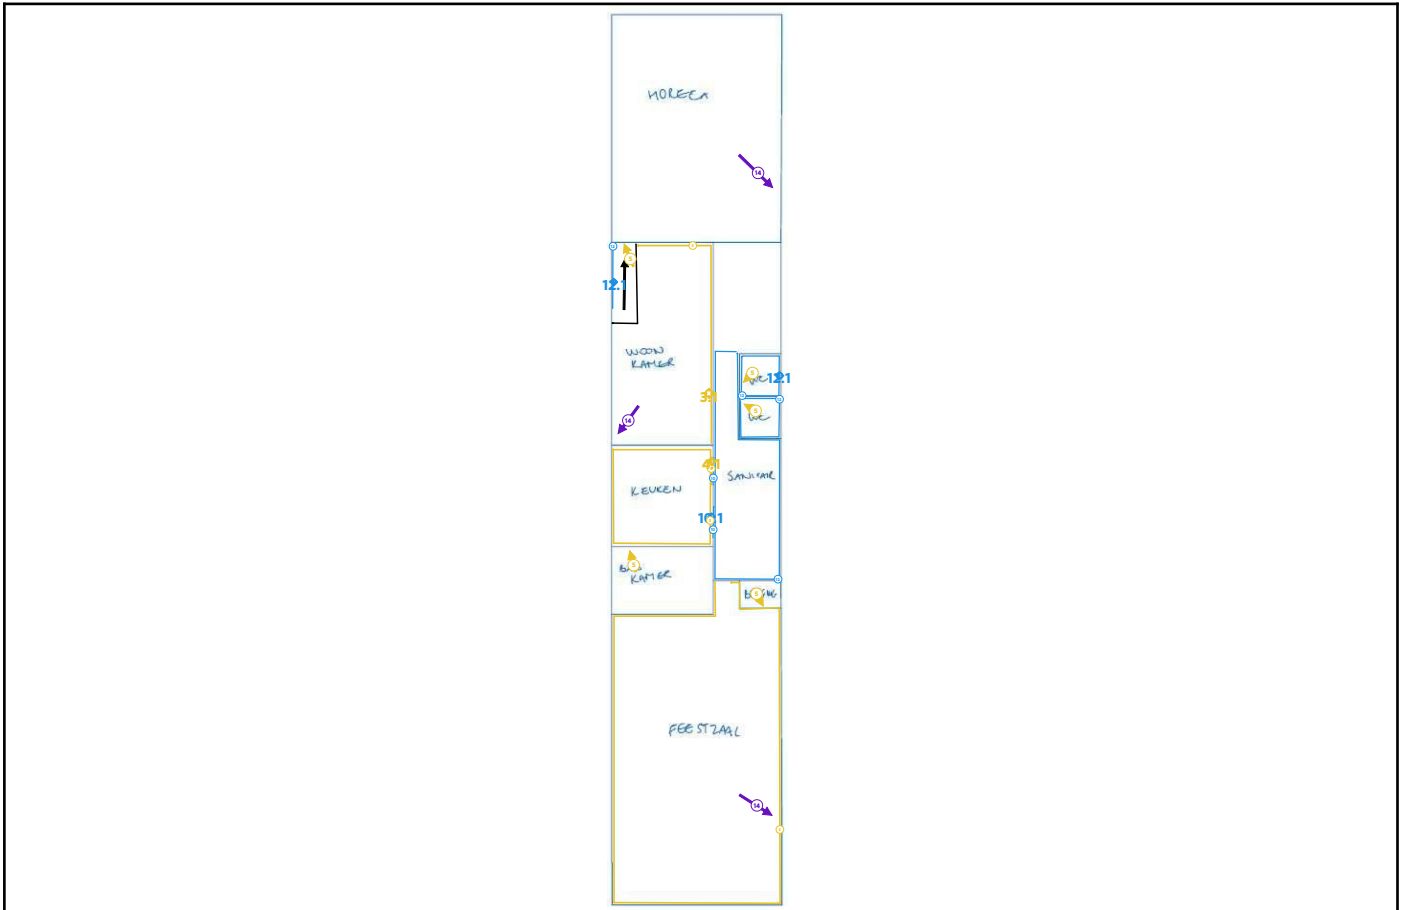
Plan 1.4: Gelijkvloers

Beschrijving	Type	Actie
3. Plaatmateriaal muren	Asbestmateriaal	Zorgvuldig beheren
3.1 Code: 2.01	Puntmonster	-
4. Platen binnendeur	Asbestmateriaal	Zorgvuldig beheren
4.1 Code: 2.02	Puntmonster	-
5. Bakeliet	Asbestmateriaal	Zorgvuldig beheren
10. Stopverf	Geen asbest	-
10.1 Code: 1.01	Puntmonster	-
12. Pleisterwerk	Geen asbest	-

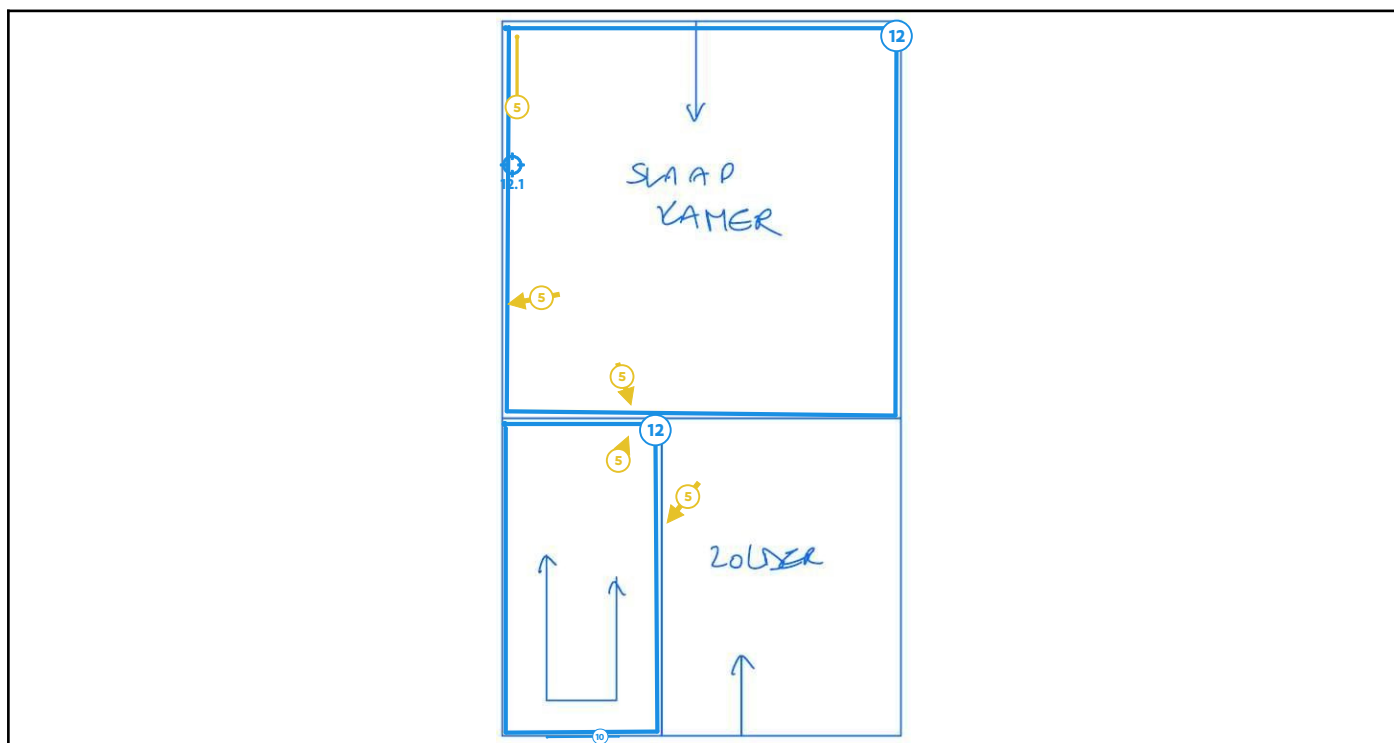
Plan 1.6: Zolder

Beschrijving	Type	Actie
5. Bakeliet	Asbestmateriaal	Zorgvuldig beheren
10. Stopverf	Geen asbest	-
12. Pleisterwerk	Geen asbest	-
12.1 Code: 0.01	Mengmonster	-

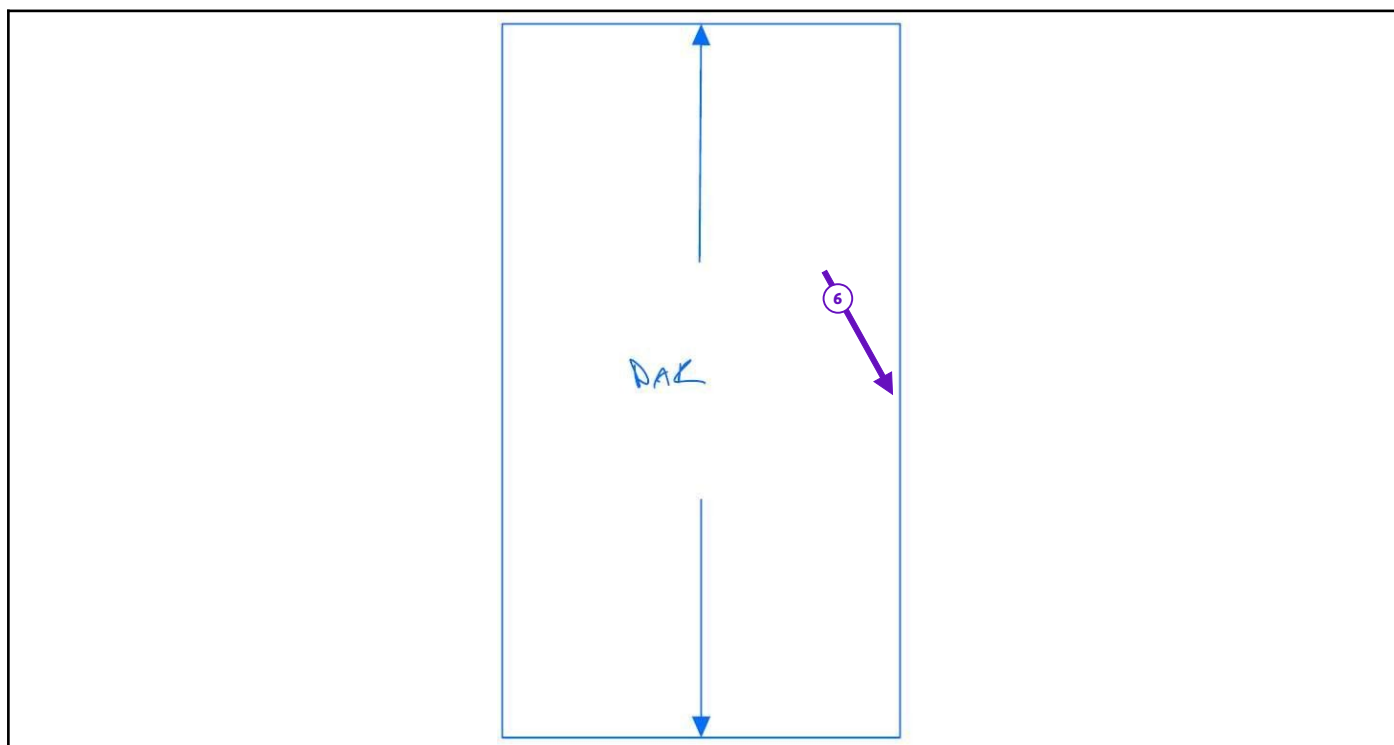
Plan 1.7: Dak

Beschrijving	Type	Actie
6. Schouw	Beperking	-

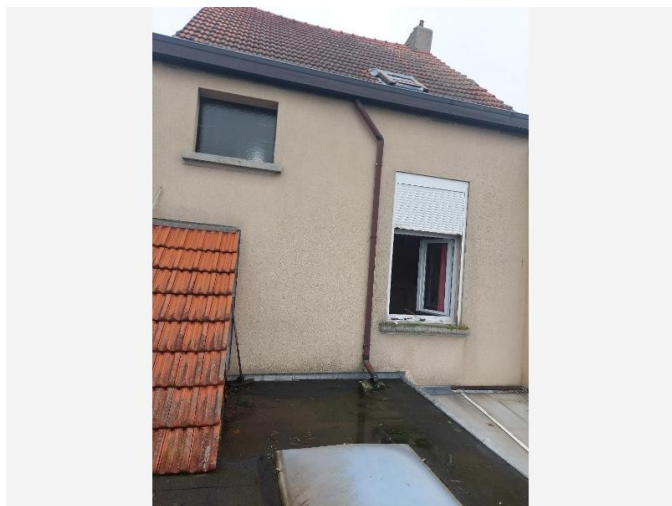
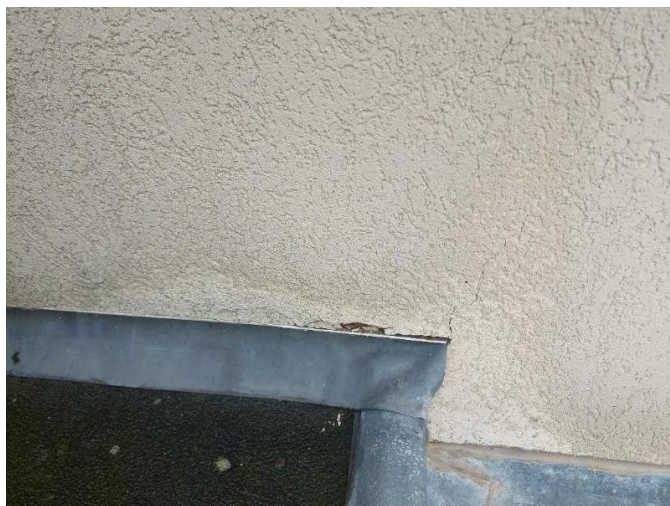
Fiche 8: Crepi

Geen asbest

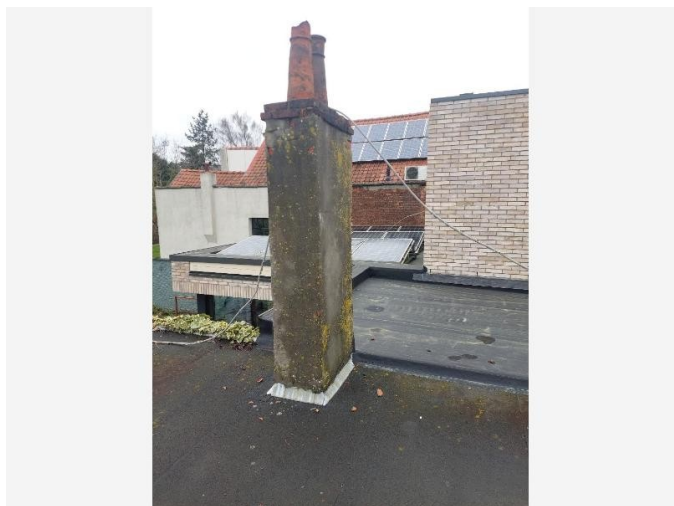
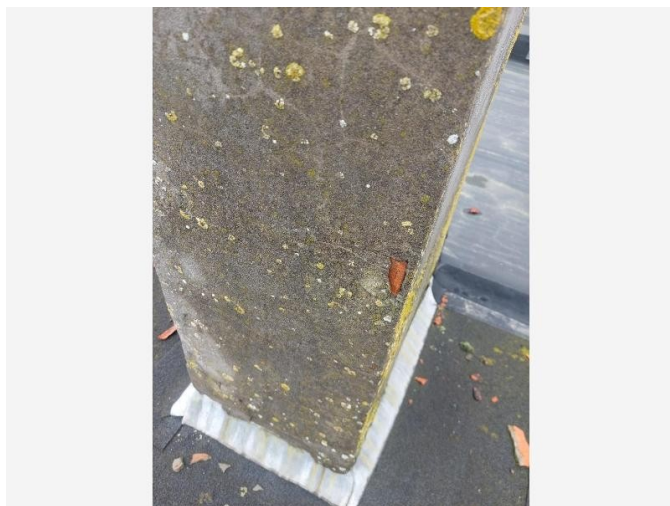
Fiche 9: Cement buiten

Geen asbest

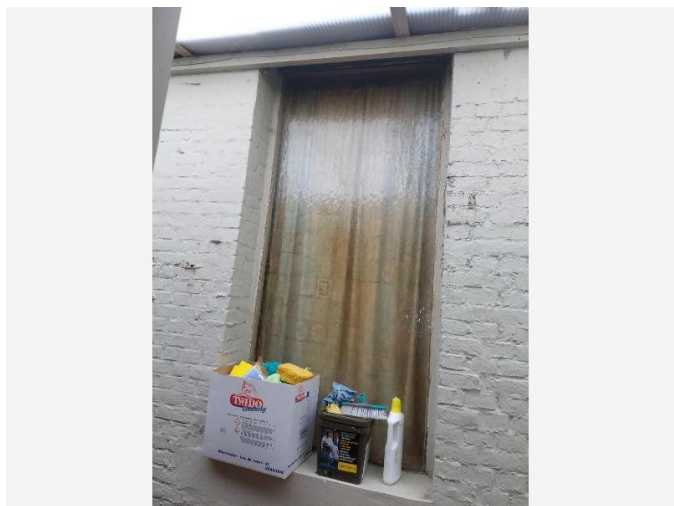
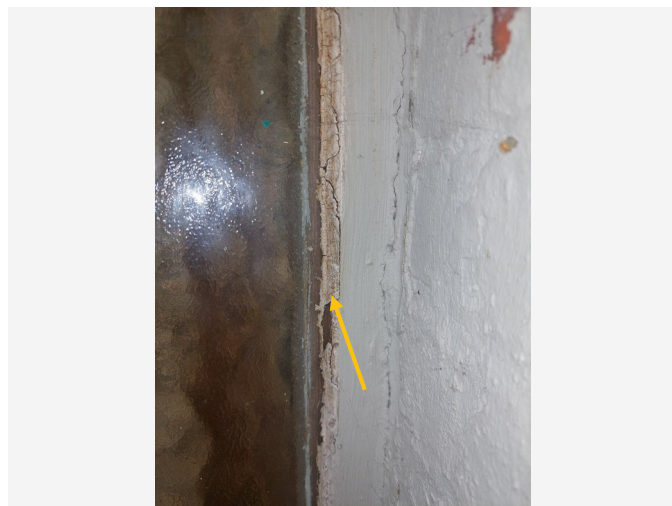
Fiche 10: Stopverf

Geen asbest

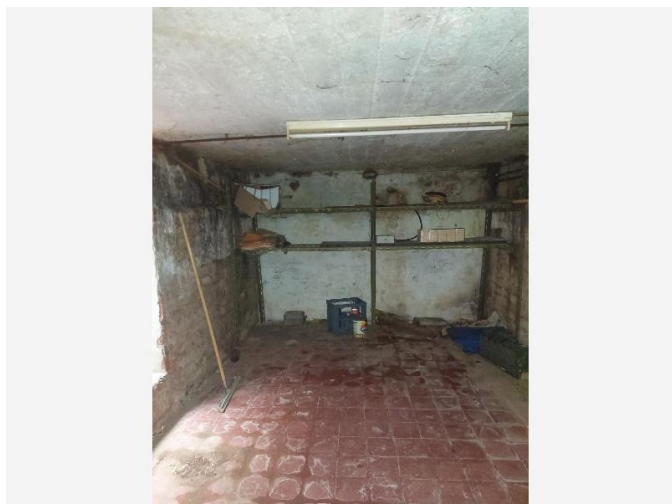
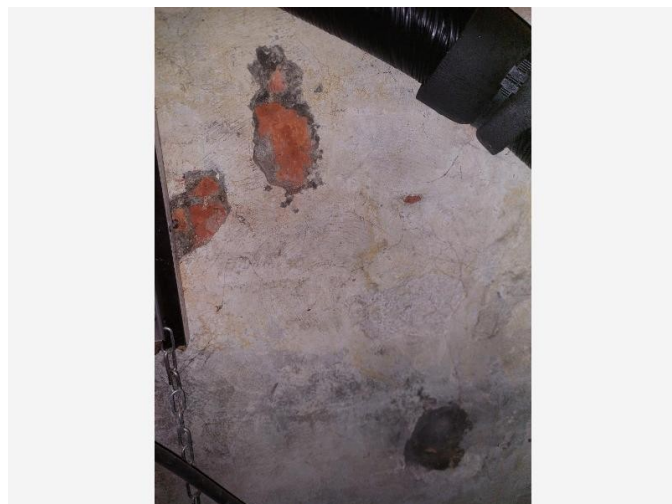
Beschrijving	Pleisterwerk
Omgeving	Binnen
Primaire drager	Binnenwand
Bindmiddel van materiaal	Gips - kalk
Gebondenheid op basis van bindmiddel	Niet-hechtgebonden
Hoeveelheid (oppervlakte - dikte - aantal)	• 120,00 m ² - 1,00 cm - 1 stuk
Totaal volume	1,20 m ³
Identificatiemethode	Een monstername door de asbestdeskundige met laboanalyse door een asbestlabo.
Destructieve handeling voor identificatie	Nee
Opmerking	De plafonds werden niet bepleisterd.
