# Asbestinventarisatetest

Mastenweg 10, 2530 Boechout

Attestnummer : 20251110-000151.000

Uitgegeven op : 10.11.2025

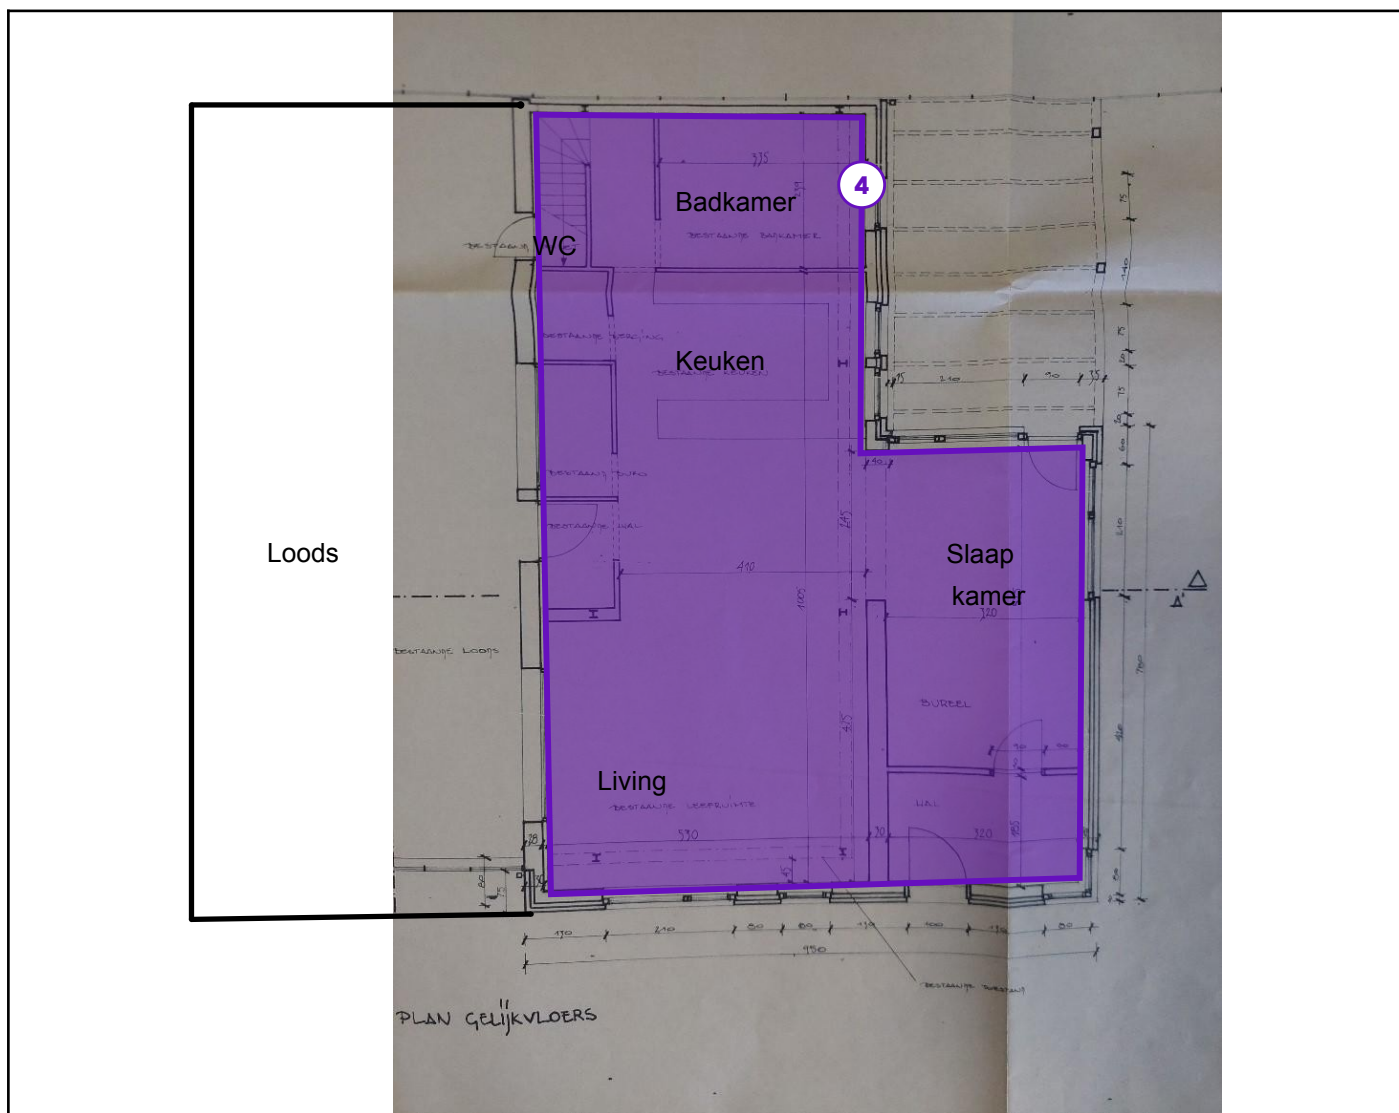
## Plan 1.1: Gelijkvloers vloer

Beschrijving	Type	Actie
4. Lijmlaag tegels	Advies	-

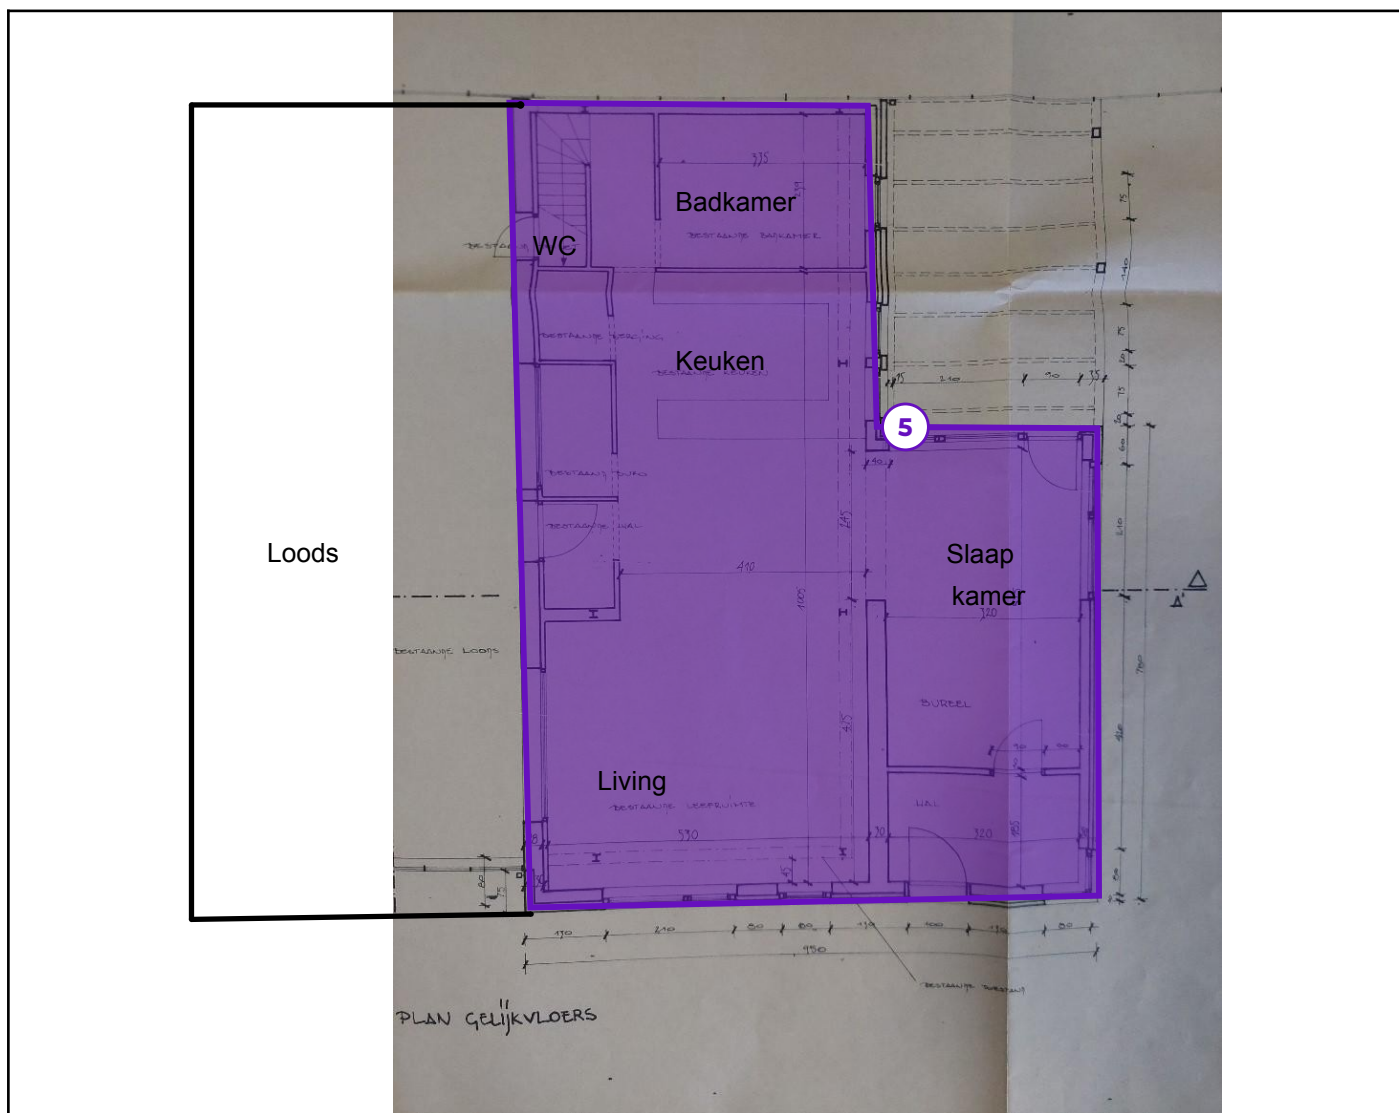
## Plan 1.3: Gelijkvloers plafond

Beschrijving	Type	Actie
5. Valse plafonds	Advies	-

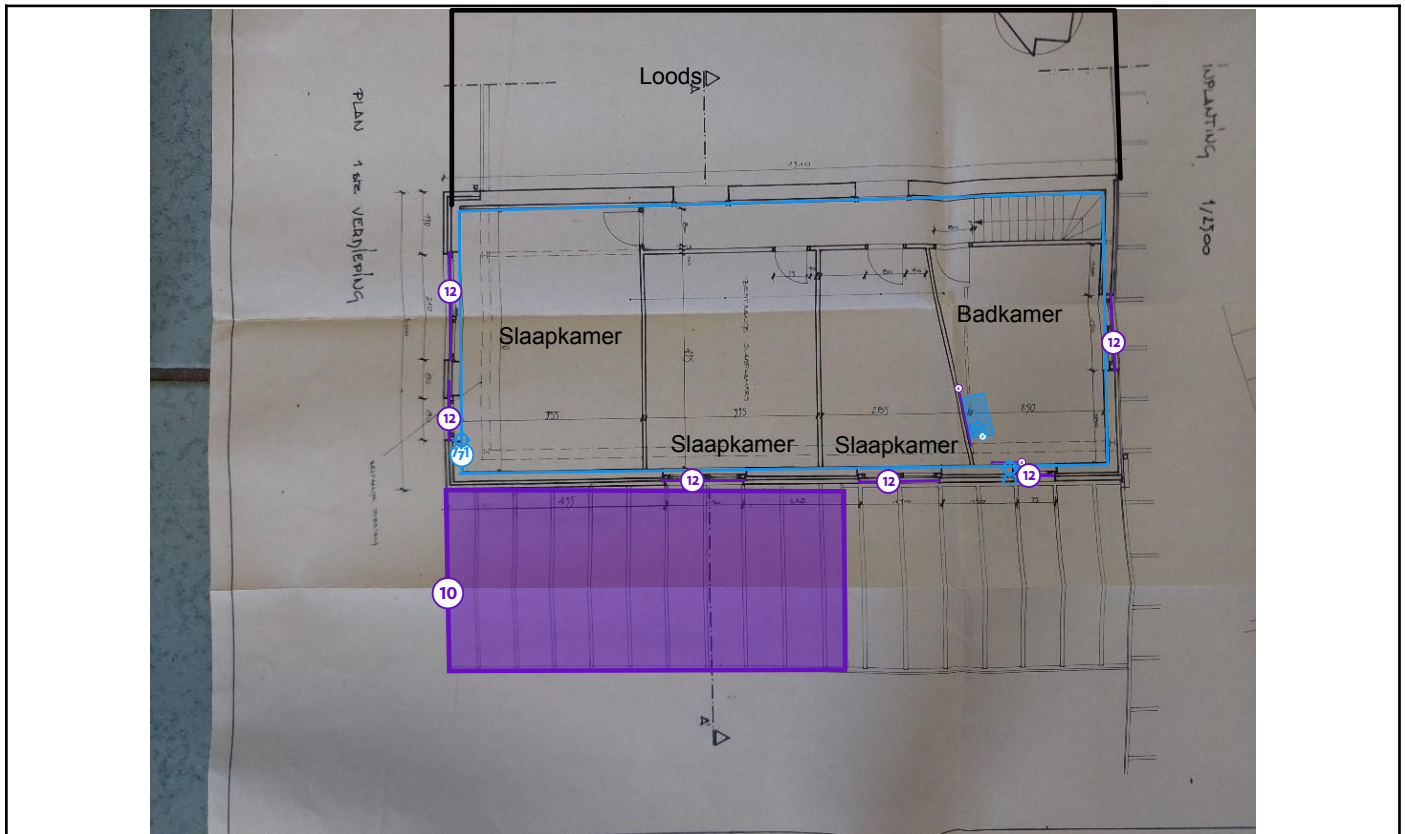
## Plan 1.4: Verdieping

Beschrijving	Type	Actie
4. Lijm laag tegels	Advies	-
7. Pleisterwerk	Geen asbest	-
7.1 Code: 0.01	Mengmonster	-
8. Bitumen gootsteen +1	Geen asbest	-
8.1 Code: 1.01	Puntmonster	-
10. EPDM	Overige ruimte of materiaal	-
12. Kitwerk	Overige ruimte of materiaal	-

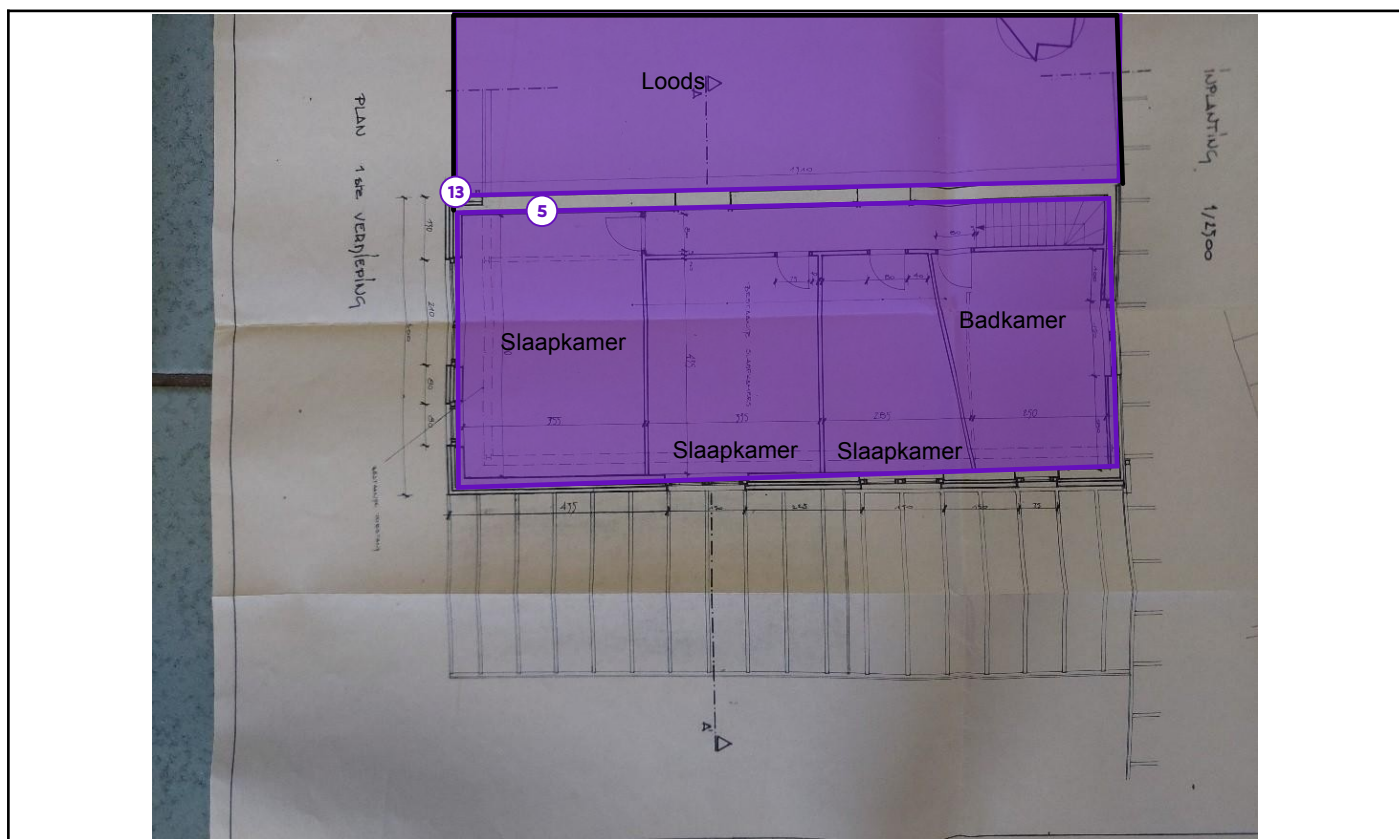
## Plan 1.5: Verdieping plafond

Beschrijving	Type	Actie
5. Valse plafonds	Advies	-
13. Onderdak	Overige ruimte of materiaal	-

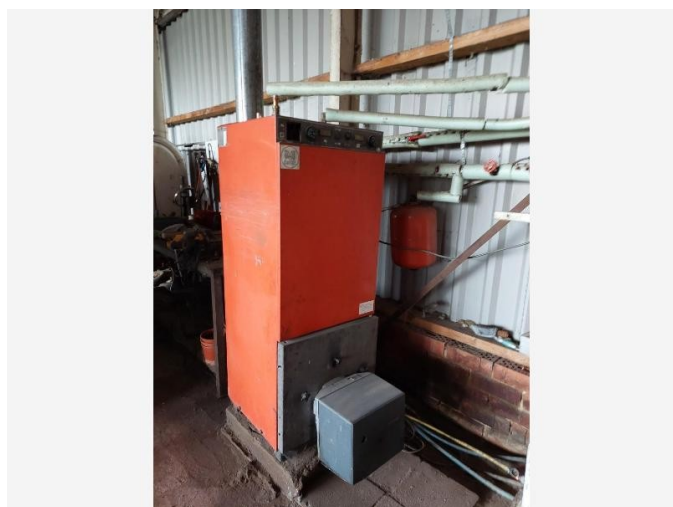
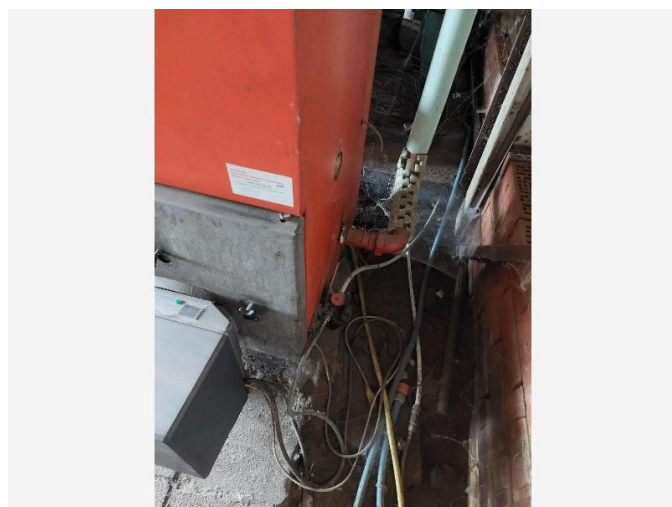
### Fiche 9: Mazoutketel dichtingen

Beschrijving	Notitie	Terug te vinden op plannen
Fiche 9: Mazoutketel dichtingen	-	Plan 1.2: Gelijkvloers
Fiche 10: EPDM	De EPDM op het hellende dak bevat geen asbestvezels.	Plan 1.4: Verdieping
Fiche 11: Rookgaskanaal	De rookgaskanalen zijn beide van metaal.	Plan 1.6: Daken
Fiche 12: Kitwerk	Het kitwerk bevat rubber en geen asbestvezels.	Plan 1.2: Gelijkvloers Plan 1.4: Verdieping
Fiche 13: Onderdak	Het hellende dak heeft houten onderdakplaten.	Plan 1.5: Verdieping plafond
