Asbestinventarisatetest

Noordstraat 9, 8630 Veurne

Attestnummer : 20240405-000080.000

Zone 1: Hotel Croonhof

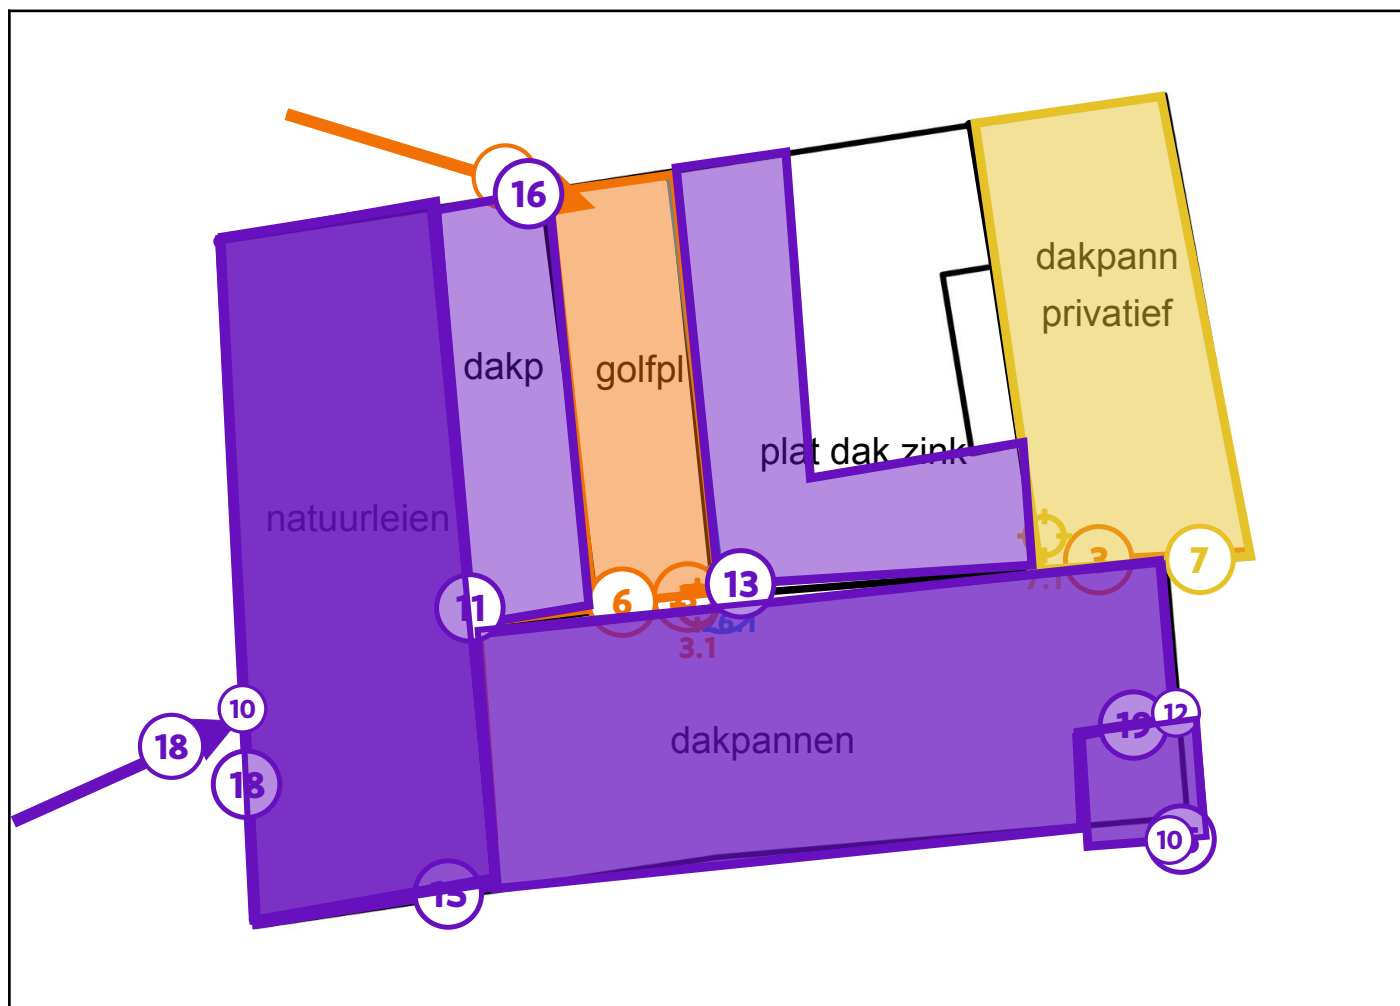
Plan 1.1: Dak en gevel

Beschrijving	Type	Actie
3. Leien zijkant dak	Asbestmateriaal	Verwijderen
3.1 Code: MM6	Puntmonster	-
4. Rookkanaal op de schouw	Asbestmateriaal	Verwijderen
6. Golfplaten	Asbestmateriaal	Verwijderen
7. onderdak private woning	Asbestmateriaal	Zorgvuldig beheren
7.1 Code: MM9	Puntmonster	-
10. Leien voorkant en torentje	Beperking	-

11. Onderdak onder leien	Beperking	-
12. Onderdak aanbouw boven hotelkamers	Beperking	-
13. Plat dak zink	Advies	-
15. Natuurleien dak voorgevel + torentje achtergevel	Advies	-
16. Geen onderdak onder dakpannen achtergevel	Advies	-
18. Renovatie gevel silicone	Advies	-
19. Onderdak niet zichtbaar aanbouw 1991	Advies	-
26. crepi achtergevel op plat dak	Geen asbest	-
26.1 Code: MM3	Puntmonster	-

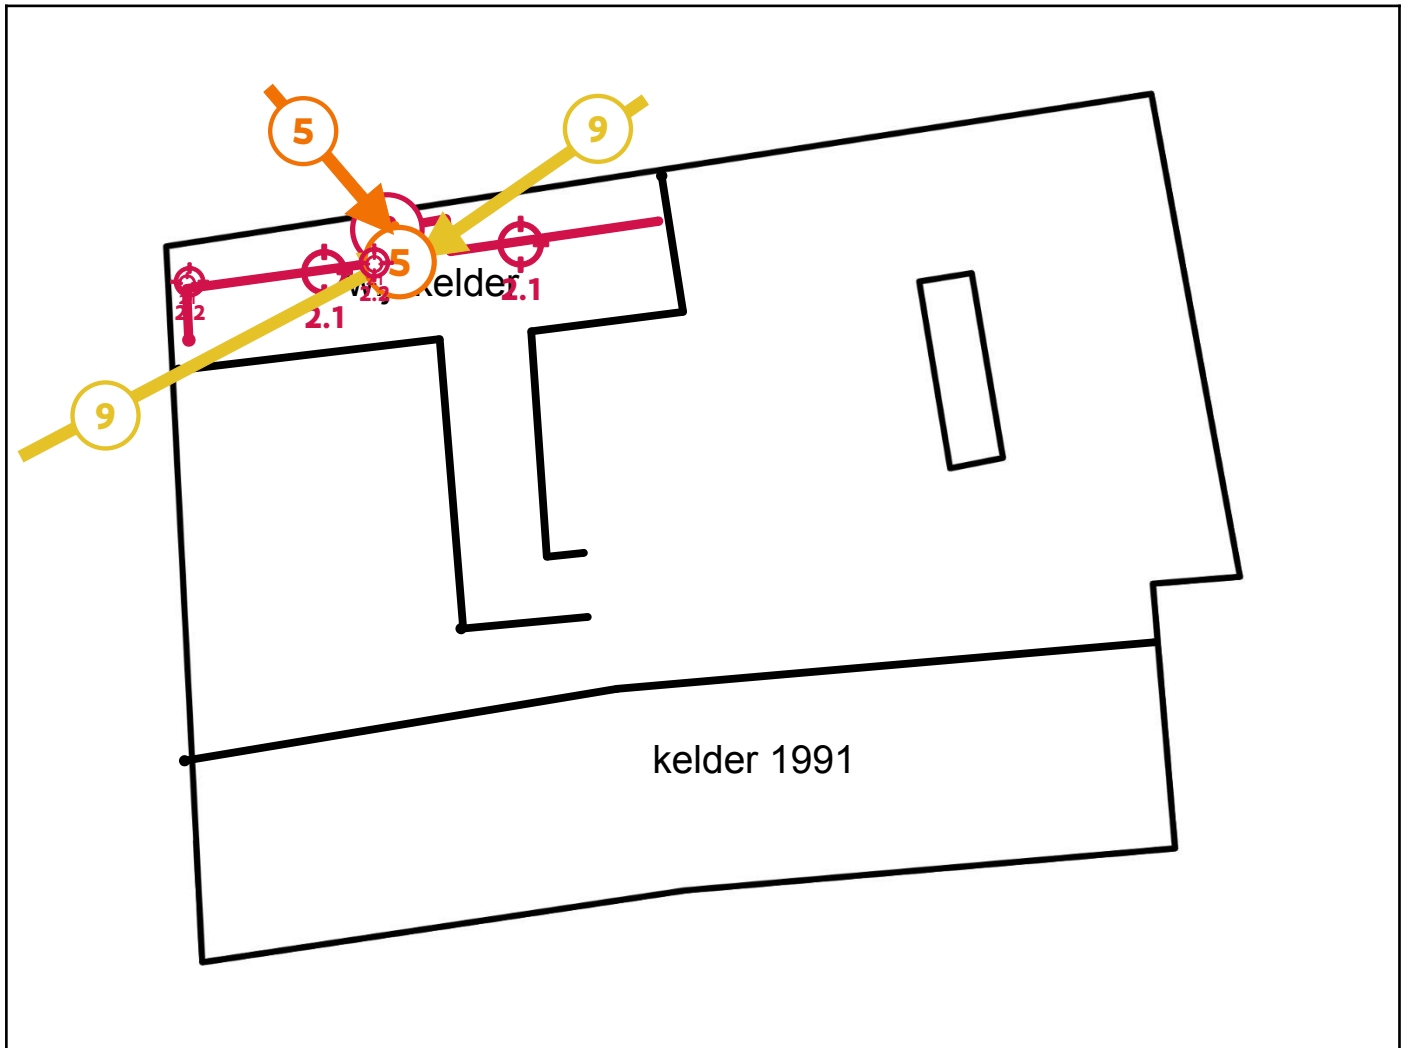
Plan 1.2: V - 1 kelders

Beschrijving	Type	Actie
2. thermische isolatie	Asbestmateriaal	Dringend verwijderen
2.1 Code: MM10	Mengmonster	-
2.2 Code: MM11	Mengmonster	-
5. Asbestcement plaat wijnkelder	Asbestmateriaal	Verwijderen
9. Bakeliet in de wijnkelder	Asbestmateriaal	Zorgvuldig beheren

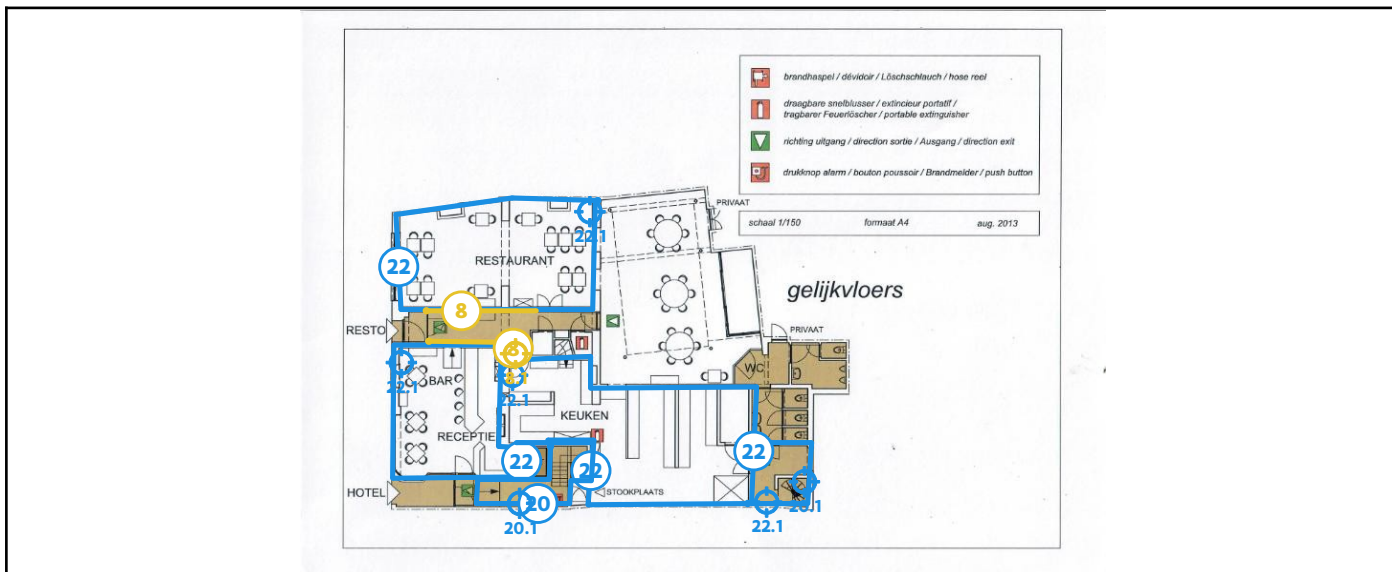
Plan 1.3: V + 0 gelijkvloers niet-residentieel wanden

Beschrijving	Type	Actie
8. lambrisering inkomhal	Asbestmateriaal	Zorgvuldig beheren
8.1 Code: MM14	Puntmonster	-
20. pleisterwerk trappenhal	Geen asbest	-
20.1 Code: MM5	Mengmonster	-
22. pleisterwerk wanden v + 0	Geen asbest	-
22.1 Code: MM1	Mengmonster	-

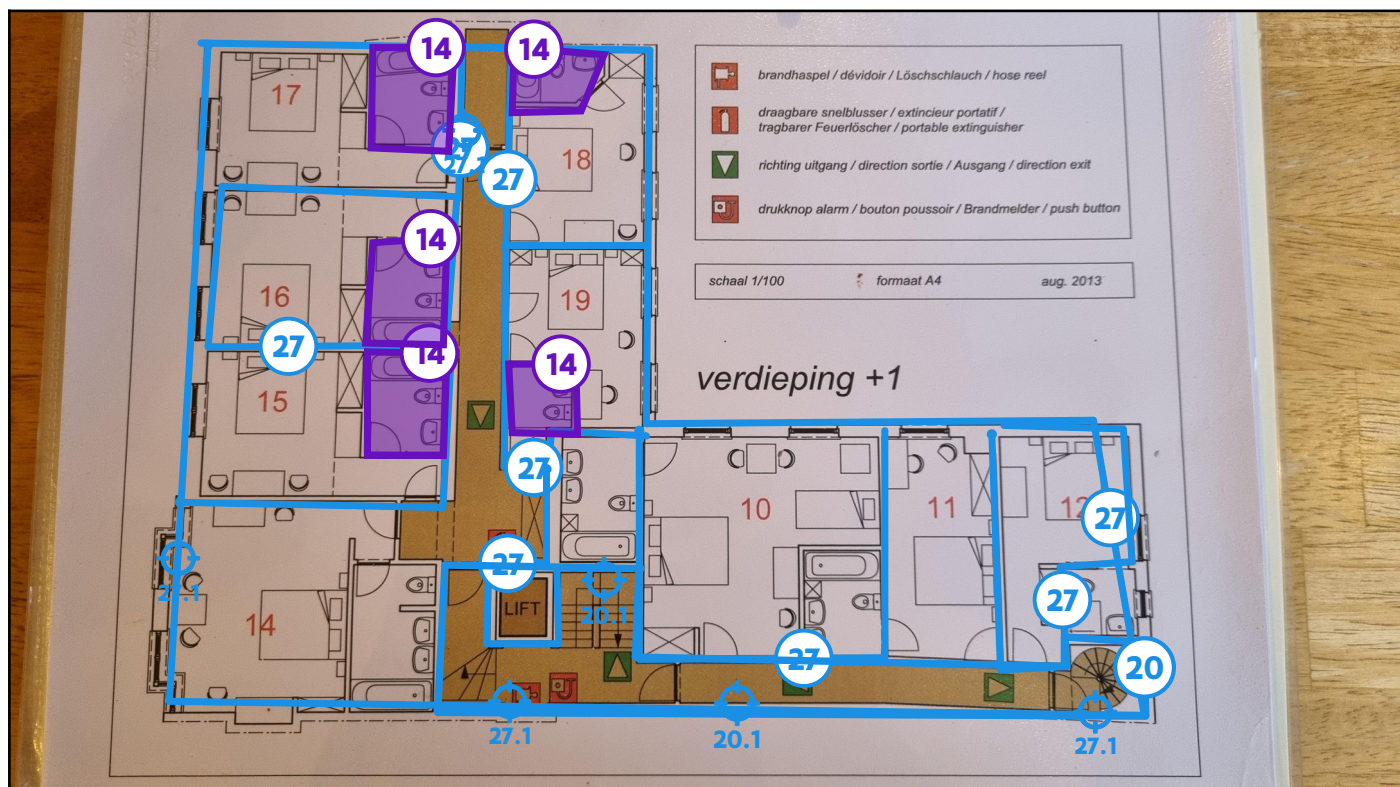
Plan 1.5: v + 1 niet-residentieel wanden

Beschrijving	Type	Actie
14. vloerzeil badkamers	Advies	-
20. pleisterwerk trappenhal	Geen asbest	-
20.1 Code: MM5	Mengmonster	-
27. pleisterwerk wanden v + 1	Geen asbest	-
27.1 Code: MM2	Mengmonster	-

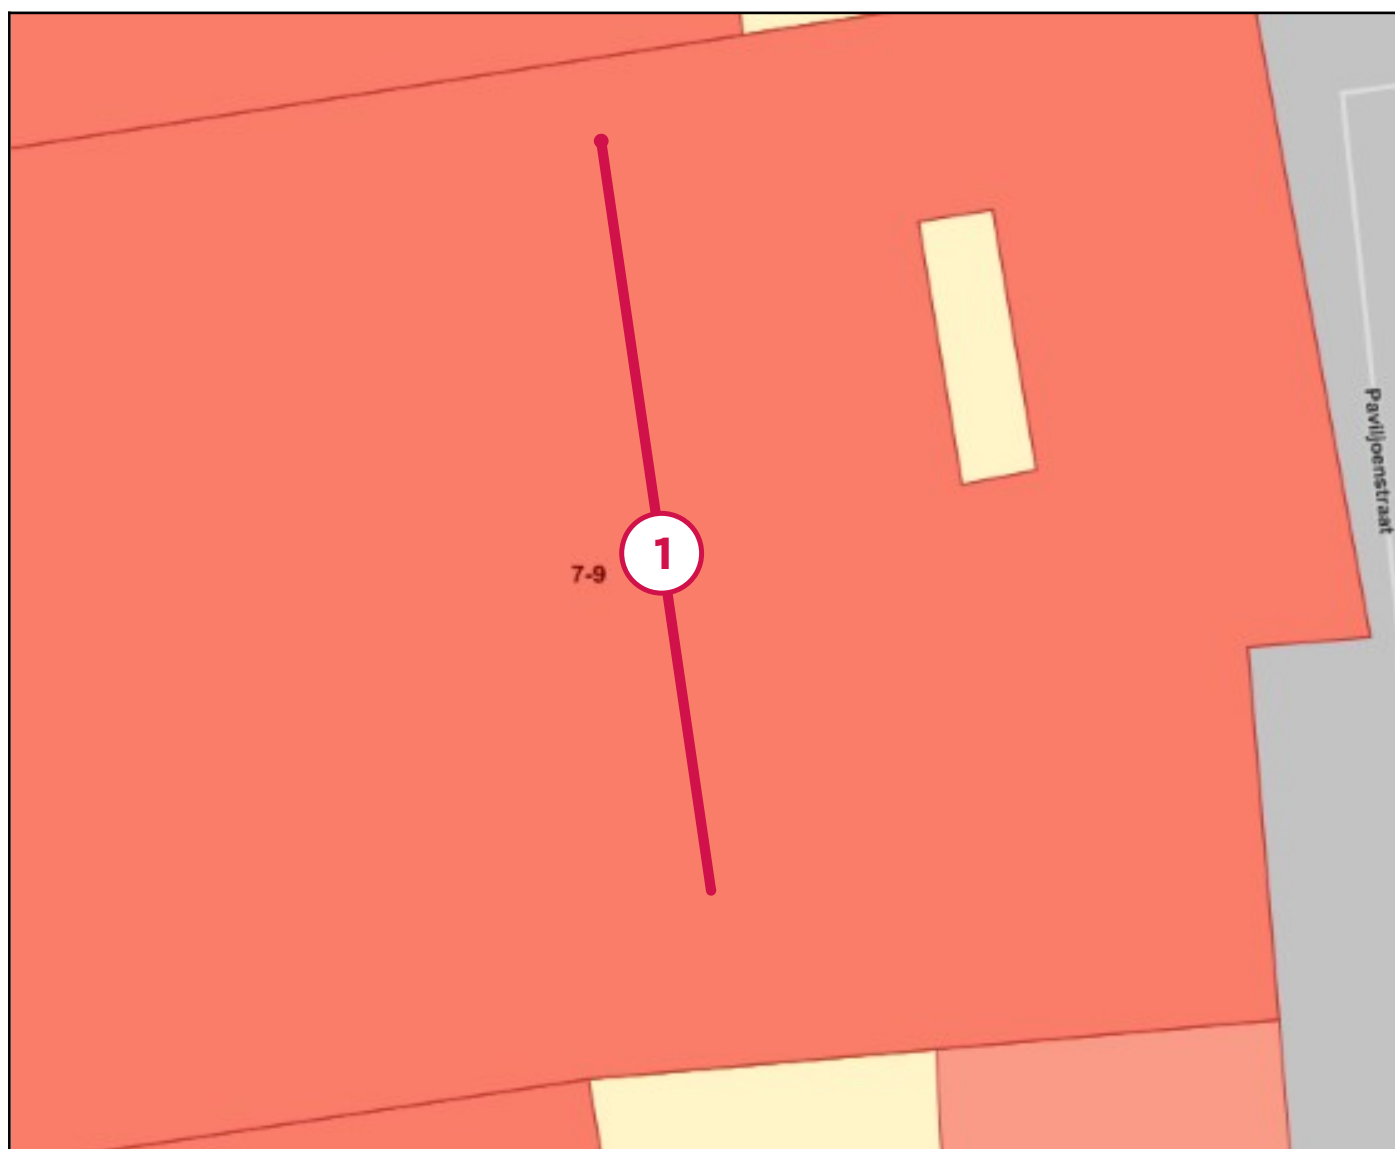
Plan 2.1: Vaststellingen buiten de constructies

Beschrijving	Type	Actie
1. Slib in dakgoot	Asbestmateriaal	Dringend verwijderen
