Asbestinventarisatetest

Lindendreef 6, 8630 Veurne

Attestnummer : 20230113-000458.000

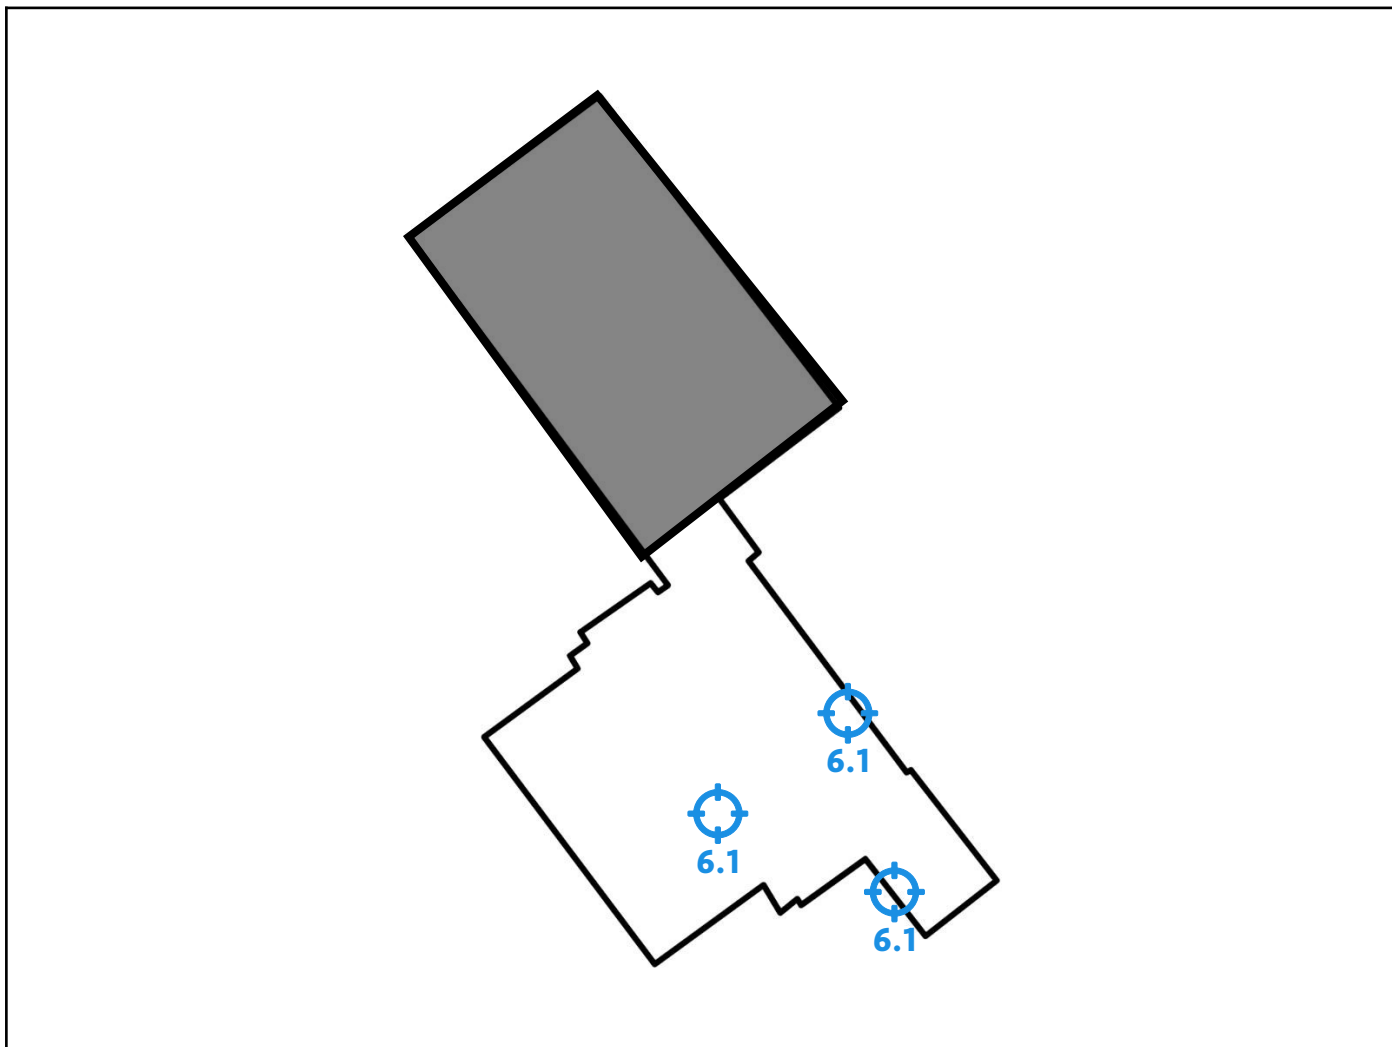
Plan 1.2: Plan woongedeelte gelijkvloers

Beschrijving	Type	Actie
6. Wand woongedeelte	Geen asbest	-
6.1 Code: V1	Mengmonster	-

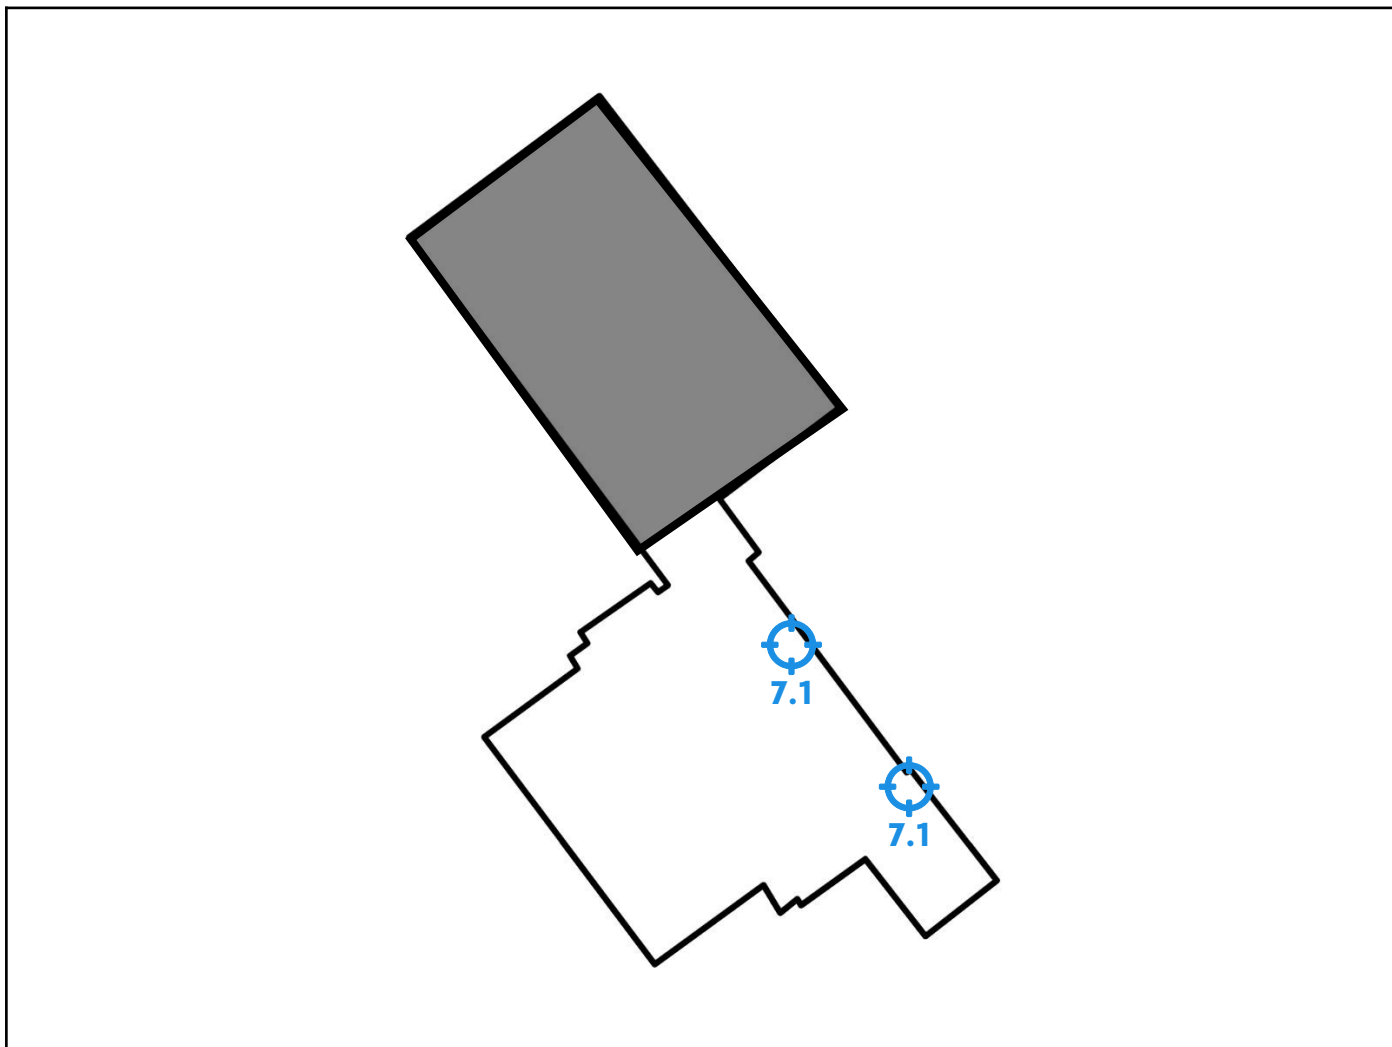
Plan 1.3: Plan woongedeelte verdieping

Beschrijving	Type	Actie
7. Wand woongedeelte +1	Geen asbest	-
7.1 Code: V2	Mengmonster	-

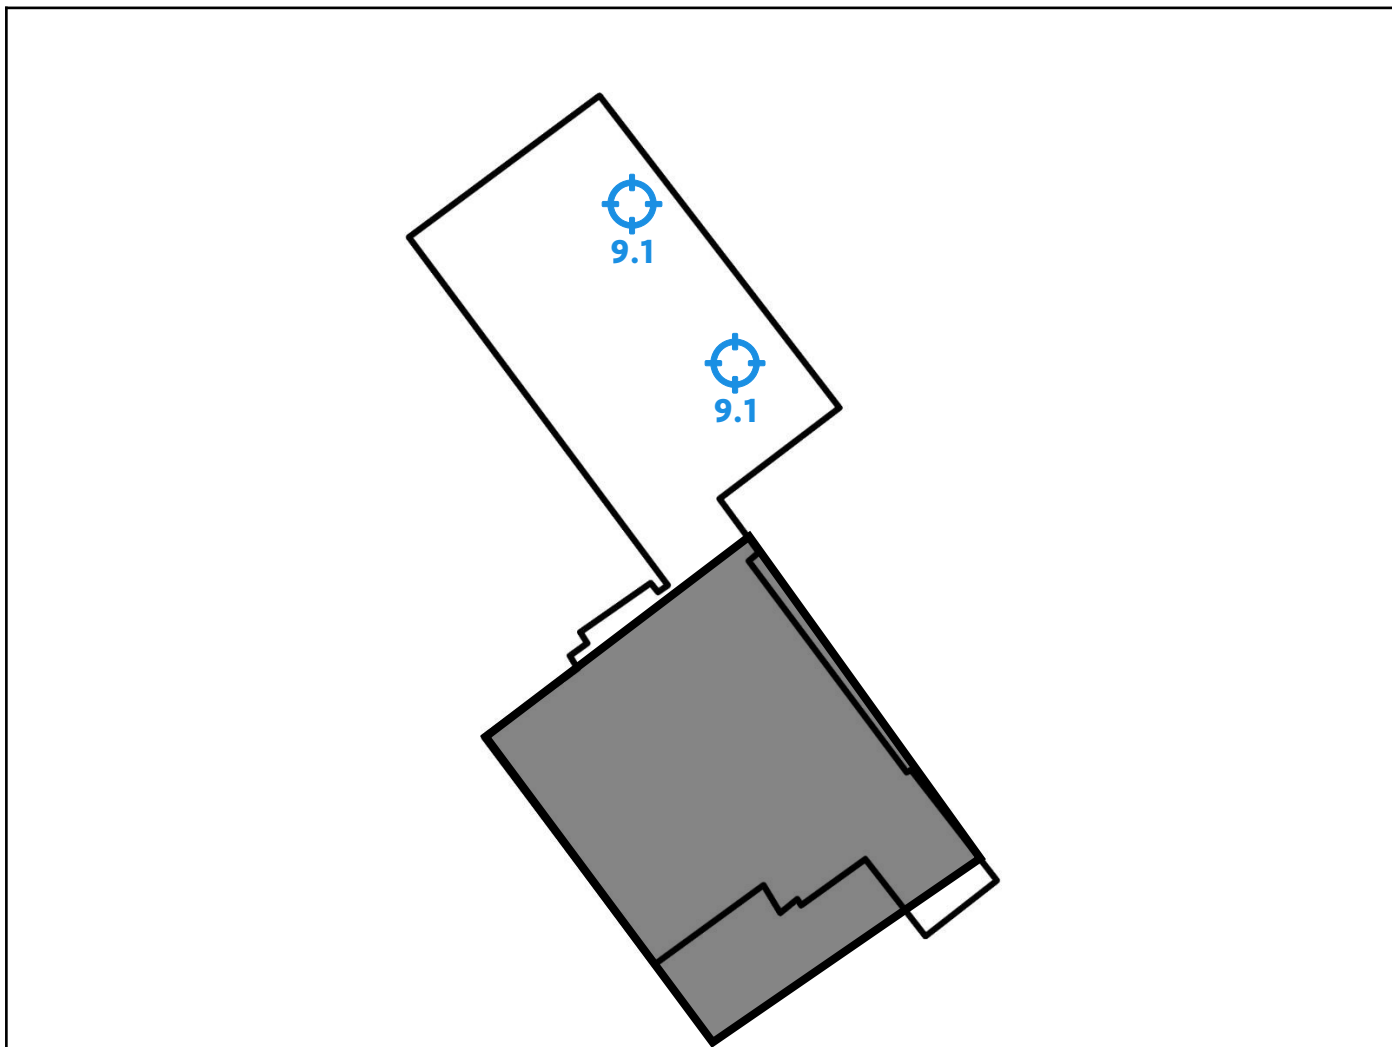
Plan 1.6: Plan voormalige bureauruimte +1

Beschrijving	Type	Actie
9. Wand voormalig bureel +1	Geen asbest	-
9.1 Code: V4	Mengmonster	-
