# Asbestinventarisat attest

Sint-Michielsestraat 40, 8020 Oostkamp

Attestnummer : 20260528-000076.000

Uitgegeven op : 28.05.2026

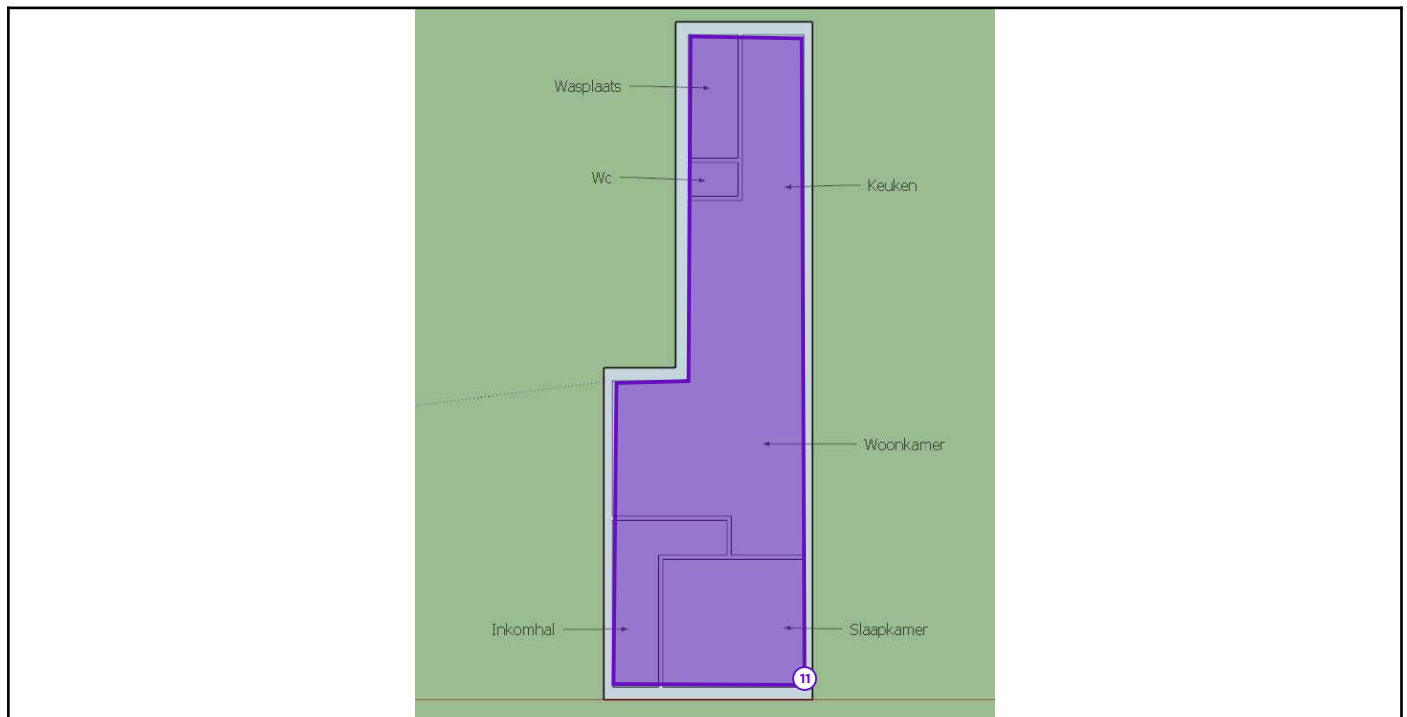
## Plan 1.1: 12158 - Plan gelijkvloers

| Beschrijving | Type | Actie |
|---|---|---|
| 11. Plafondafwerking gyproc / planchetten | Advies | - |

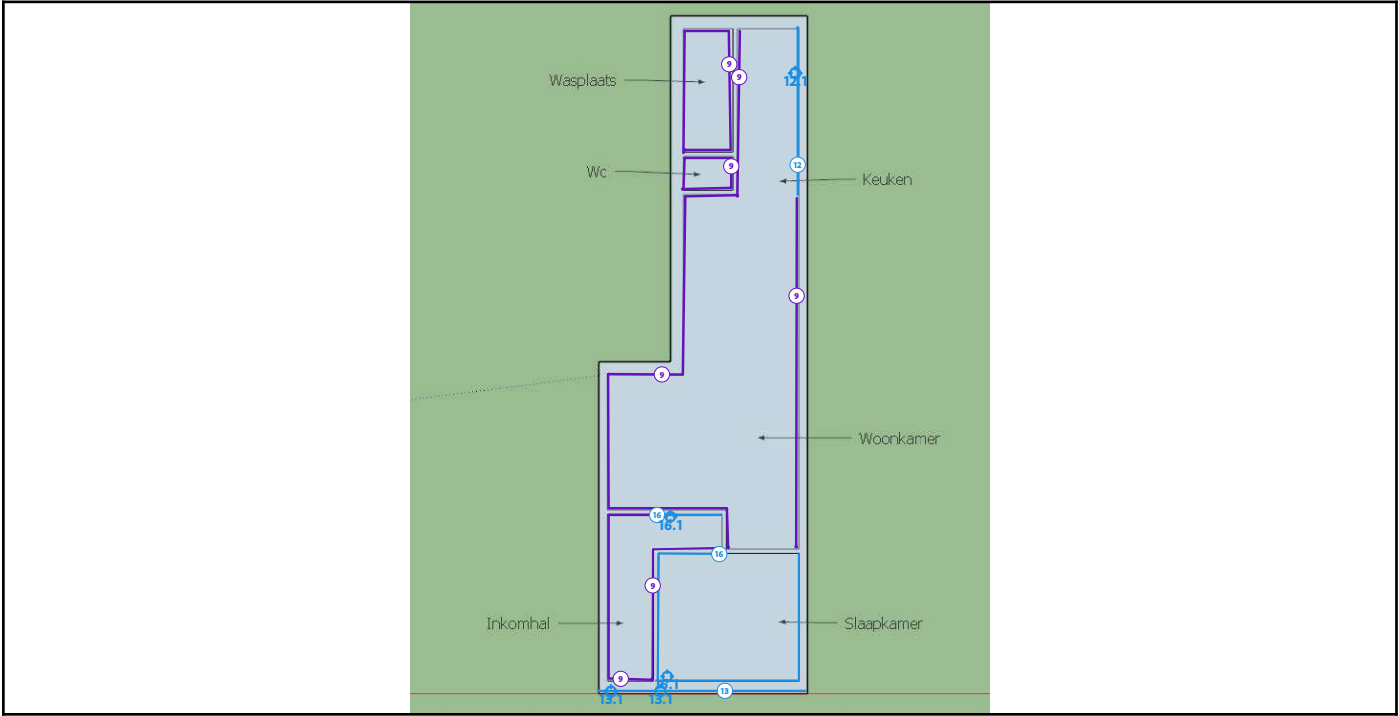
# Plan 1.2: 12158 - Plan gelijkvloers

| Beschrijving | Type | Actie |
|---|---|---|
| 9. Muren bekleed in gyroc | Advies | - |
| 12. Cement binnen | Geen asbest | - |

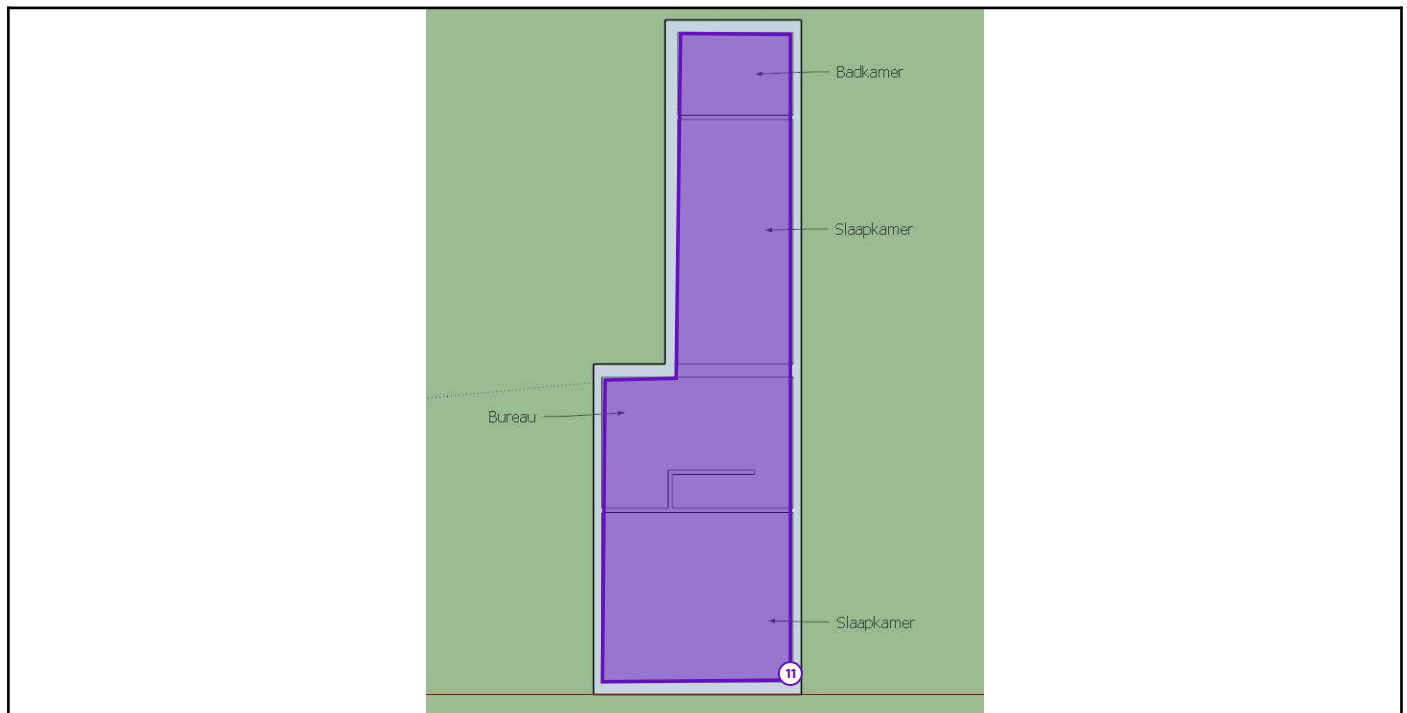
## Plan 1.4: 12158 - Plan 1ste verdiep

| Beschrijving | Type | Actie |
|---|---|---|
| 11. Plafondafwerking gyproc / planchetten | Advies | - |

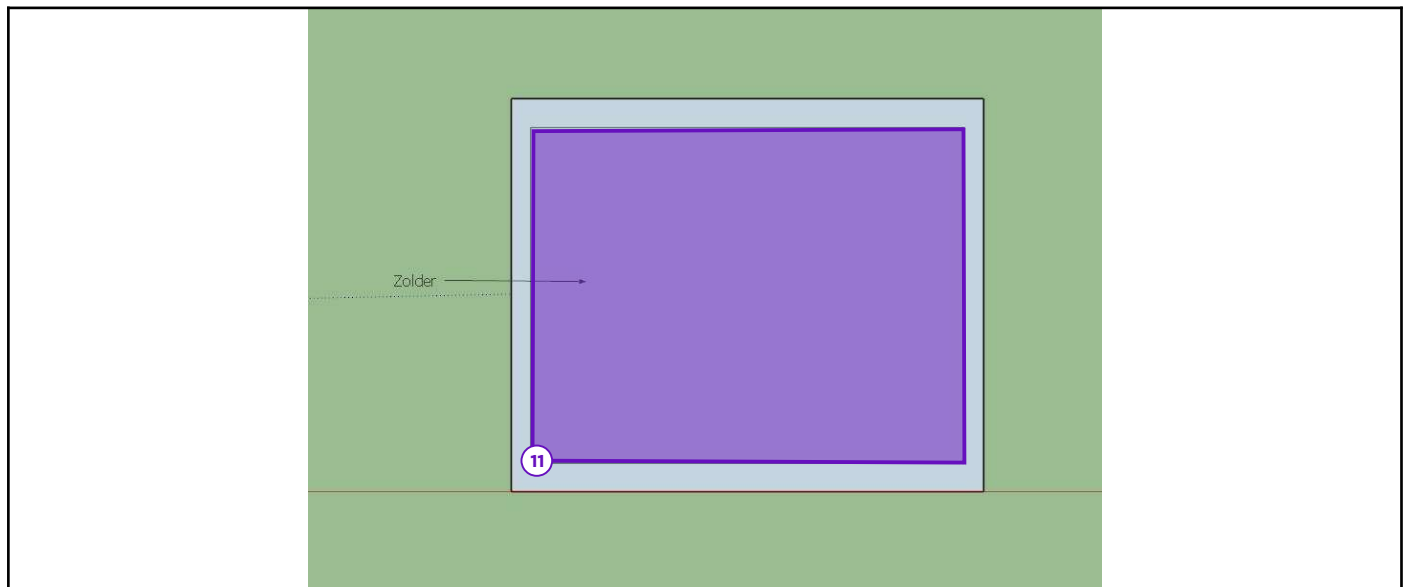
## Plan 1.7: 12158 - Plan 2de verdiep

| Beschrijving | Type | Actie |
|---|---|---|
| 11. Plafondafwerking gyproc / planchetten | Advies | - |

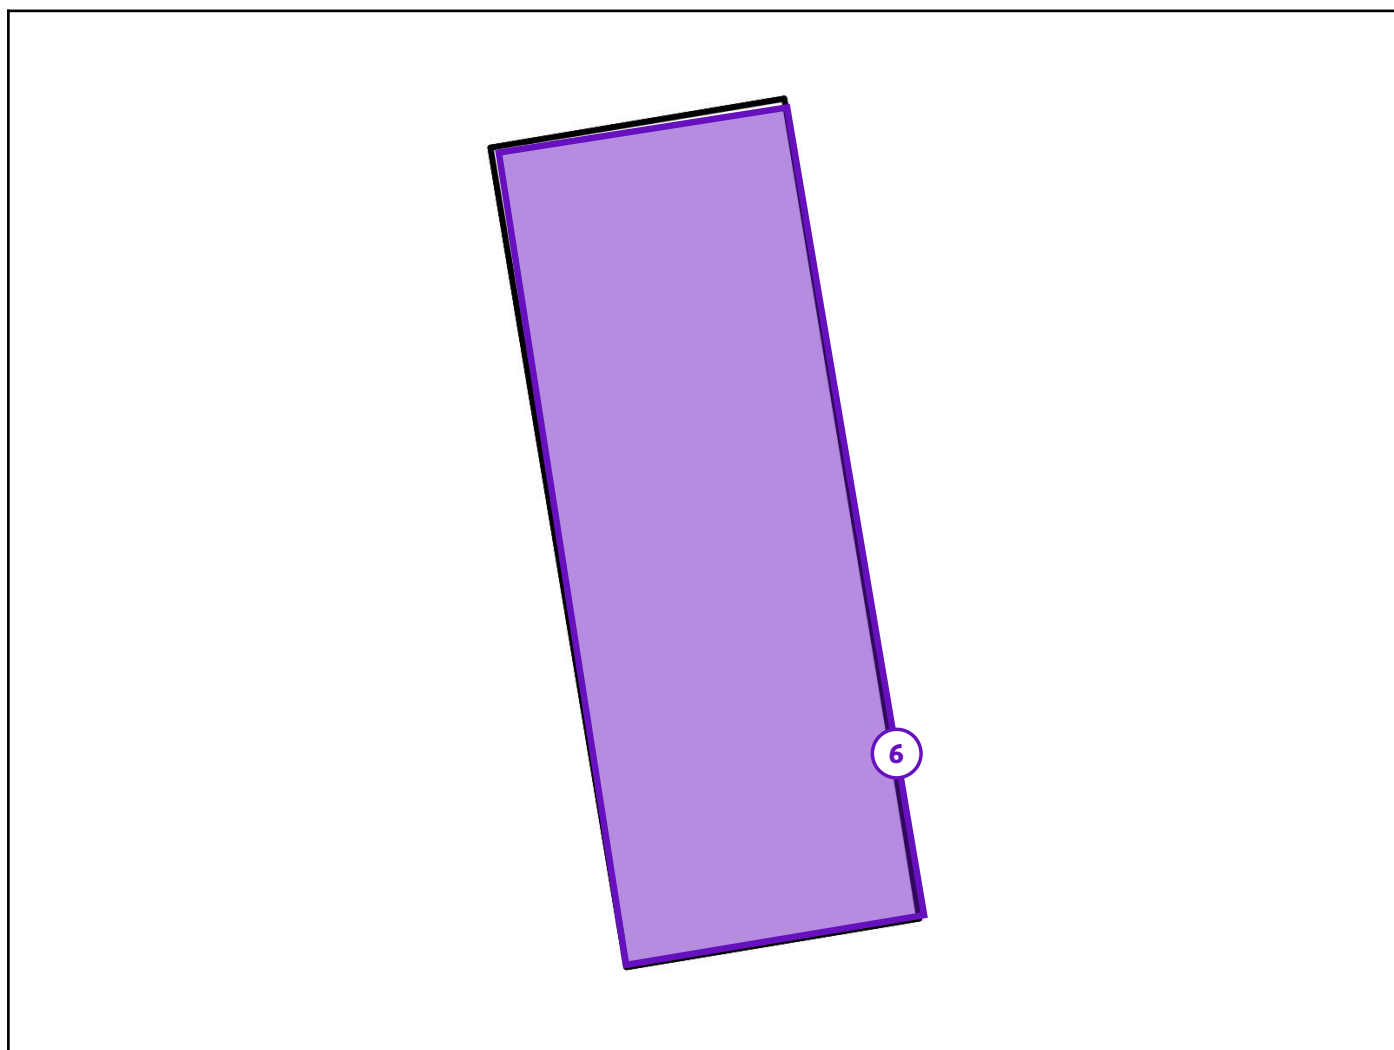
## Plan 2.4: Bijgebouw plan

| Beschrijving | Type | Actie |
|---|---|---|
| 6. Materiaal in opslag | Beperking | - |

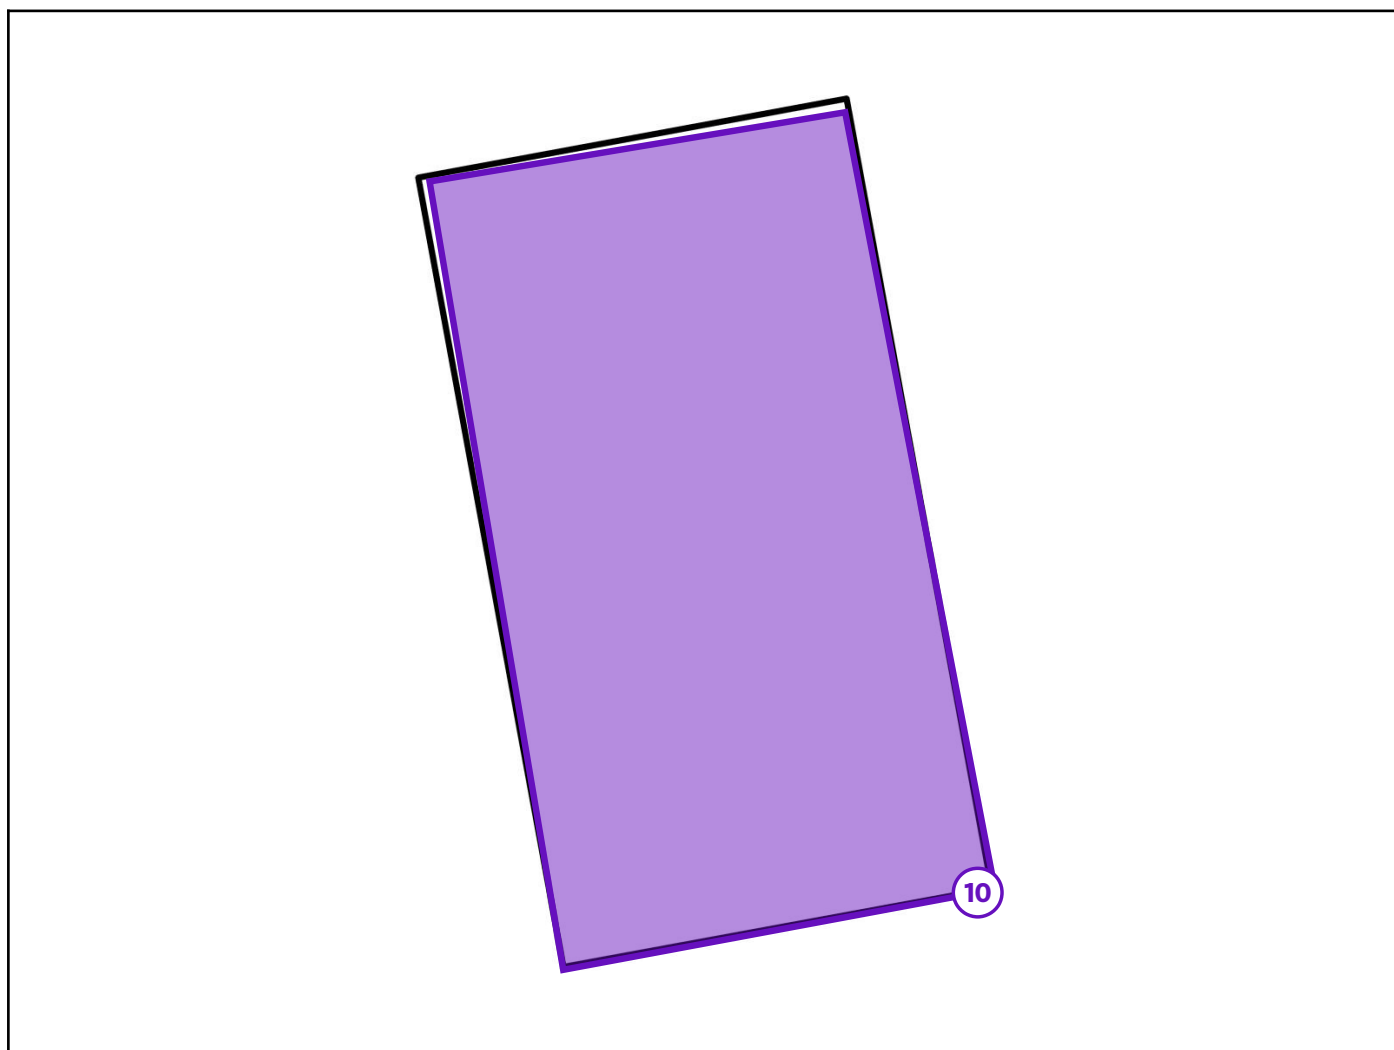
## Plan 3.1: Bijgebouw plan

| Beschrijving | Type | Actie |
|---|---|---|
| 10. Garage : Algemeen | Advies | - |

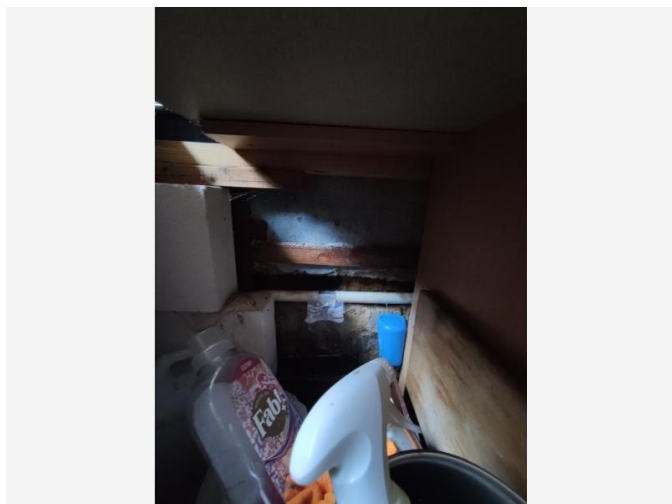
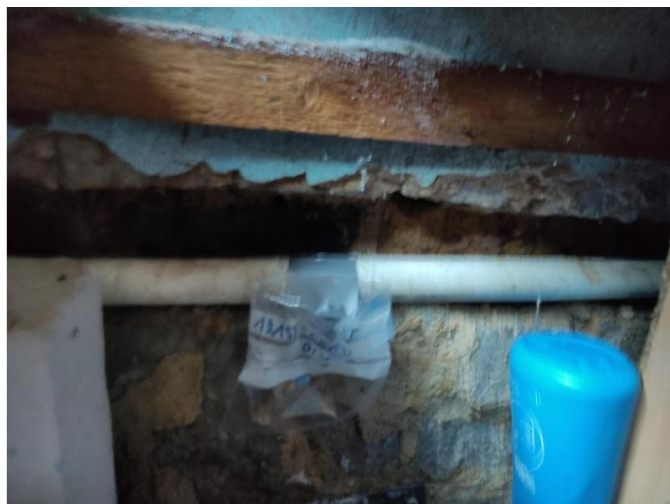
## Fiche 12: Cement binnen

Geen asbest

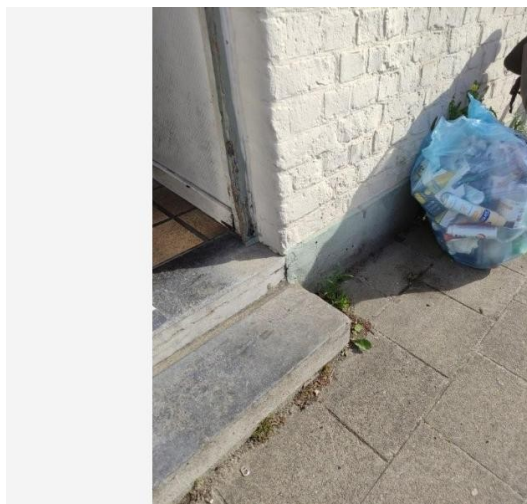
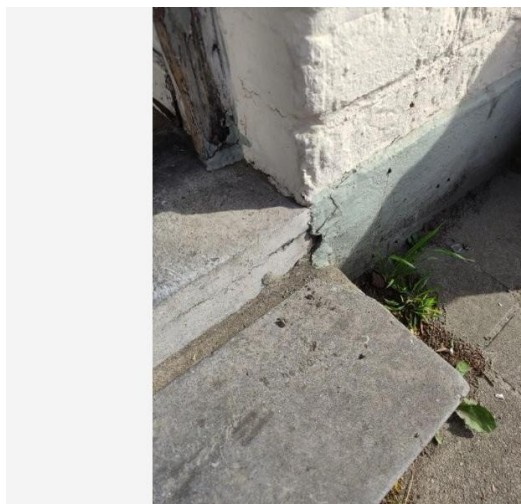
## Fiche 13: Cement buiten

Geen asbest

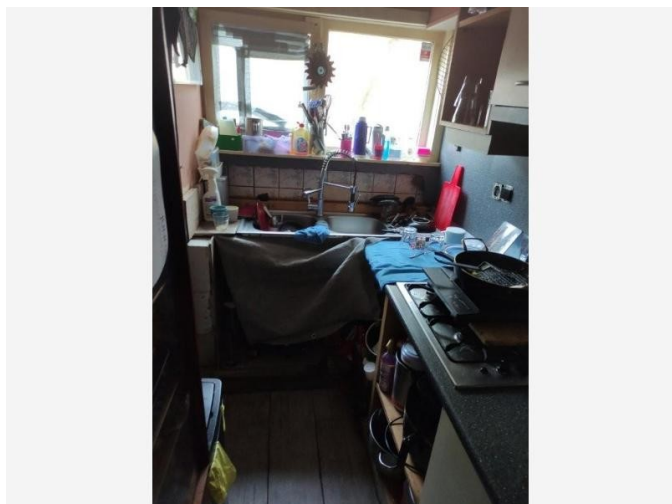
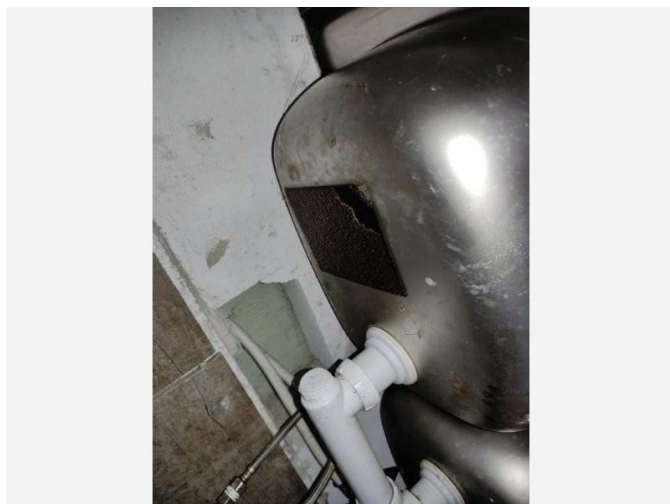
## Fiche 14: Anti - dreunlaag spoelbak

Geen asbest

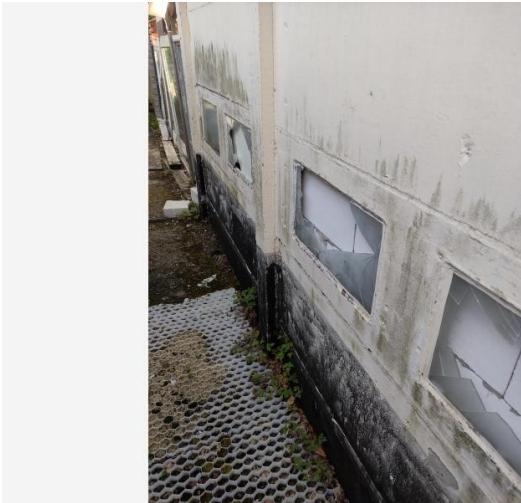
## Fiche 15: Mastiek Bijgebouw

Geen asbest

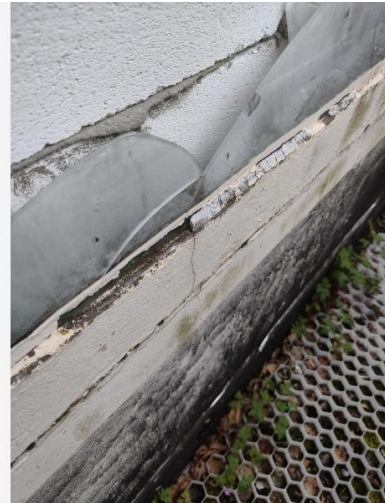
Detailfoto

### Conclusie

Geen asbest

| Beschrijving | Mastiek Bijgebouw |

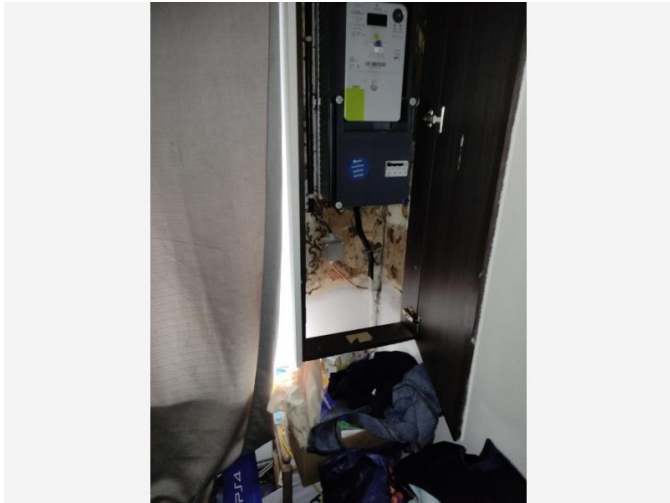
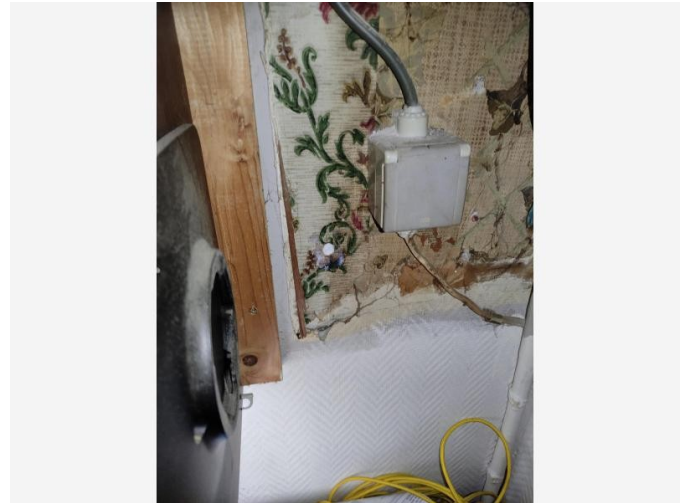
## Fiche 16: Pleister muur

Geen asbest

| Beschrijving | Pleister muur |
| Opmerking | De opgegeven hoeveelheid is een schatting.<br>Er was geen pleisterwerk in de natte ruimtes. |

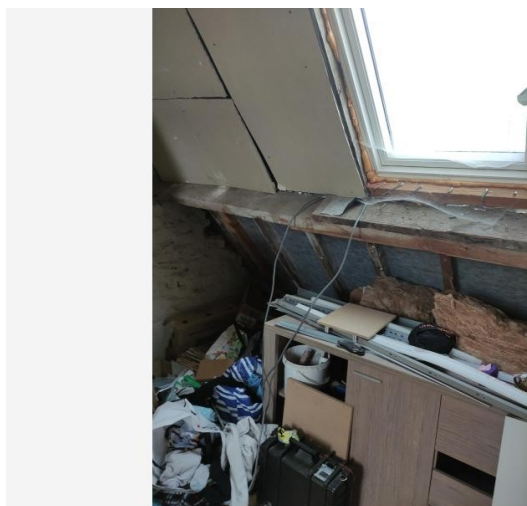
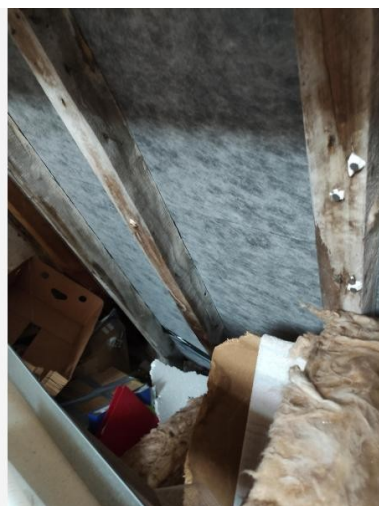
### Fiche 17: Materialen onder de dakbedekking niet asbestverdacht

| Beschrijving | Notitie | Terug te vinden op plannen |
|---|---|---|
| Fiche 17: Materialen onder de dakbedekking niet asbestverdacht | Op de inspectielocatie werd een onderdakfolie vastgesteld, dit materiaal is niet asbestverdacht. | Plan 1.11: 12158 - Bovenaanzicht |

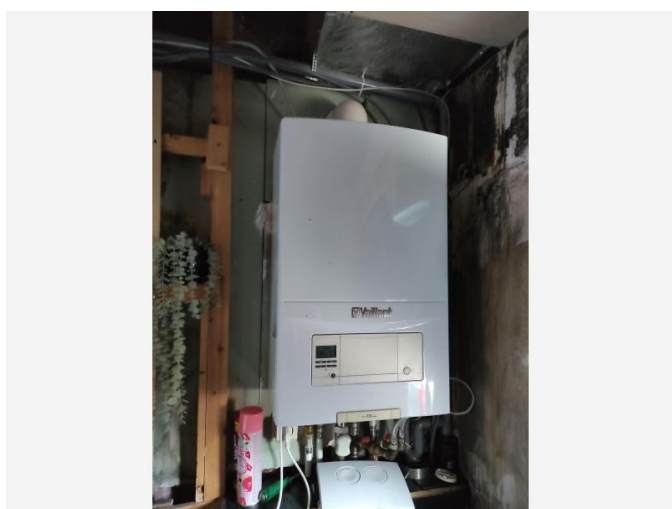
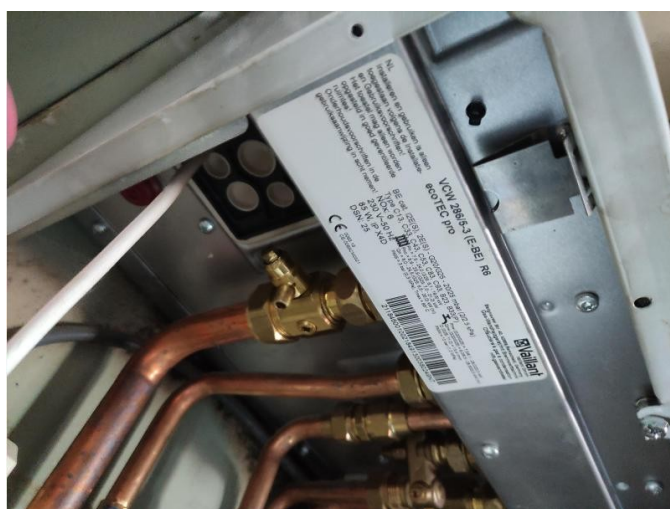
### Fiche 18: Materialen aan de stookketel

| Beschrijving | Notitie | Terug te vinden op plannen |
|---|---|---|
| Fiche 18: Materialen aan de stookketel | Op de inspectielocatie werd een stookketel vastgesteld met bouwjaar 2018. | Plan 1.6: 12158 - Plan 1ste verdiep |
