# Asbestinventarisatetest

Hogestraat 101, 8870 Izegem

Attestnummer : 20231016-000466.000

Uitgegeven op : 16.10.2023

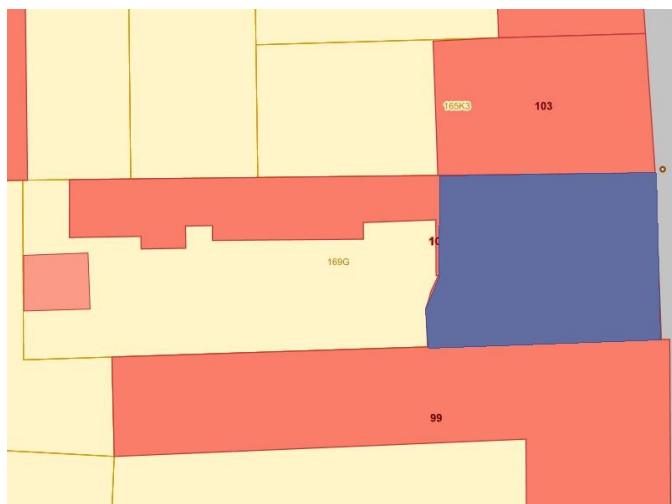
## Zone 1: Hoofdgebouw

**3 Asbestmaterialen**

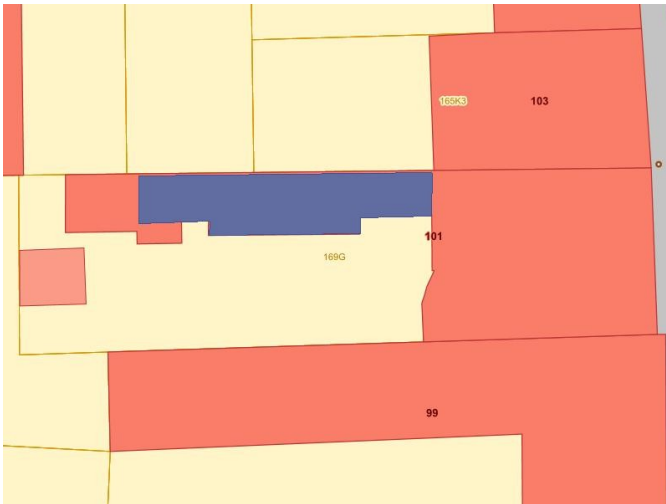
## Zone 2: Duiventil

- 1 Asbestmateriaal**
- 0 Beperking
- 0 Uitsluiting
- 0 Roerend goed
- 0 Puin, steenslag, (water)bodem
- 0 Advies
- 0 Geen asbest

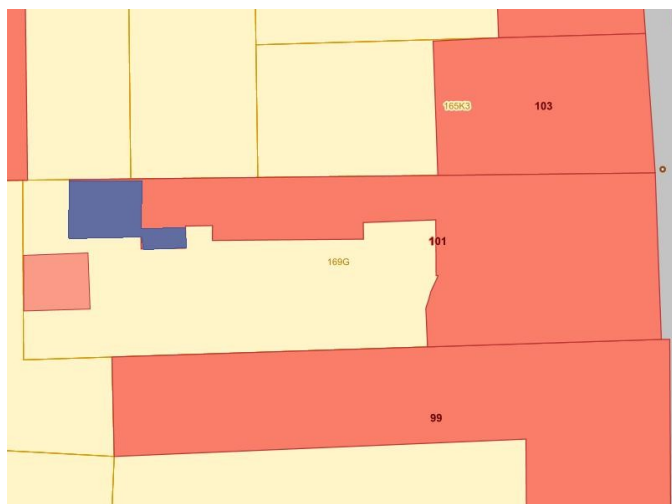
## Zone 3: Bijgebouwen

**1 Asbestmateriaal**

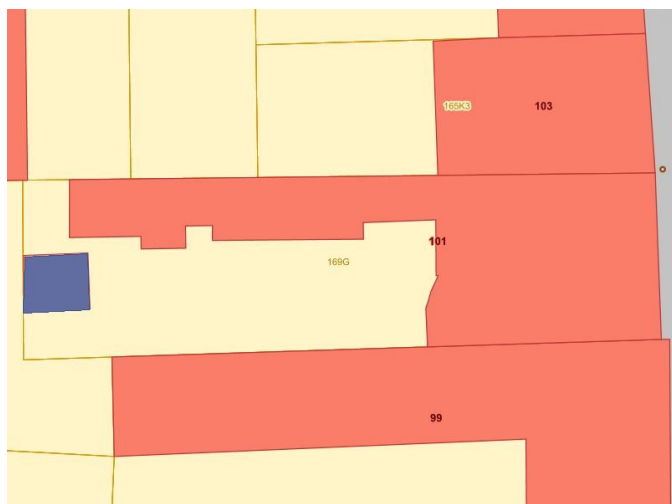
## Zone 4: Constructie

- 1 Asbestmateriaal**
- 0 Beperking
- 0 Uitsluiting
- 0 Roerend goed
- 0 Puin, steenslag, (water)bodem
- 0 Advies
- 0 Geen asbest
