# Asbestinventarisatetest

Bollewerpstraat 55, 8770 Ingelmunster

Attestnummer : 20221218-000196.000

## Niet-asbestveilig

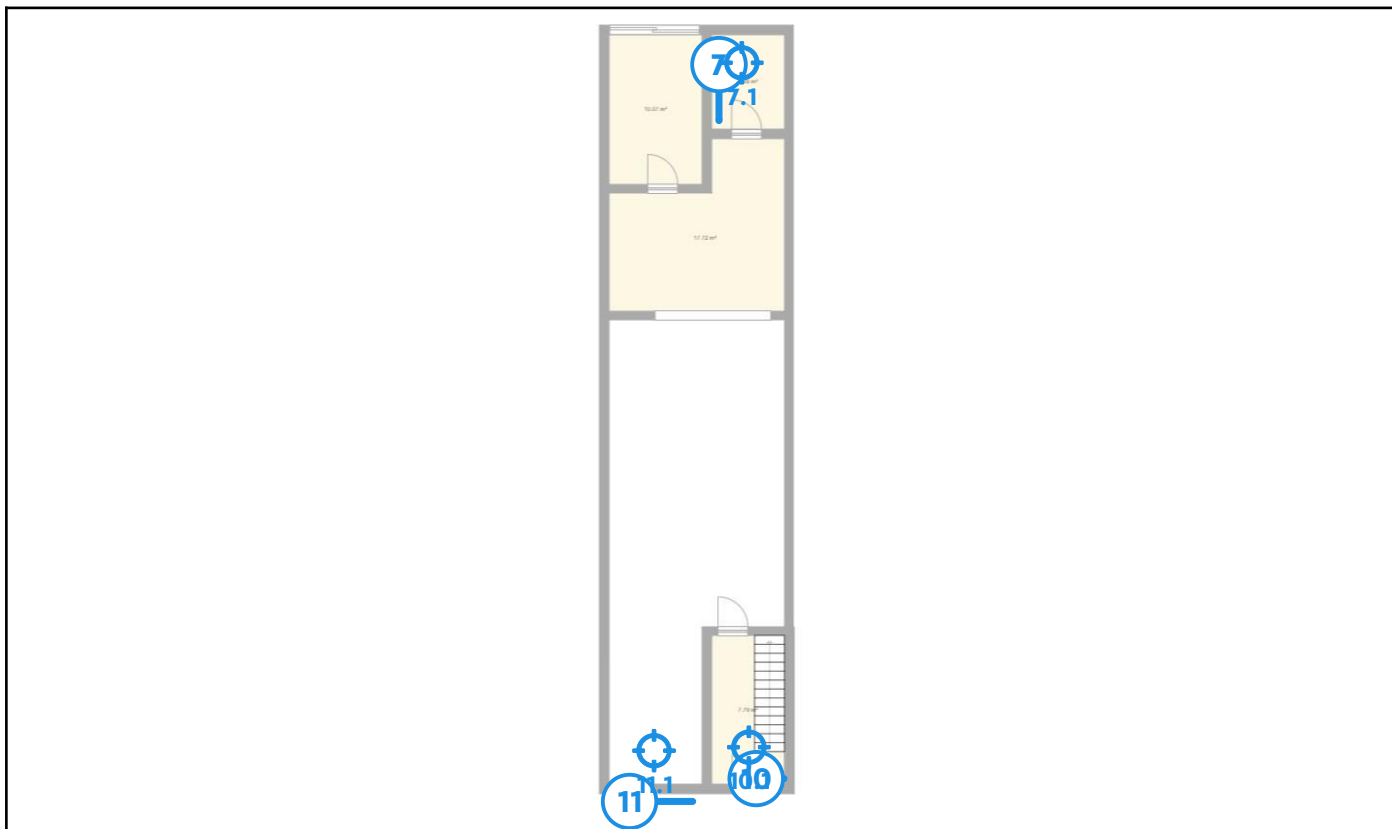
## Plan 1.1: gelijkvloers

Beschrijving	Type	Actie
7. tegellijm faiences	Geen asbest	-
7.1 Code: MM05	Puntmonster	-
10. pleisterwerk muren woning	Geen asbest	-
10.1 Code: MM04	Puntmonster	-
11. mastiek glas - schrijnwerk	Geen asbest	-
11.1 Code: MM06	Puntmonster	-
