Asbestinventarisatetest

Koningin Astridlaan 27, 8870 Izegem

Attestnummer : 20240118-000001.000
Uitgegeven op : 18.01.2024
Geldig tot : 18.01.2029

Niet-asbestveilig

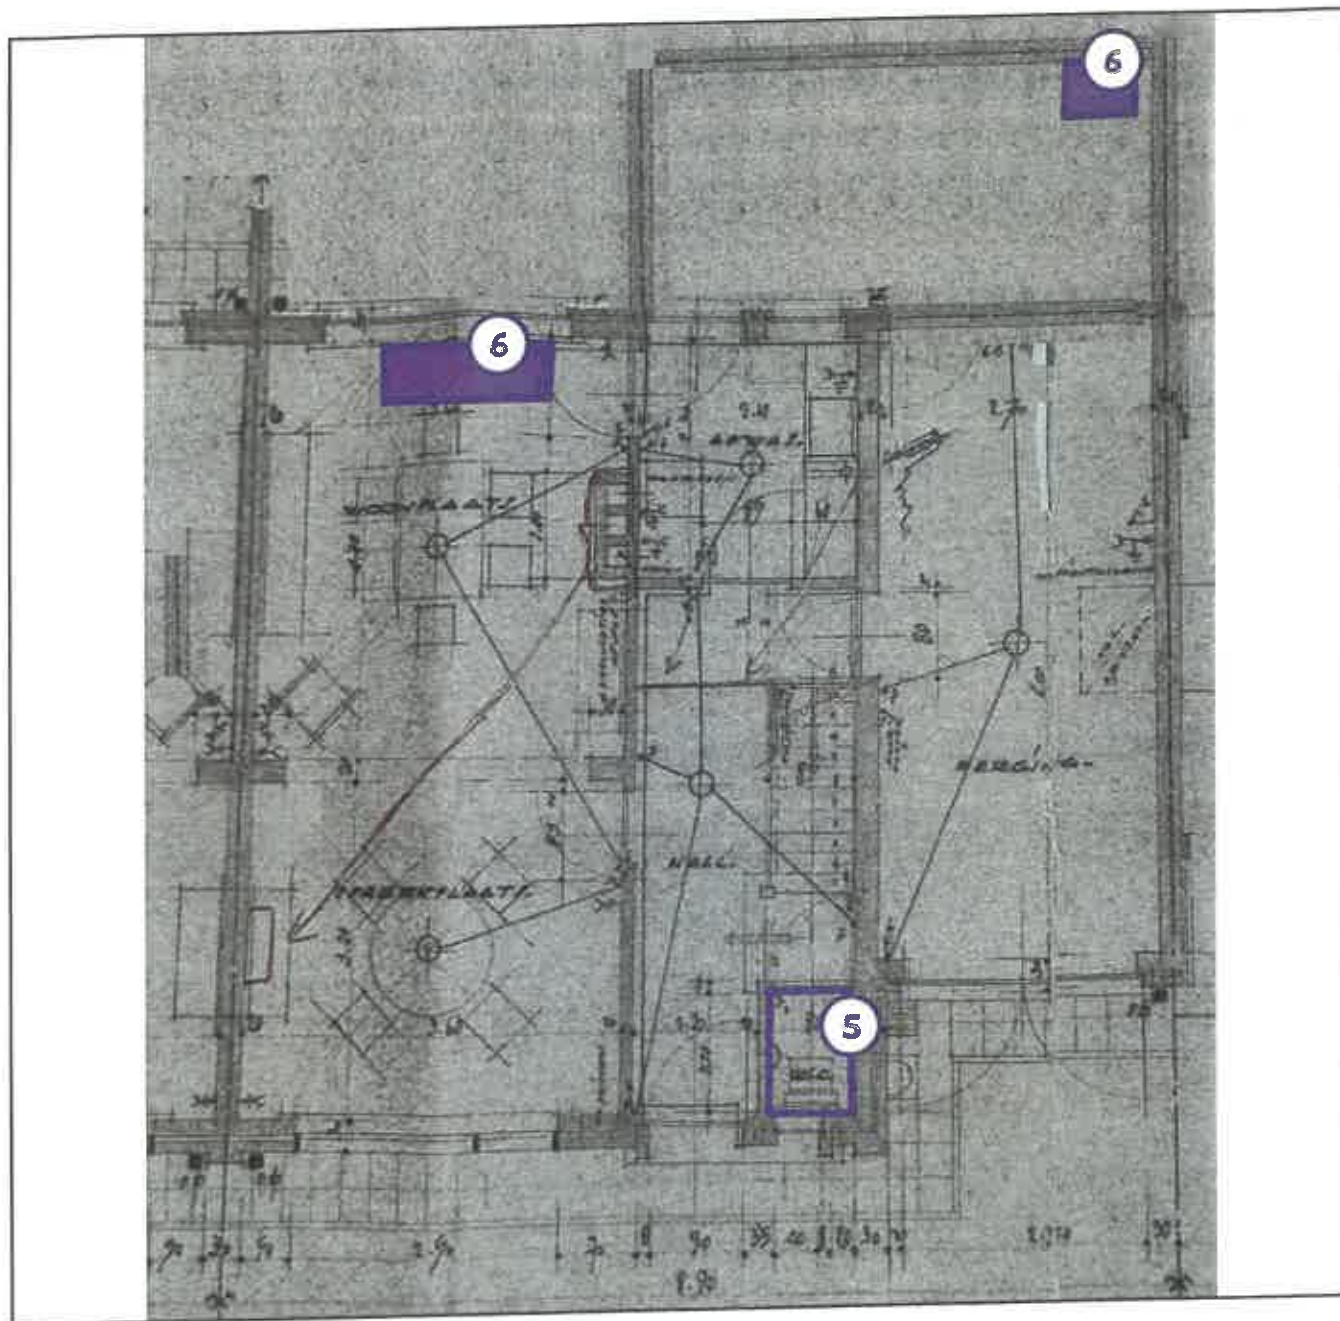
Plan 1.1: Plan gelijkvloers

Beschrijving	Type	Actie
5. Wandtegels WC	Advies	-
6. Oude gaskachels	Advies	-

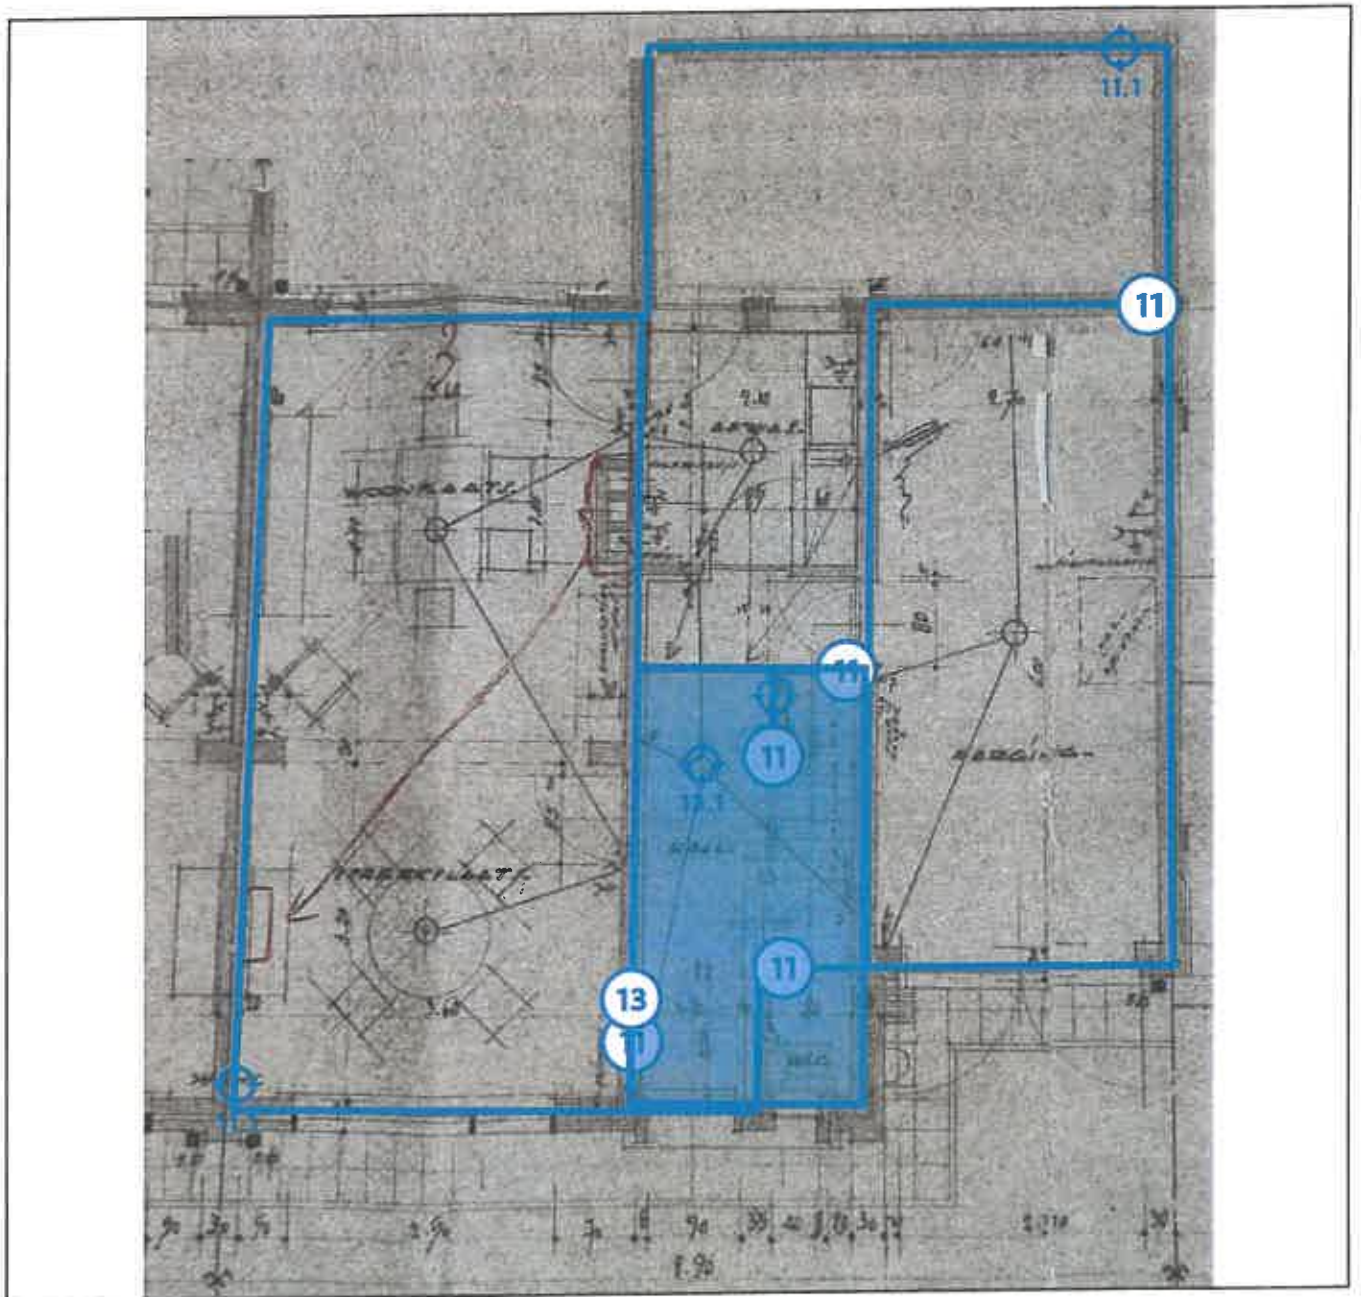
Plan 1.2: Plan gelijkvloers (pleisterwerk)

Beschrijving	Type	Actie
11. Pleisterwerk muur	Geen asbest	-
11.1 Code: MM01	Mengmonster	-
13. Pleisterwerk plafond	Geen asbest	-

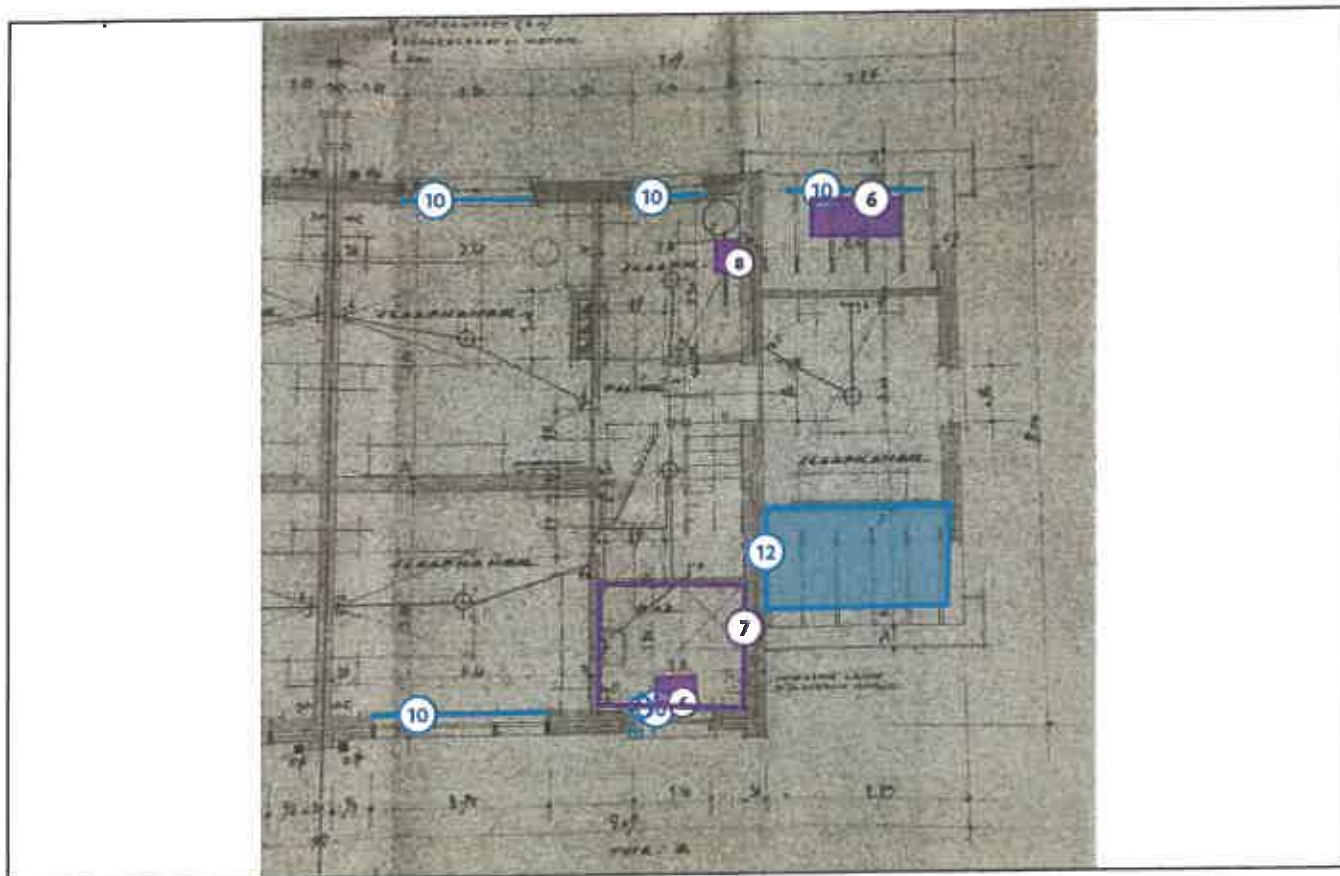
Plan 1.3: Plan verdieping

Beschrijving	Type	Actie
6. Oude gaskachels	Advies	*
7. Wandtegels badkamer	Advies	*
8. Gasgeiser	Advies	*
10. Mastiek ramen verdieping	Geen asbest	-
10.1 Code: MM03	Puntmonster	-
12. Vonylvloer verdieping	Geen asbest	*

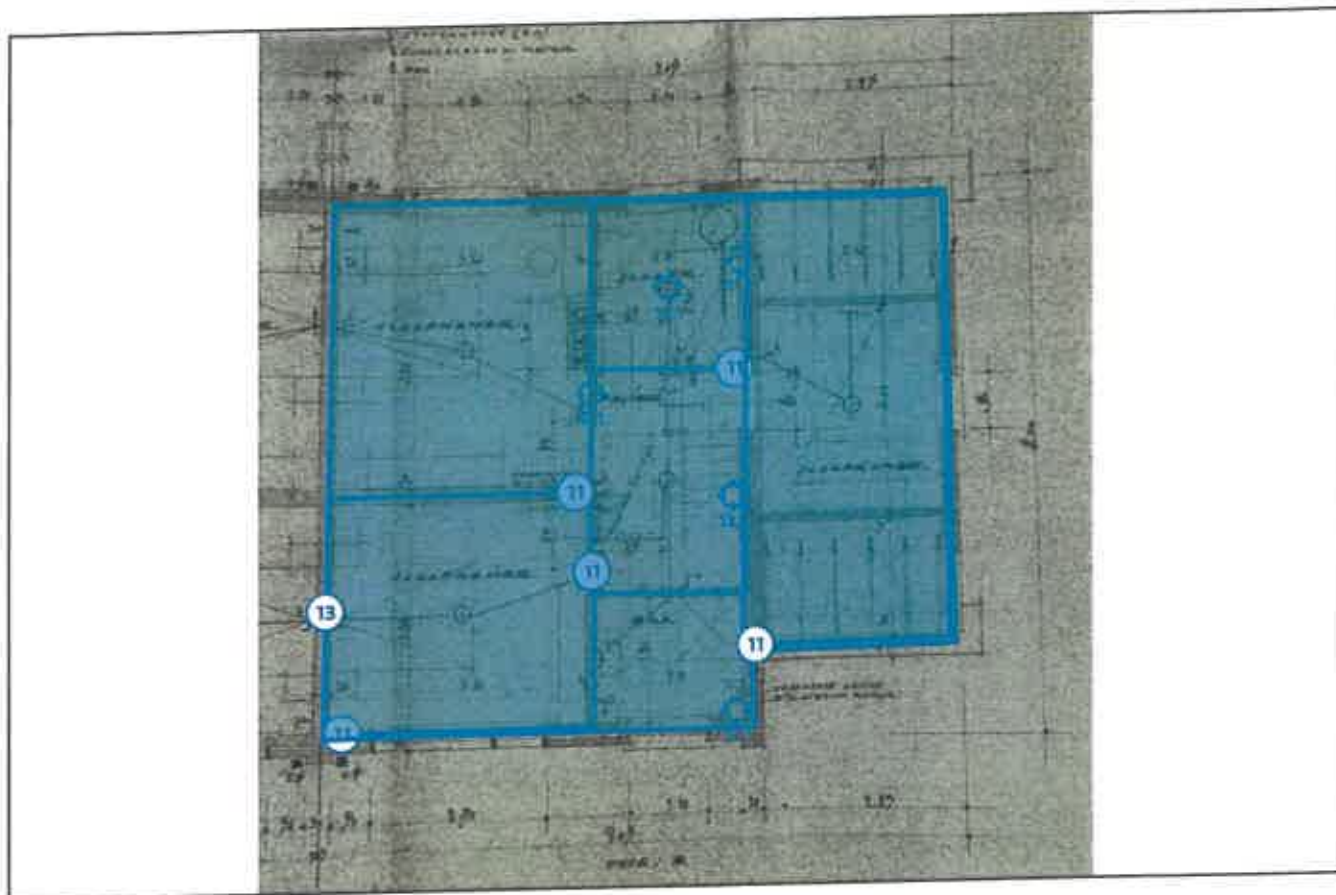
Plan 1.4: Plan verdieping (pleisterwerk)

Beschrijving	Type	Actie
11. Pleisterwerk muur	Geen asbest	-
11.1 Code: MM01	Mengmonster	-
13. Pleisterwerk plafond	Geen asbest	-
13.1 Code: MM02	Mengmonster	-
