Asbestinventarisatetest

Beelshoek 9, 8770 Ingelmunster

Attestnummer : 20241107-000261.000

Uitgegeven op : 07.11.2024

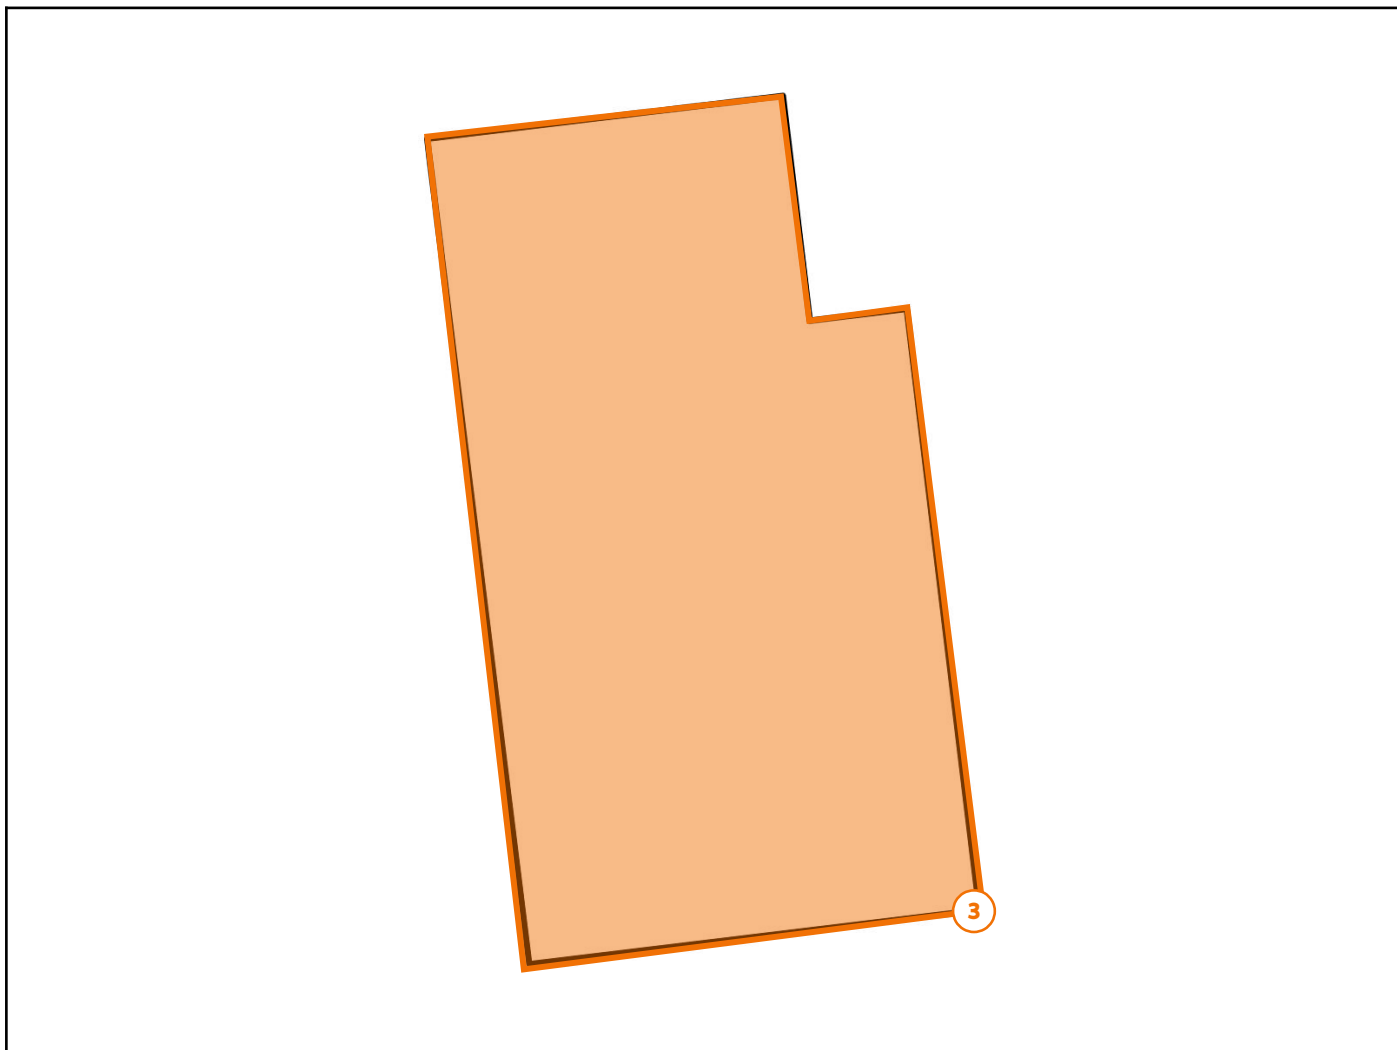
Plan 2.1: afdak plan

| Beschrijving | Type | Actie |
|---|---|---|
| 3. golfplaat schuur en afdak | Asbestmateriaal | Verwijderen |
