Asbestinventarisatetest

Kapelstraat 11, 8531 Harelbeke

Attestnummer : **20260113-000033.000**

Uitgegeven op : **13.01.2026**

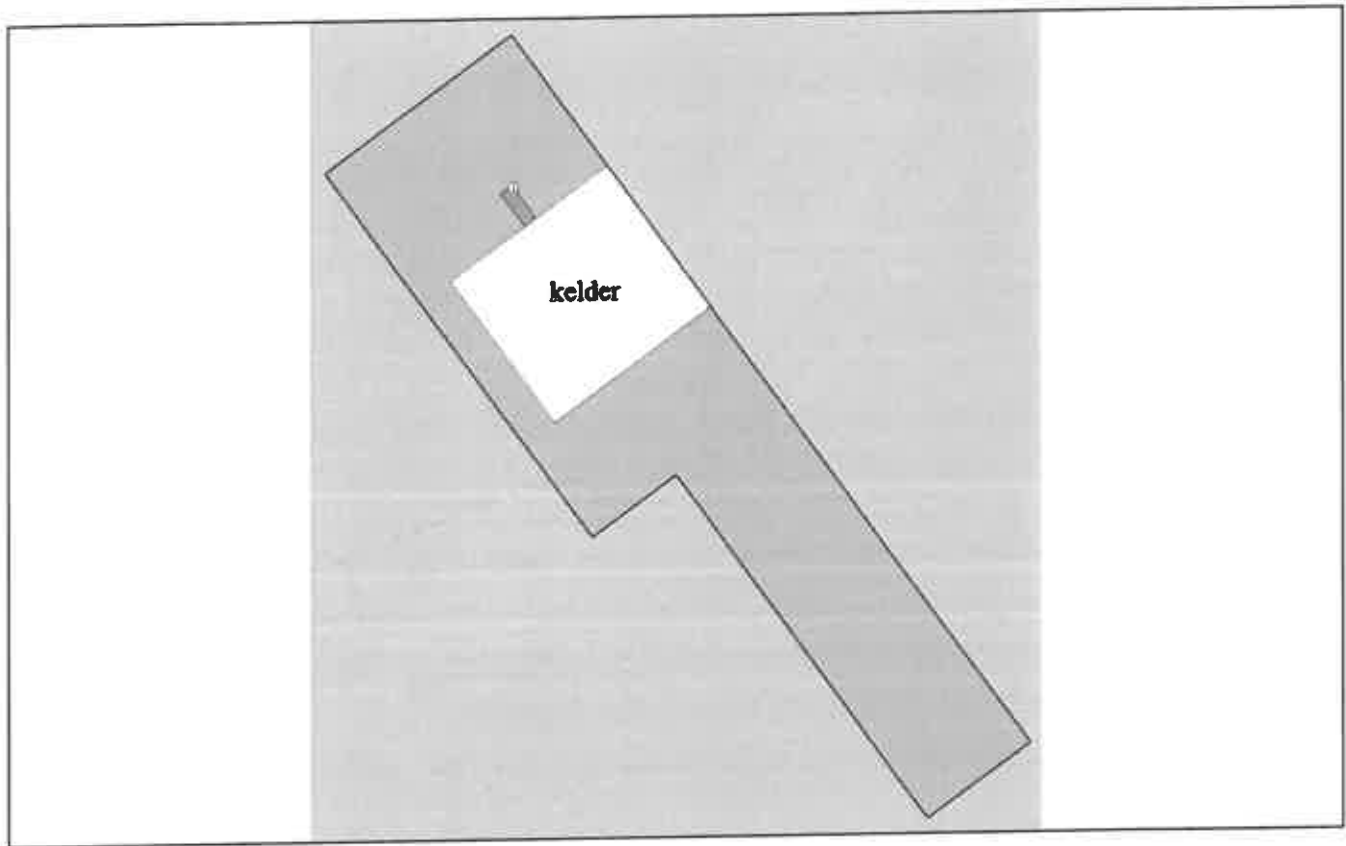
Plan 1.1: plan kelder

Beschrijving	Type	Actie
3. verluchttingsbuis	Beperking	-

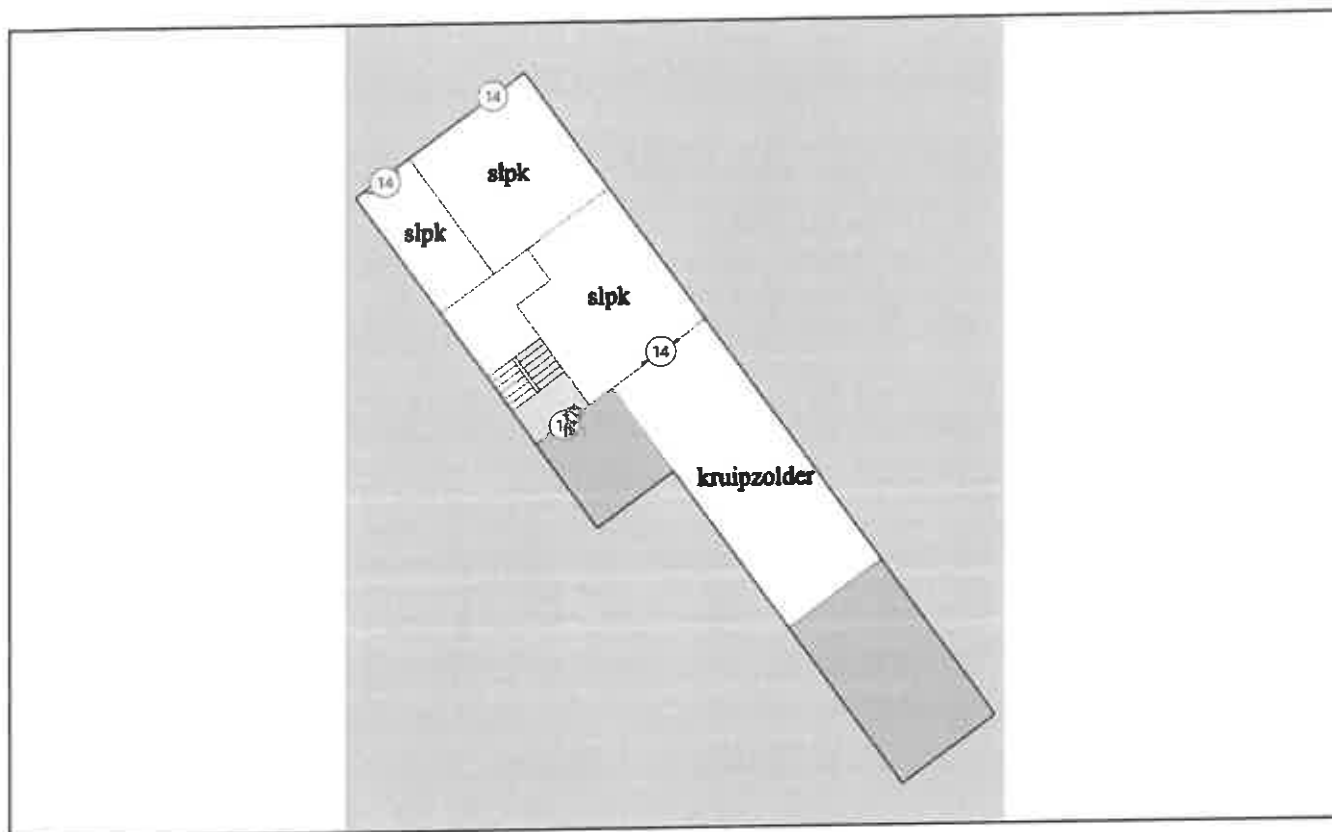
Plan 1.3: plan verdiep

Beschrijving	Type	Actie
14. roze mastiek	Geen asbest	-
14.1 Code: 2610174-05	Puntmonster	-

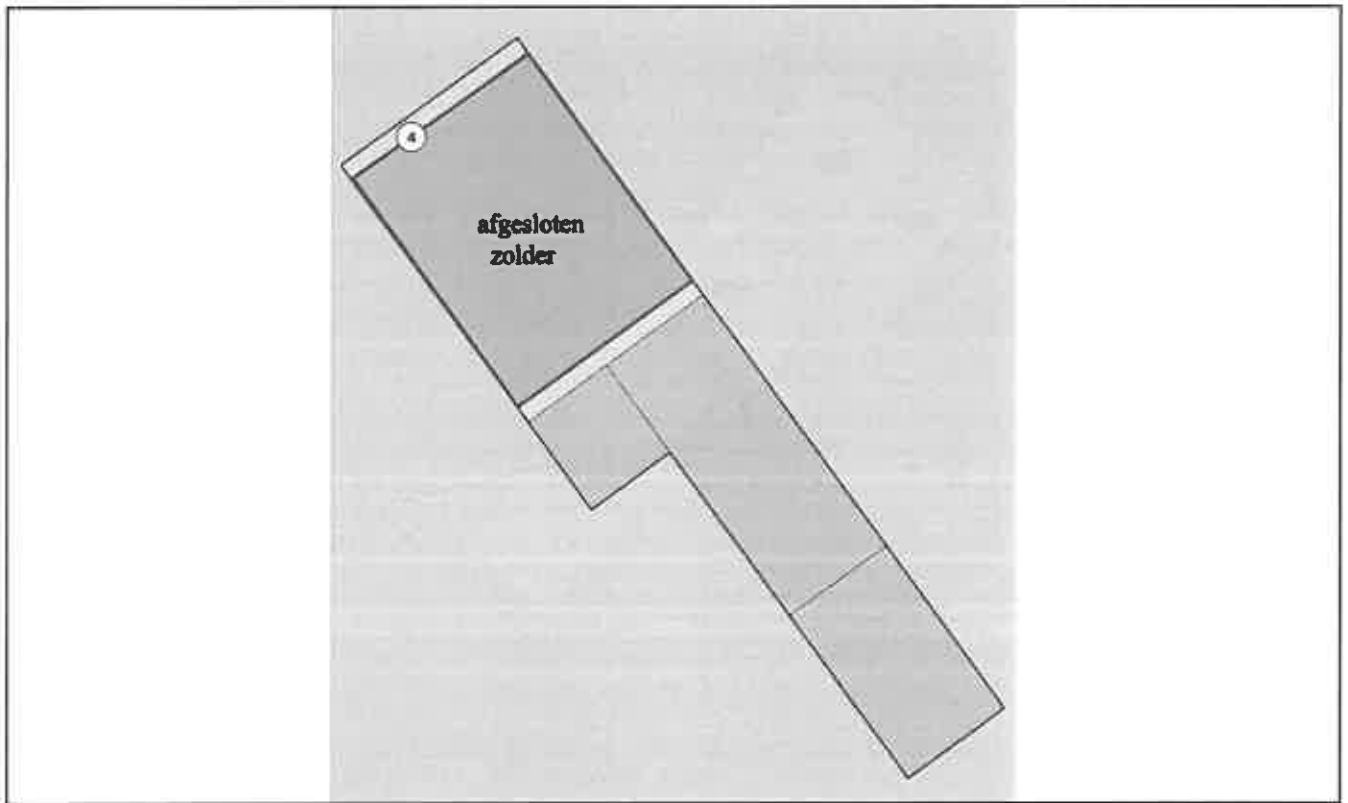
Plan 1.4: plan zolder

Beschrijving	Type	Actie
4. afgesloten zolder	Beperking	-

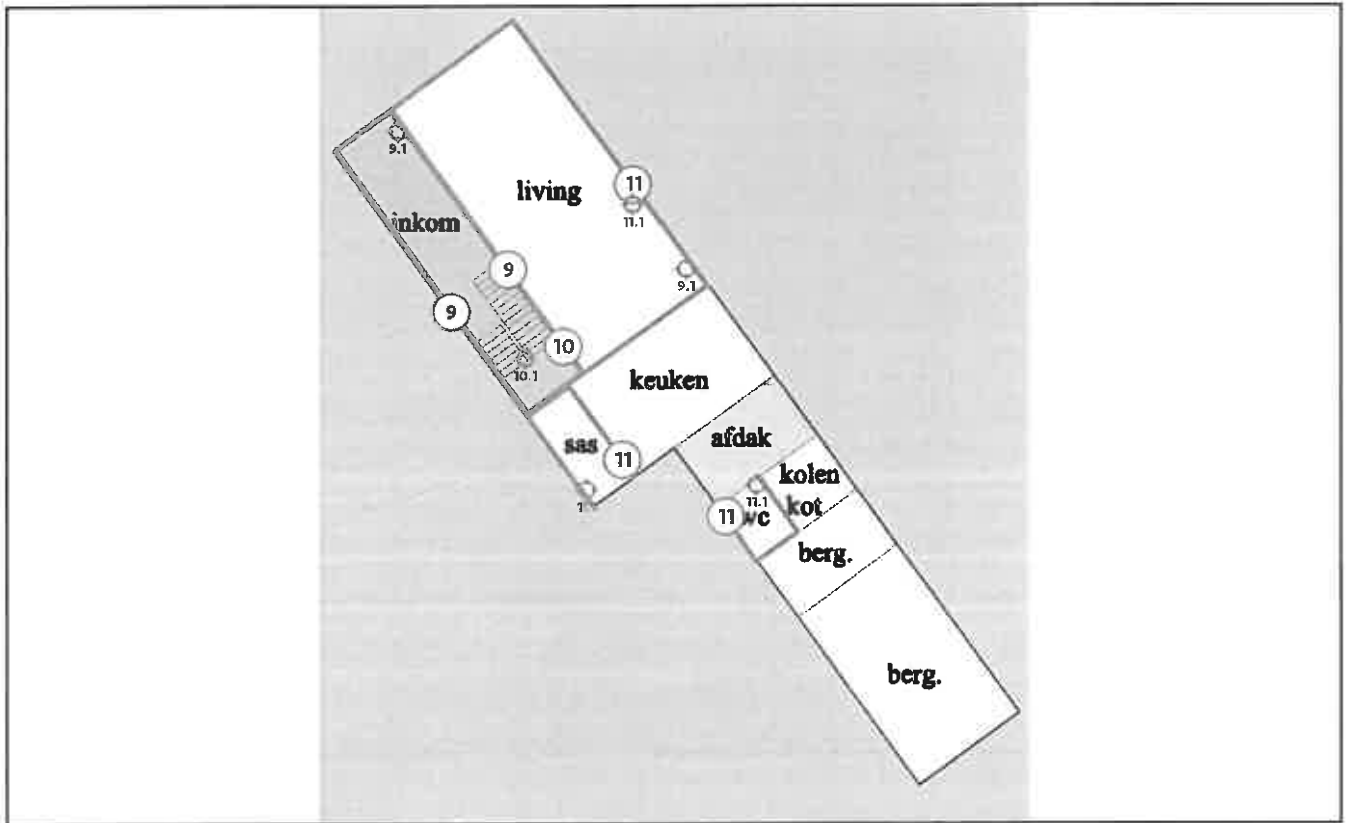
Plan 1.6: plan gvl pleister

Beschrijving	Type	Actie
9. MS pleister wanden	Geen asbest	-
9.1 Code: 2610174-06	Mengmonster	-
10. MS pleister plafond	Geen asbest	-
10.1 Code: 2610174-07	Mengmonster	-
11. MS sierpleister wanden	Geen asbest	-
11.1 Code: 2610174-03	Mengmonster	-

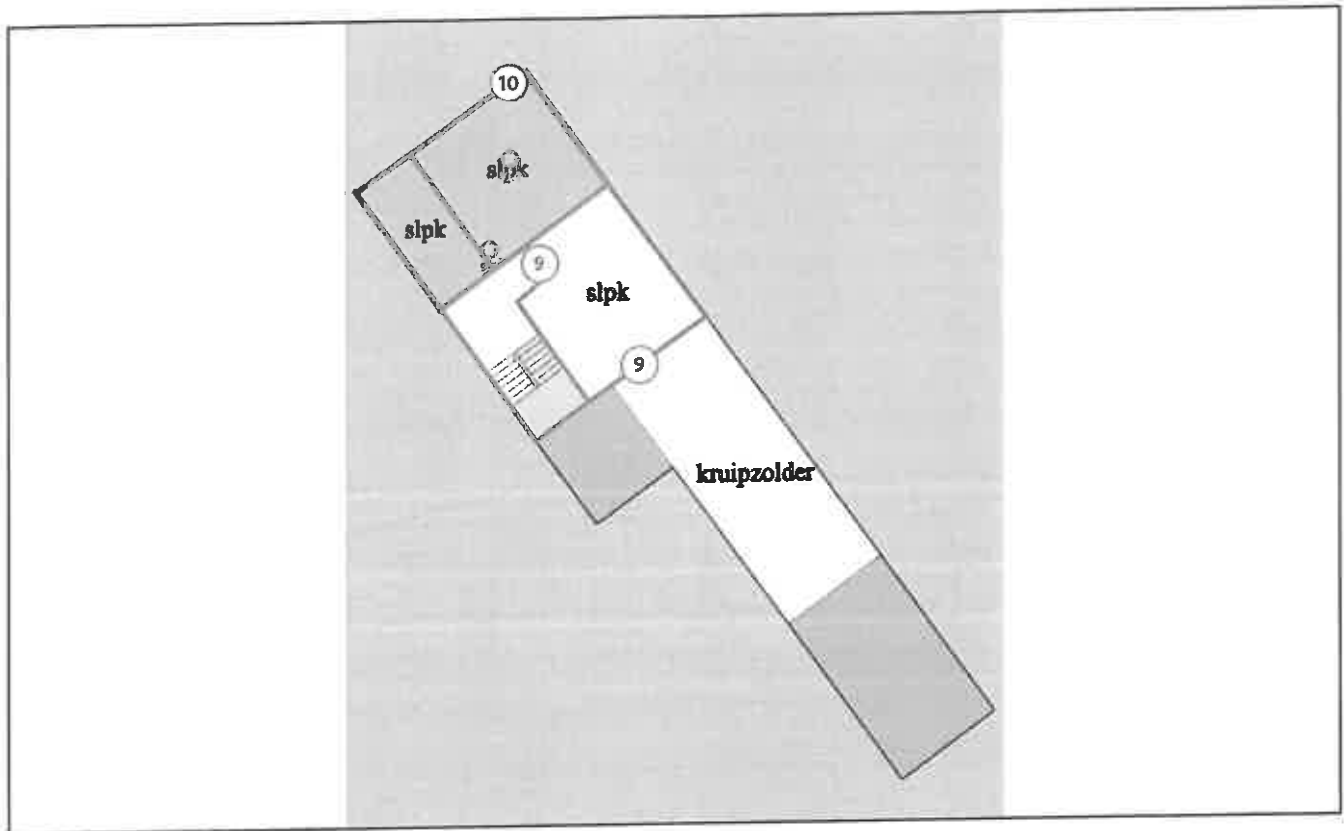
Plan 1.7: plan verdiep pleister

Beschrijving	Type	Actie
9. MS pleister wanden	Geen asbest	-
9.1 Code: 2610174-06	Mengmonster	-
10. MS pleister plafond	Geen asbest	-
10.1 Code: 2610174-07	Mengmonster	-

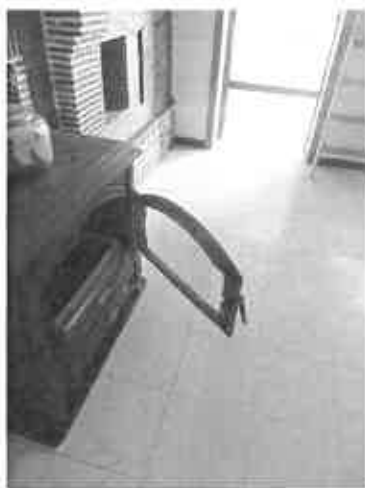
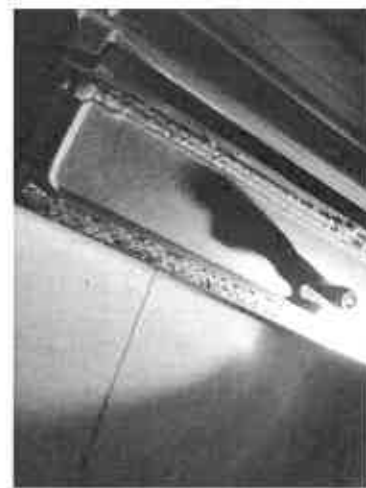
Beschrijving	Notitie	Terug te vinden op plannen
Fiche 15: kolenkachel	kolenkachel met een cerarope touw (= touw opgebouwd uit keramische vezels): niet asbestverdacht	-
Fiche 16: dakpannen hellende daken	dakpannen : niet asbestverdacht	Plan 1.5: plan daken
