# Asbestinventarisatetest

Hanebergstraat 27, 3581 Beringen

Attestnummer : **20240610-000336.000**

Uitgegeven op : **10.06.2024**

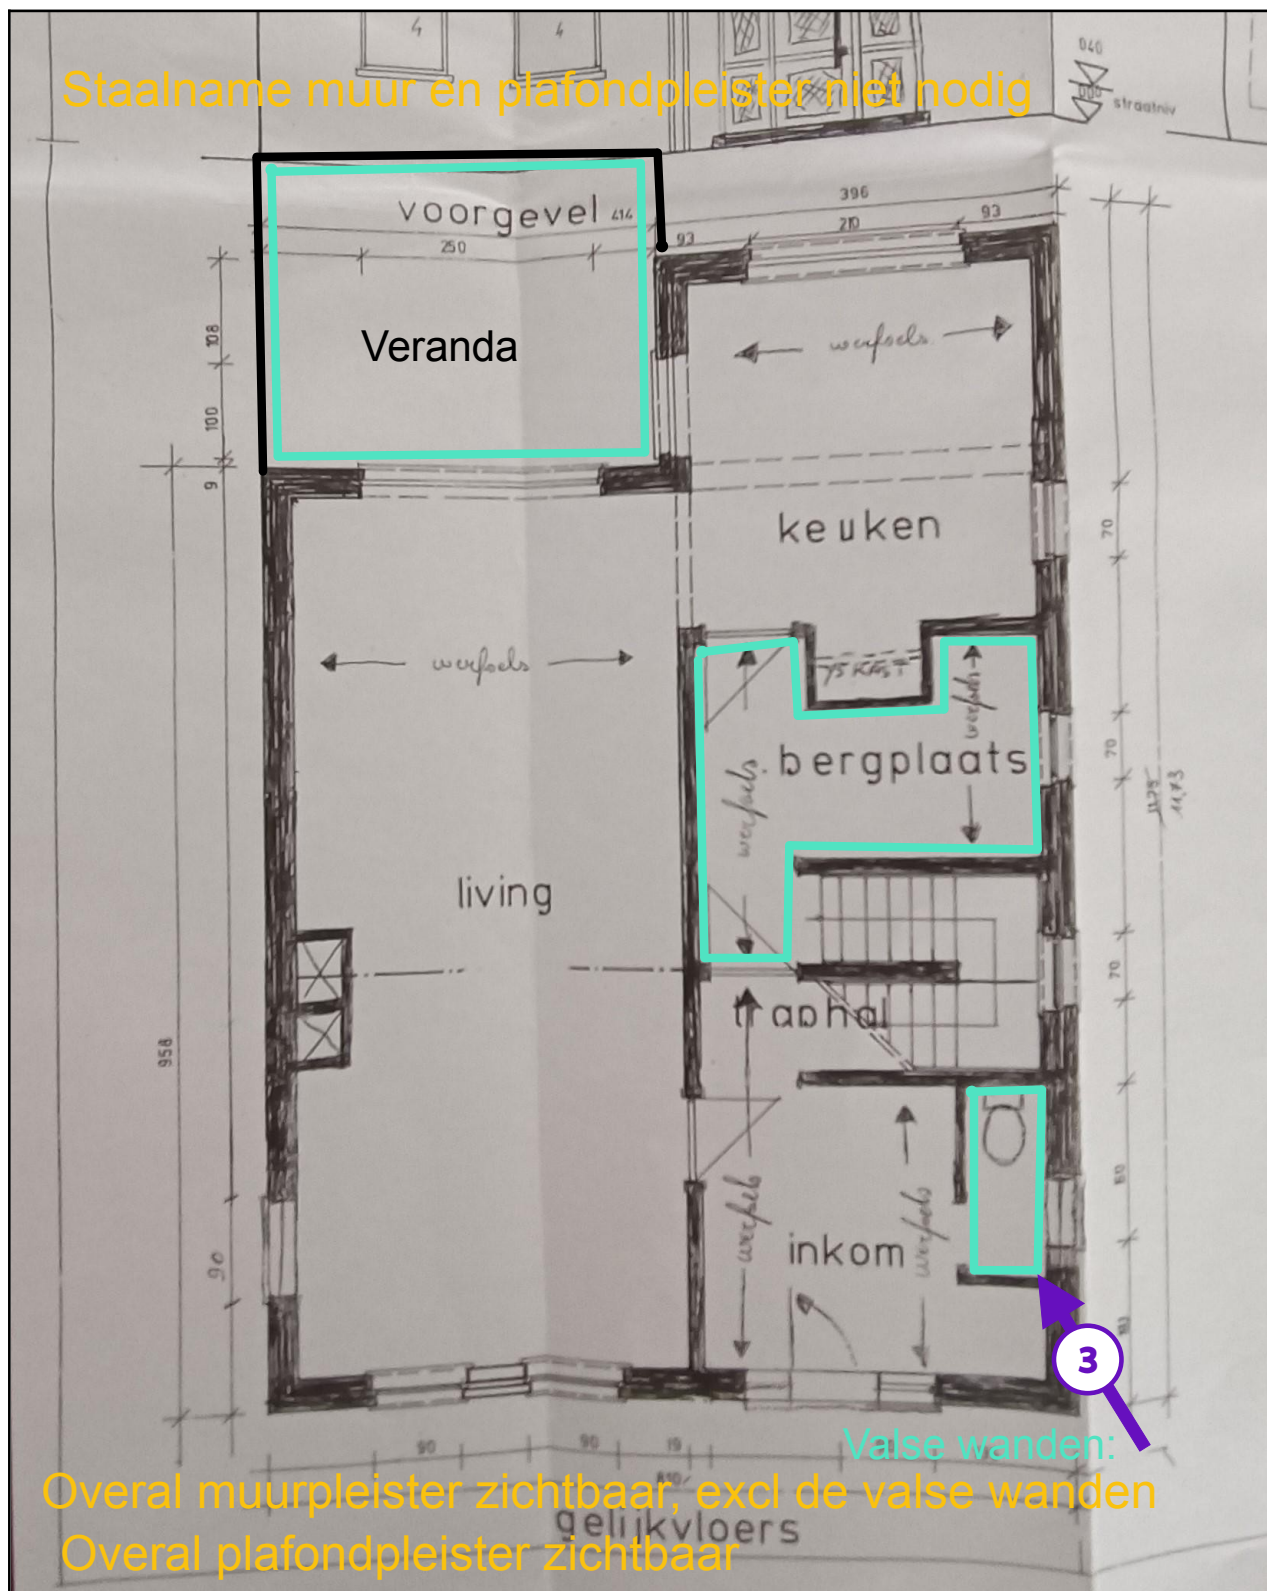
# Plan 1.1: Gelijkvloers

3. Valse wanden (geen pleisterwerk zichtbaar)	Advies	-
7. Geen staalname pleisterwerk muur & plafond woning nodig	Advies	-

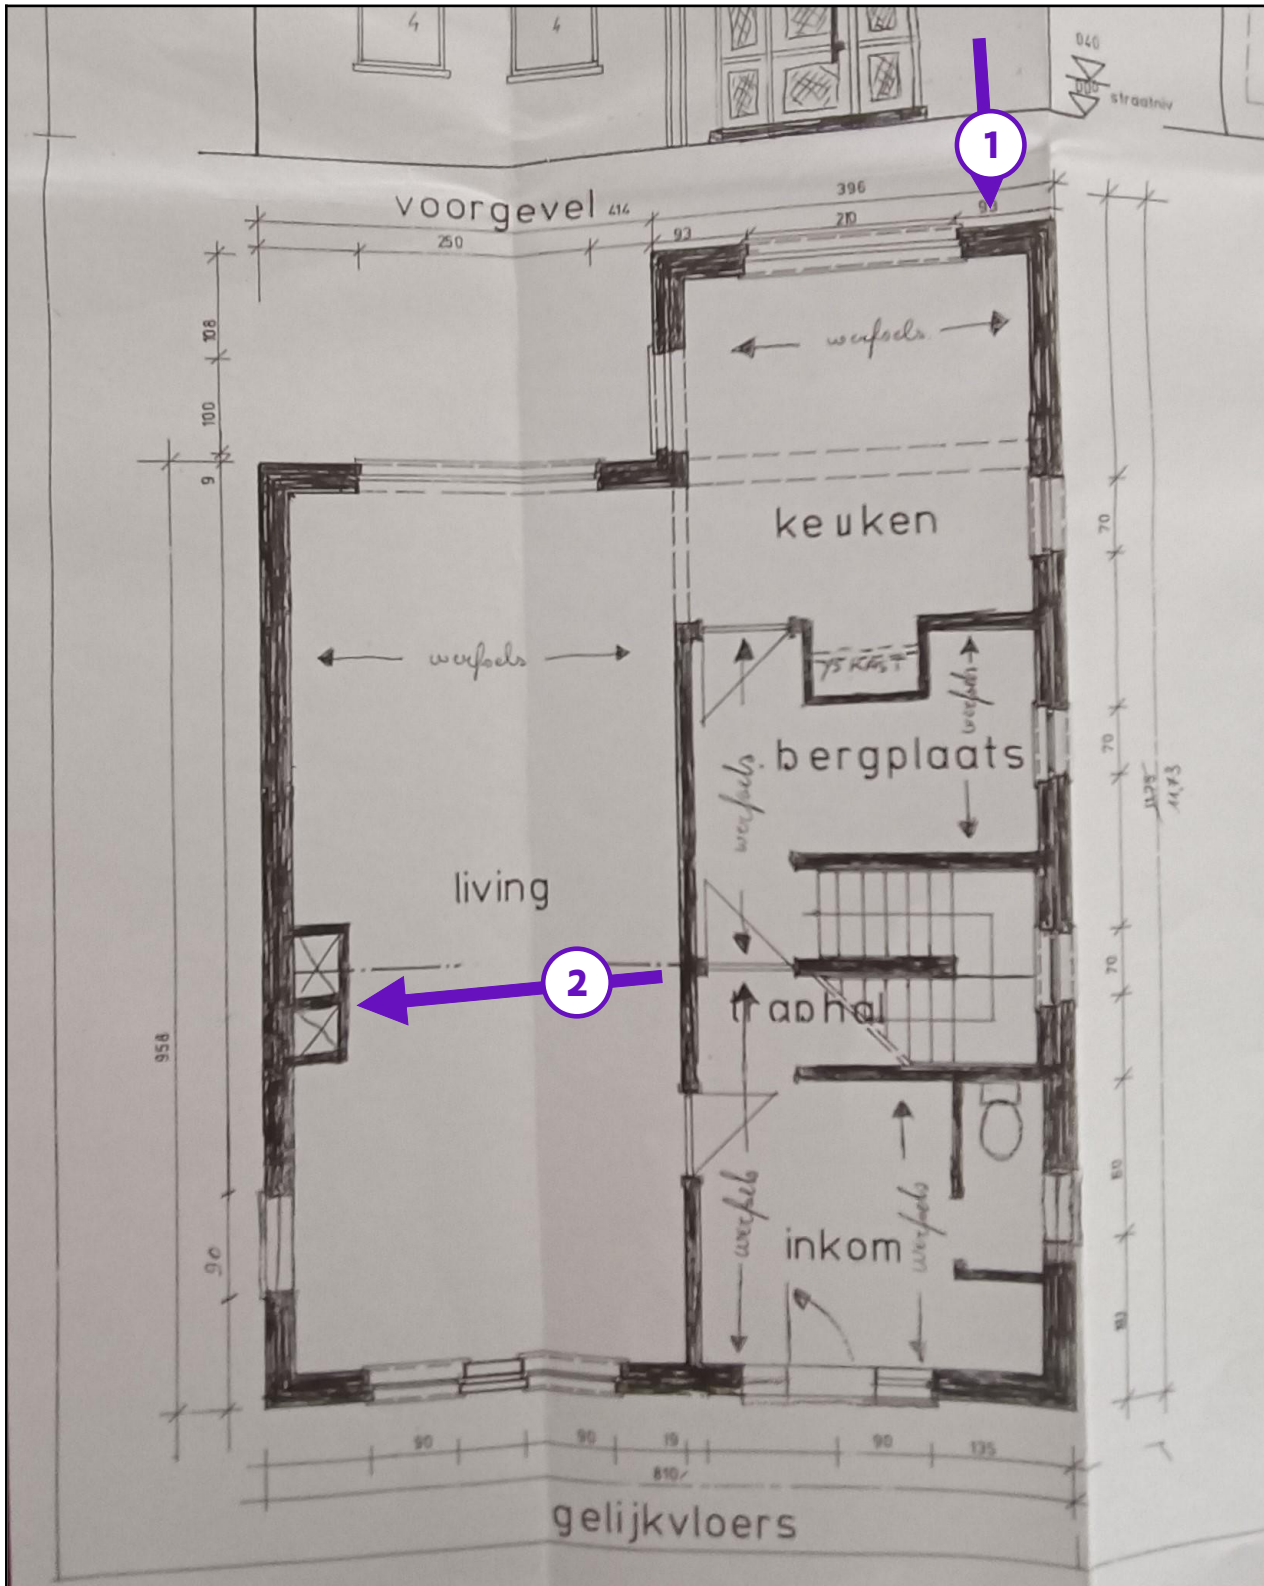
## Plan 1.2: Gelijkvloers

1. Onderdak woning	Advies	-
2. Koord rond deur kachel living	Advies	-

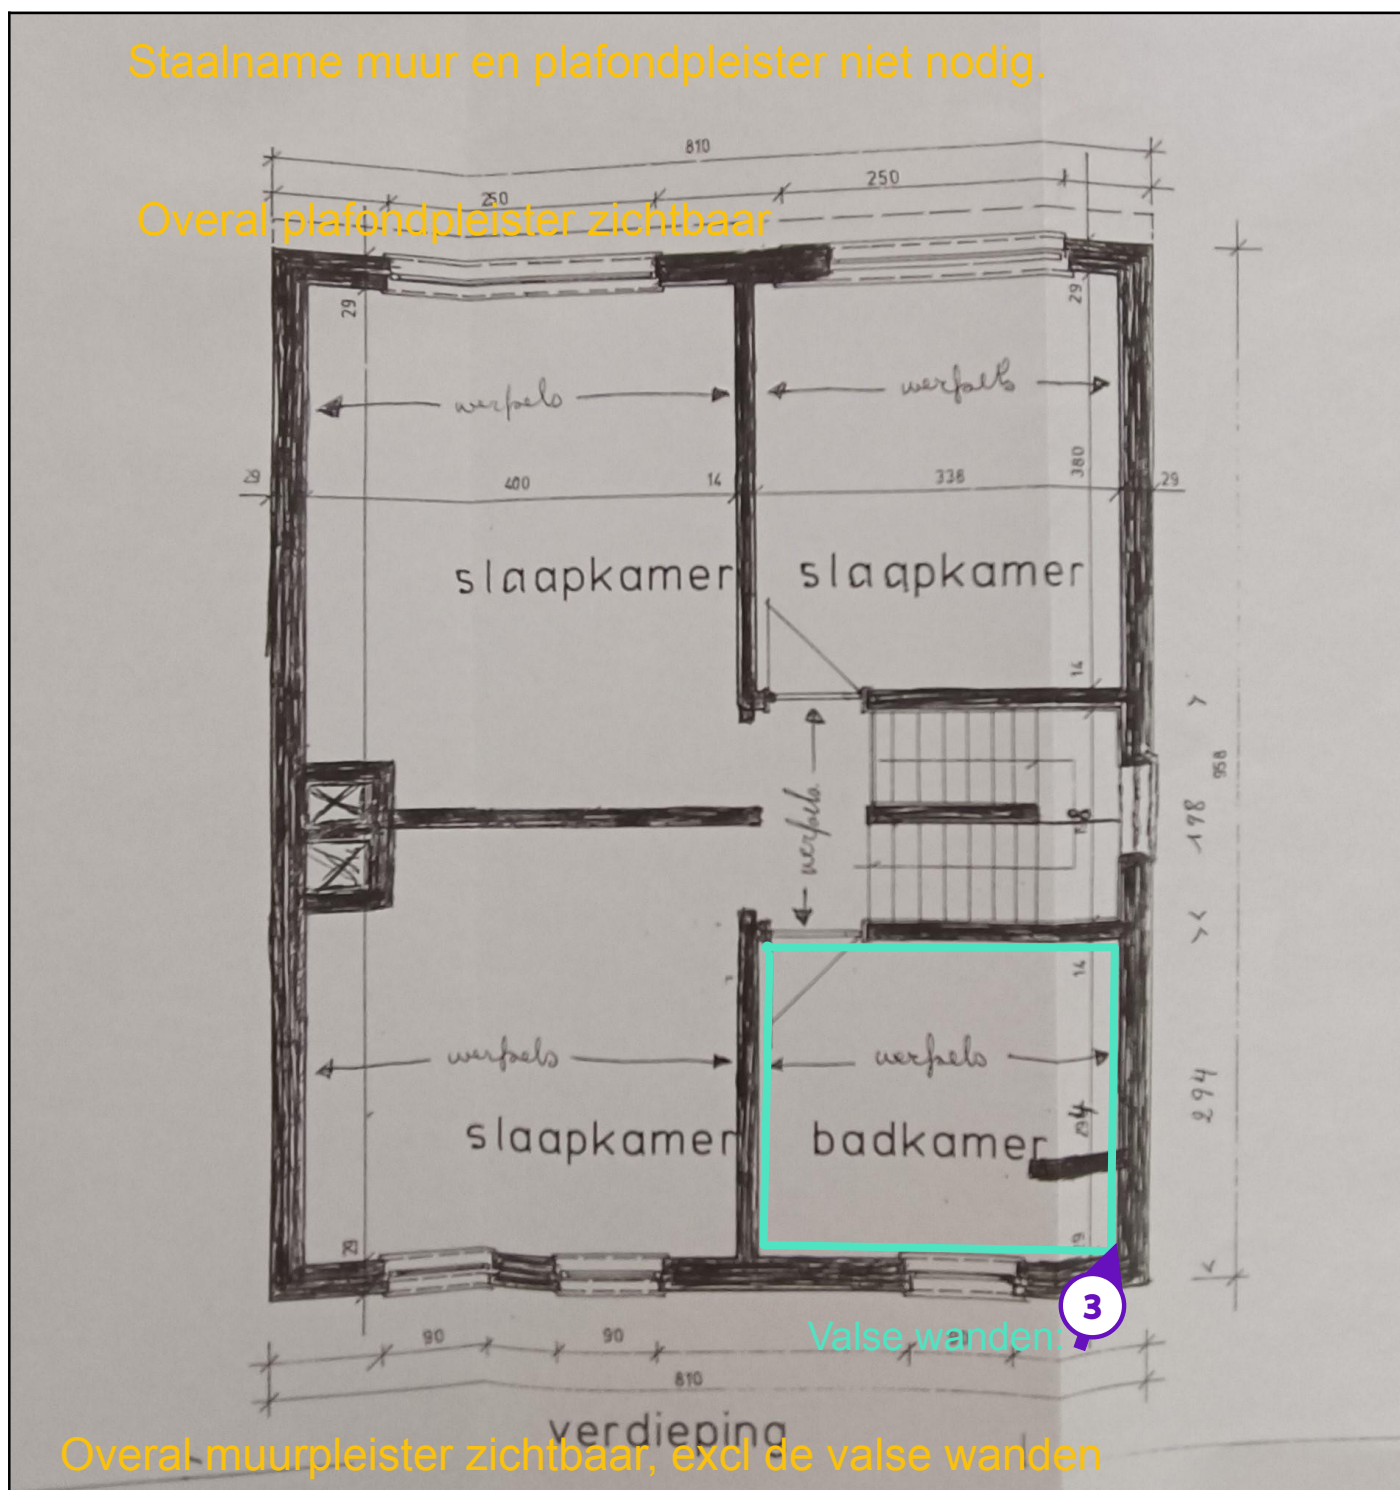
## Plan 1.3: 1e verdiep

Beschrijving	Type	Actie
3. Valse wanden (geen pleisterwerk zichtbaar)	Advies	-

7. Geen staalname pleisterwerk muur & plafond woning nodig	Advies	-
--	--------	---

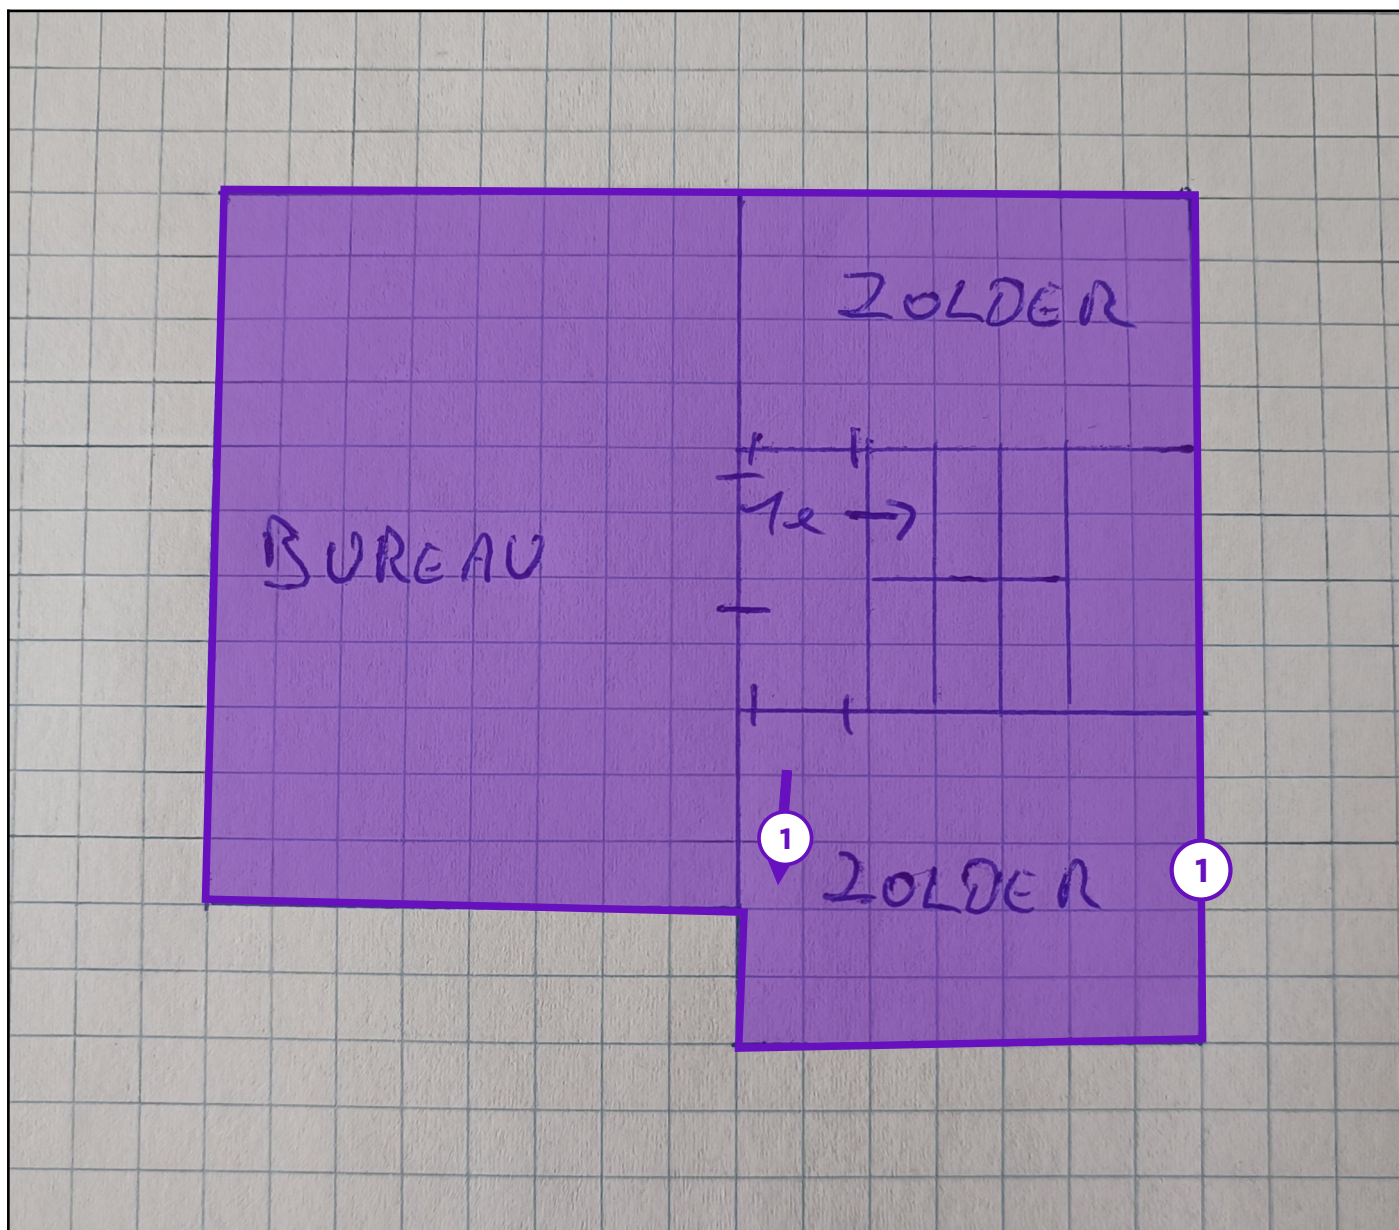
## Plan 1.4: Zolder

Beschrijving	Type	Actie
1. Onderdak woning	Advies	-

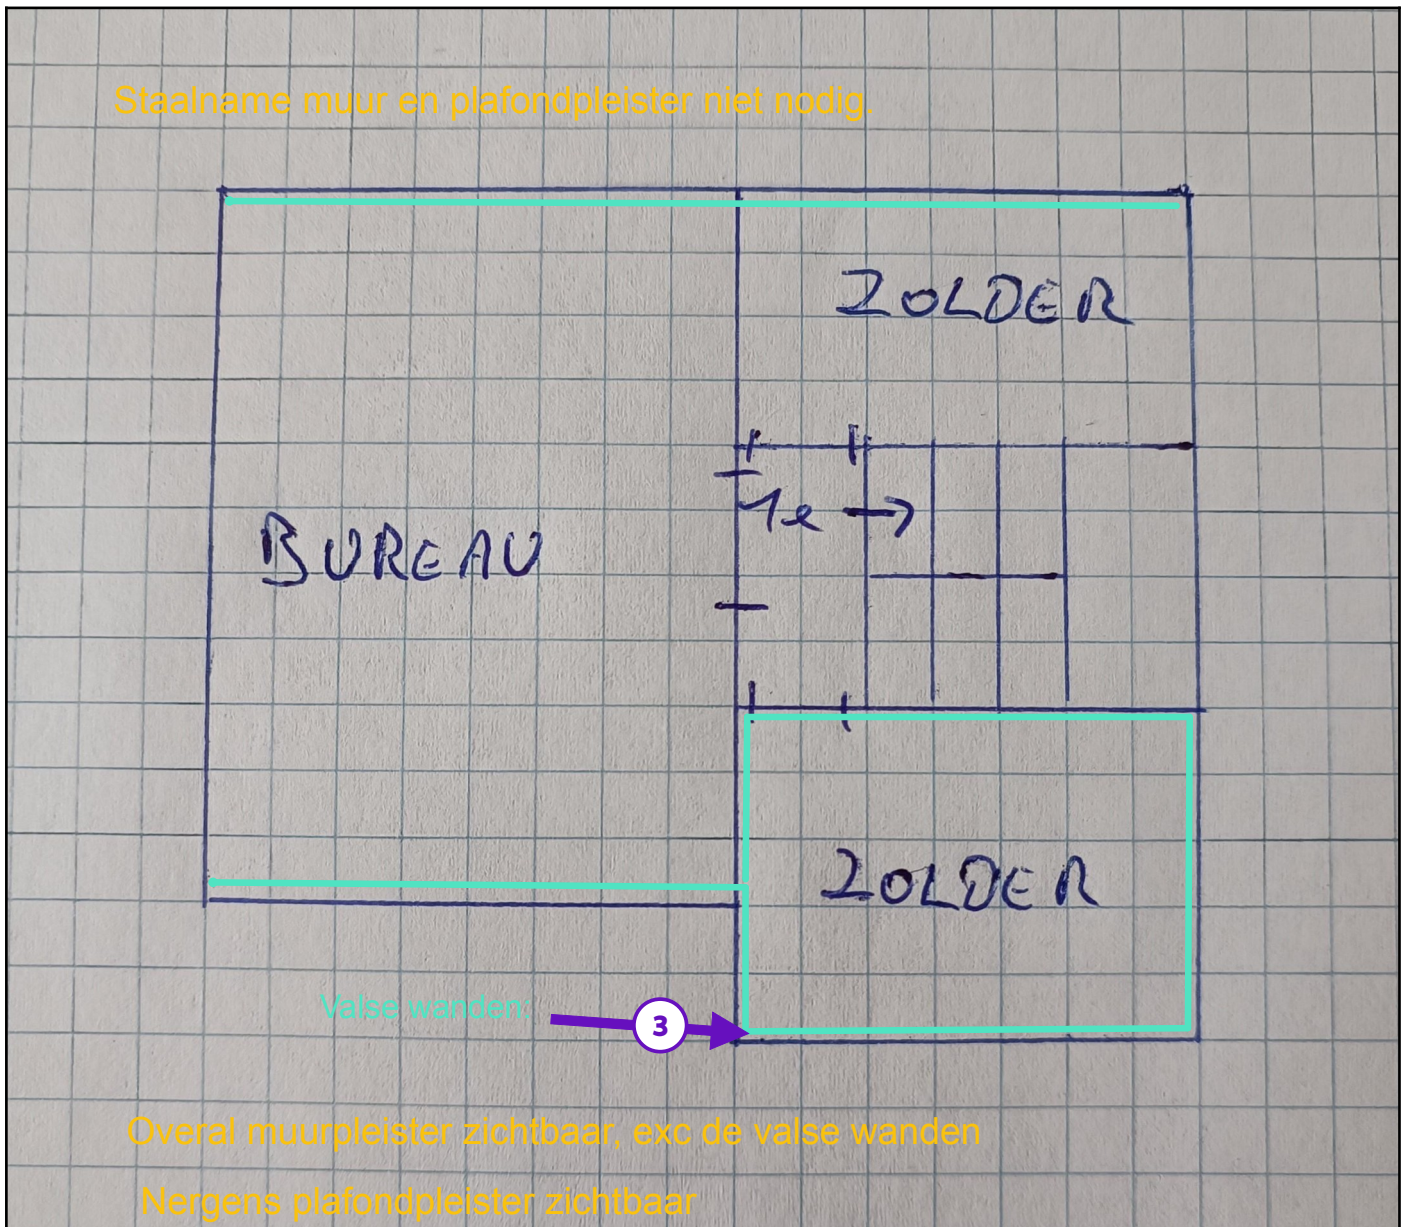
## Plan 1.5: Zolder

Beschrijving	Type	Actie
3. Valse wanden (geen pleisterwerk zichtbaar)	Advies	-
7. Geen staalname pleisterwerk muur & plafond woning nodig	Advies	-

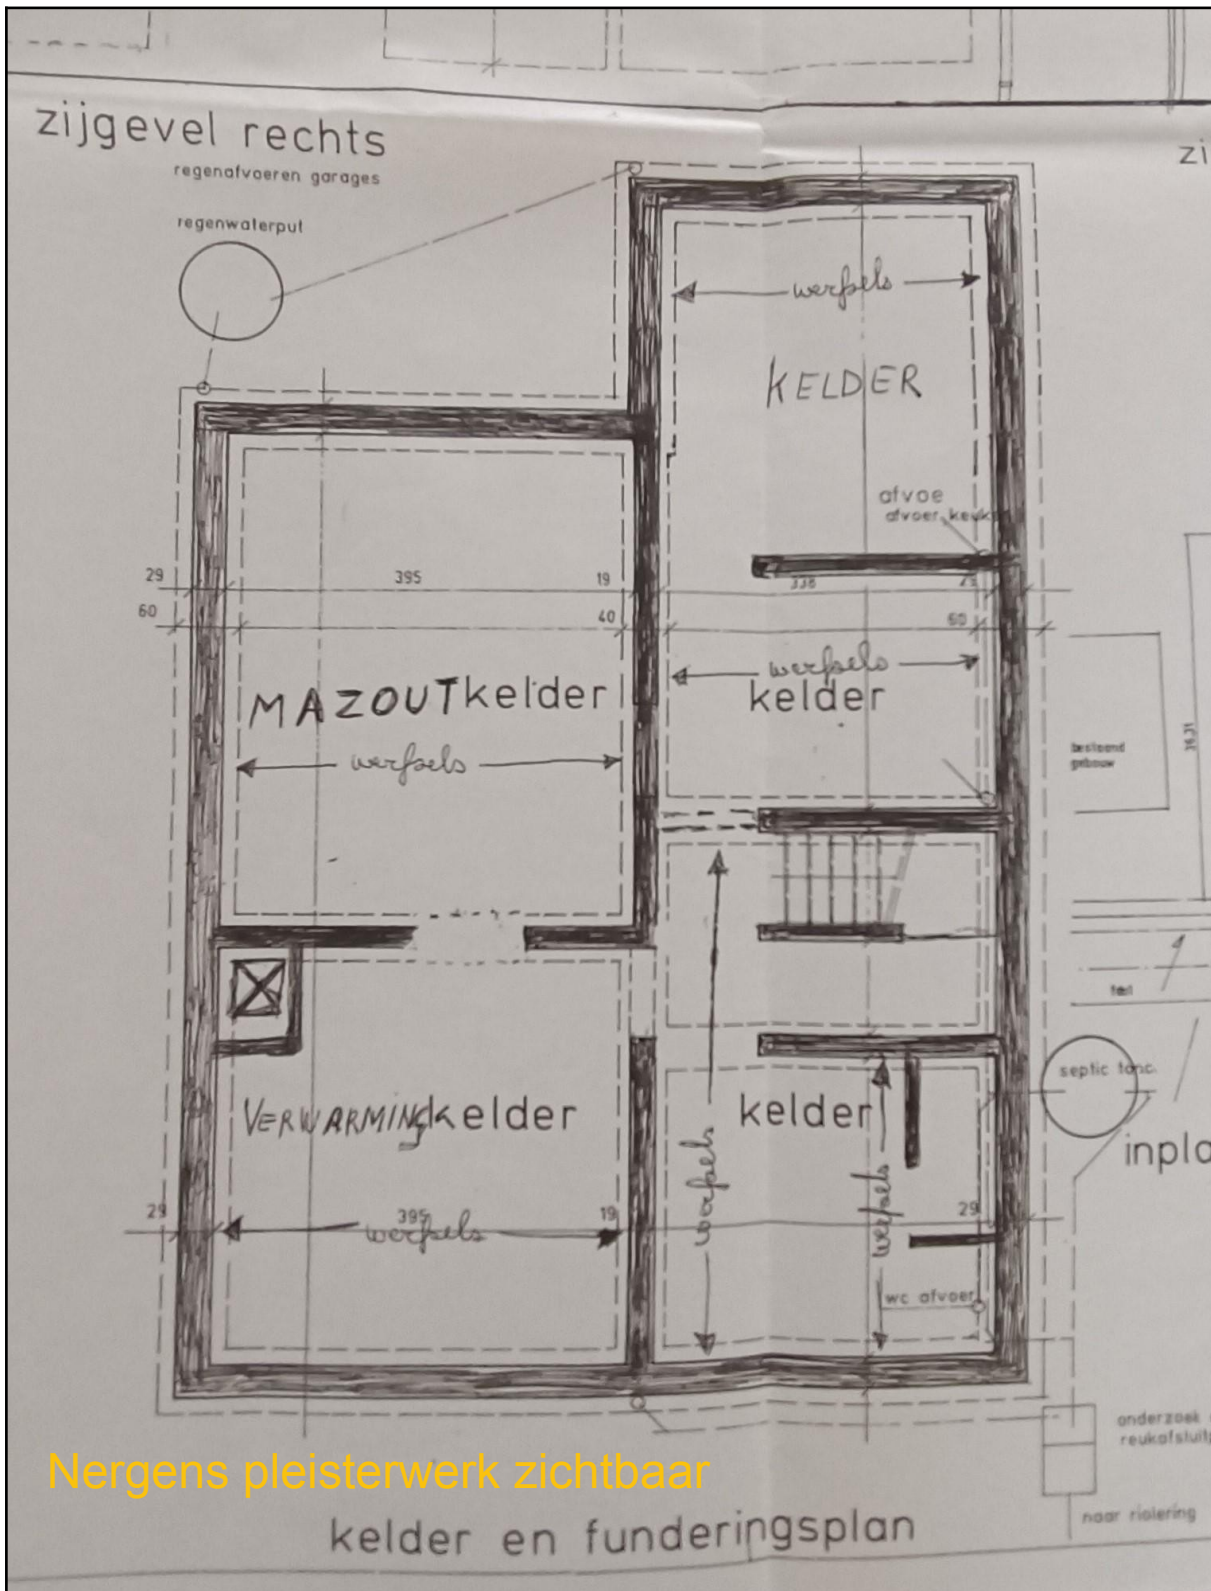
# Plan 1.6: Kelder

7. Geen staalname pleisterwerk muur & plafond woning nodig	Advies	-
--	--------	---

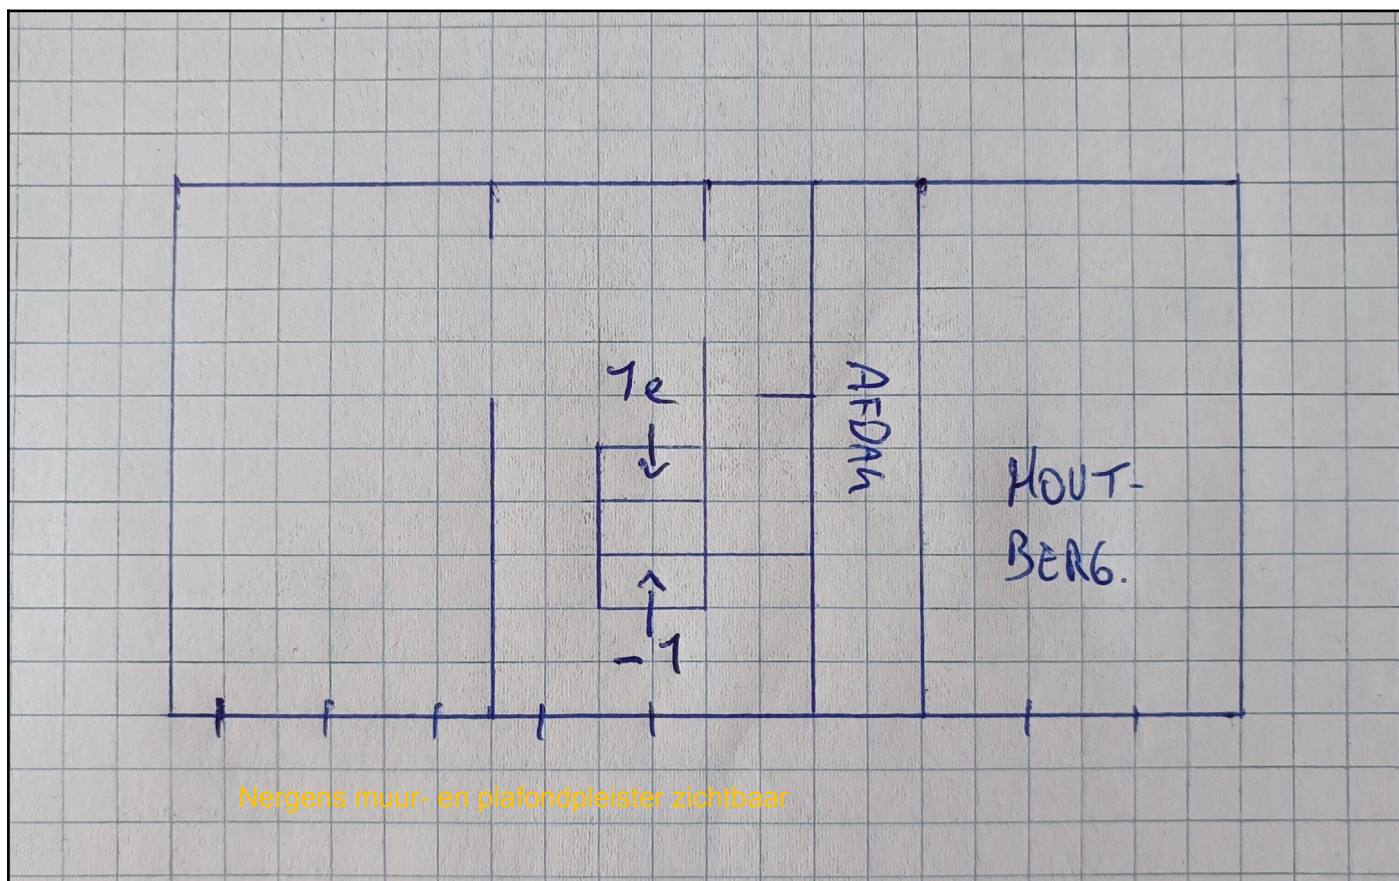
## Plan 2.1: Bijgebouw gelijkvloers

Beschrijving	Type	Actie
4. Geen staalname pleisterwerk muur & plafond mogelijk in het bijgebouw	Advies	-

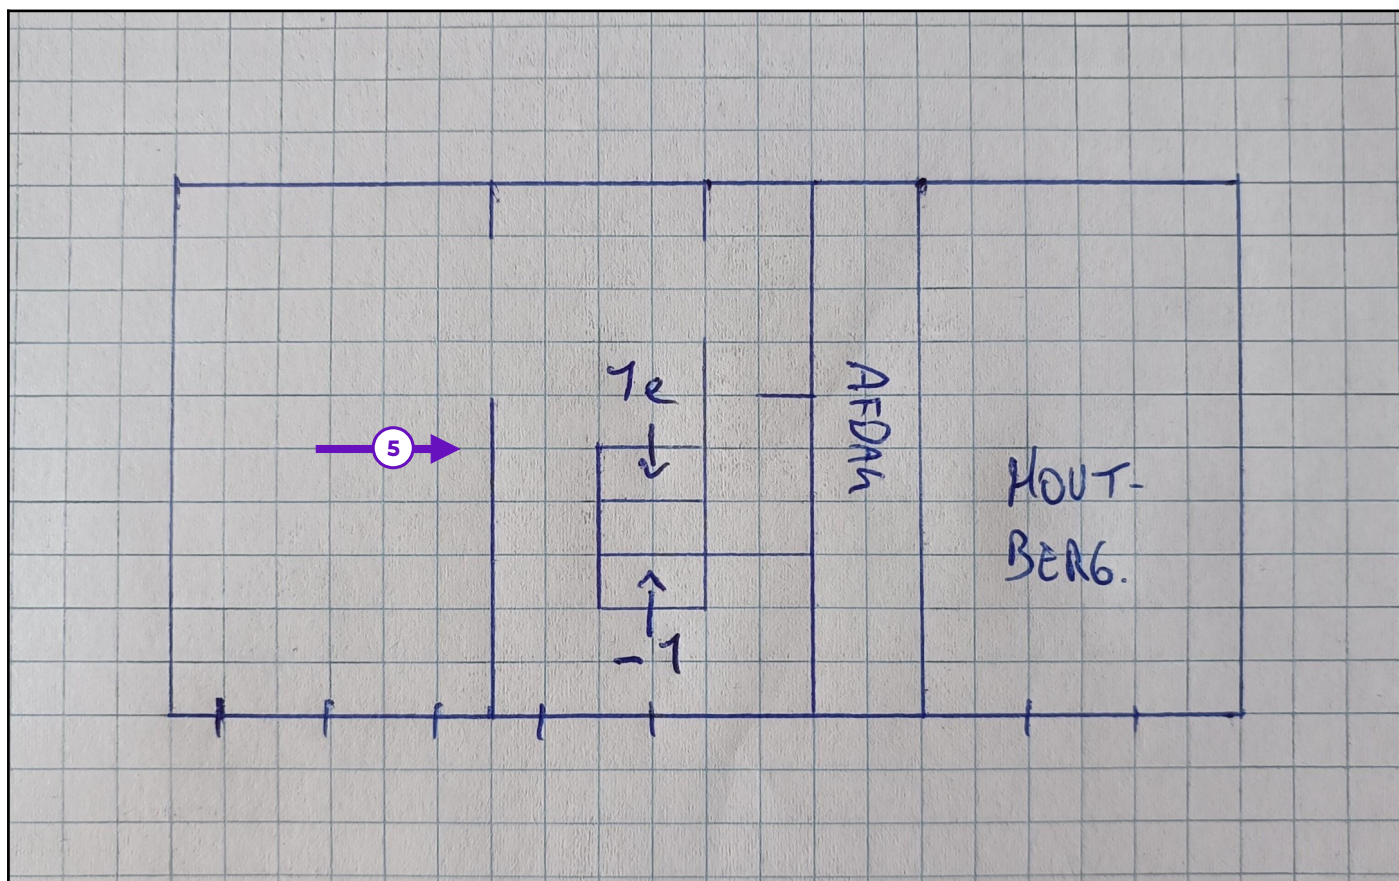
## Plan 2.2: Bijgebouw gelijkvloers

Beschrijving	Type	Actie
5. Koord rond deur kachel bijgebouw	Advies	-

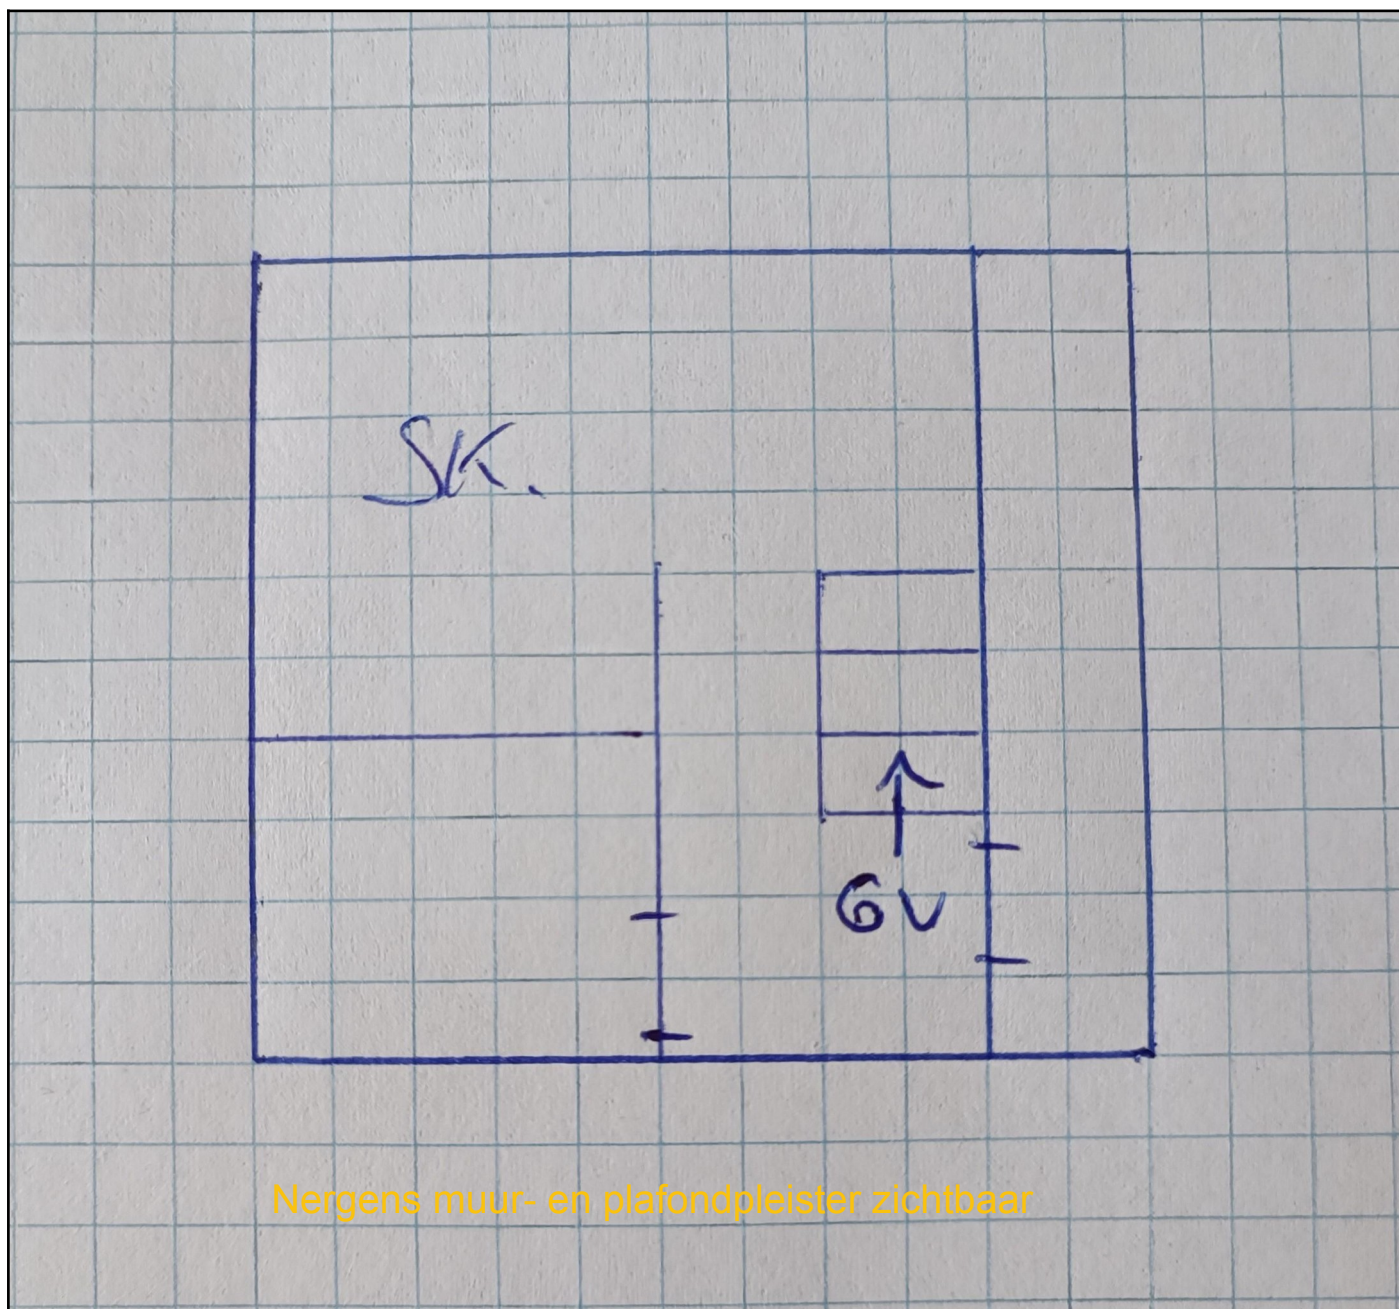
## Plan 2.3: Bijgebouw 1e verdiep

Beschrijving	Type	Actie
4. Geen staalname pleisterwerk muur & plafond mogelijk in het bijgebouw	Advies	-

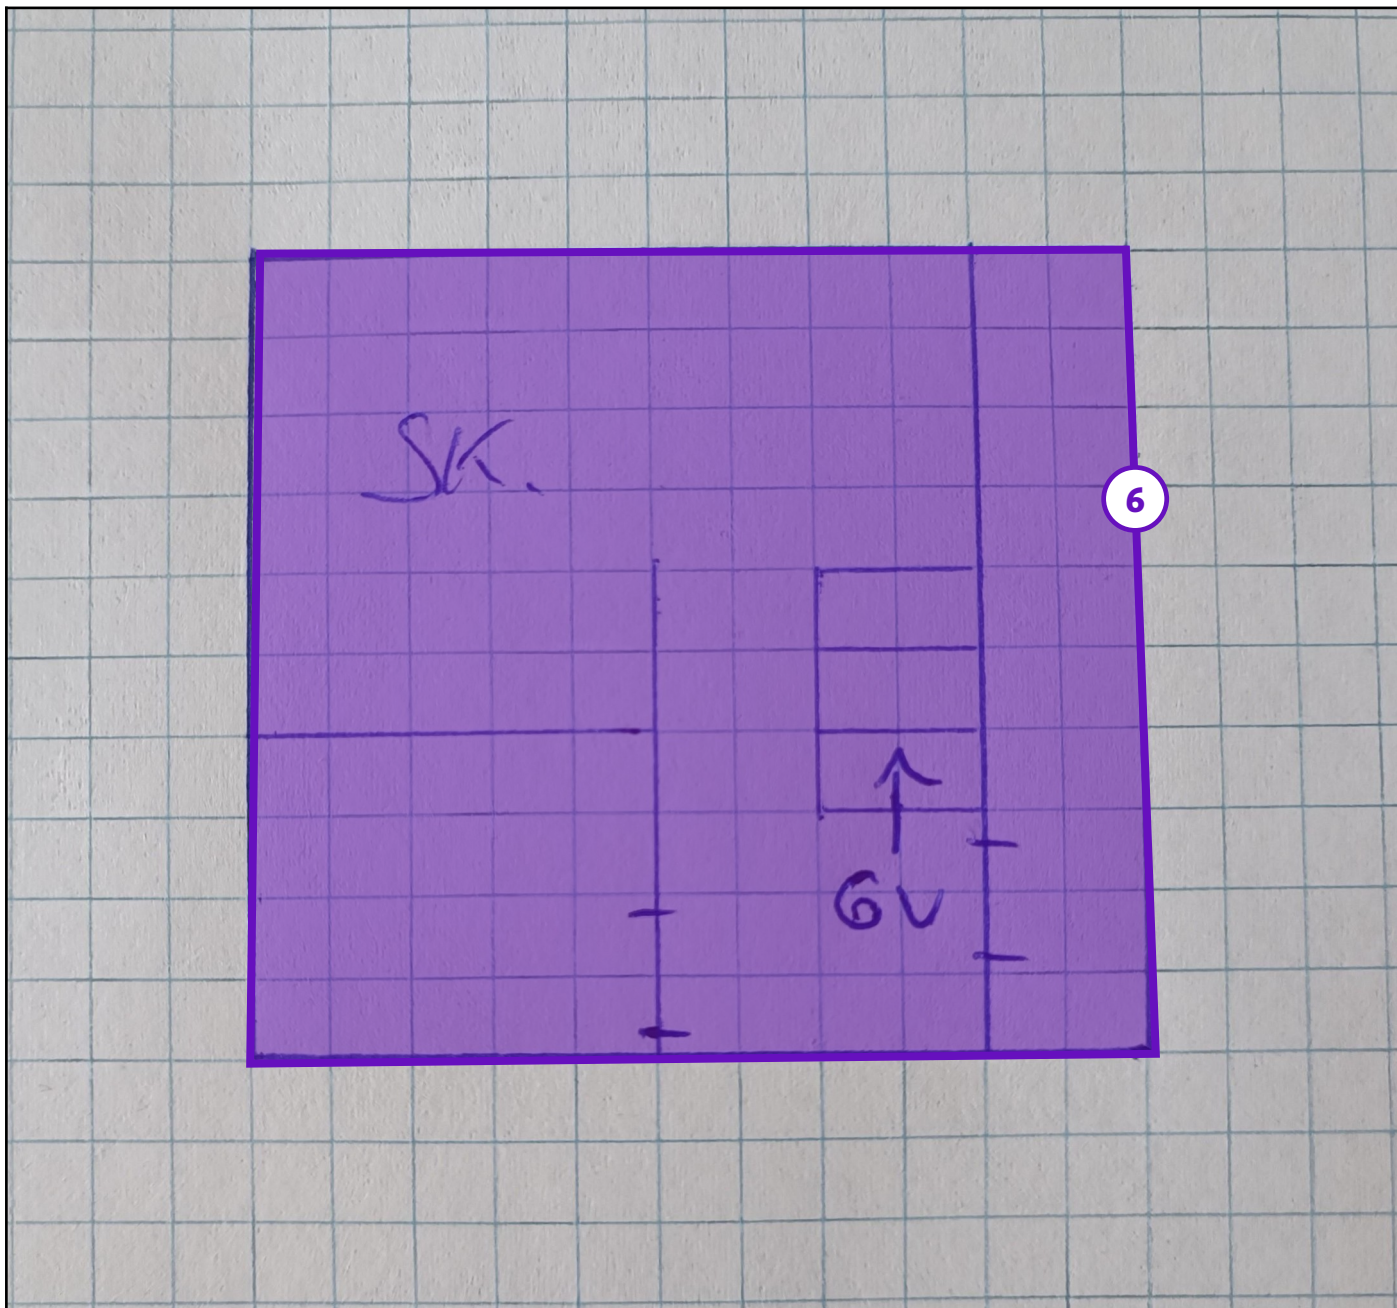
## Plan 2.4: Bijgebouw 1e verdiep

Beschrijving	Type	Actie
6. Onderdak bijgebouw	Advies	-

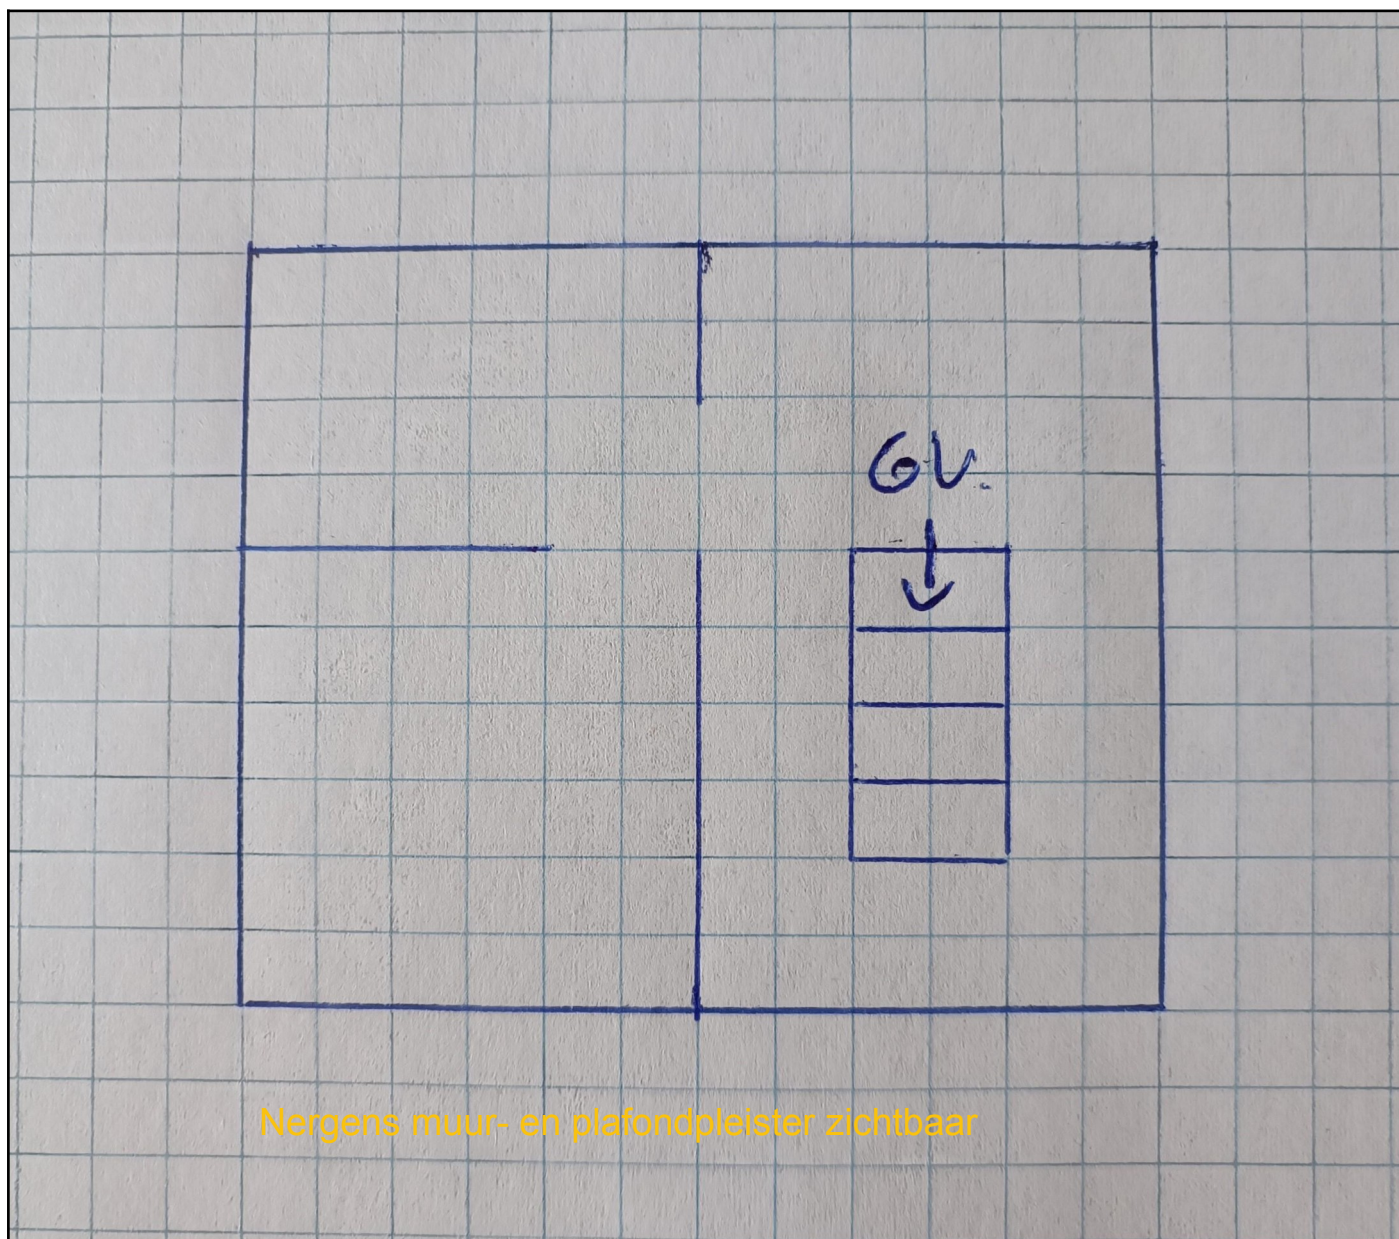
## Plan 2.5: Bijgebouw kelder

Beschrijving	Type	Actie
4. Geen staalname pleisterwerk muur & plafond mogelijk in het bijgebouw	Advies	-
