Asbestinventarisatetest

Rechtestraat 22, 3582 Beringen

Attestnummer : 20260408-000335.000

Niet-asbestveilig

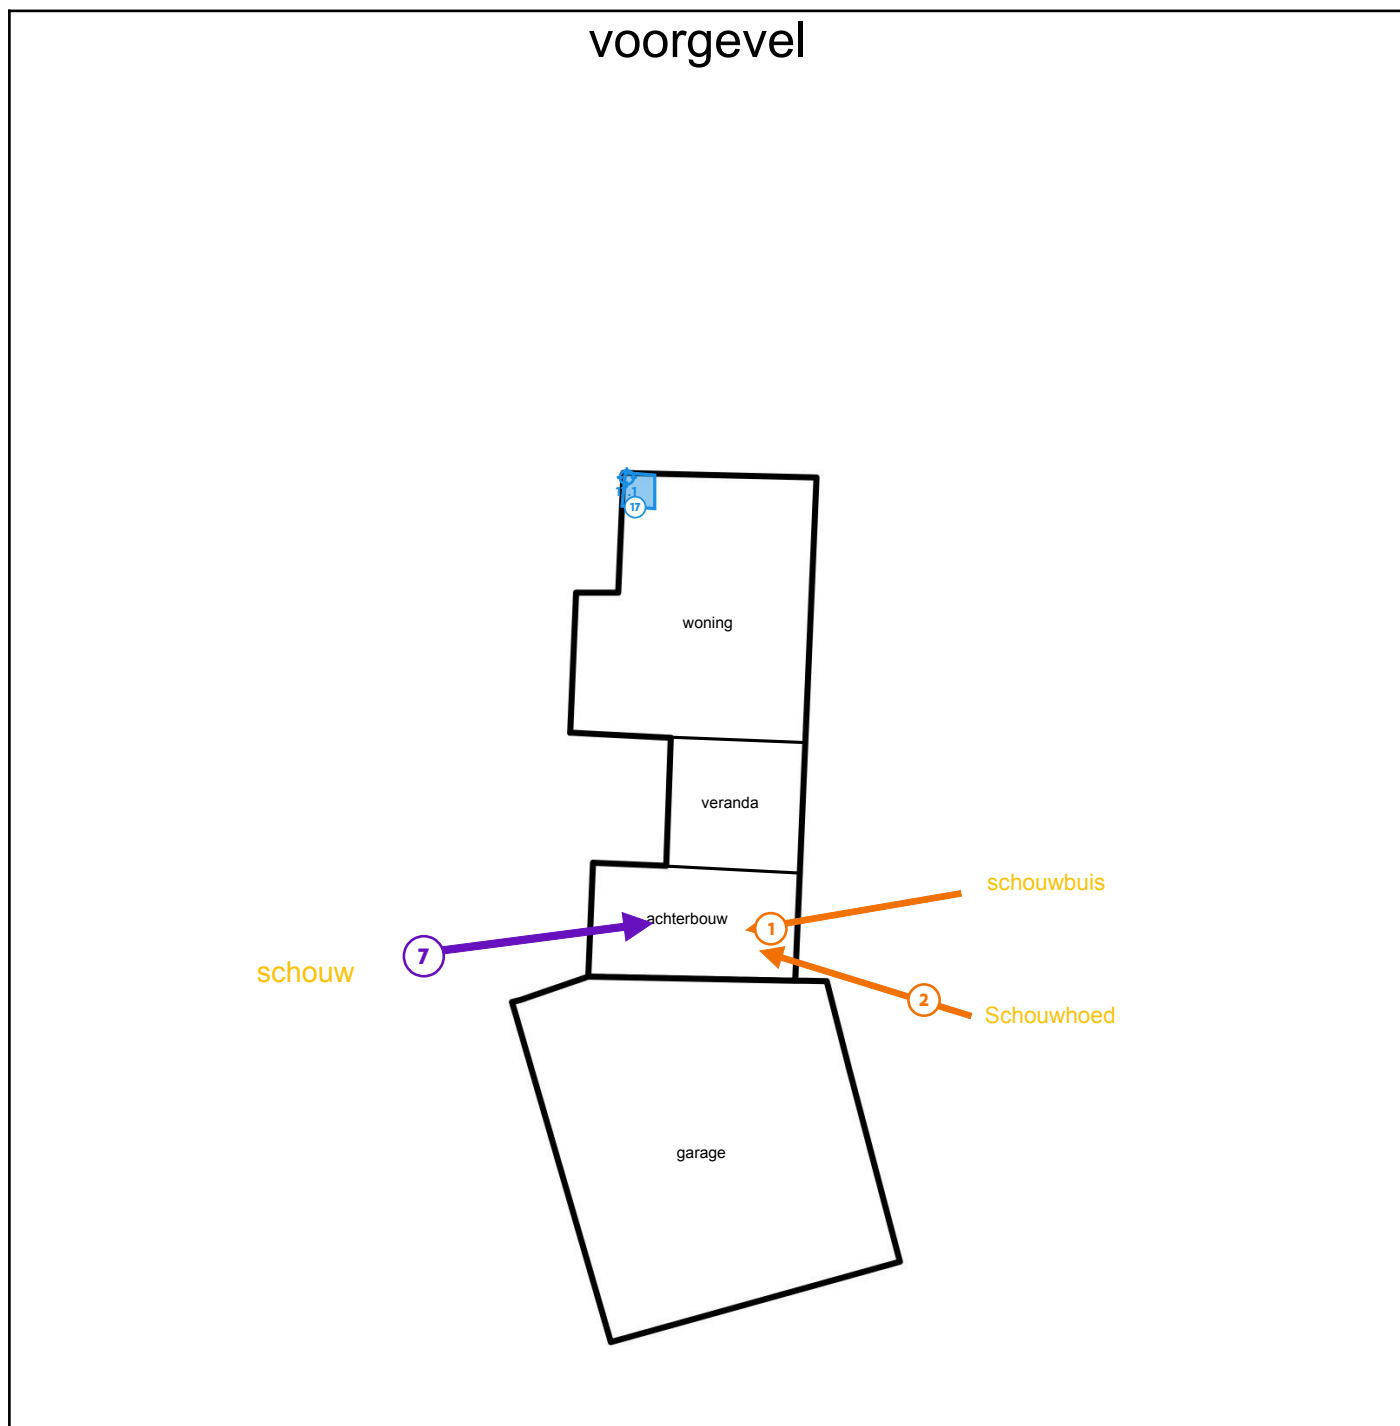
Plan 1.4: Woning + bijgebouwen : div

Beschrijving	Type	Actie
1. Schouwbus (visueel vastgesteld)	Asbestmateriaal	Verwijderen
2. Schouwhoed (visueel vastgesteld)	Asbestmateriaal	Verwijderen

7. Schouw	Beperking	-
17. Verloren bekistingspaal	Geen asbest	-
17.1 Code: Verloren bekistingspaal	Puntmonster	-

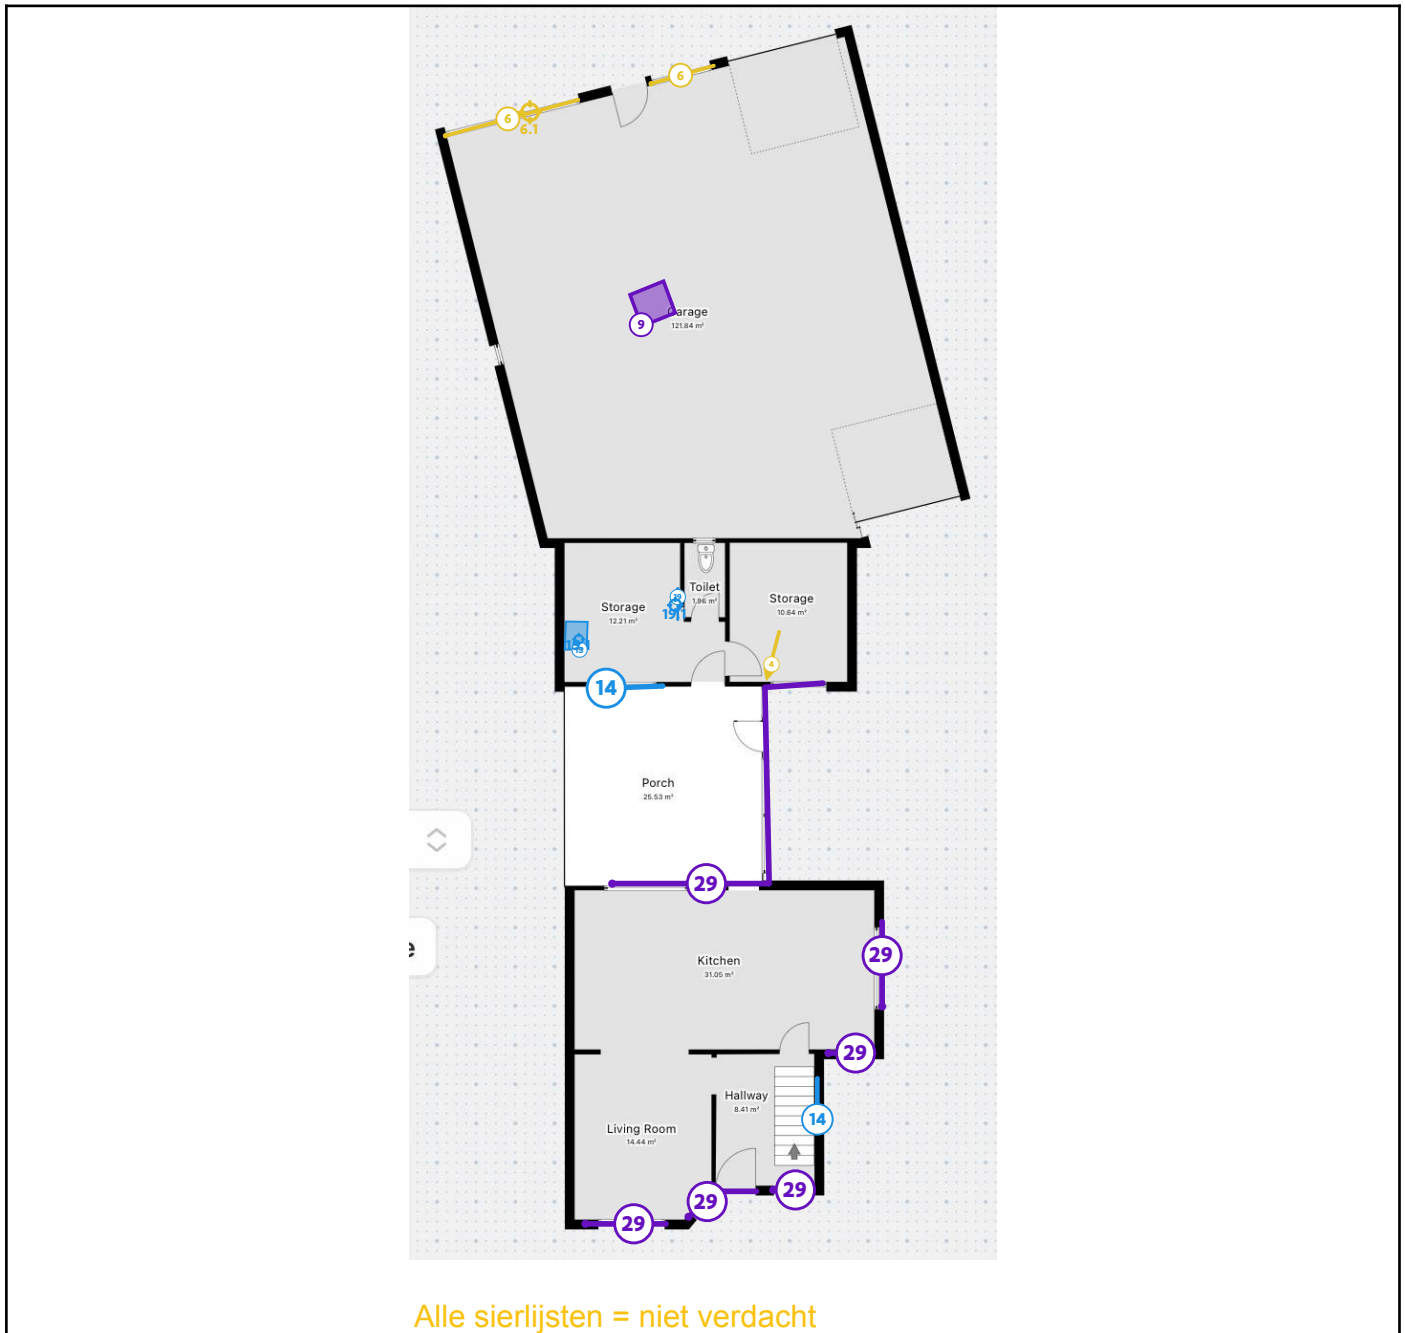
Plan 1.10: GLV: div

Beschrijving	Type	Actie
4. Bakeliet Tellerkast(berging achterbouw)	Asbestmateriaal	Zorgvuldig beheren
6. Kit kozijn-raam- garage (metalen raam)	Asbestmateriaal	Zorgvuldig beheren
6.1 Code: Stopverf metalen ramen	Puntmonster	-

9. Kachel - garage	Advies	-
11. Sierlijsten	Advies	-
14. Kit kozijn-muur (woning) houten raam	Geen asbest	-
15. Coating - spoelbak (achterbouw)	Geen asbest	-
15.1 Code: Coating	Puntmonster	-
19. Roetluik (achterbouw)	Geen asbest	-
19.1 Code: Roetluik	Puntmonster	-
29. Afdichting - ramen / deuren - woning	Overige ruimte of materiaal	-

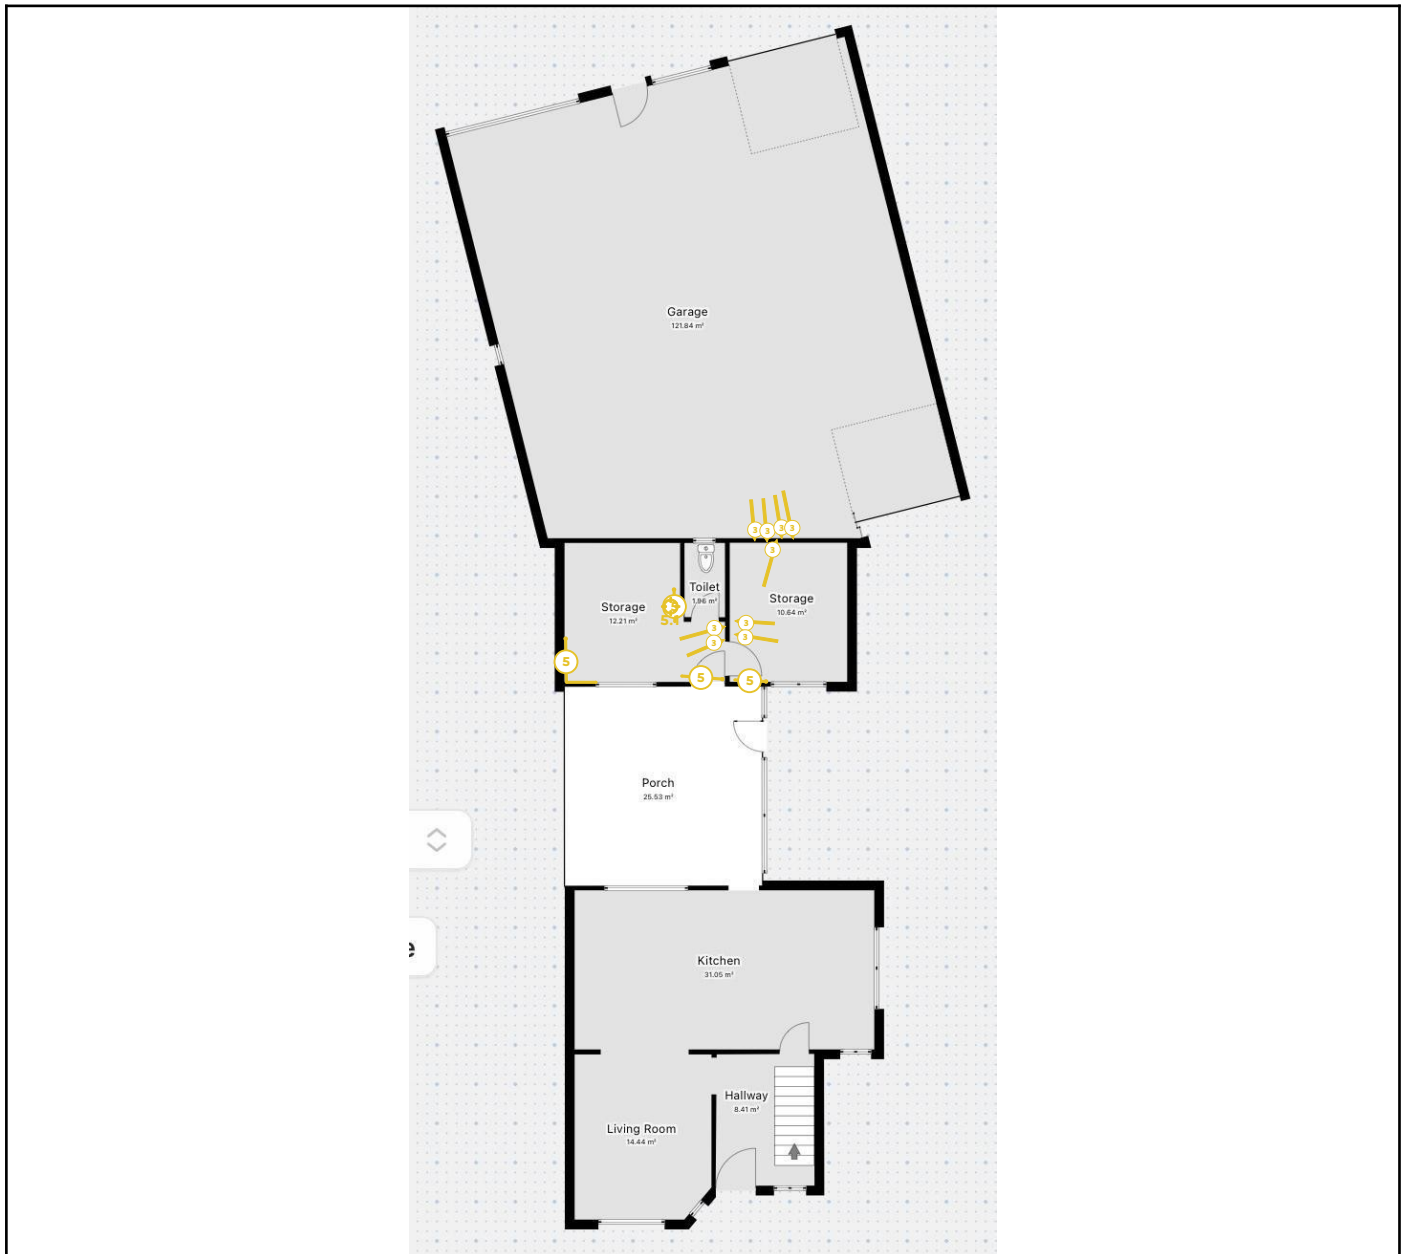
Plan 1.11: GLV : DIV 2

Beschrijving	Type	Actie
3. Bakeliet toep.(schakelaars-stopcontact.-verdeelkasten-radiatorknoppen)	Asbestmateriaal	Zorgvuldig beheren
5. Plaatmateriaal - berging (achterbouw)	Asbestmateriaal	Zorgvuldig beheren
5.1 Code: Plaatmateriaal	Puntmonster	-

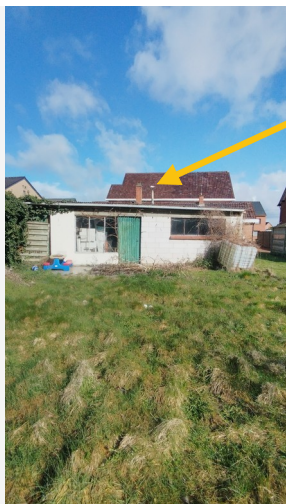
Overzichtsfoto

Beschrijving	Schouwbus (visueel vastgesteld)
Omgeving	Buiten
Primaire drager	HVAC infrastructuur en uitrusting
Asbestmateriaal	Rookgaskanaal
Bindmiddel van asbestmateriaal	Cement
Gebondenheid op basis van bindmiddel	Hecht
Hoeveelheid (lengte - omtrek - dikte - aantal)	<ul style="list-style-type: none">• 120,00 m - 60,00 cm - 1,00 cm - 1 stuk
Totaal volume	0,72 m ³
Eenvoudig bereikbaar	Ja
Bevestigingswijze	<ul style="list-style-type: none">• Verlijmd, ingegoten, versmeerd
Identificatiemethode	<p>De asbestdeskundige beoordeelt het materiaal als asbestverdacht en dus asbesthoudend, en dit zonder monstername.</p> <p>Motivatie: Er is een onderzoeksbeperking die monstername verhindert; De asbestdeskundige kan het onderzoek niet uitvoeren binnen de bepalingen van de welzijnswet.</p>
Destructieve handeling voor identificatie	Nee
Opmerking	<p>Op het dak van de garage is een schouwbus aanwezig.</p> <p>De vermelde oppervlaktes, diktes en volumes betreffen een beredeneerde schatting. Er worden geen rechten verleend aan deze oppervlaktes/diktes/volumes.</p>

- Zorg voor een veilig beheer. Vermijd het beschadigen van het asbestmateriaal. Controleer de toestand jaarlijks op wijzigingen.
- Verwijder dit asbestmateriaal zo snel mogelijk. Volg de toestand goed op.
- Voer bijkomende staalname(s) uit.

- Eenvoudige handelingen: mag via doe-het-zelf of door werknemer(s) met opleidingsattest eenvoudige handelingen
EH via doe-het zelf De schouwhoed kan voorzichtig losgebeiteld worden , extra bevochtigen om stof te voorkomen Standaard dragen van de nodige wegwerp beschermingsmiddelen FFP 3 masker , handschoenen en tyvec CAT III type 5-6 , afwasbaar schoeisel Bij de gemeente/containerpark afsluitzakken halen om dubbel in te pakken , sluit luchtdicht af en breng naar het plaatselijk containerpark als hechtgebonden asbestafval. Voor hechtgebonden toepassingen: Bij verwijdering door doe-het-zelf moet men dit afval dubbel en luchtdicht verpakt aandienen bij het gemeentelijk recyclagepark. Men raadpleegt best op voorhand de voorwaarden van het recyclagepark. Zie ook link Zie <https://ovam.vlaanderen.be/wie-mag-wat-verwijderen> <https://ovam.vlaanderen.be/voorzorgsmaatregelen-bij-asbestverwijdering>

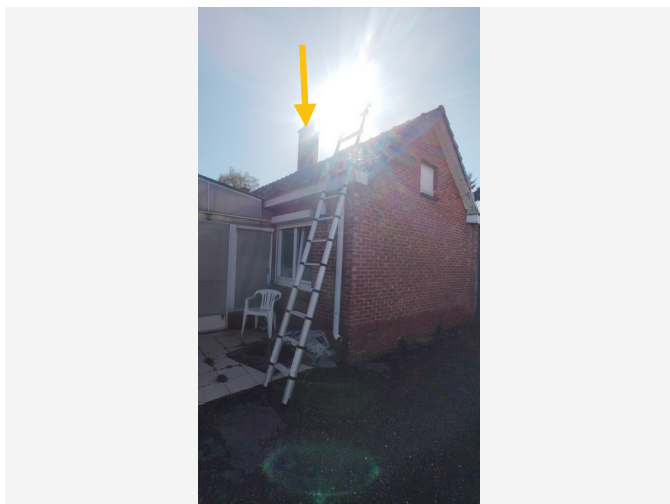
Situeringfoto

Beperkingen

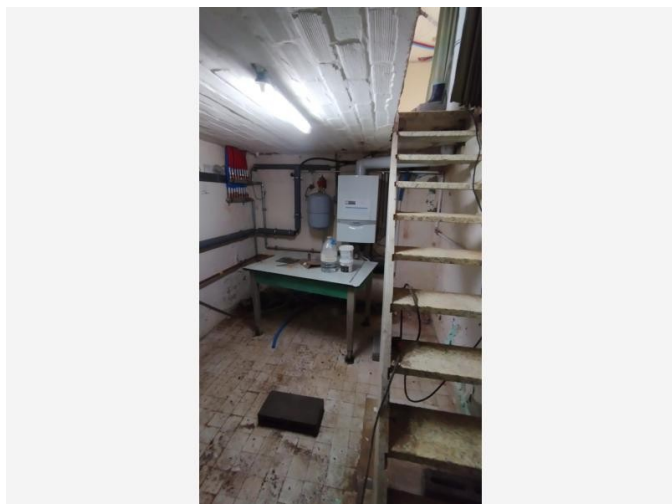
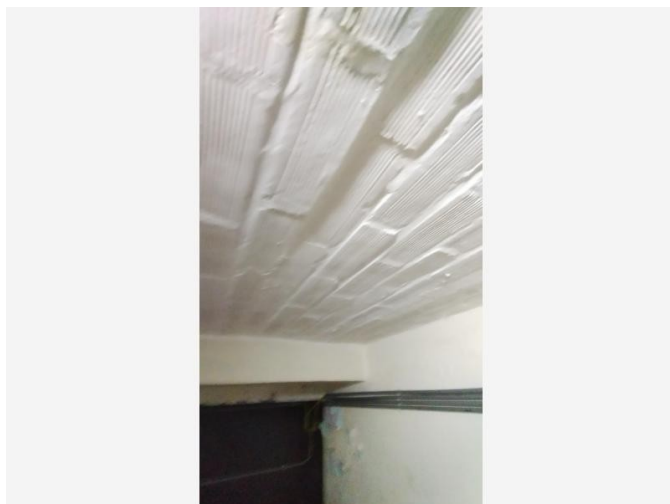
Basis voor advies	De asbestdeskundige beoordeelt het materiaal als niet-asbestverdacht.
-------------------	---

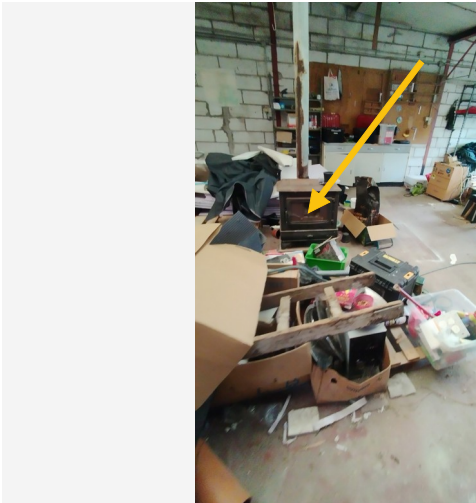
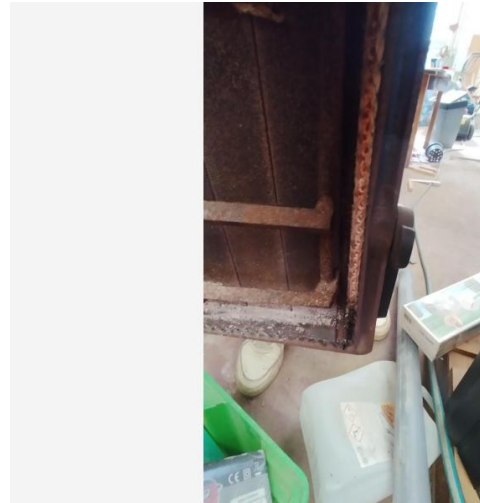
Basis voor advies	De asbestdeskundige beoordeelt het materiaal als niet-asbestverdacht.
Primaire drager	Ruimteverwarming

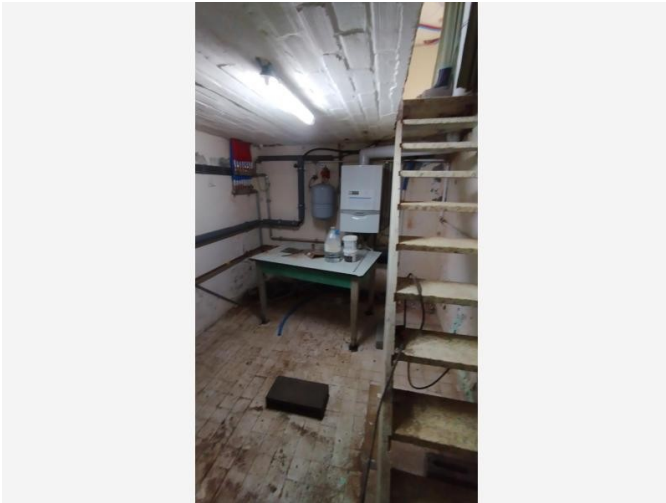
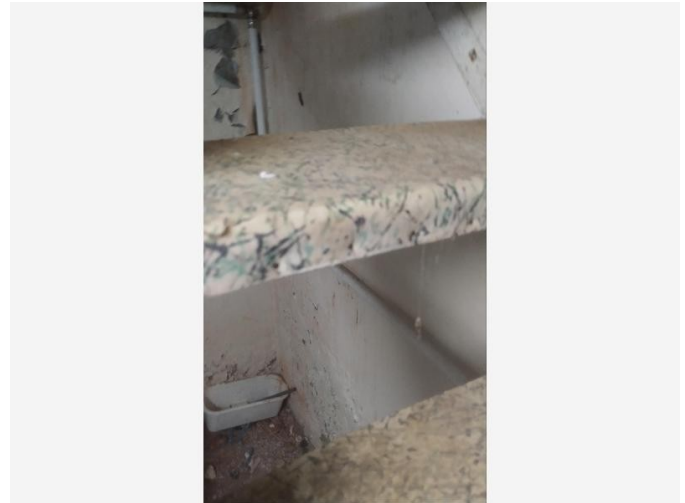
Basis voor advies	De asbestdeskundige beoordeelt het materiaal als niet-asbestverdacht.
--------------------------	---

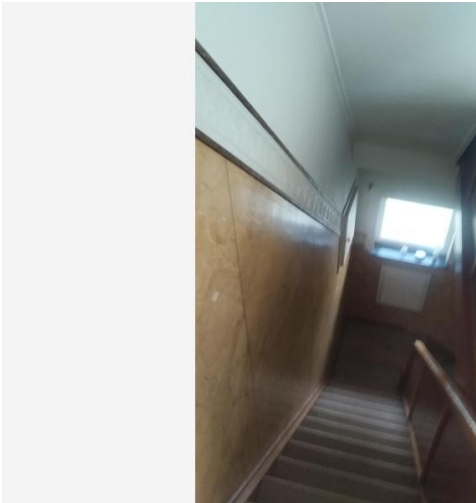
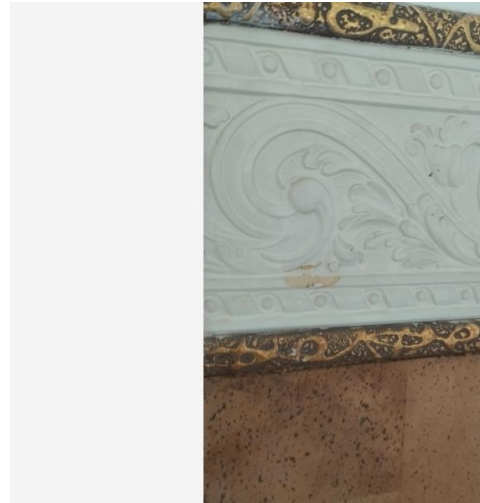
De asbestdeskundige beoordeelt het materiaal als niet-asbestverdacht.

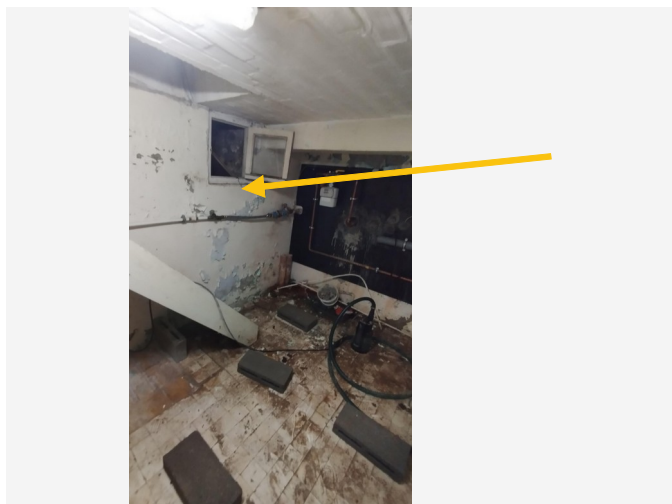
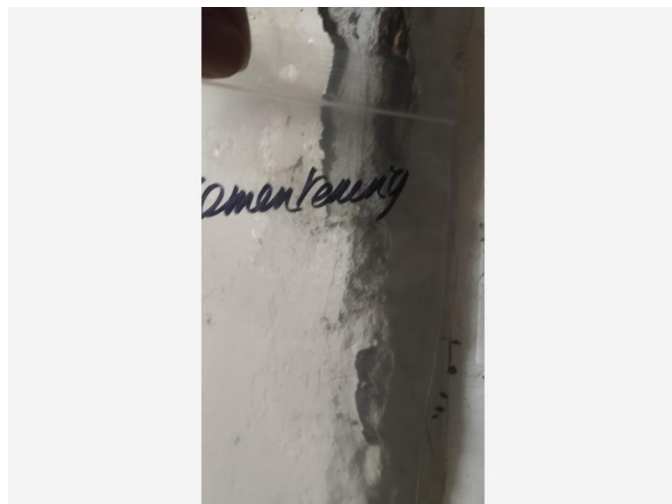
Beschrijving	Roetluik (achterbouw)
Omgeving	Binnen
Primaire drager	HVAC infrastructuur en uitrusting
Bindmiddel van materiaal	Cement
Gebondenheid op basis van bindmiddel	Hecht
Hoeveelheid (gewicht - aantal)	<ul style="list-style-type: none">• 0,20 kg - 1 stuk
Totaal gewicht	0,20 kg
Identificatiemethode	Een monstername door de asbestdeskundige met laboanalyse door een asbestlabo.
Destructieve handeling voor identificatie	Nee
Opmerking	De vermelde oppervlaktes, diktes, gewichten en volumes betreffen een beredeneerde schatting. Er worden geen rechten verleend aan deze oppervlaktes/diktes/volumes.

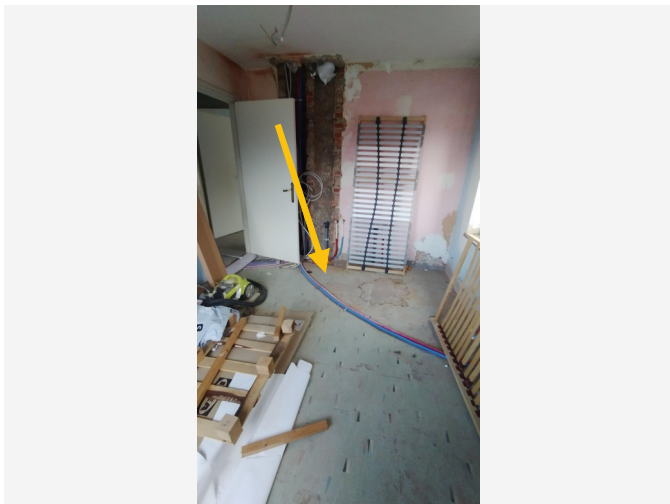
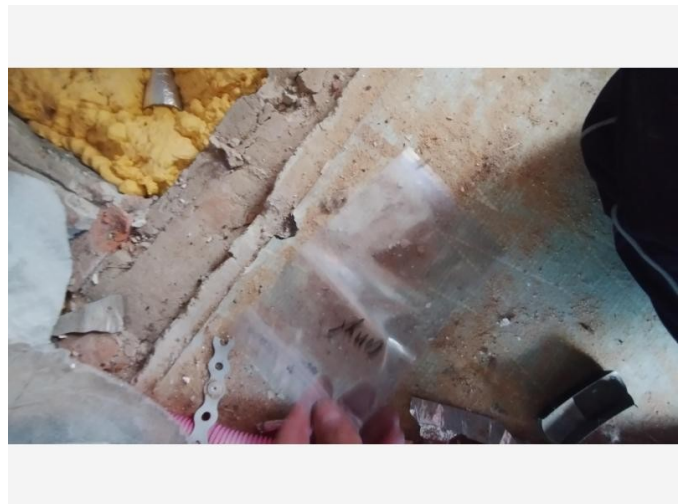
Conclusie

Geen asbest

Beschrijving	Vinylvloer - slaapkamer achtergevel rechts
Omgeving	Binnen
Primaire drager	Vloer
Bindmiddel van materiaal	Karton - papier - viltachtig
Gebondenheid op basis van bindmiddel	Niet-hechtgebonden
Hoeveelheid (oppervlakte - aantal)	• 11,58 m ² - 1 stuk
Totale oppervlakte	11,58 m ²
Identificatiemethode	Een monstername door de asbestdeskundige met laboanalyse door een asbestlabo.
Destructieve handeling voor identificatie	Nee
Opmerking	<p>De bovenzijde bestaat uit kunststof (vinyl). De onderzijde van het vloerzeil bestaat uit karton.</p> <p>De vermelde oppervlaktes en volumes betreffen een beredeneerde schatting. Er worden geen rechten verleend aan deze oppervlaktes/volumes. De dikte is een schatting die voorkomt uit de monsterplaatsen en is daarom niet altijd representatief</p>

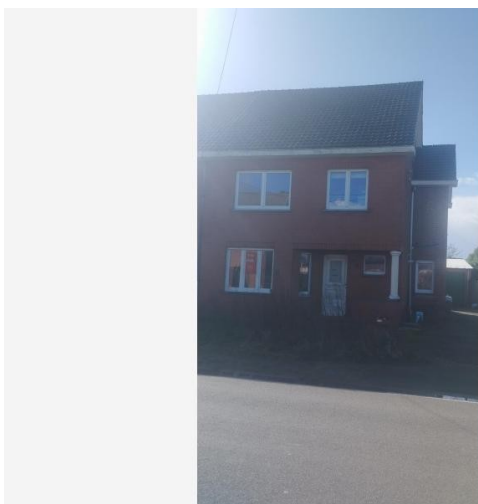
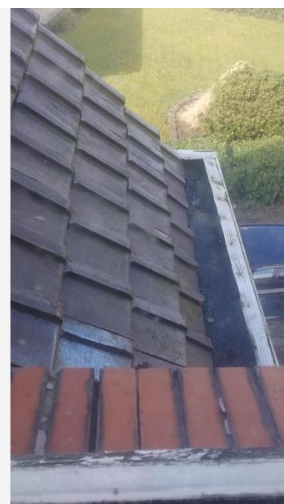
Fiche 27: Dakbedekking : hellend dak woning (niet verdacht)	De dakbedekking wordt gecontroleerd. deze bestaat uit .keramiek en bevat geen asbest verdachte materialen.	Plan 1.2: Woning + bijgebouwen : daken
Fiche 28: Dakbedekking: veranda (niet verdacht)	De dakbedekking wordt gecontroleerd en bevat geen asbest verdachte materialen.	Plan 1.2: Woning + bijgebouwen : daken
Fiche 29: Afdichting - ramen / deuren - woning	Er werden veschillende soorten ramen aangetroffen tijdens de inspectie, de ramen met een verdachte afdichting werden bemonsterd, de ramen met een niet verdachte afdichtingen worden tevens apart geannoteerd.	Plan 1.6: V+1 Plan 1.10: GLV: div
