Asbestinventarisatetest

J. Demolderlaan 4, 8660 De Panne

Attestnummer : 20241031-000428.000

Uitgegeven op : 31.10.2024

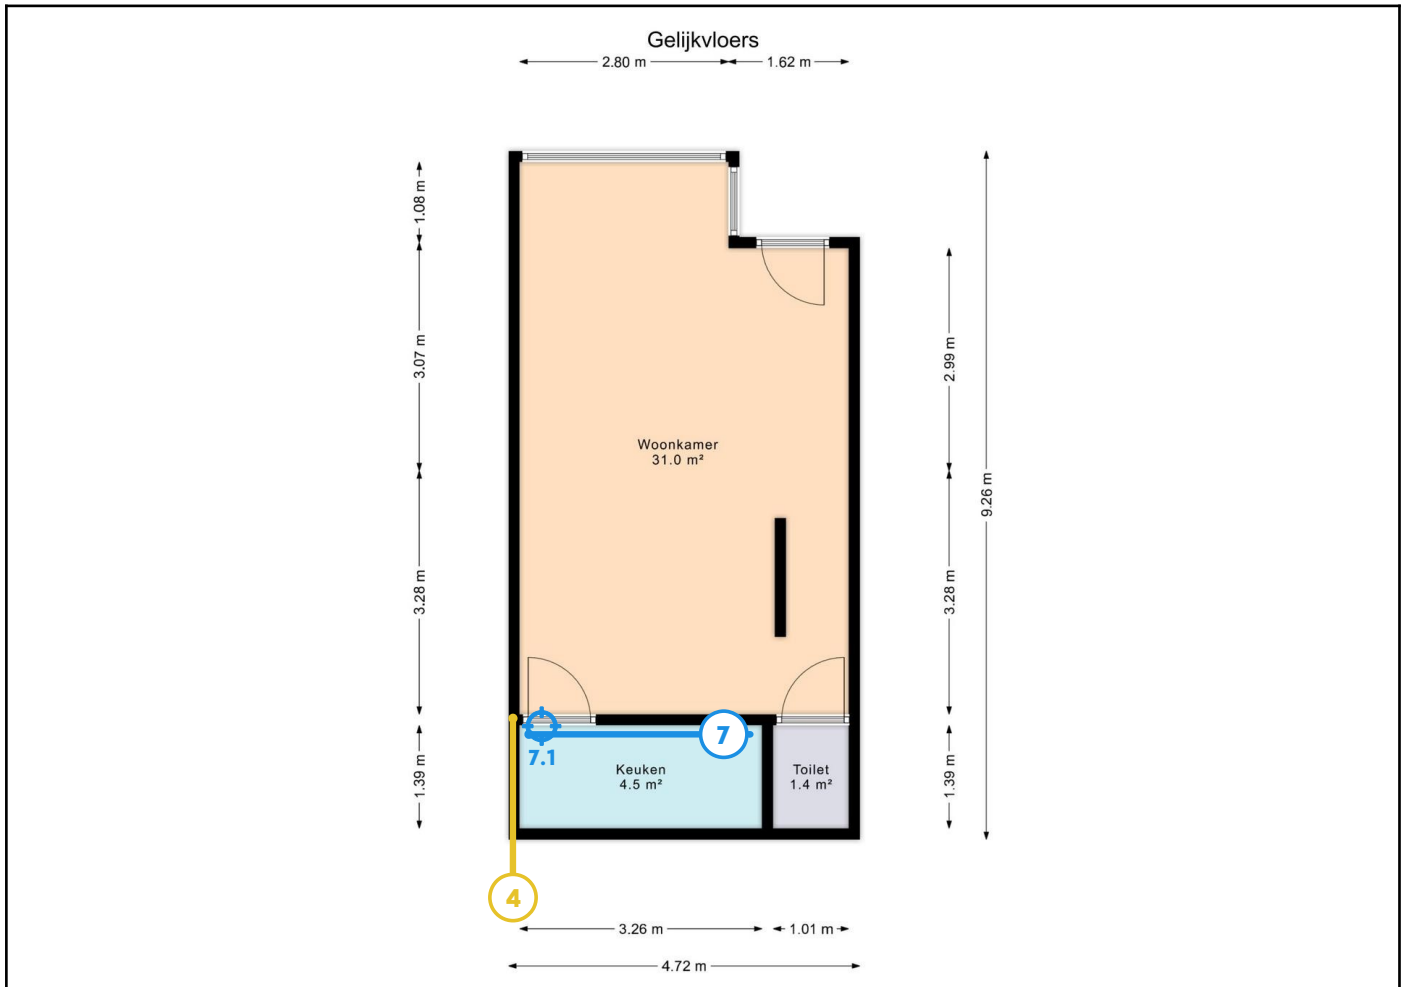
Plan 1.1: Plan gelijkvloers

Beschrijving	Type	Actie
4. Afkapping muur met buur	Asbestmateriaal	Zorgvuldig beheren
7. Pleisterwerk Muur	Geen asbest	-
7.1 Code: MM01	Mengmonster	-

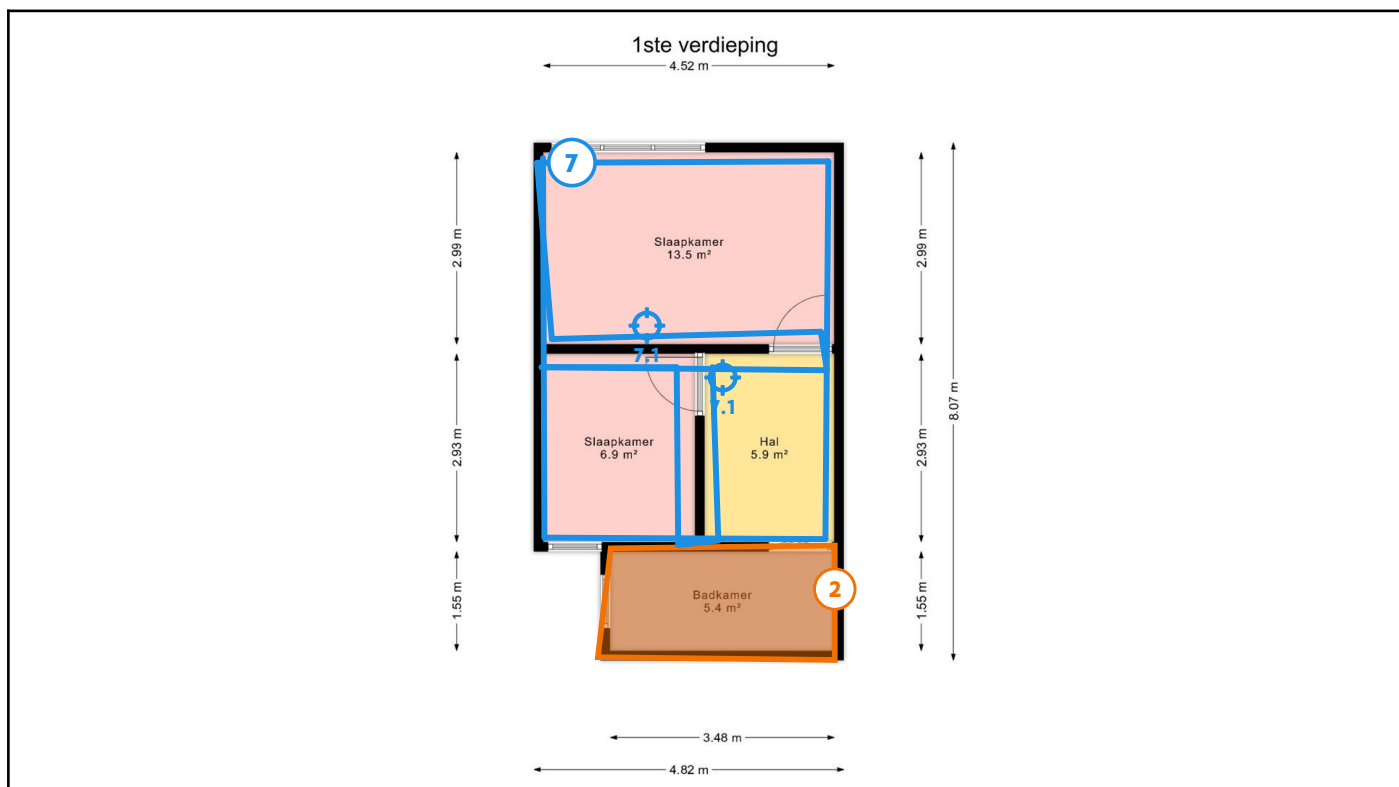
Plan 1.2: Plan 1ste verdieping

Beschrijving	Type	Actie
2. Roofing platdak - geen staalname	Asbestmateriaal	Verwijderen
7. Pleisterwerk Muur	Geen asbest	-
7.1 Code: MM01	Mengmonster	-

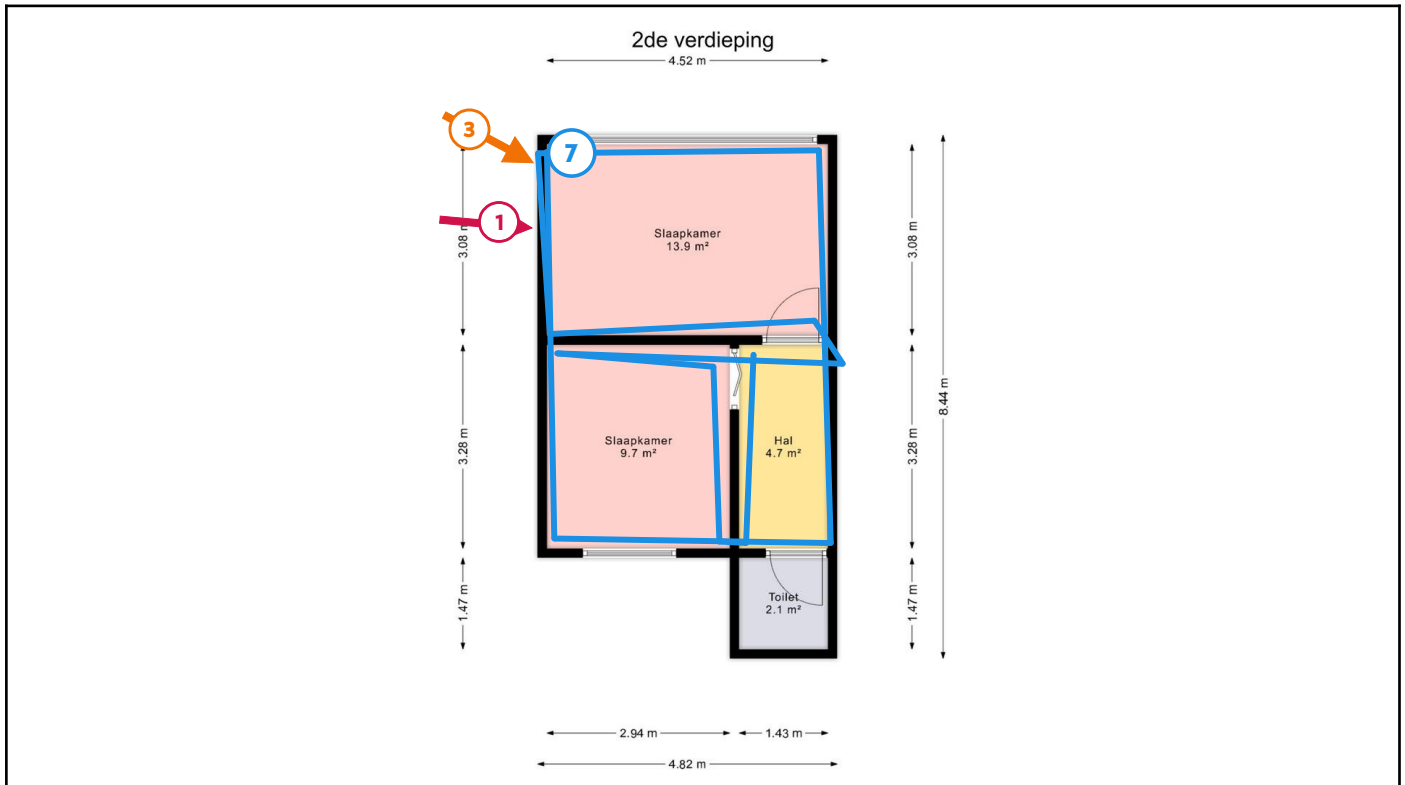
Plan 1.3: Plan 2de verdieping

Beschrijving	Type	Actie
1. Rookgaskanaal schuindak - open haard in de leefruimte	Asbestmateriaal	Dringend verwijderen
3. Afboording buitenzijde gevel	Asbestmateriaal	Verwijderen
7. Pleisterwerk Muur	Geen asbest	-

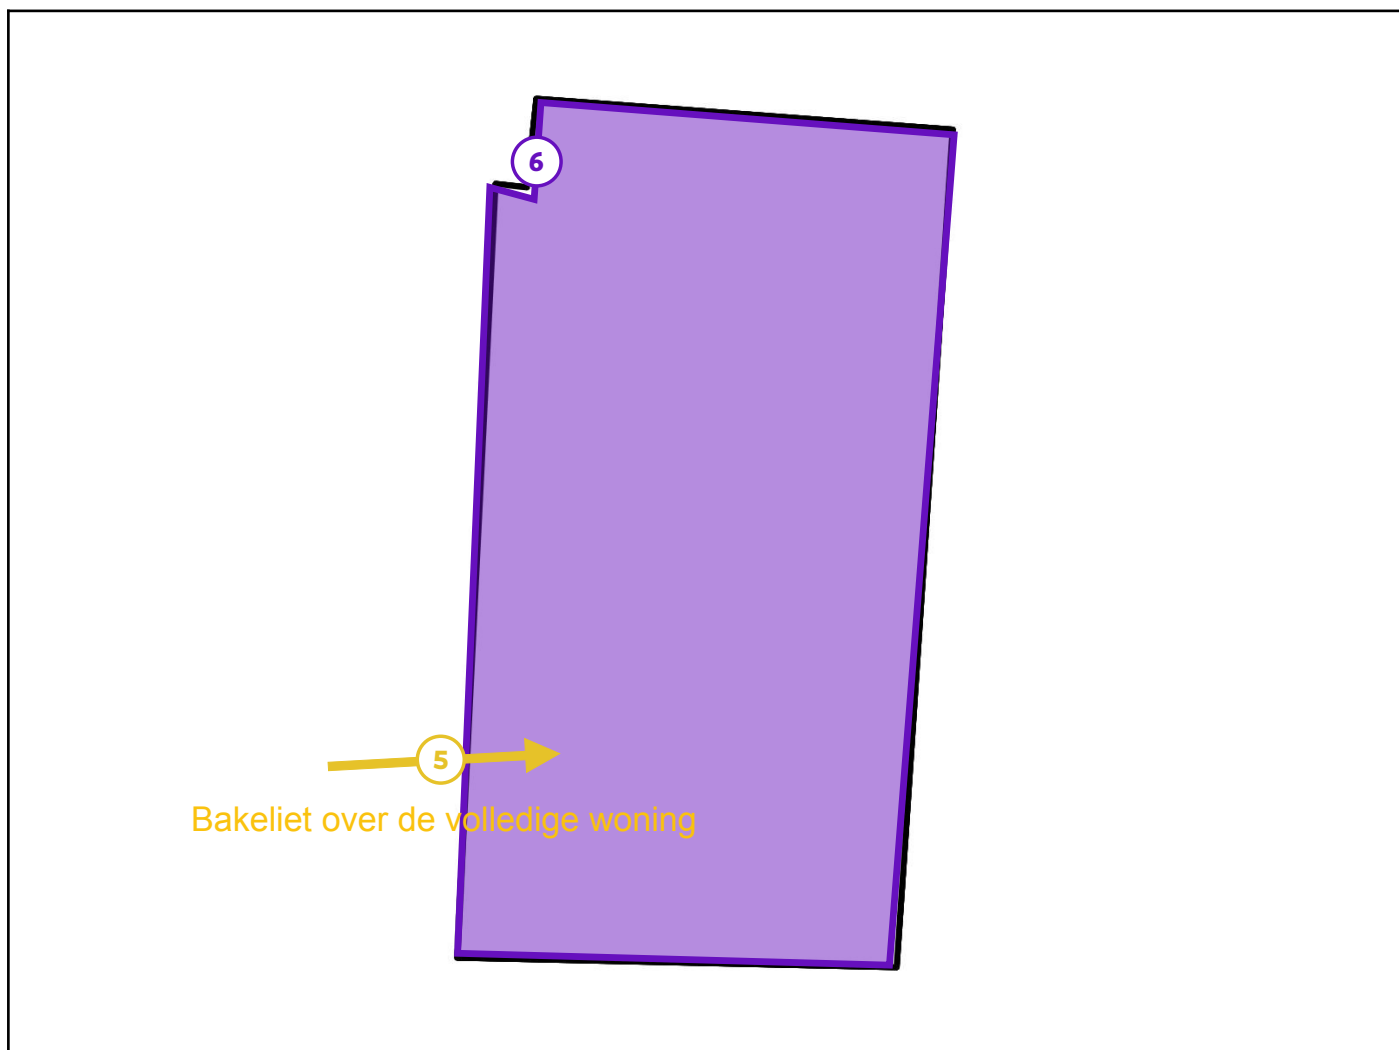
Plan 1.5: Hoofdgebouw plan - Volledige woning

Beschrijving	Type	Actie
5. Bakeliet - elektriciteit	Asbestmateriaal	Zorgvuldig beheren
6. Volledige woning	Beperking	-

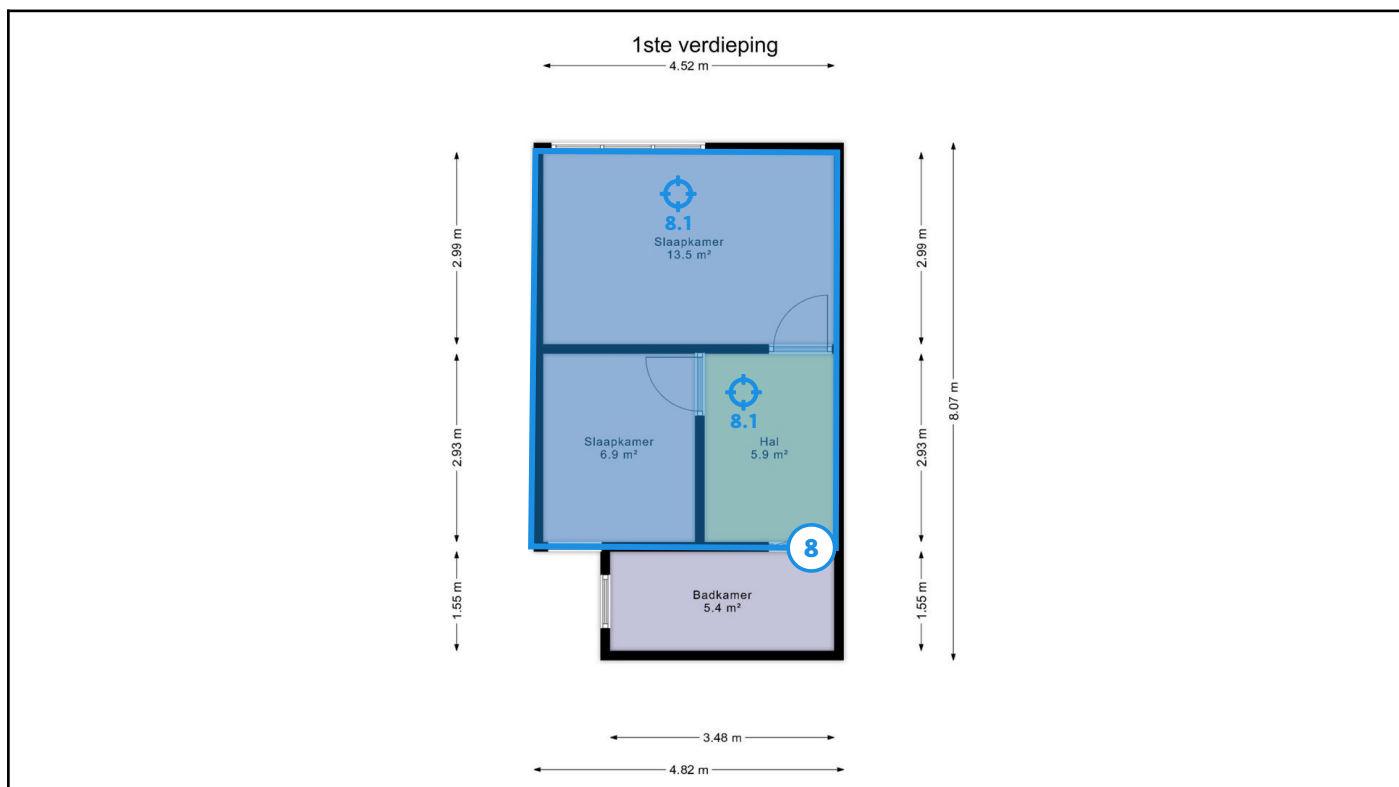
Plan 1.6: Plan 1ste verdieping Plafond

Beschrijving	Type	Actie
8. Pleisterwerk Plafond	Geen asbest	-
8.1 Code: MM02	Mengmonster	-

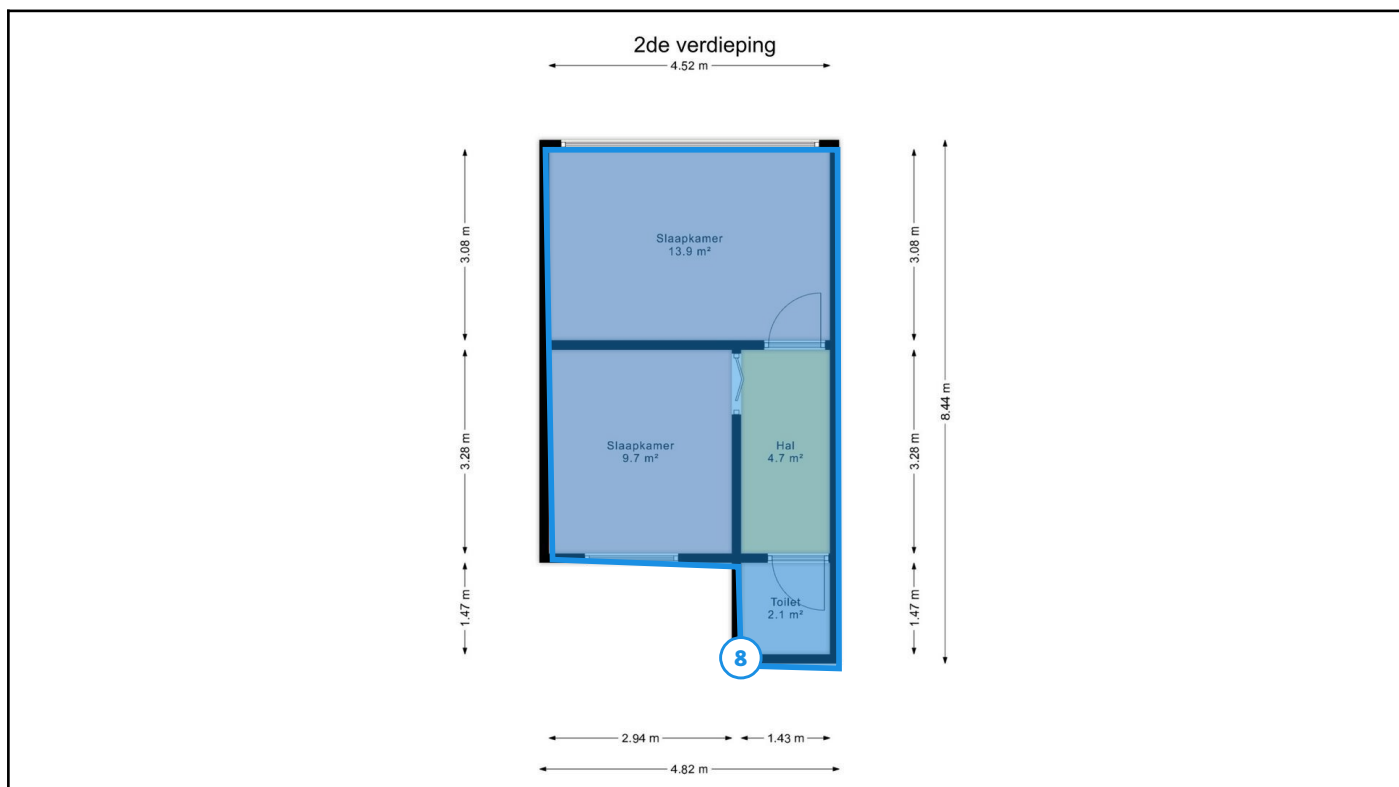
Plan 1.7: Plan 2de verdieping Plafond

Beschrijving	Type	Actie
8. Pleisterwerk Plafond	Geen asbest	-
