Asbestinventarisatetest

Koksijdeweg 41, 8660 De Panne

Attestnummer : 20260115-000154.000

Uitgegeven op : 15.01.2026

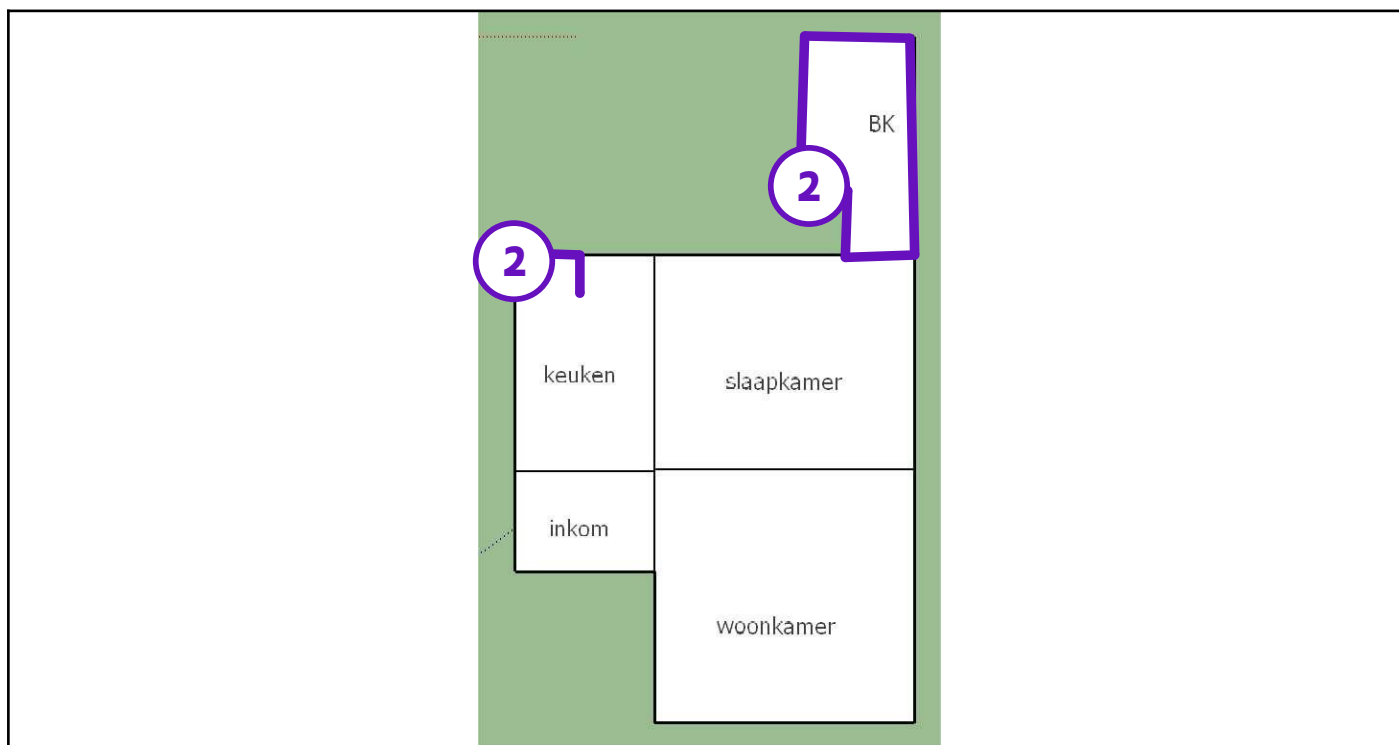
Plan 1.1: Wanden GV

Beschrijving	Type	Actie
2. Lijm badkamer en wc	Advies	-

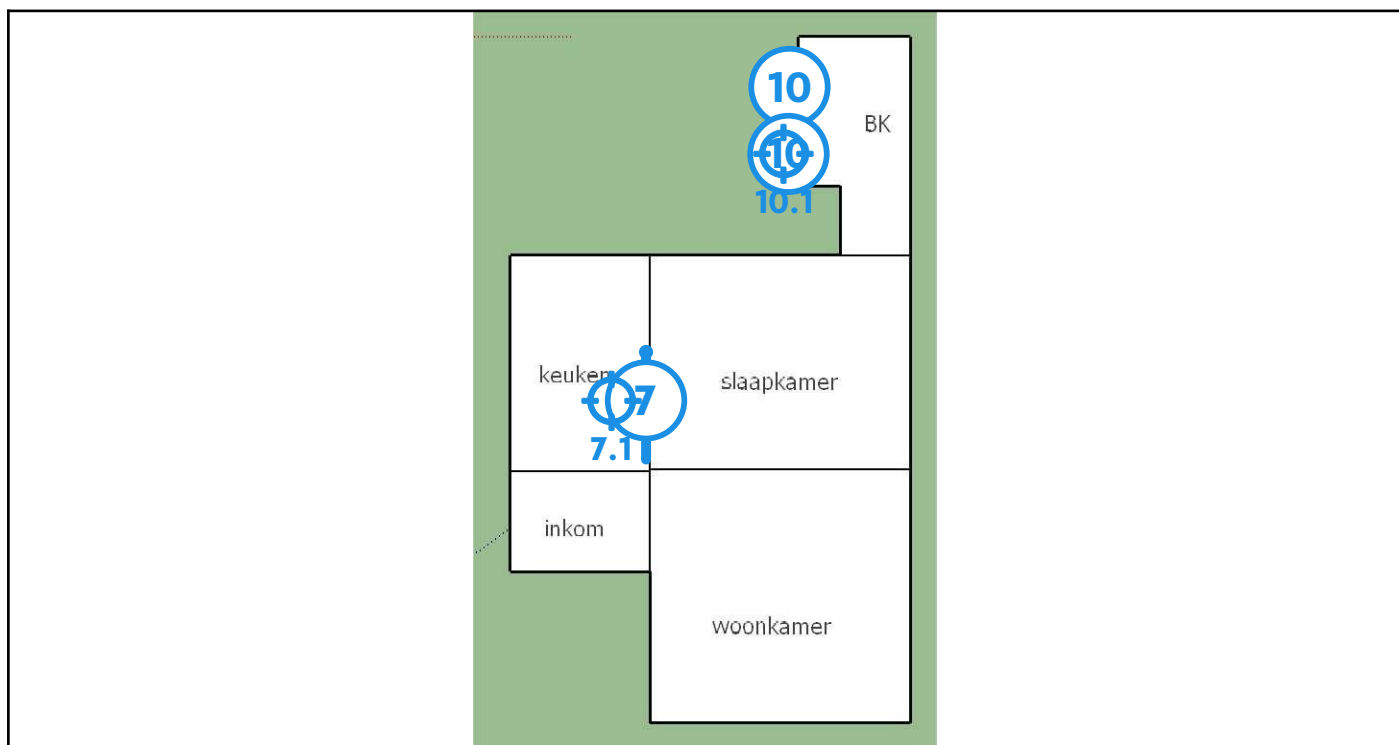
Plan 1.2: Varia GV

Beschrijving	Type	Actie
7. Lijm wandtegels keuken	Geen asbest	-
7.1 Code: MO3	Puntmonster	-
10. Mastiek	Geen asbest	-
10.1 Code: MO4	Puntmonster	-

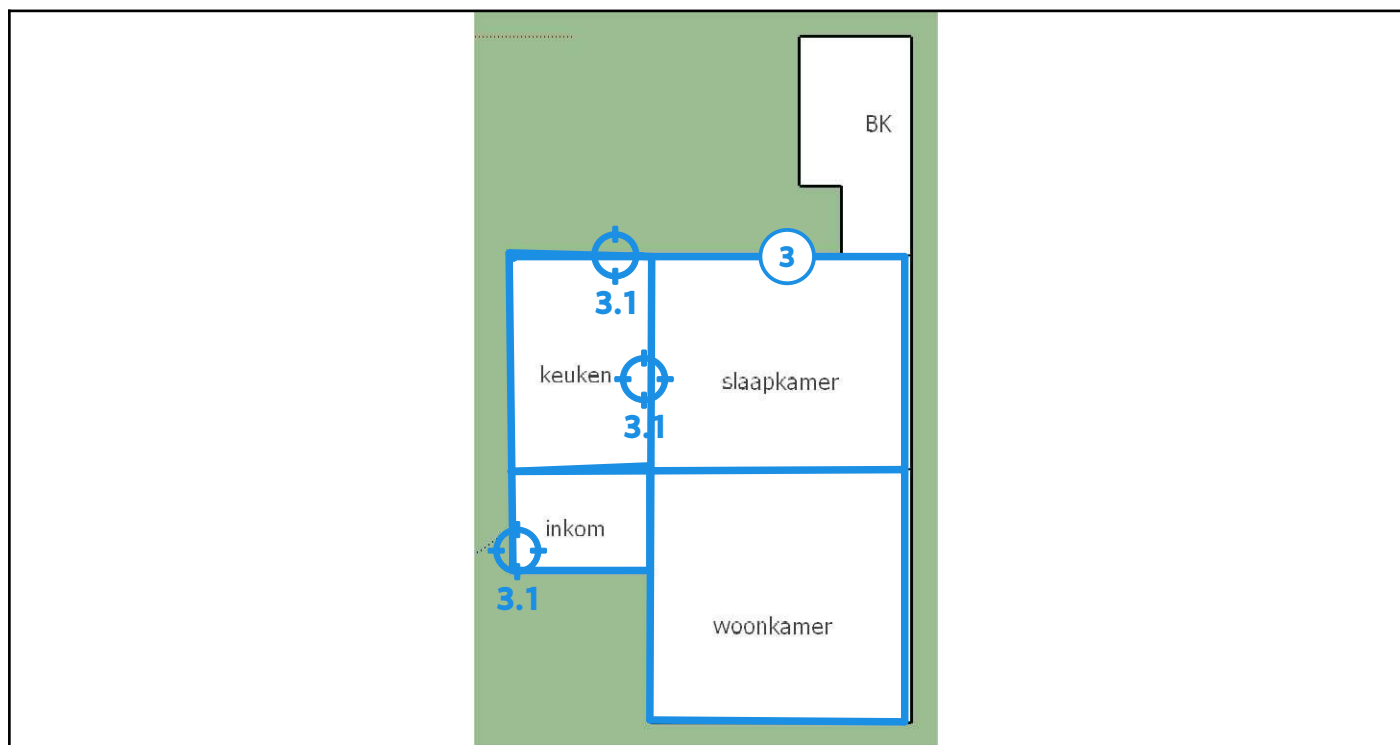
Plan 1.3: Wanden GV

Beschrijving	Type	Actie
3. Pleisterwerk wanden	Geen asbest	-
3.1 Code: MO1	Mengmonster	-

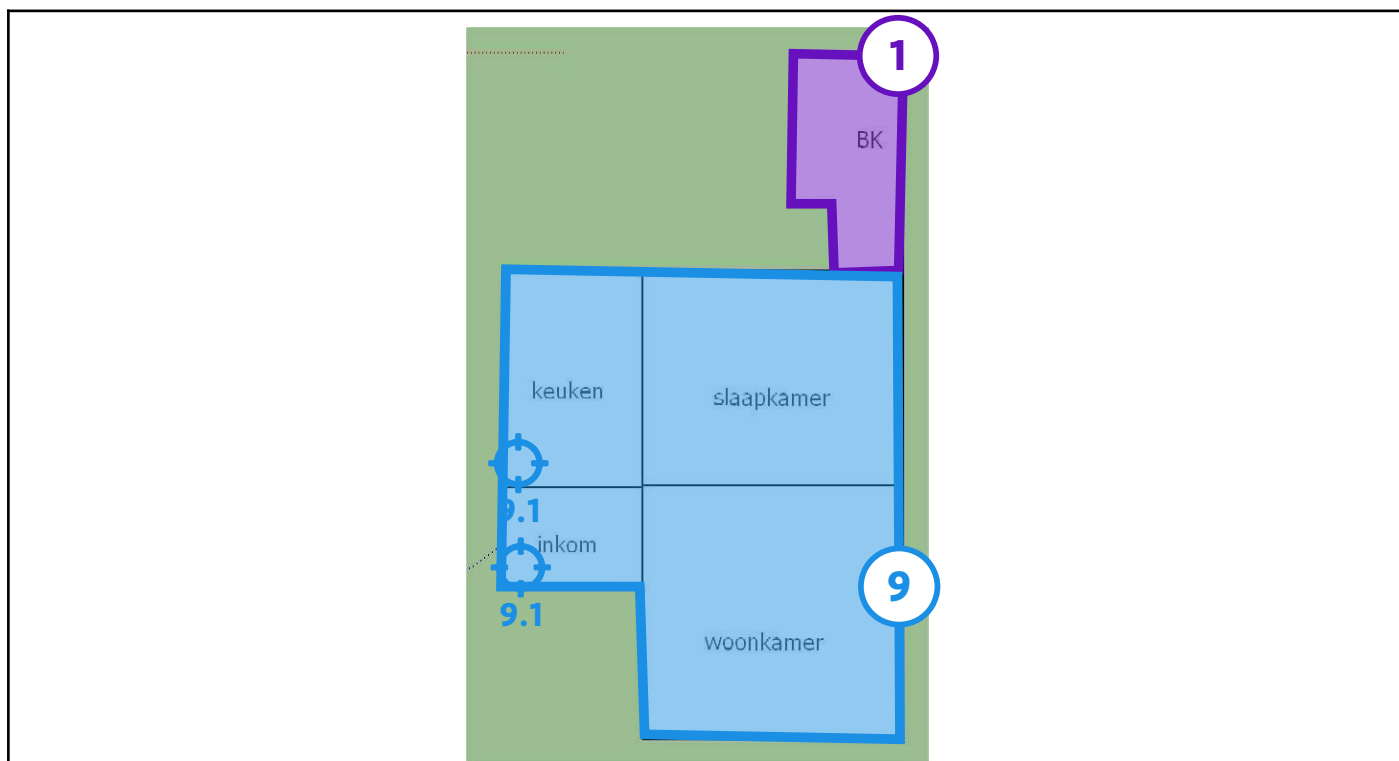
Plan 1.4: Plafonds GV

Beschrijving	Type	Actie
1. Plafond badkamer bestaande uit latjes	Advies	-
9. Pleisterwerk plafonds	Geen asbest	-
9.1 Code: MO2	Mengmonster	-

De plafonds werden afgewerkt met niet-asbestverdachte plastic latjes die inspectie van de bedekte structuur (opbouw, pleisterwerk) verhinderen.

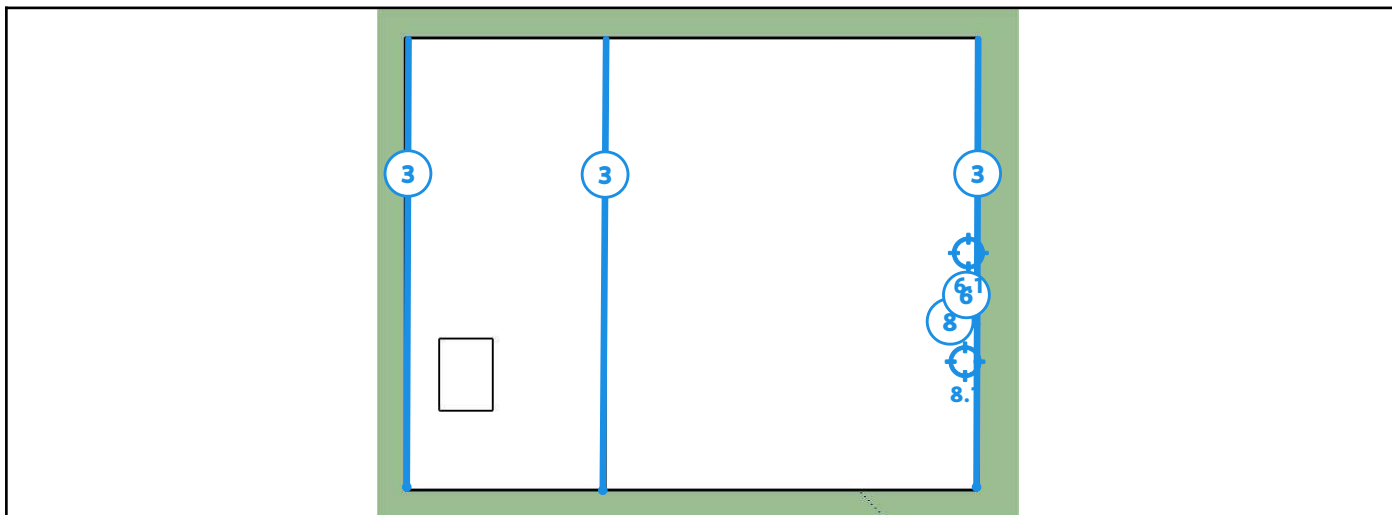
Plan 1.5: Zolderverdiep

Beschrijving	Type	Actie
3. Pleisterwerk wanden	Geen asbest	-
6. Schouw	Geen asbest	-
6.1 Code: MO8	Puntmonster	-
8. Roetluik	Geen asbest	-
8.1 Code: MO7	Puntmonster	-

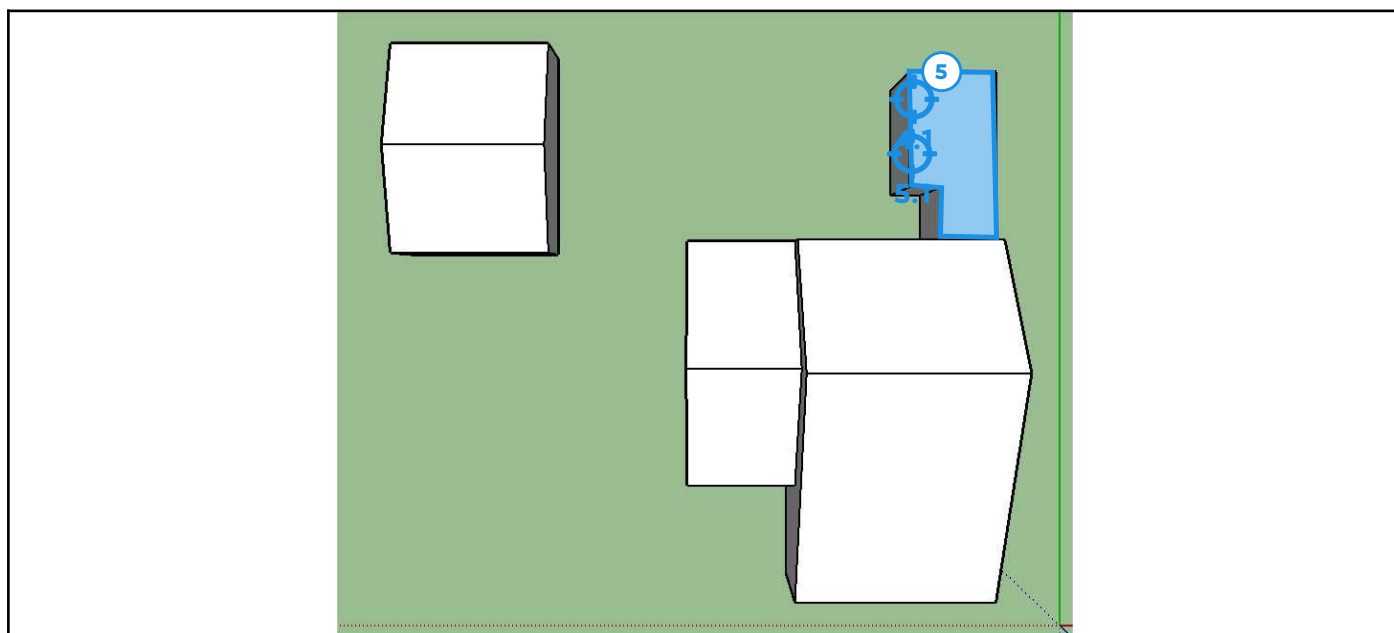
Plan 1.6: Daken bovenaanzicht

Beschrijving	Type	Actie
4. Lijm EPDM plat dak	Geen asbest	-
4.1 Code: MO6	Puntmonster	-
5. EPDM plat dak achteraan	Geen asbest	-
5.1 Code: MO5	Puntmonster	-

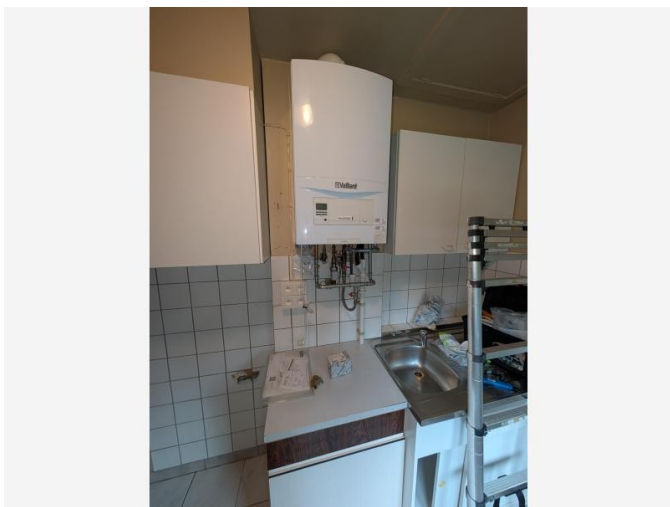
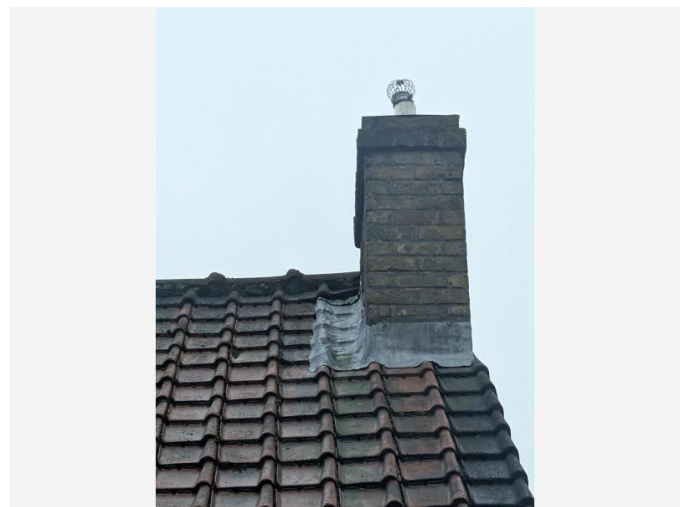
Beschrijving	Notitie	Terug te vinden op plannen
Fiche 11: Rookgaskanaal (niet verdacht)	Het rookgaskanaal is niet-asbestverdacht.	-
Fiche 12: Dakbedekking tuinhuis bestaande uit stalen/metalen platen	De dakbedekking van het tuinhuis zijn niet-asbestverdacht. Dit zijn metalen golfplaten.	Plan 2.3: Dakbedekking tuinhuis
Fiche 13: Kit aan de ramen tuinhuis	De kit aan de dubbel beglaasde ramen van het tuinhuis is niet asbestverdacht. Dit is uit silicone.	Plan 2.1: Wanden tuinhuis
Fiche 14: Dakbedekking bestaande uit pannen (niet verdacht)	De dakbedekking is niet-asbestverdacht. Het zijn gewone dakpannen.	-
