# Asbestinventarisatetest

Koksijdeweg 43, 8660 De Panne

Attestnummer : **20260115-000153.000**

Uitgegeven op : **15.01.2026**

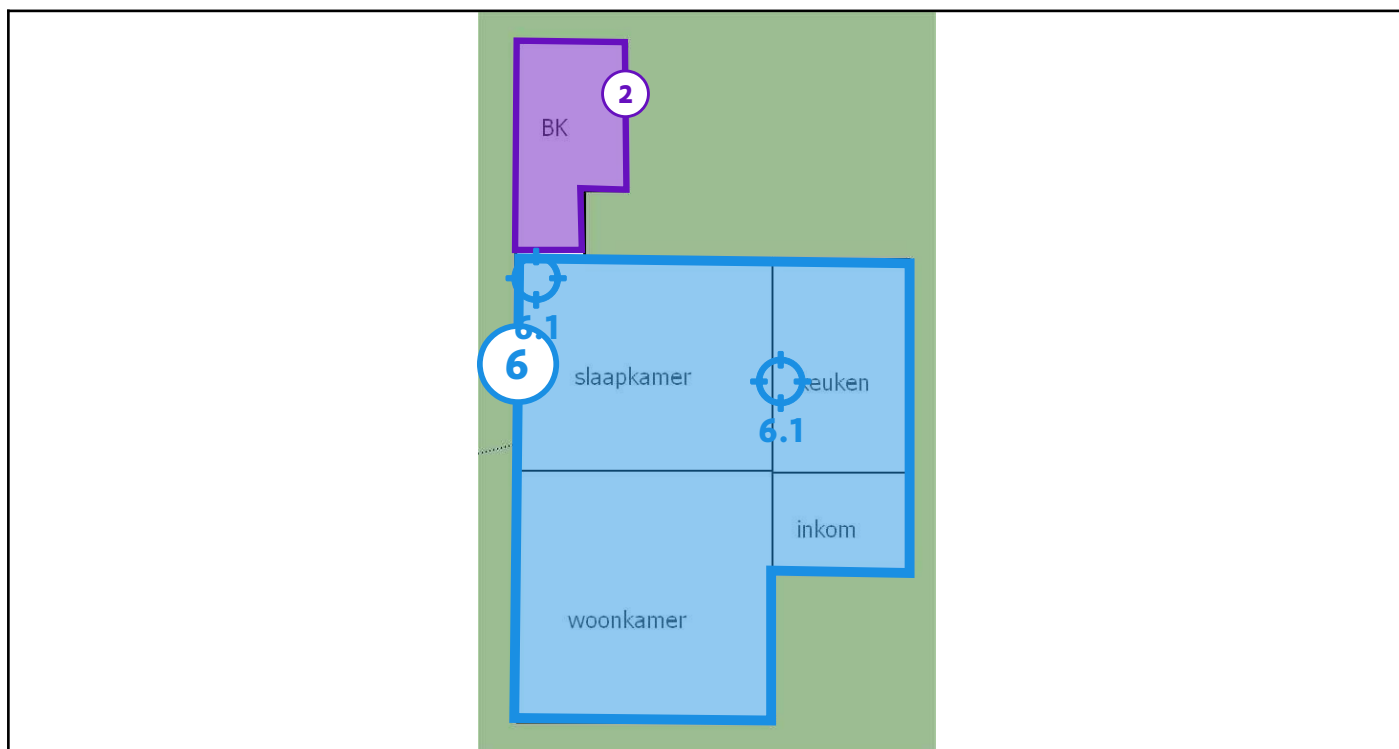
## Plan 1.2: Plafonds GV

Beschrijving	Type	Actie
2. Plafond badkamer bestaande uit latjes	Advies	-
6. Pleisterwerk plafonds	Geen asbest	-
6.1 Code: MO2	Mengmonster	-

Het plafond in de badkamer is afgewerkt met niet-asbestverdachte voorzetpanelen die inspectie van de bedekte structuur (opbouw, pleisterwerk) verhinderen.

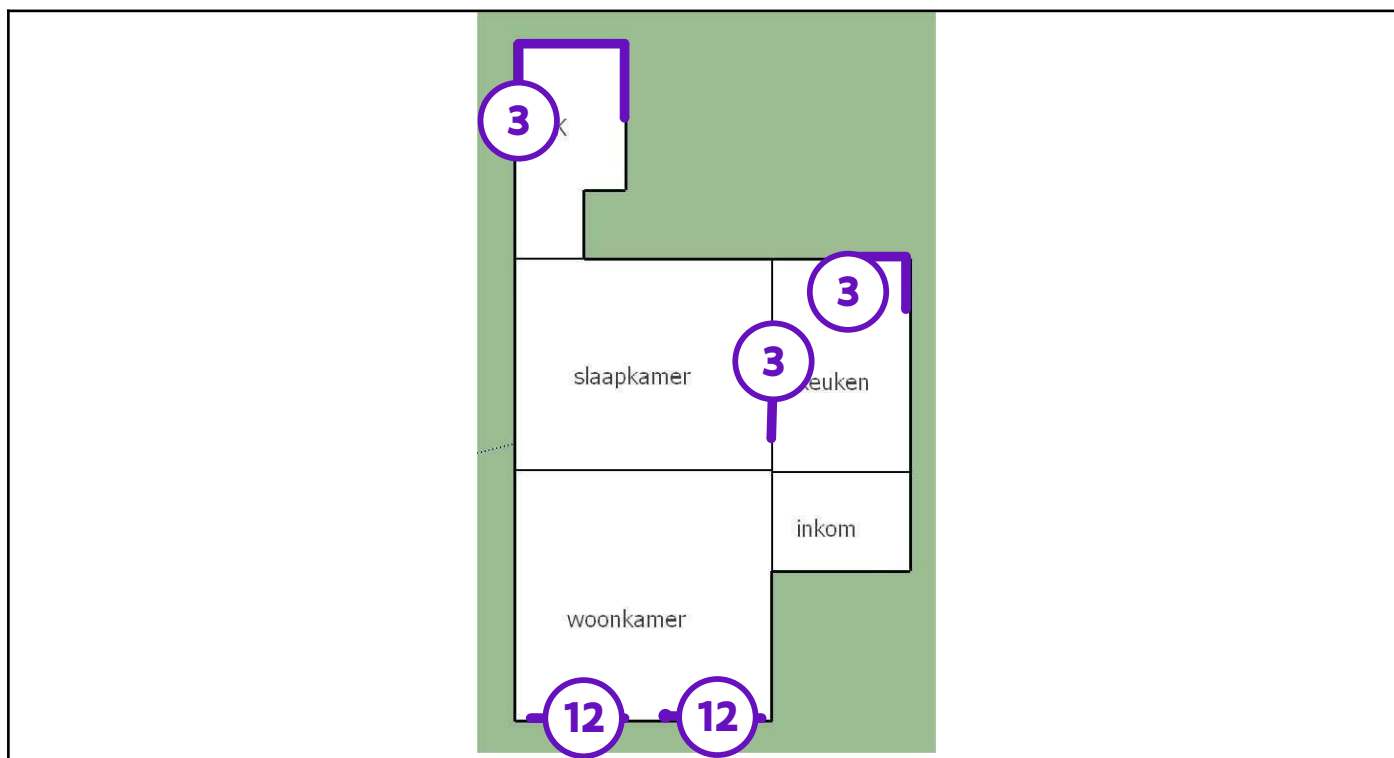
## Plan 1.3: Varia GV

Beschrijving	Type	Actie
3. faiencetegel - lijm	Advies	-
12. Kit aan de ramen	Overige ruimte of materiaal	-

In de keuken (+wc) en badkamer werden de muren bezet met tegeltjes. De deskundige kon geen uitspraak doen over de gebruikte lijm zonder destructief onderzoek.

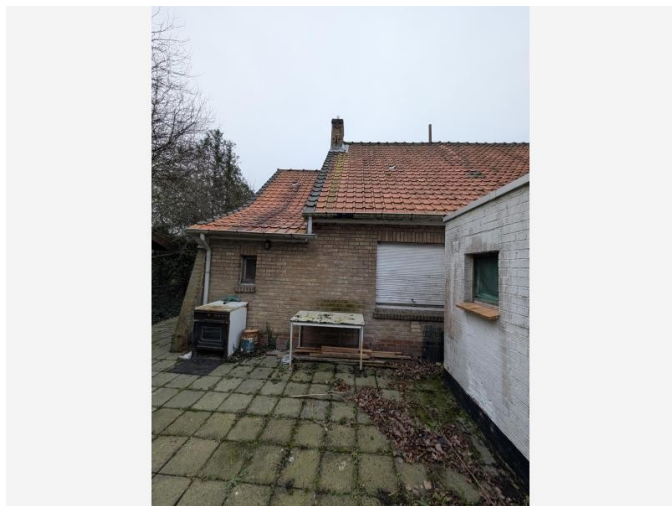
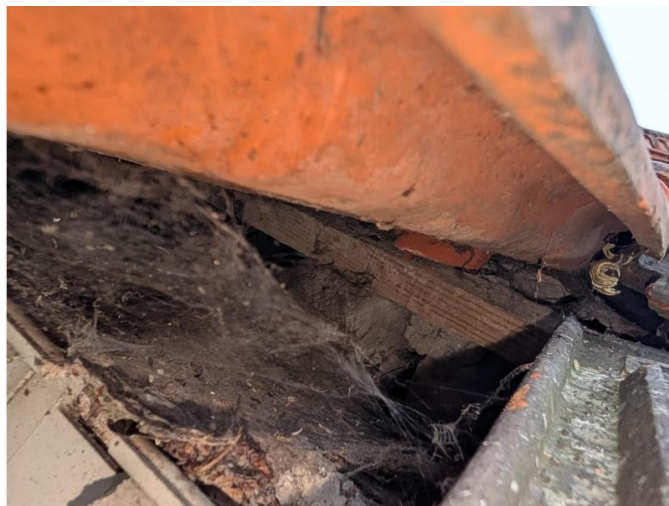
### Fiche 9: Dakbedekking bestaande uit pannen (niet verdacht)

Beschrijving	Notitie	Terug te vinden op plannen
Fiche 9: Dakbedekking bestaande uit pannen (niet verdacht)	De dakbedekking is niet-asbestverdacht. Het zijn gewone dakpannen.	Plan 1.7: Daken vooraan
Fiche 10: Rookgaskanaal (niet verdacht)	Het rookgaskanaal is niet-asbestverdacht.	-
Fiche 11: Dakbedekking tuinhuis bestaande uit stalen/metalen platen	De dakbedekking van het tuinhuis zijn niet-asbestverdacht. Dit zijn metalen golfplaten.	Plan 2.1: Dak tuinhuis
Fiche 12: Kit aan de ramen	De kit aan de ramen vooraan met dubbele beglazing is niet asbestverdacht. Het betreft silicone. Deze was duidelijk indrukbaar bij de inspectie.	Plan 1.3: Varia GV

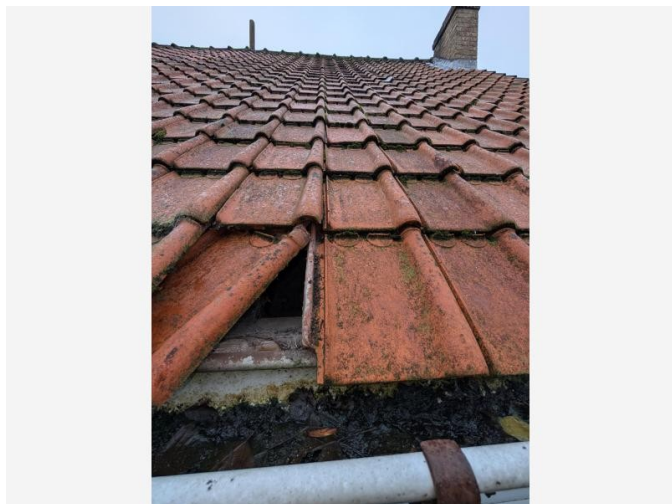
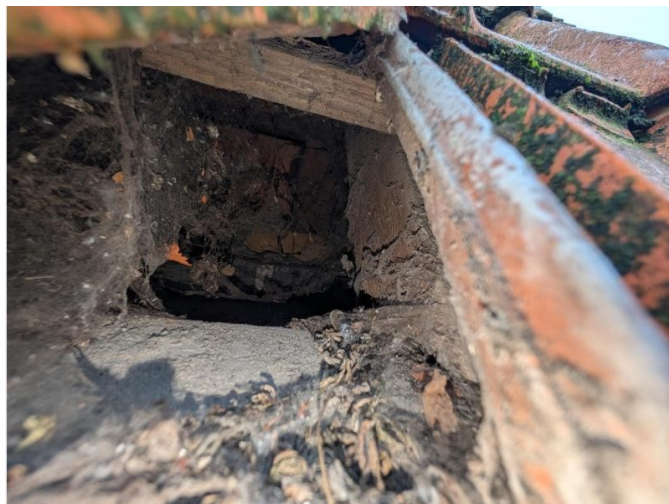
### Fiche 16: Onderdak (niet aanwezig)

Beschrijving	Notitie	Terug te vinden op plannen
Fiche 13: Leidingisolatie (niet aanwezig)	Er is geen asbestverdachte leidingisolatie aanwezig.	-
Fiche 14: Liftinfrastructuur (niet aanwezig)	Er is geen liftinfrastructuur aanwezig op de inspectielocatie.	-
Fiche 15: CV-ketel (niet waarneembare materialen)	De CV-ketel bevat mogelijk niet-waarneembare asbesthoudende pakkingen en/of elementen. Laat ze onderzoeken bij onderhoud of vervanging.	-
Fiche 16: Onderdak (niet aanwezig)	Er is geen te onderzoeken onderdak aanwezig op de inspectielocatie. Dit kon gezien worden na het opheffen van een dakpan.	Plan 1.6: Daken vooraan
