Asbestinventarisatetest

Molenstraat 64, 3930 Hamont-Achel

Attestnummer : 20241126-000408.000

Uitgegeven op : 26.11.2024

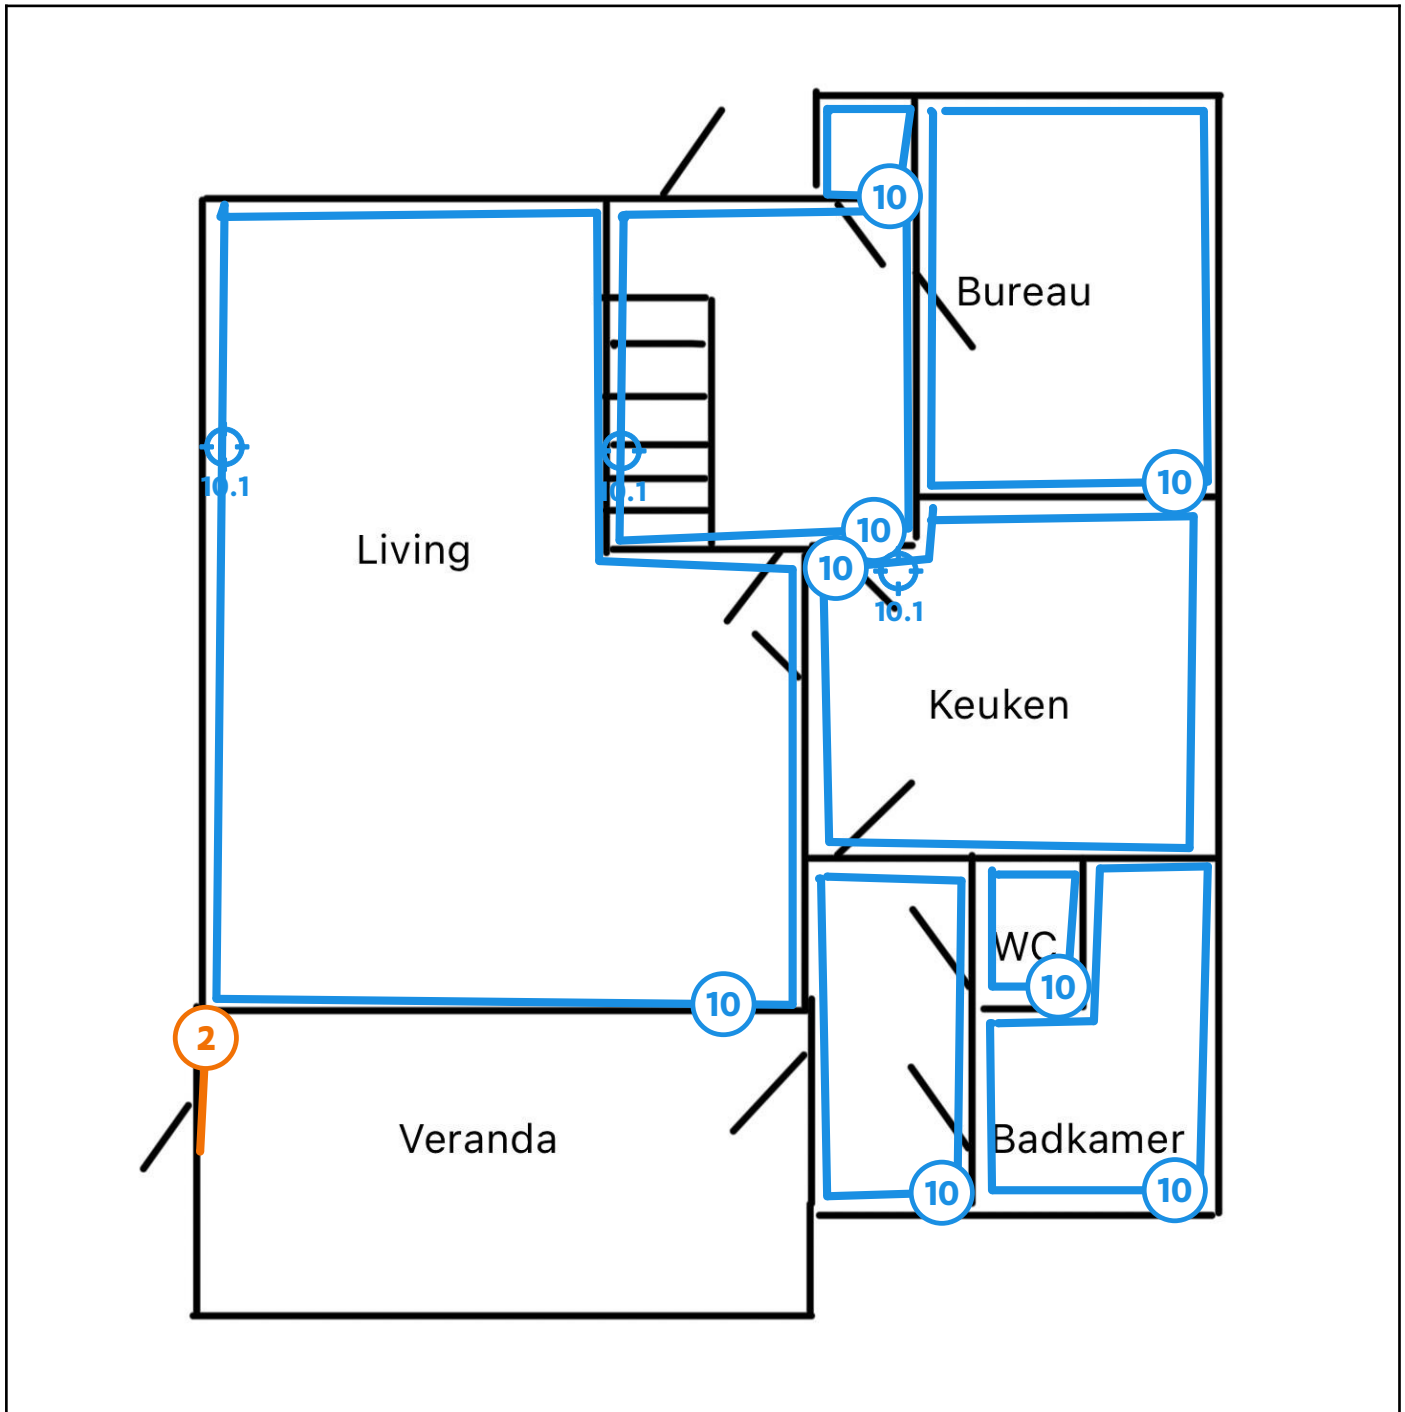
Plan 1.1: Gelijkvloers

Beschrijving	Type	Actie
2. Glasal (visueel vastgesteld)	Asbestmateriaal	Verwijderen
10. Muurpleister	Geen asbest	-

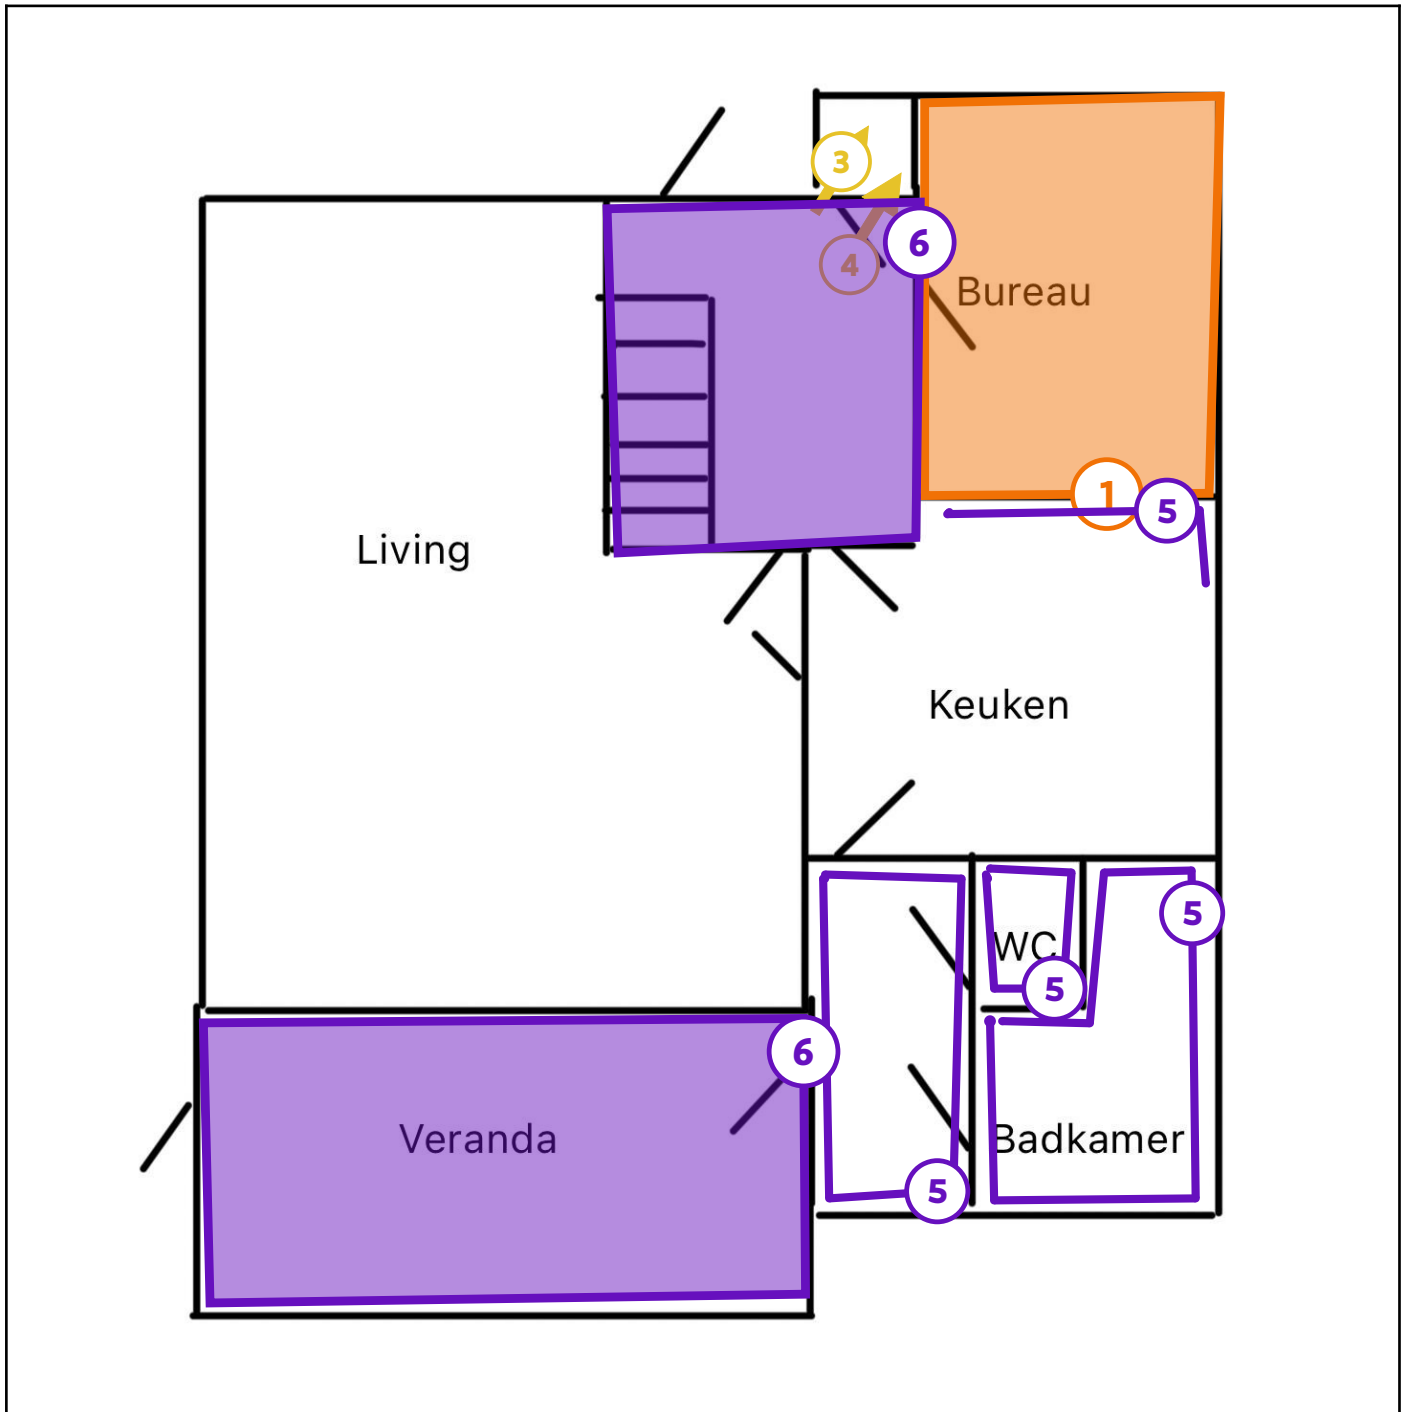
Plan 1.3: Gelijkvloers

Beschrijving	Type	Actie
1. Vinylvloer met kartonlaag	Asbestmateriaal	Verwijderen
3. Bakeliet tellerkast	Asbestmateriaal	Zorgvuldig beheren

4. Bakeliet toep.(schakelaars-stopcontacten-verdeeldozen-radiatorknoppen	Asbestmateriaal	Zorgvuldig beheren
5. Tegellijm niet zichtbaar	Advies	-
6. Valse plafonds	Advies	-

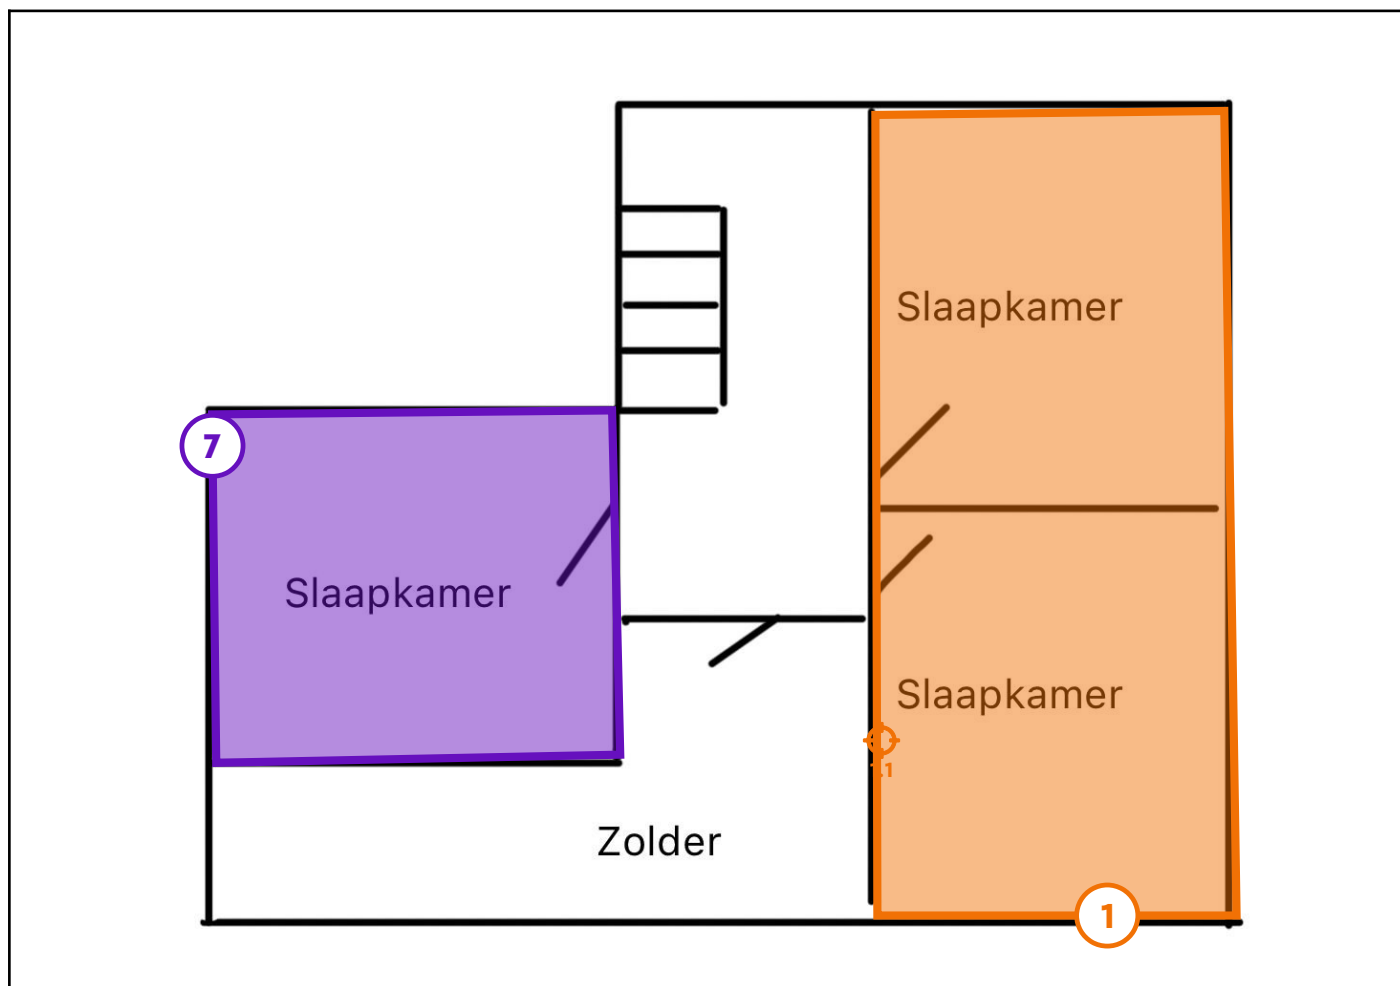
Plan 1.5: Eerste verdieping

Beschrijving	Type	Actie
1. Vinylvloer met kartonlaag	Asbestmateriaal	Verwijderen
1.1 Code: 3	Puntmonster	-
7. Vinylvloer niet verdacht	Advies	-

- Hermetische zone (erkend asbestverwijderaar)
bevestiging gelijmd (wit of zwarte lijm) : HZ Erkend saneerder . Bij het lostrekken van de vinyl zal de onderlaag scheuren. Een kartonnen onderlaag is losgebonden.
