# Asbestinventarisatetest

Strijderstraat 36, 1541 Herne

Attestnummer : 20240530-000096.000

Uitgegeven op : 30.05.2024

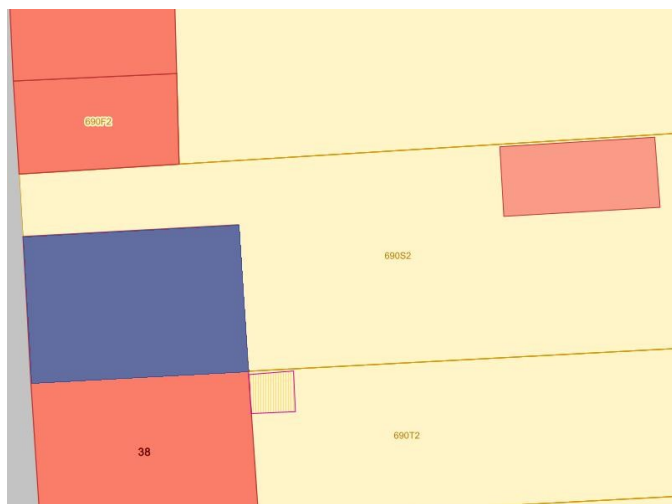
## Zone 1: Hoofdgebouw

- 6** Asbestmaterialen
- 0 Beperkingen
- 0 Uitsluitingen
- 0 Roerende goederen
- 0 Puin, steenslag, (water)bodem
- 0 Adviezen
- 3** Geen asbest

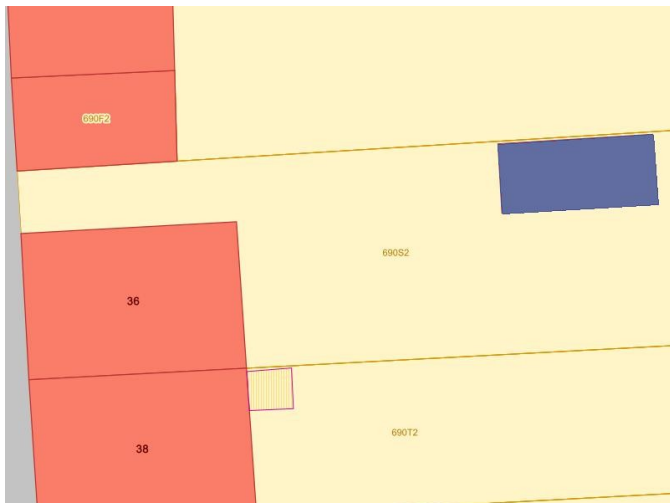
## Zone 2: Bijgebouw

- 0 Asbestmaterialen
- 0 Beperkingen
- 0 Uitsluitingen
- 0 Roerende goederen
- 0 Puin, steenslag, (water)bodem
- 0 Adviezen
- 0 Geen asbest
