Asbestinventarisatetest

Steegstraat 12, 2490 Balen

Attestnummer : 20240113-000121.000

Uitgegeven op : 13.01.2024

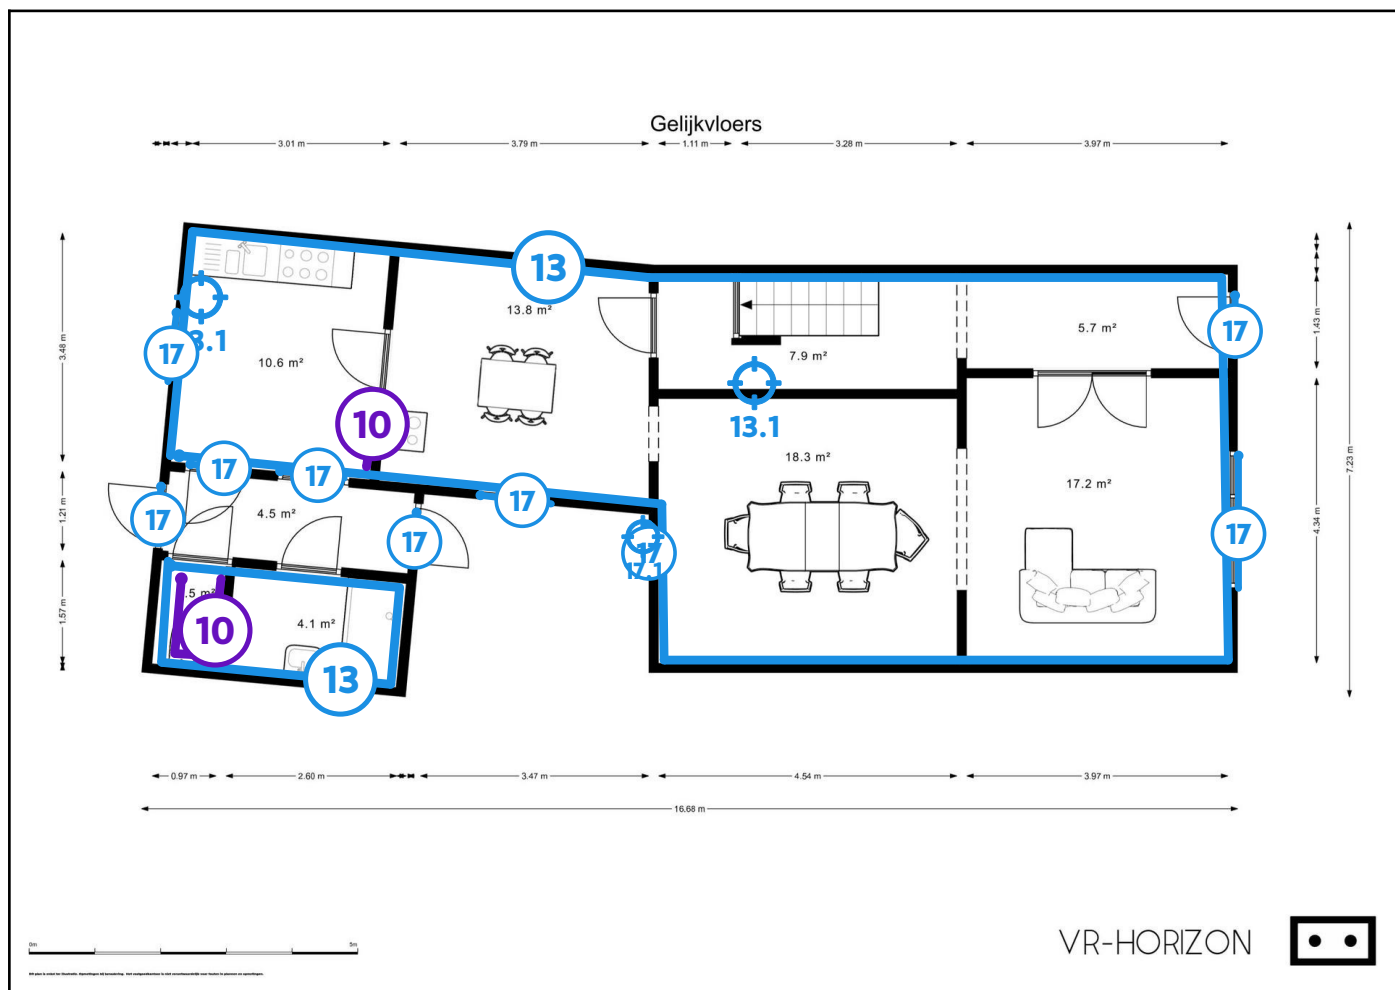
Plan 1.1: GLV

Beschrijving	Type	Actie
10. tegelijm faience	Advies	-
13. pleisterwerk muren	Geen asbest	-
13.1 Code: S1.	Mengmonster	-
17. kitwerk ramen en buitendeuren (glas)	Geen asbest	-
17.1 Code: S5.	Puntmonster	-

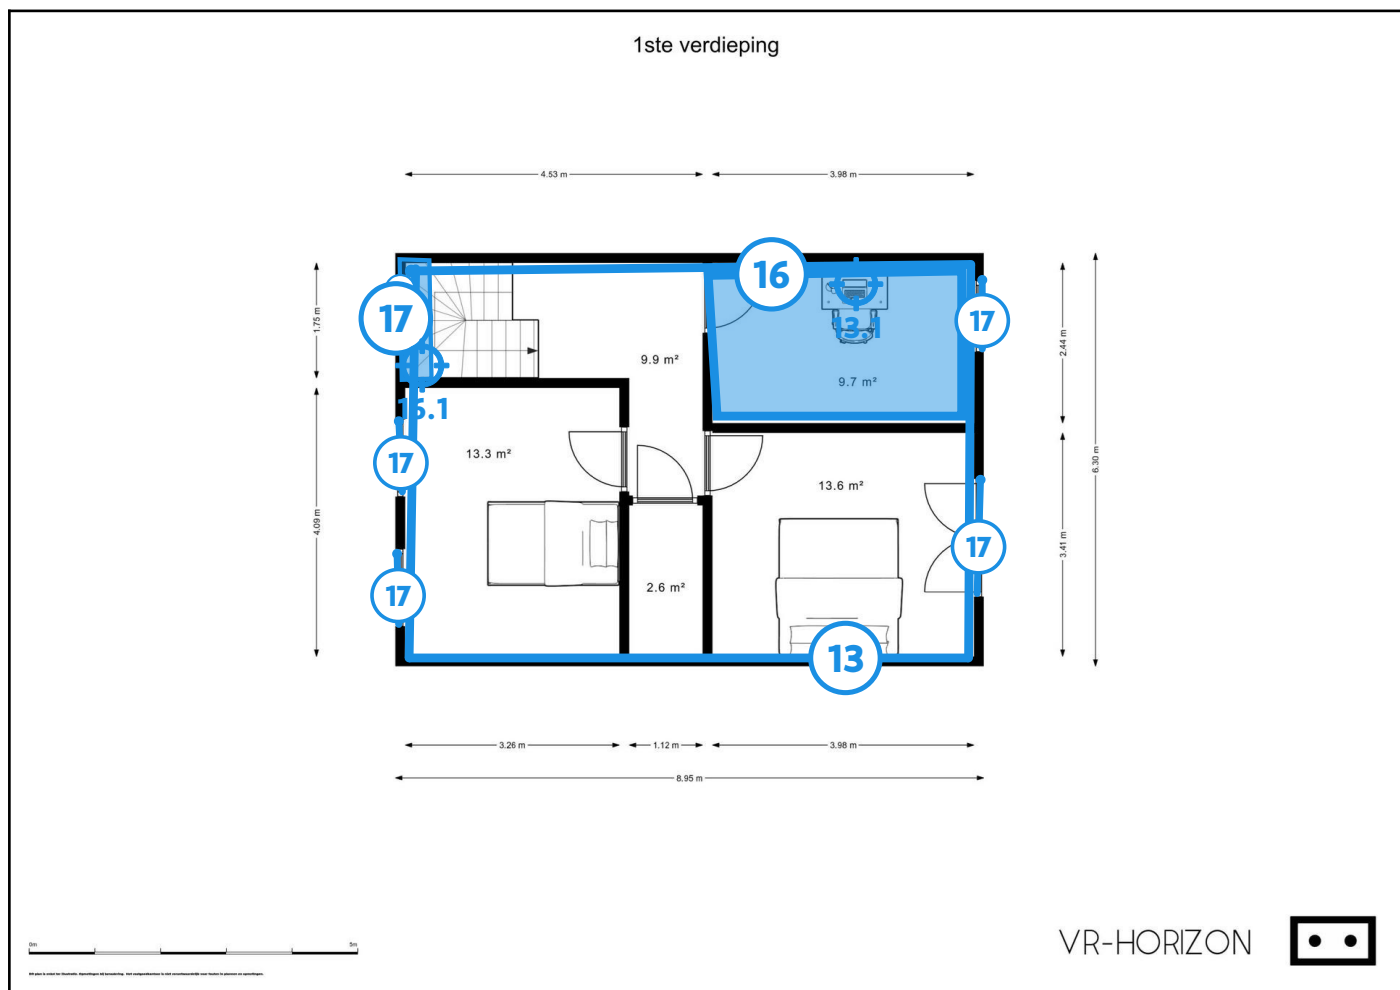
Plan 1.2: V+1

Beschrijving	Type	Actie
13. pleisterwerk muren	Geen asbest	-
13.1 Code: S1.	Mengmonster	-
16. vinyl vloer v+1 en trap	Geen asbest	-
16.1 Code: S2.	Puntmonster	-
17. kitwerk ramen en buitendeuren (glas)	Geen asbest	-

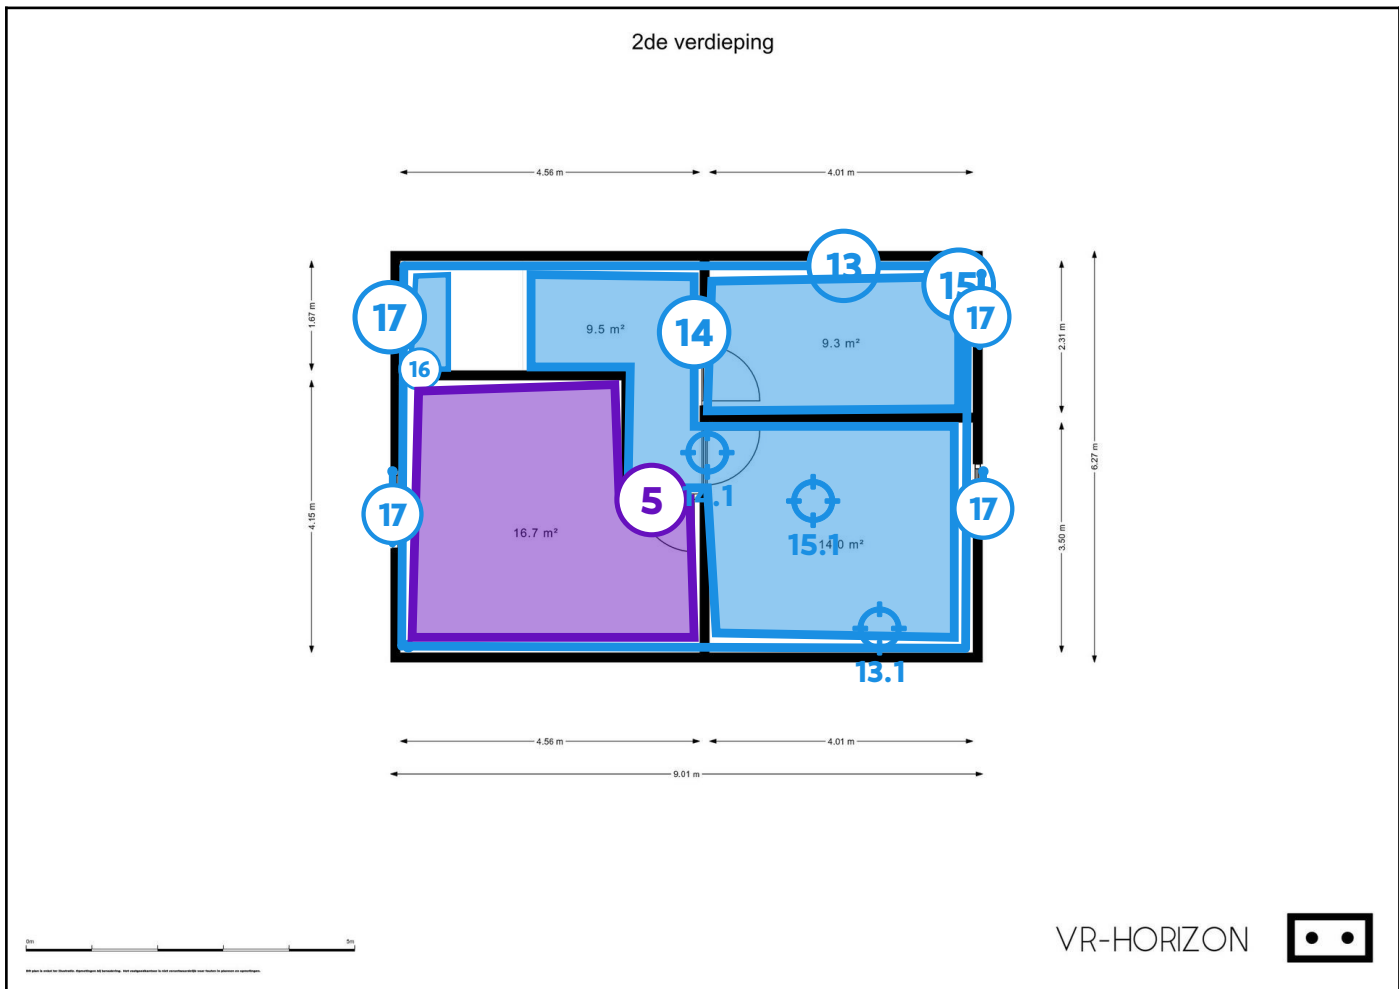
Plan 1.3: V+2

Beschrijving	Type	Actie
5. zolder 1	Advies	-
13. pleisterwerk muren	Geen asbest	-
13.1 Code: S1.	Mengmonster	-
14. vinyl vloer 2 v+2	Geen asbest	-
14.1 Code: S4.	Puntmonster	-
15. vinyl vloer 1 v+2	Geen asbest	-
15.1 Code: S3.	Puntmonster	-

16. vinyl vloer v+1 en trap	Geen asbest	-
17. kitwerk ramen en buitendeuren (glas)	Geen asbest	-

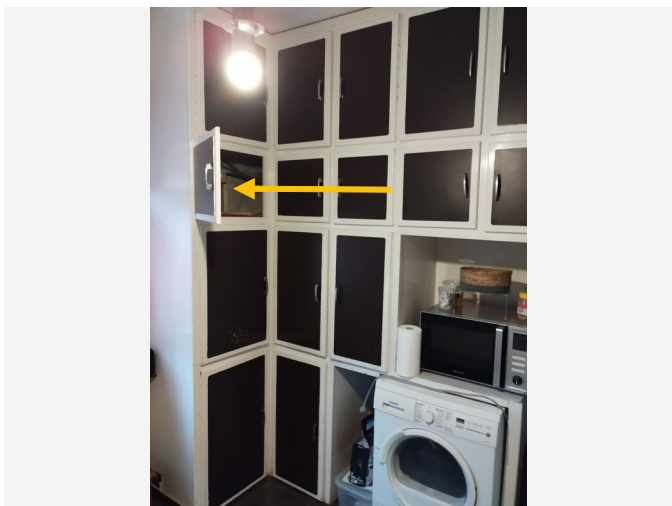
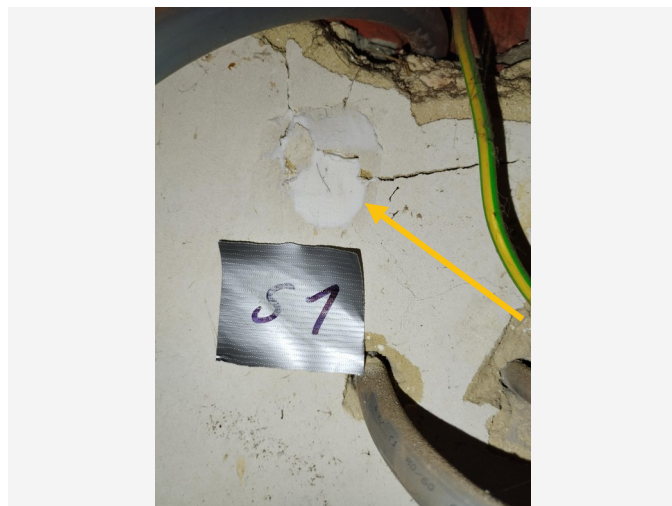
Identificatiemethode	Vaststelling & expertise (niet-asbestverdacht)
----------------------	--

Geen asbest

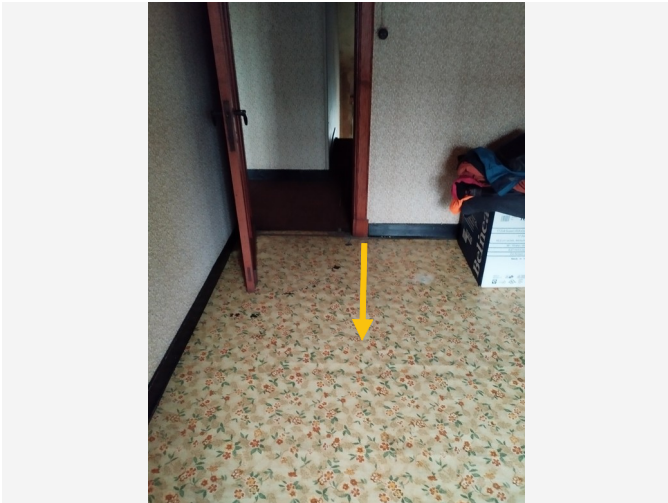
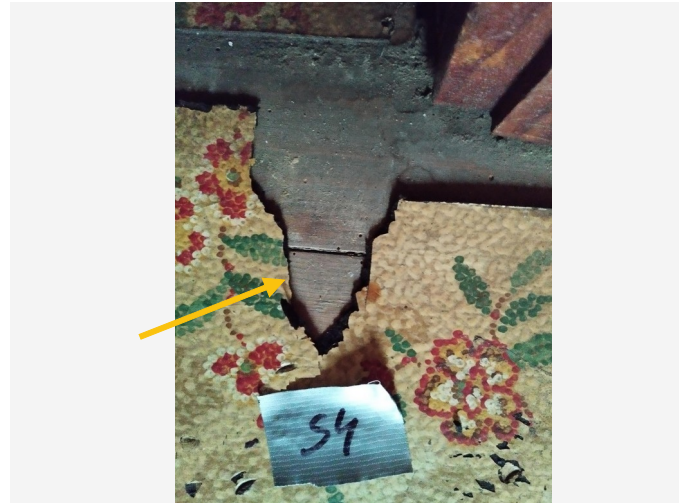
Fiche 14: vinyl vloer 2 v+2

Geen asbest

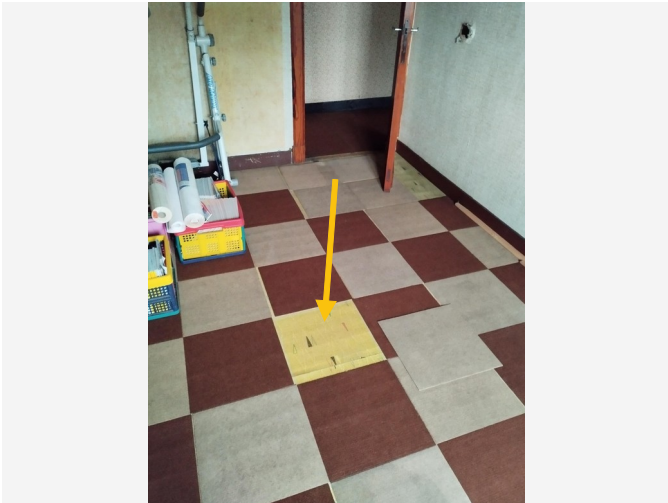
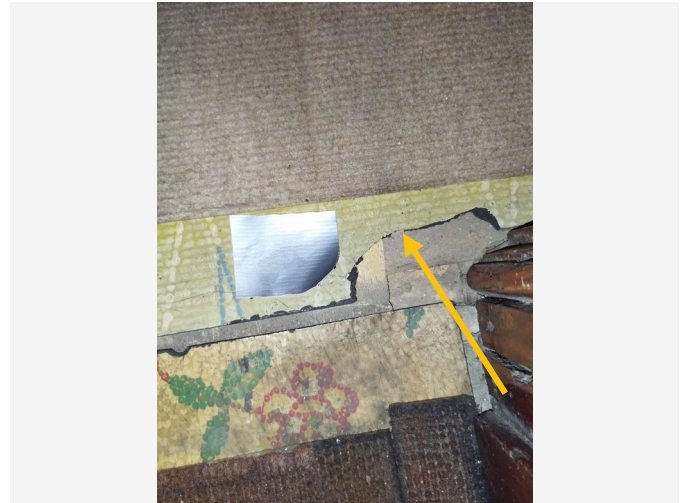
Fiche 15: vinyl vloer 1 v+2

Geen asbest

Beschrijving	vinyl vloer 1 v+2
Omgeving	Binnen
Primaire drager	Vloer
Bindmiddel van materiaal	Karton - papier - viltachtig

Gebondenheid op basis van bindmiddel	Niet-hechtgebonden
Hoeveelheid (oppervlakte - aantal)	• 9,40 m ² - 1 stuk
Totale oppervlakte	9,40 m ²
Identificatiemethode	Vaststelling met monstername
Destructieve handeling voor identificatie	Nee
Opmerking	De vinyl vloer is vastgesteld onder de vloertegels (asbestvrij) in de rechter kamer op het tweede verdiep. De vinyl ligt los op de vloer.

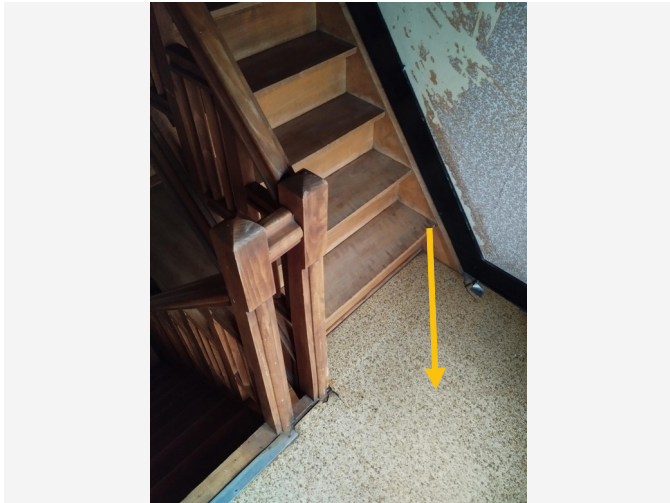
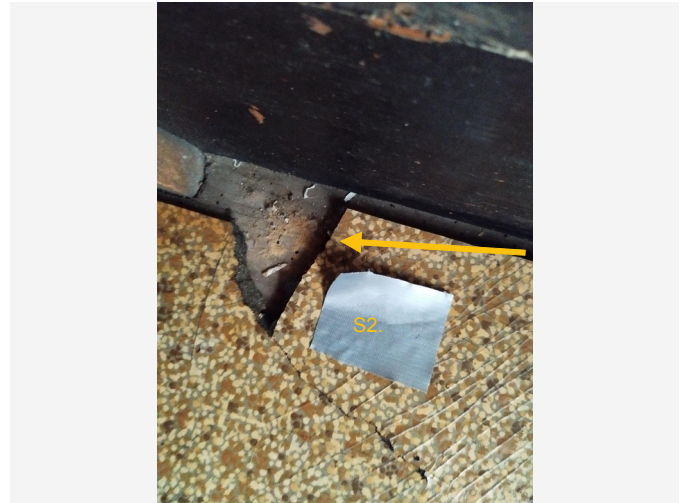
Beschrijving	vinyl vloer v+1 en trap
Omgeving	Binnen
Primaire drager	Vloer

Bindmiddel van materiaal	Karton - papier - viltachtig
Gebondenheid op basis van bindmiddel	Niet-hechtgebonden
Hoeveelheid (oppervlakte - aantal)	<ul style="list-style-type: none"> • 4,00 m² - 1 stuk • 12,87 m² - 1 stuk • 1,60 m² - 1 stuk • 0,85 m² - 1 stuk
Totale oppervlakte	19,32 m ²
Identificatiemethode	Vaststelling met monsternamen
Destructieve handeling voor identificatie	Nee
Opmerking	De vinyl vloer is vastgesteld onder het tapijt in de linker kamer vooraan op het eerste verdiep. Hetzelfde type vinyl is ook vastgesteld op de trap (2 plaatsen). De vinyl vloer ligt los en is op geen enkele plaats gelijmd. In de achterste kamer op het eerste verdiep is er een laminaat vloer aanwezig. Er bestaat een kans dat de betreffende vinyl vloerook onder de laminaat terug te vinden is. Dit dient verder te worden onderzocht bij werken/renovatie. De vermelde oppervlaktes, diktes en volumes betreffen een beredeneerde schatting. Er worden geen rechten verleend aan deze oppervlaktes/diktes/volumes.
