Asbestinventarisatetest

Peter Benoitlaan 34, 9820 Merelbeke

Attestnummer : 20241213-000311.000

Uitgegeven op : 13.12.2024

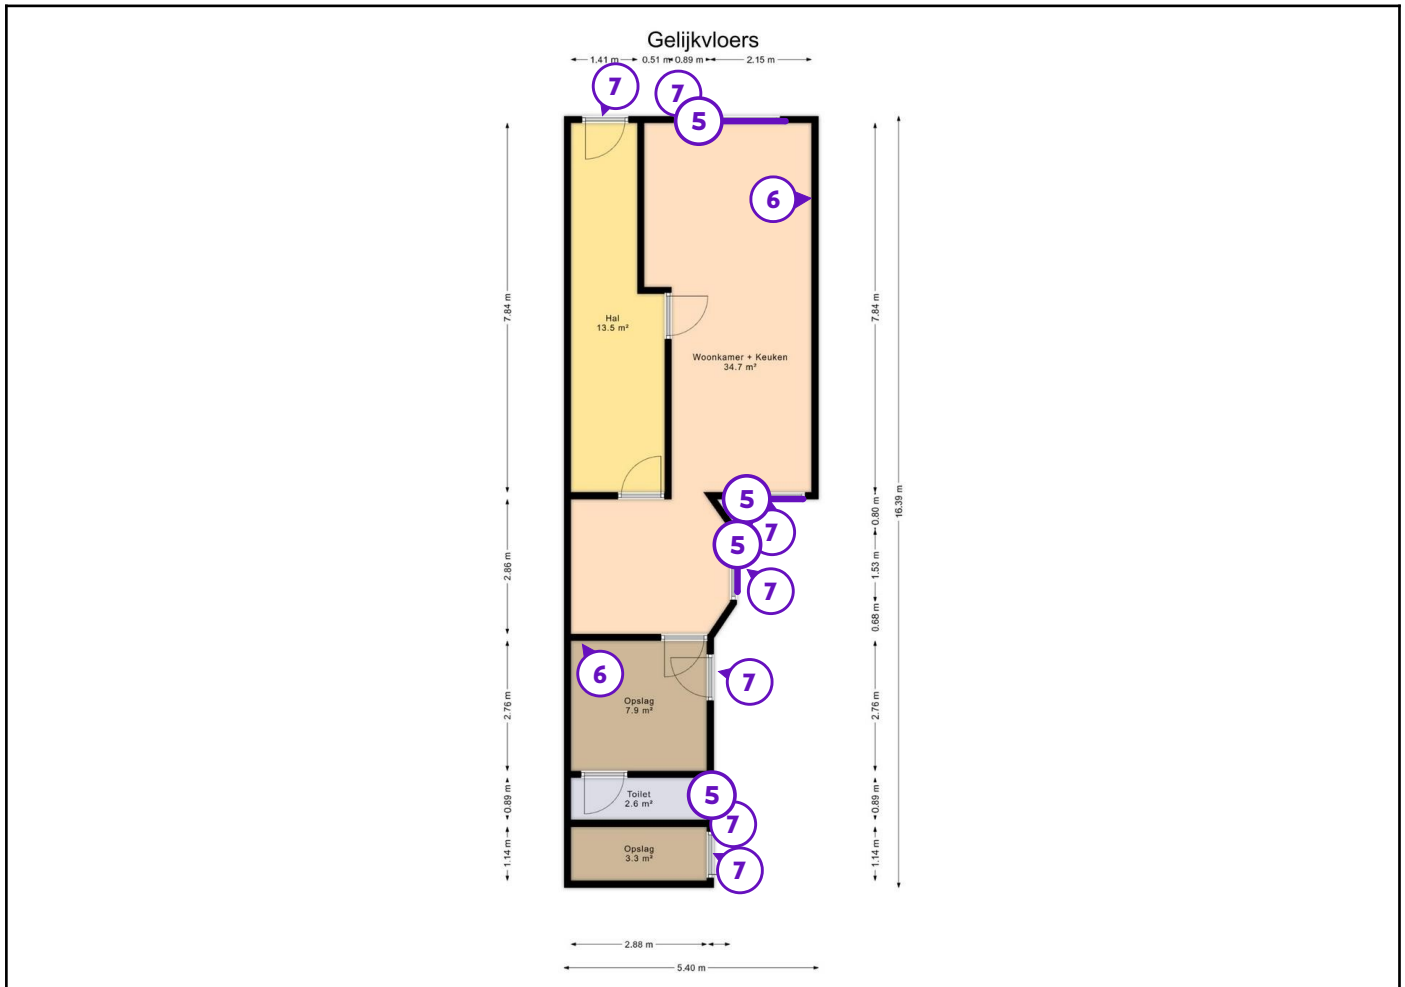
Plan 1.1: Plan gelijkvloers

Beschrijving	Type	Actie
5. Geen verdachte vensterbank	Advies	-
6. Kachel	Advies	-
7. Geen verdachte mastiek tussen raam en metselwerk	Advies	-

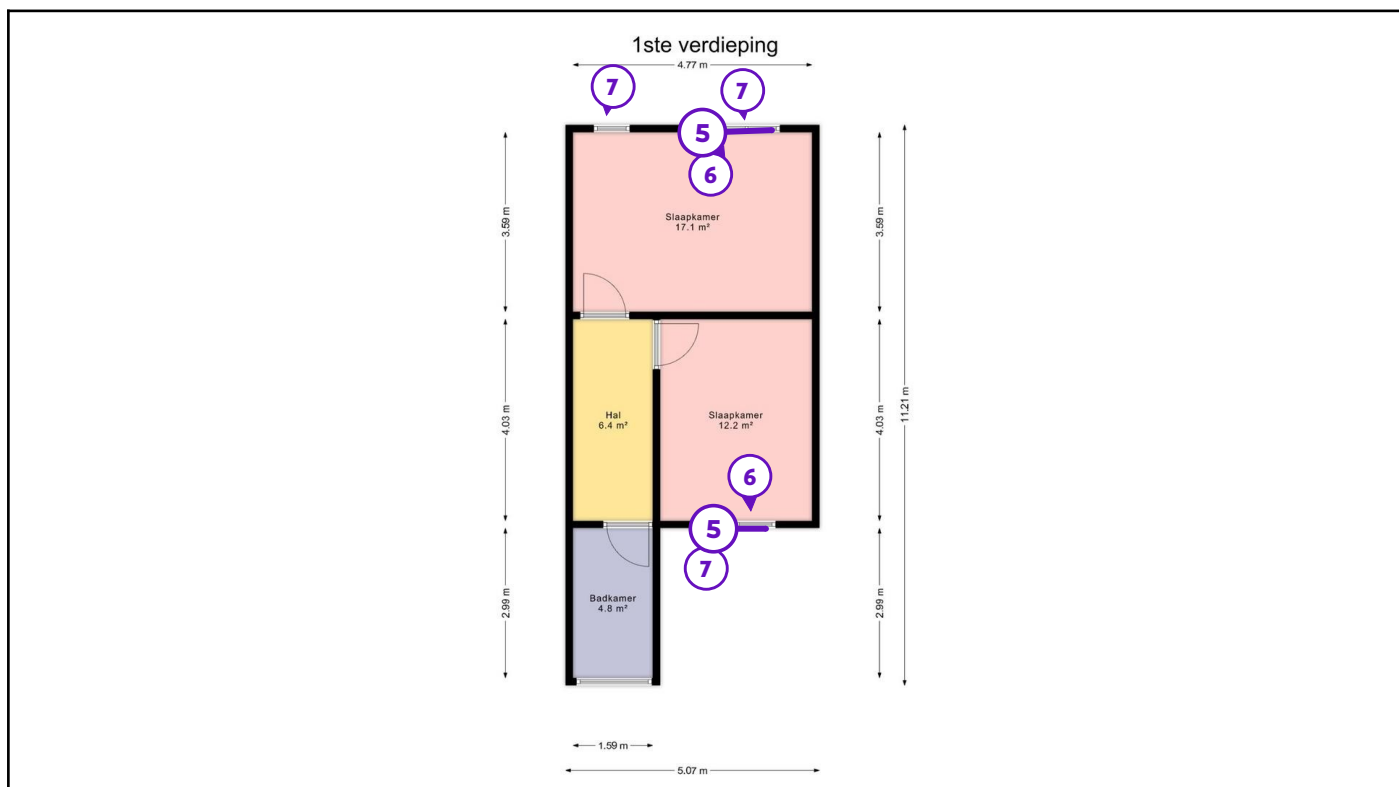
Plan 1.2: Plan 1ste verdieping

Beschrijving	Type	Actie
5. Geen verdachte vensterbank	Advies	-
6. Kachel	Advies	-
7. Geen verdachte mastiek tussen raam en metselwerk	Advies	-

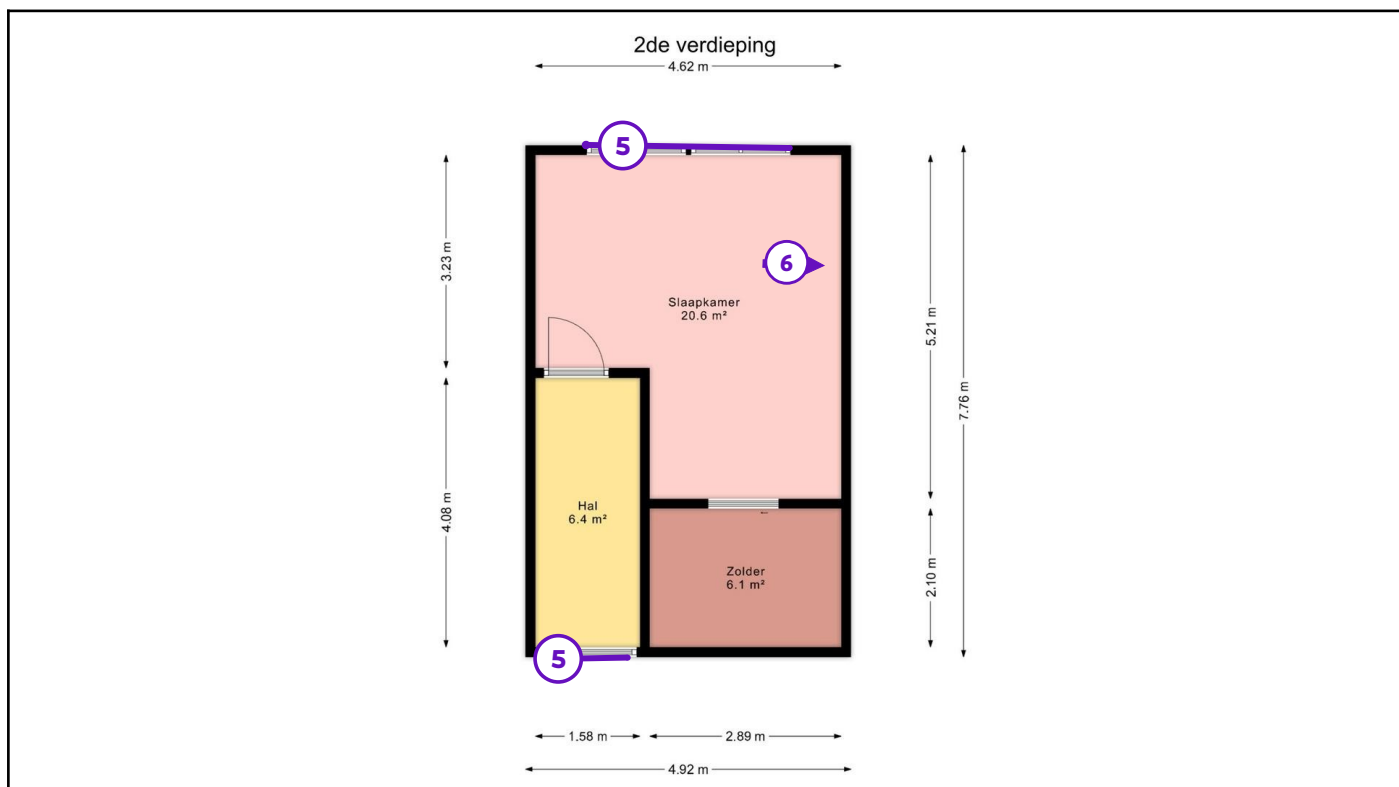
Plan 1.3: Plan 2de verdieping

Beschrijving	Type	Actie
5. Geen verdachte vensterbank	Advies	-
6. Kachel	Advies	-

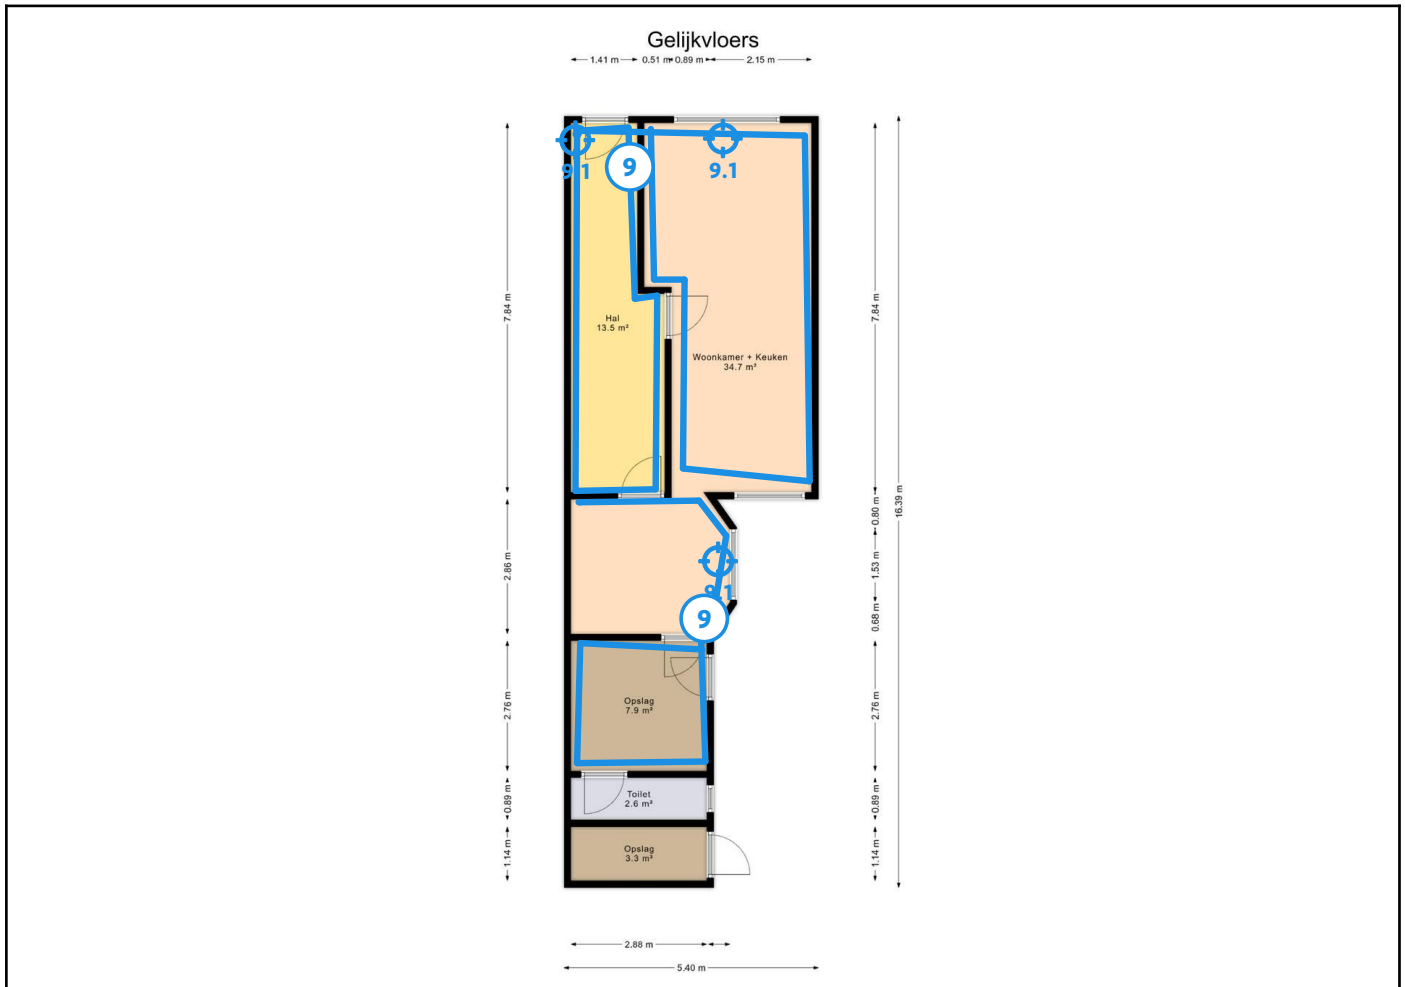
Plan 1.4: Plan gelijkvloers - muren

Beschrijving	Type	Actie
9. Pleisterwerk Muur	Geen asbest	-
9.1 Code: MM01	Mengmonster	-

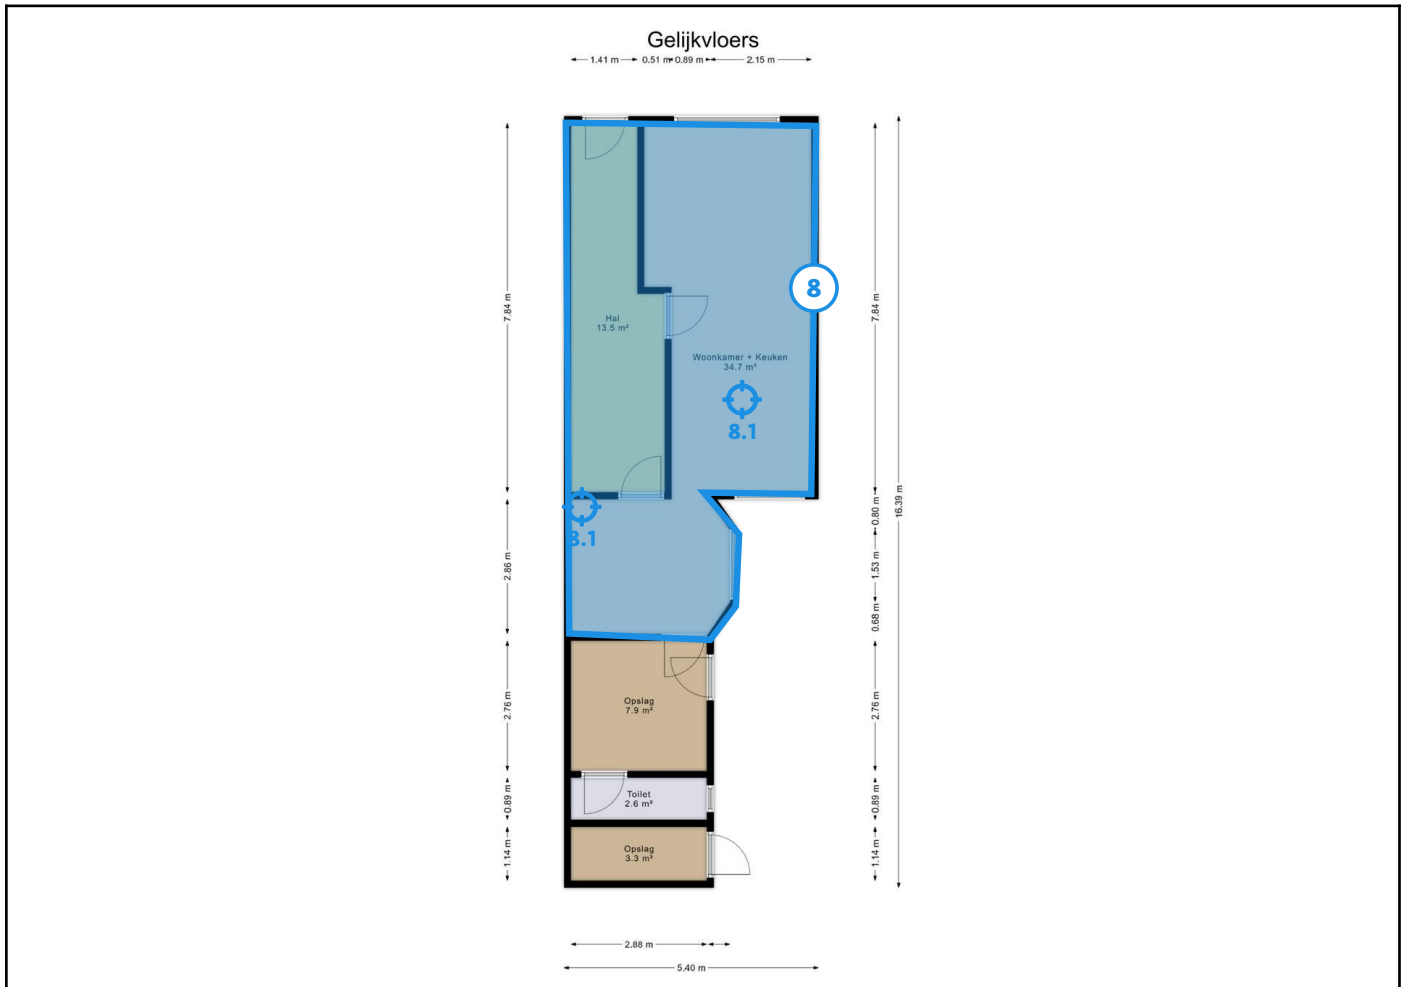
Plan 1.5: Plan gelijkvloers - plafond

Beschrijving	Type	Actie
8. Pleisterwerk Plafond	Geen asbest	-
8.1 Code: MM02	Mengmonster	-

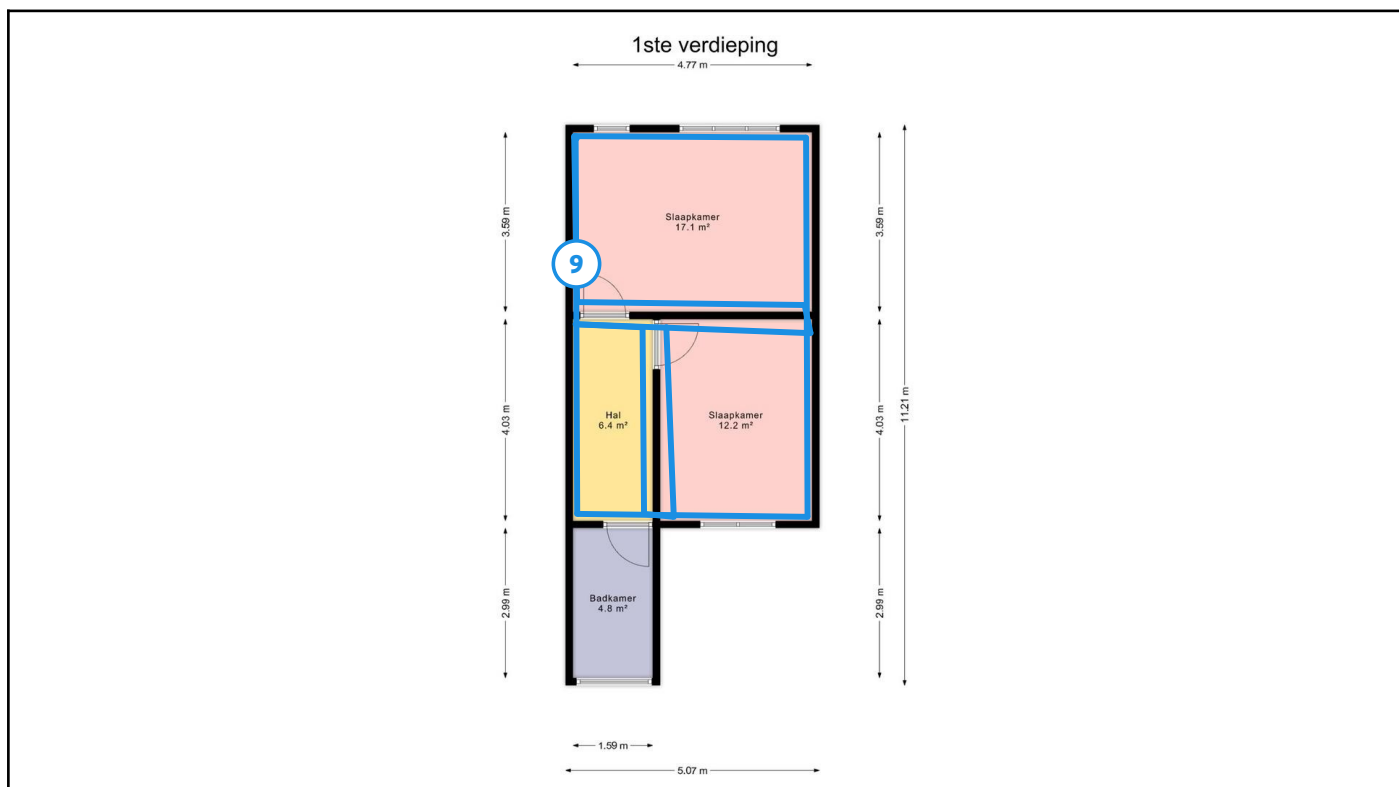
Plan 1.6: Plan 1ste verdieping - muren

Beschrijving	Type	Actie
9. Pleisterwerk Muur	Geen asbest	-

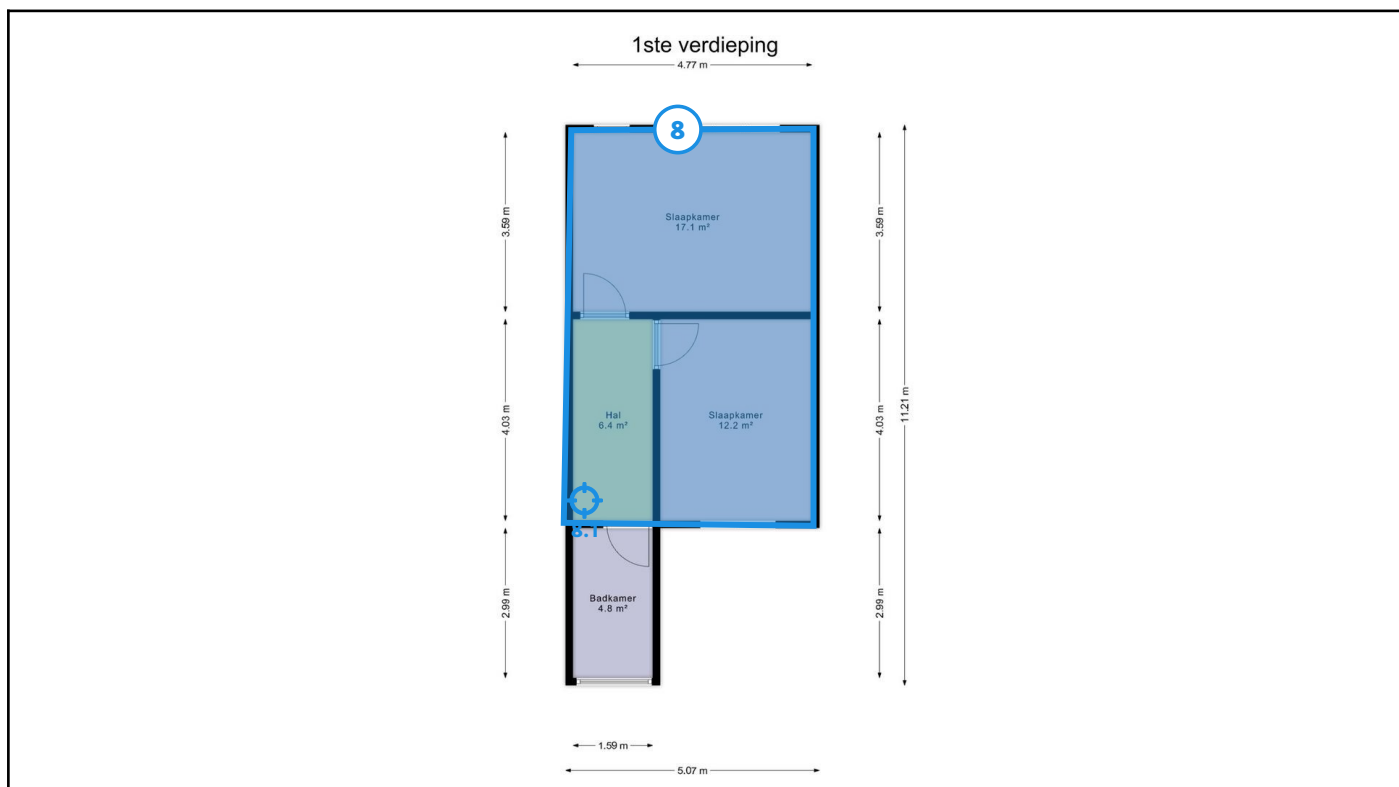
Plan 1.7: Plan 1ste verdieping - plafond

Beschrijving	Type	Actie
8. Pleisterwerk Plafond	Geen asbest	-
8.1 Code: MM02	Mengmonster	-
