# Asbestinventarisatetest

Kloosterstraat 80, 9820 Merelbeke

Attestnummer : 20241212-000454.000

Uitgegeven op : 12.12.2024

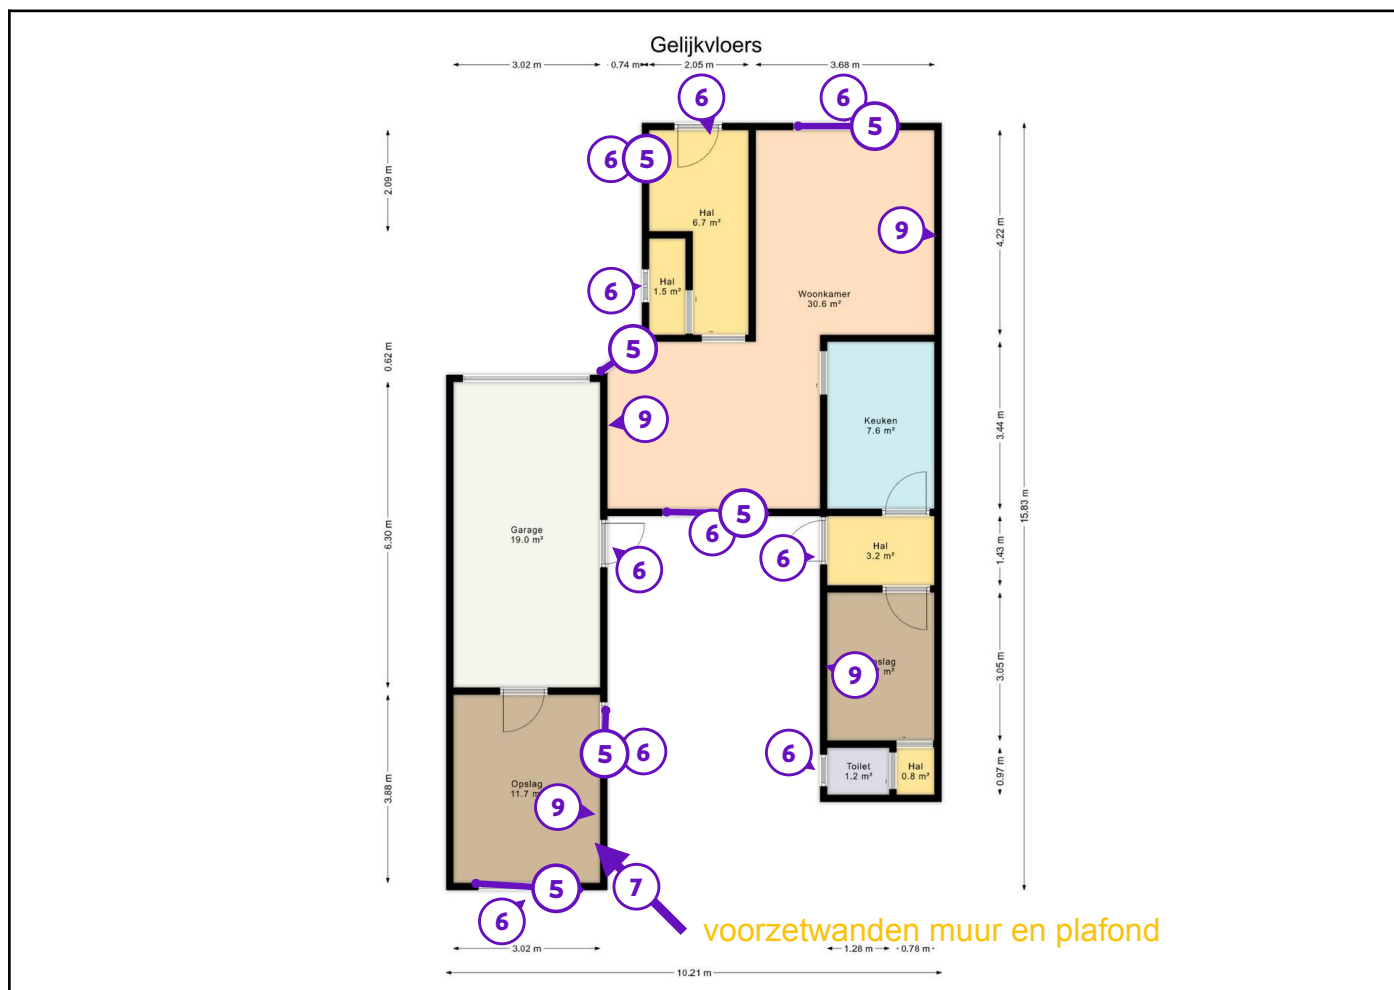
# Plan 1.1: Grondplan - Gelijkvloers

Beschrijving	Type	Actie
5. Geen verdachte vensterbank	Advies	-
6. Geen verdachte mastiek is cementage tussen gevel en buitenschrijnwerk.	Advies	-
7. afwerking muur en plafond voorzetwanden	Advies	-
9. Kachel	Advies	-

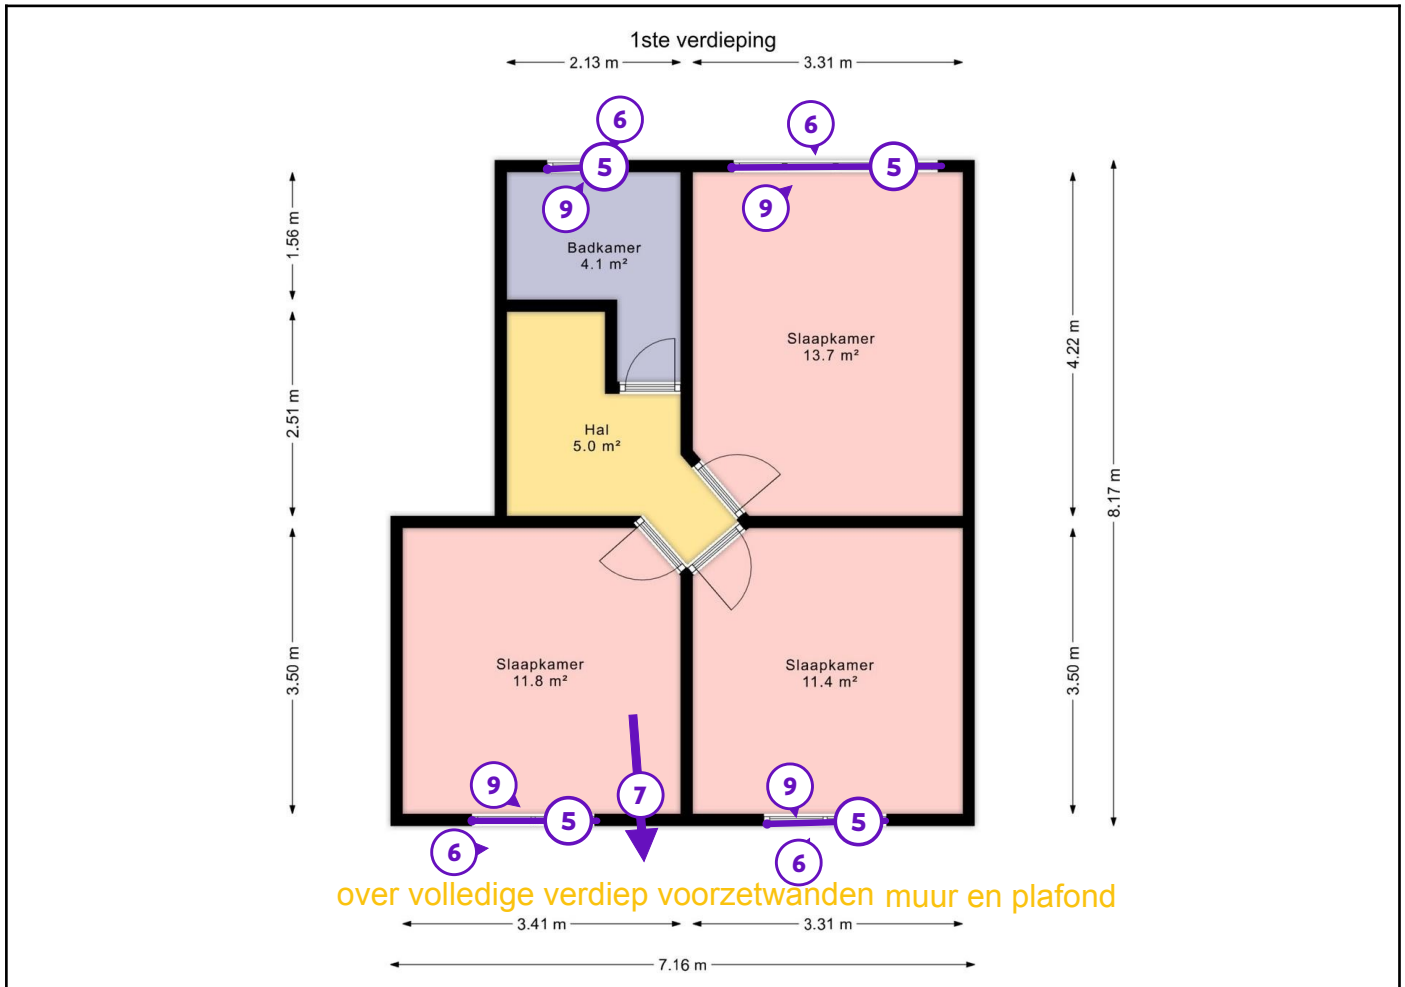
## Plan 1.2: Grondplan - Eerste verdiep

Beschrijving	Type	Actie
5. Geen verdachte vensterbank	Advies	-
6. Geen verdachte mastiek is cementage tussen gevel en buitenschrijnwerk.	Advies	-
7. afwerking muur en plafond voorzetwanden	Advies	-
9. Kachel	Advies	-

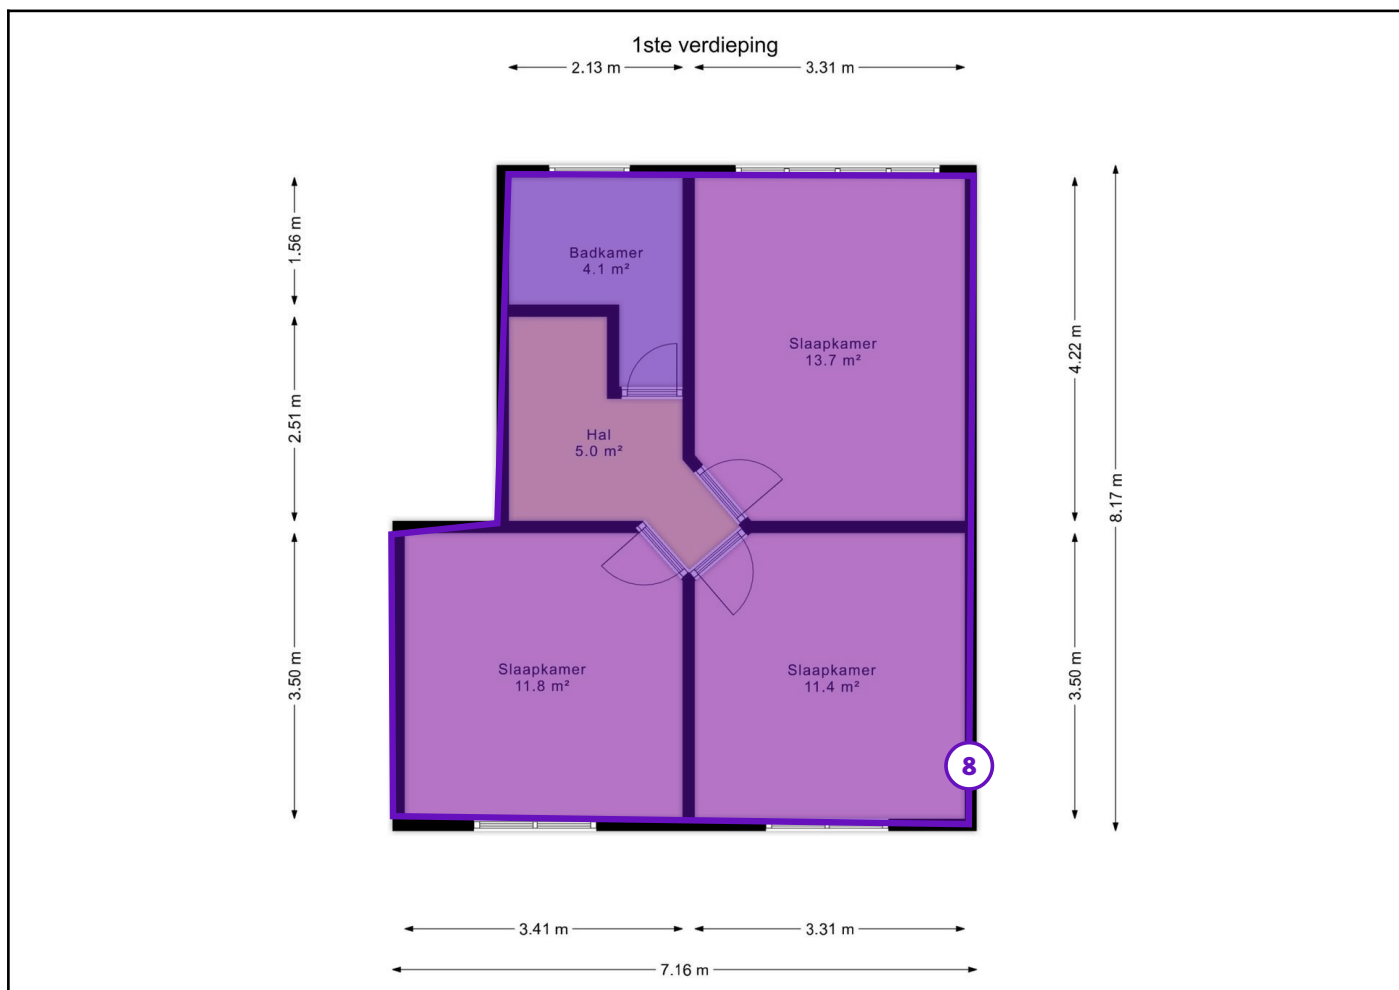
## Plan 1.4: Plan 1ste verdieping Vloer

Beschrijving	Type	Actie
8. Niet verdachte vloerzeil 1ste verdiep en zolder	Advies	-

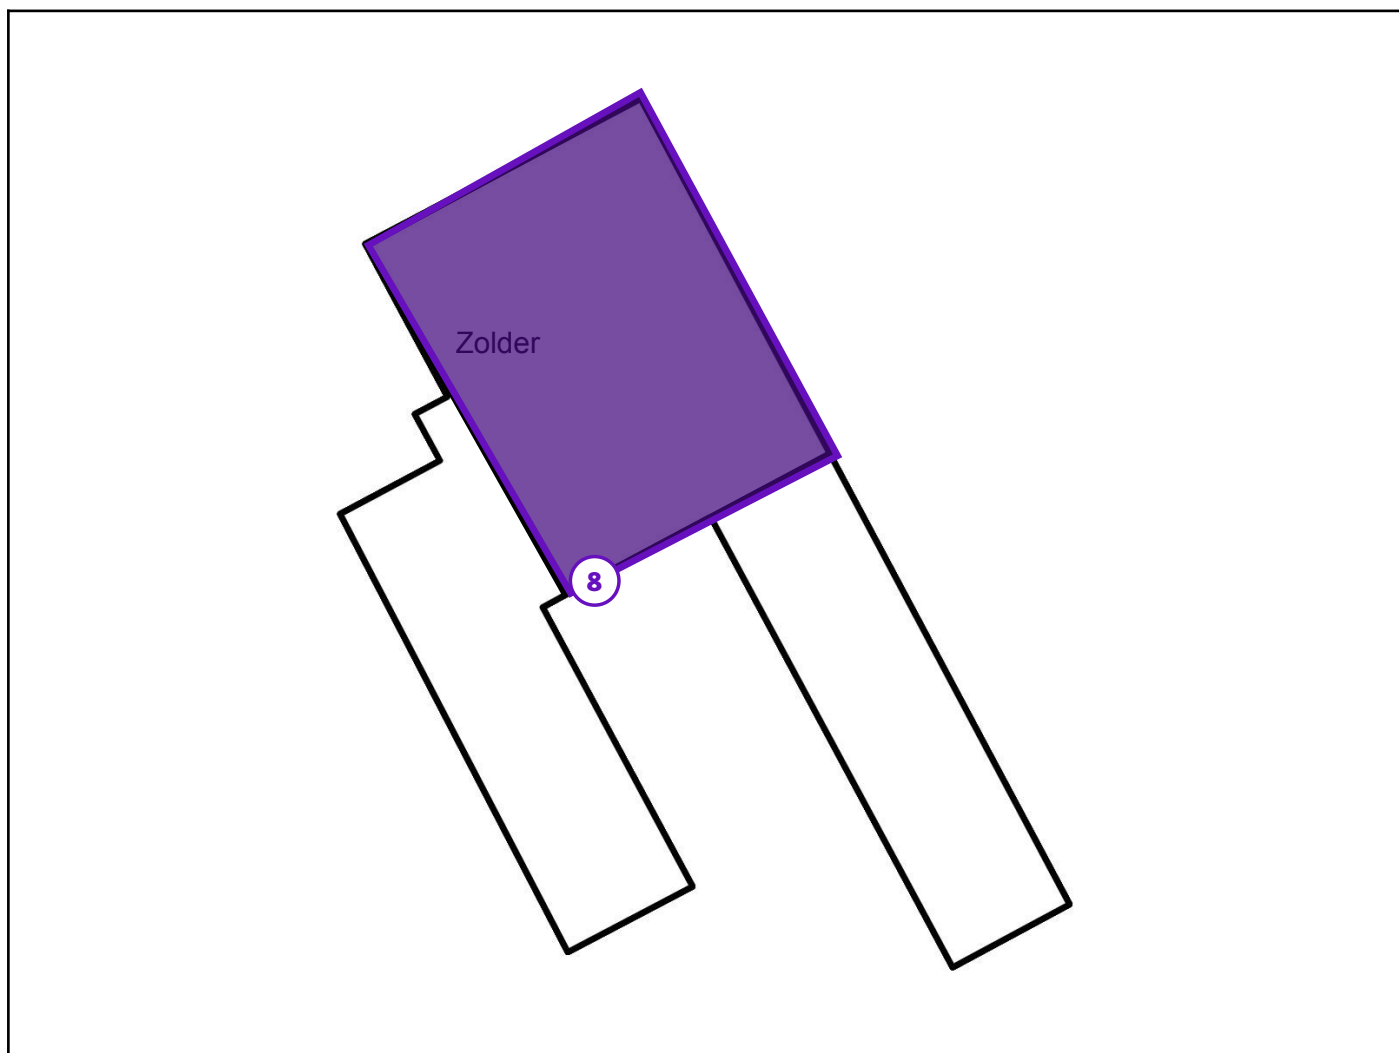
## Plan 1.5: Zolderruimte

Beschrijving	Type	Actie
8. Niet verdachte vloerzeil 1ste verdiep en zolder	Advies	-
