Asbestinventarisatetest

Hellestraat 14, 8850 Ardoorie

Attestnummer : 20241007-000038.000

Uitgegeven op : 07.10.2024

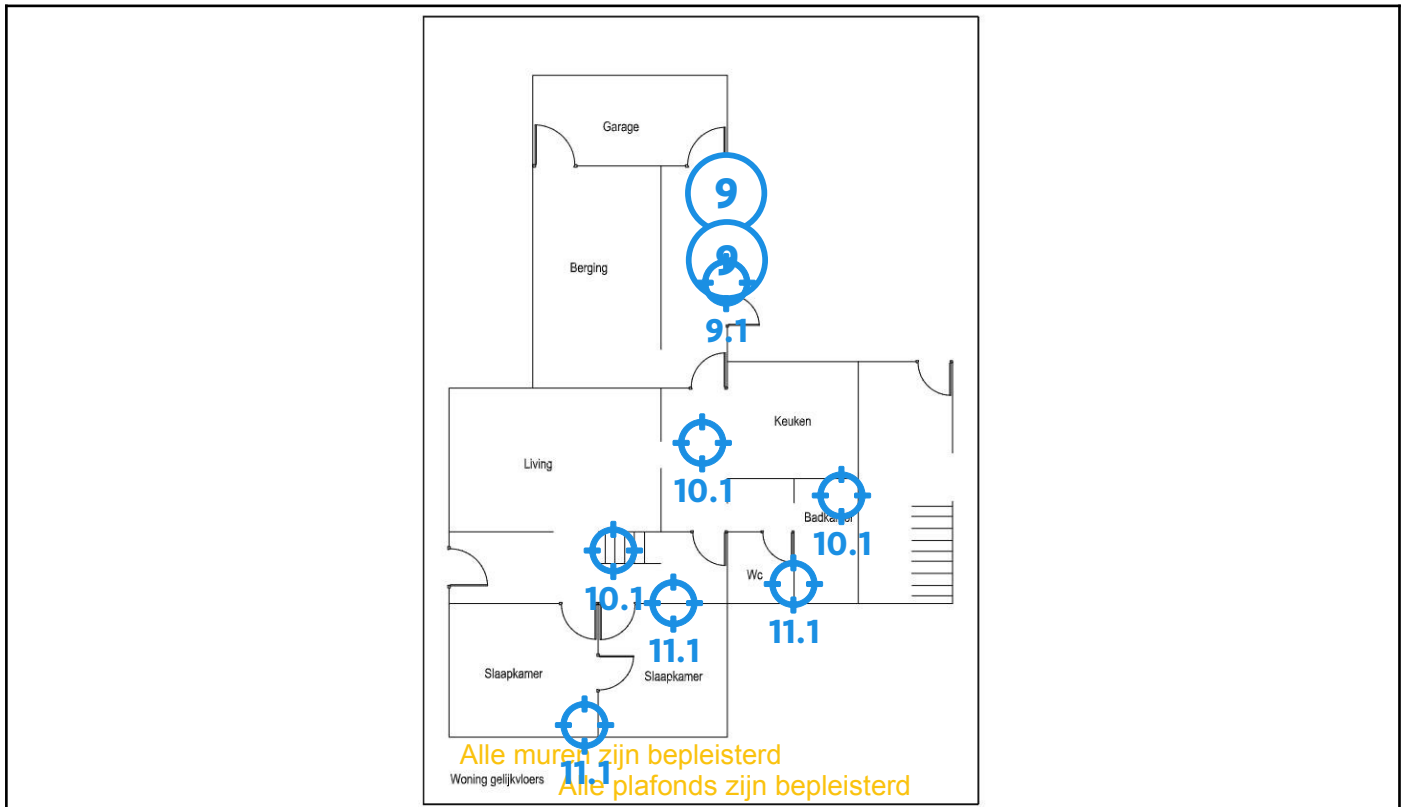
Plan 1.1: Woning gelijkvloers

Beschrijving	Type	Actie
9. Stopverf ramen	Geen asbest	-
9.1 Code: MC-2024/3521.A3	Puntmonster	-
10. Pleister plafond mengstaal	Geen asbest	-
10.1 Code: MC-2024/3521.A2	Mengmonster	-
11. Pleister muur mengstaal	Geen asbest	-
11.1 Code: MC-2024/3521.A1	Mengmonster	-

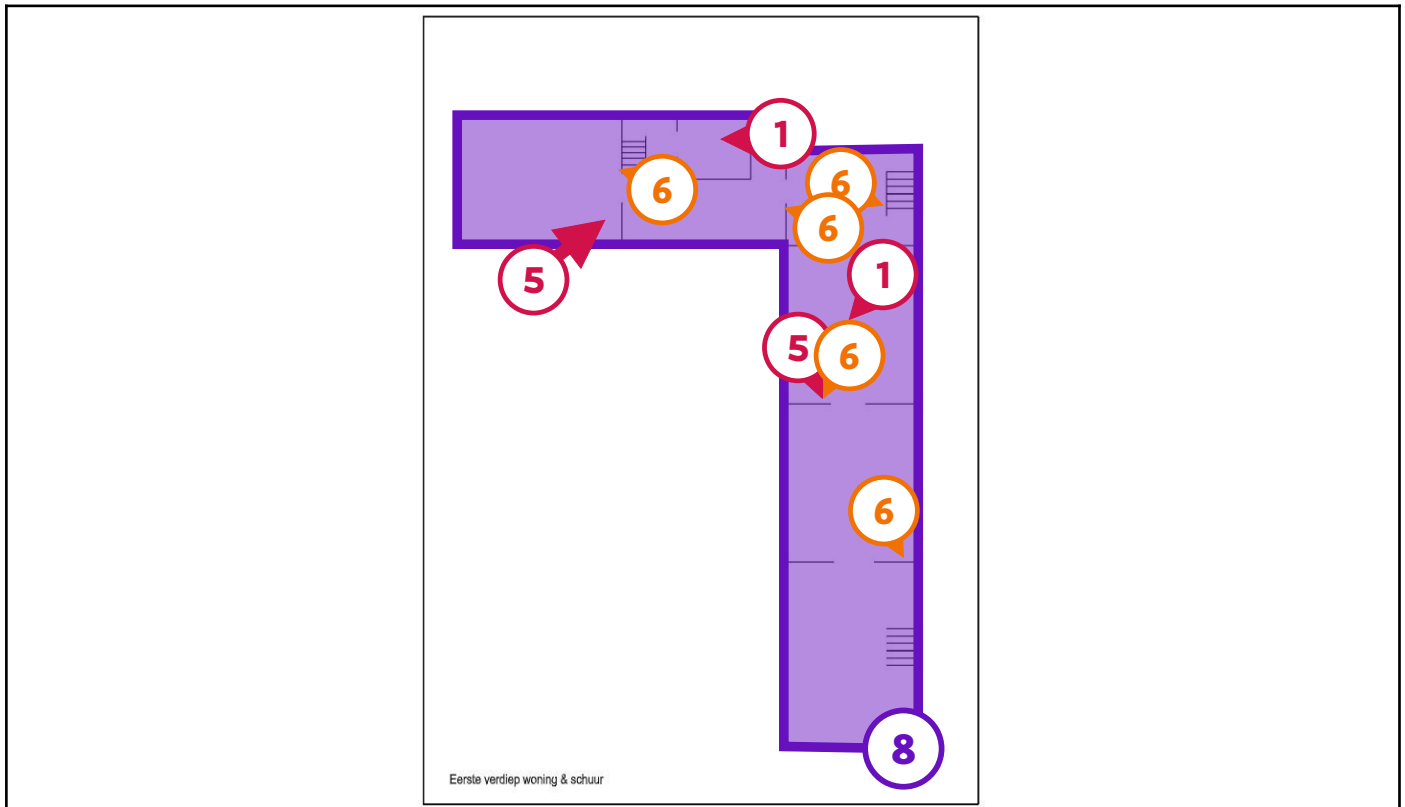
Plan 1.3: Woning & schuur eerste verdiep

Beschrijving	Type	Actie
1. Asbestverdachte schoorsteen	Asbestmateriaal	Dringend verwijderen
5. Afval golfplaten & asbestplaten binnen	Asbestmateriaal	Dringend verwijderen
6. Bakeliet schakelaars	Asbestmateriaal	Verwijderen
8. Geen onderdak aanwezig	Advies	-

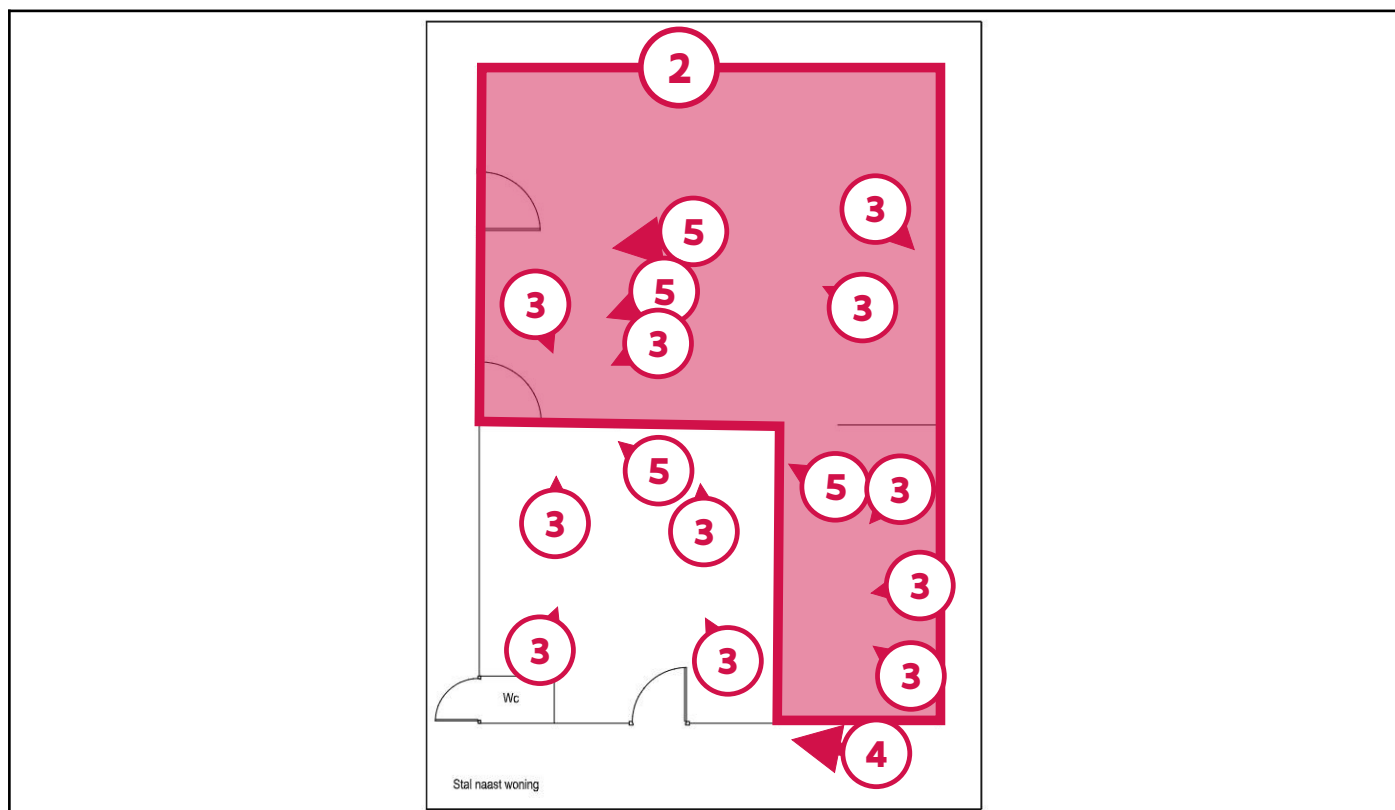
Plan 1.4: Stal naast woning grondplan

Beschrijving	Type	Actie
2. Asbestverdachte golfplaten	Asbestmateriaal	Dringend verwijderen
3. Asbestverdachte staldeuren	Asbestmateriaal	Dringend verwijderen
4. Afval asbestplaten buiten	Asbestmateriaal	Dringend verwijderen
5. Afval golfplaten & asbestplaten binnen	Asbestmateriaal	Dringend verwijderen

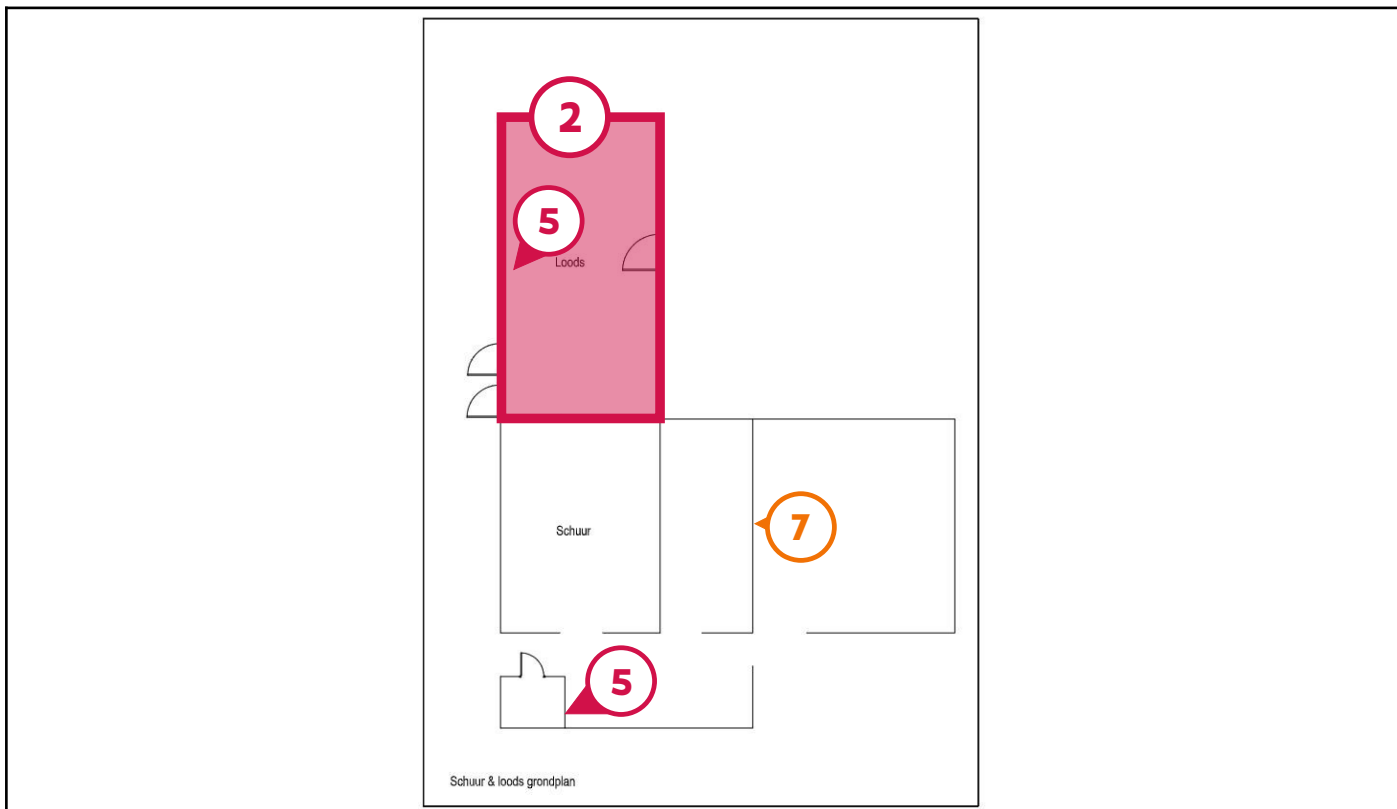
Plan 1.5: Schuur & loods grondplan

Beschrijving	Type	Actie
2. Asbestverdachte golfplaten	Asbestmateriaal	Dringend verwijderen
5. Afval golfplaten & asbestplaten binnen	Asbestmateriaal	Dringend verwijderen
7. Asbestverdachte afvoerbuis	Asbestmateriaal	Maatregelen nemen
