Over dit attest

Geïnspecteerde zones

Zone 1: Hoofdgebouw

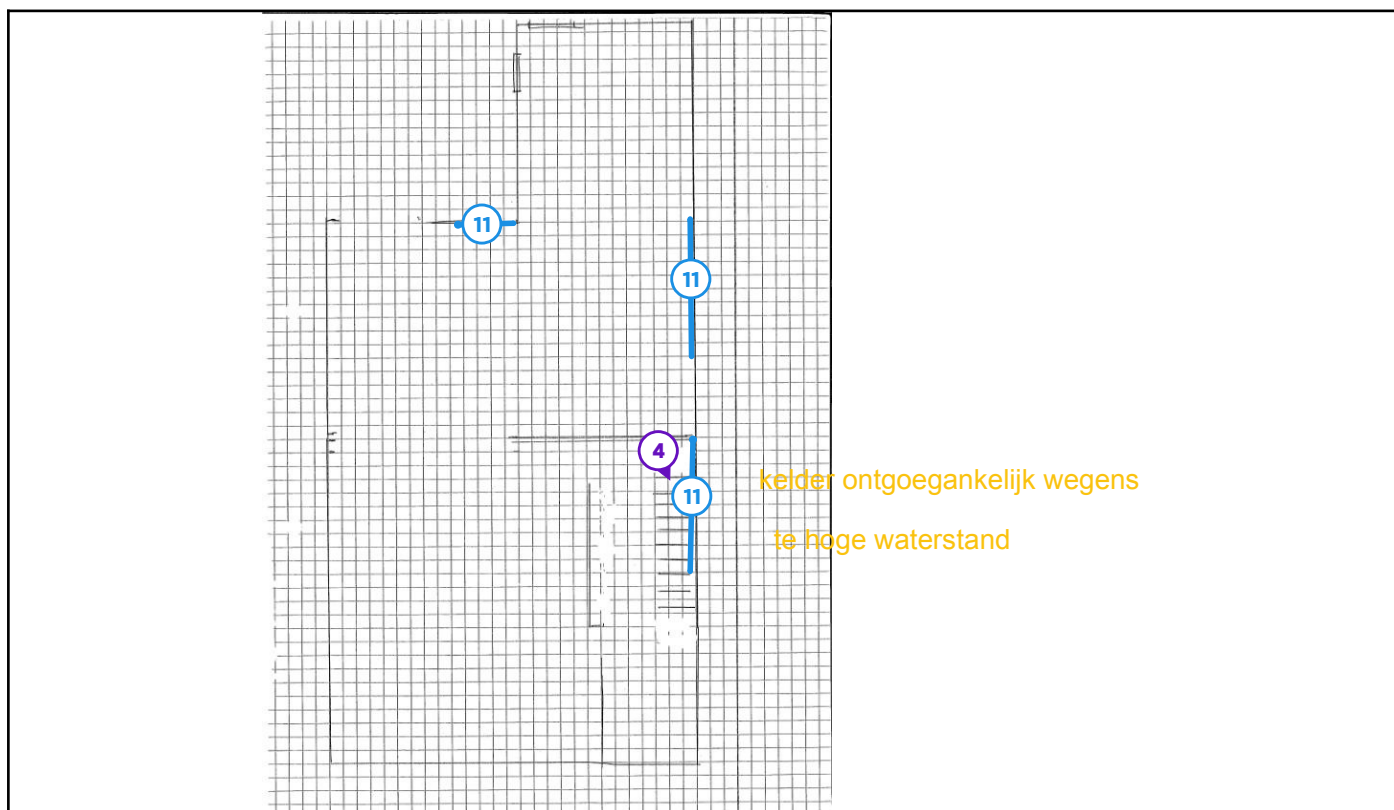
Plan 1.1: gelijkvloers

Beschrijving	Type	Actie
4. water in de kelder	Beperking	-
11. resterend pleisterwerk muren	Geen asbest	-

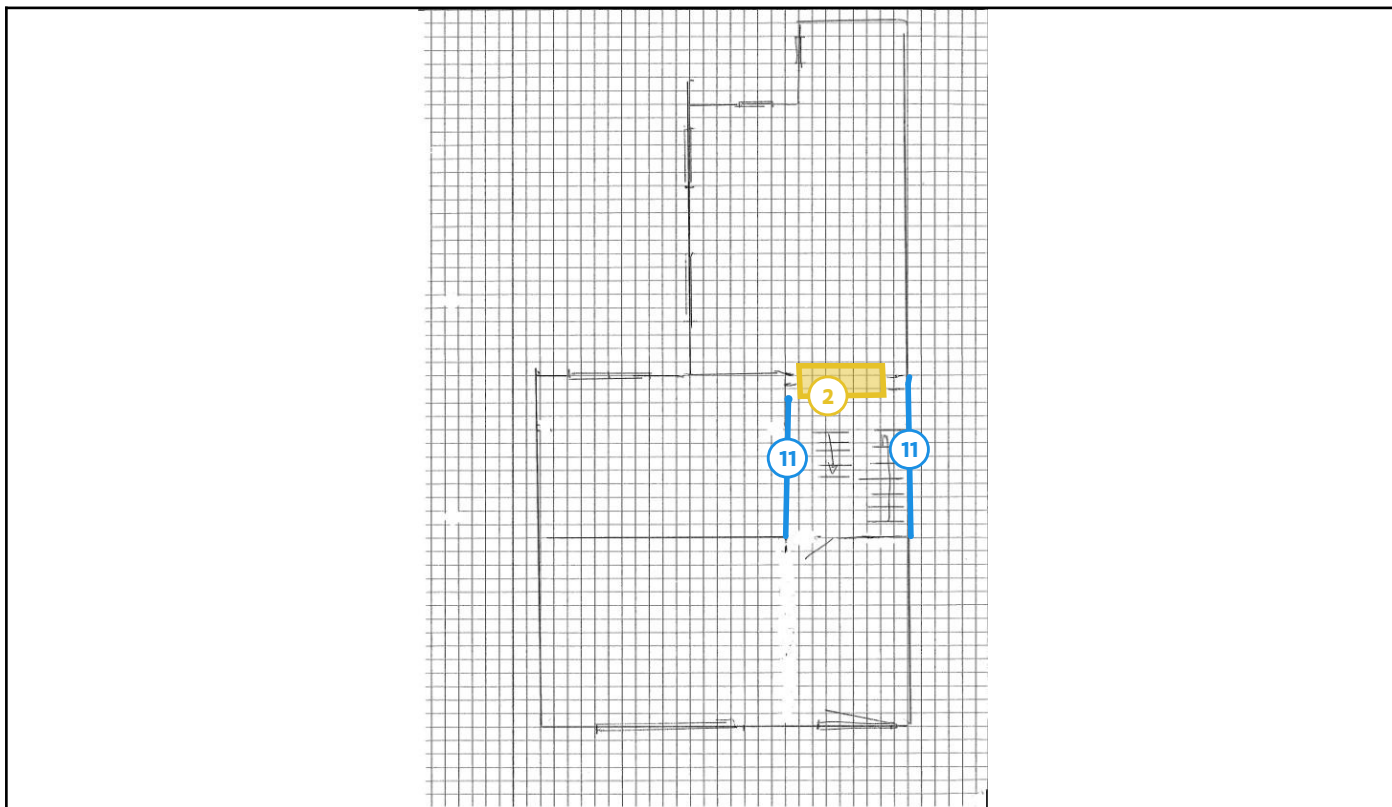
Plan 1.2: etage

Beschrijving	Type	Actie
2. massal plaat	Asbestmateriaal	Zorgvuldig beheren
11. resterend pleisterwerk muren	Geen asbest	-

Identificatiemethode	Vaststelling zonder monstername
Destructieve handeling voor identificatie	Nee
Opmerking	<p>Op de verdieping ligt een zwarte plaat die vermoedelijk een resterende massal vloerplaat is.</p> <p>Gelet op het gebrek aan licht en werftoestand is dit een sterk vermoeden.</p>

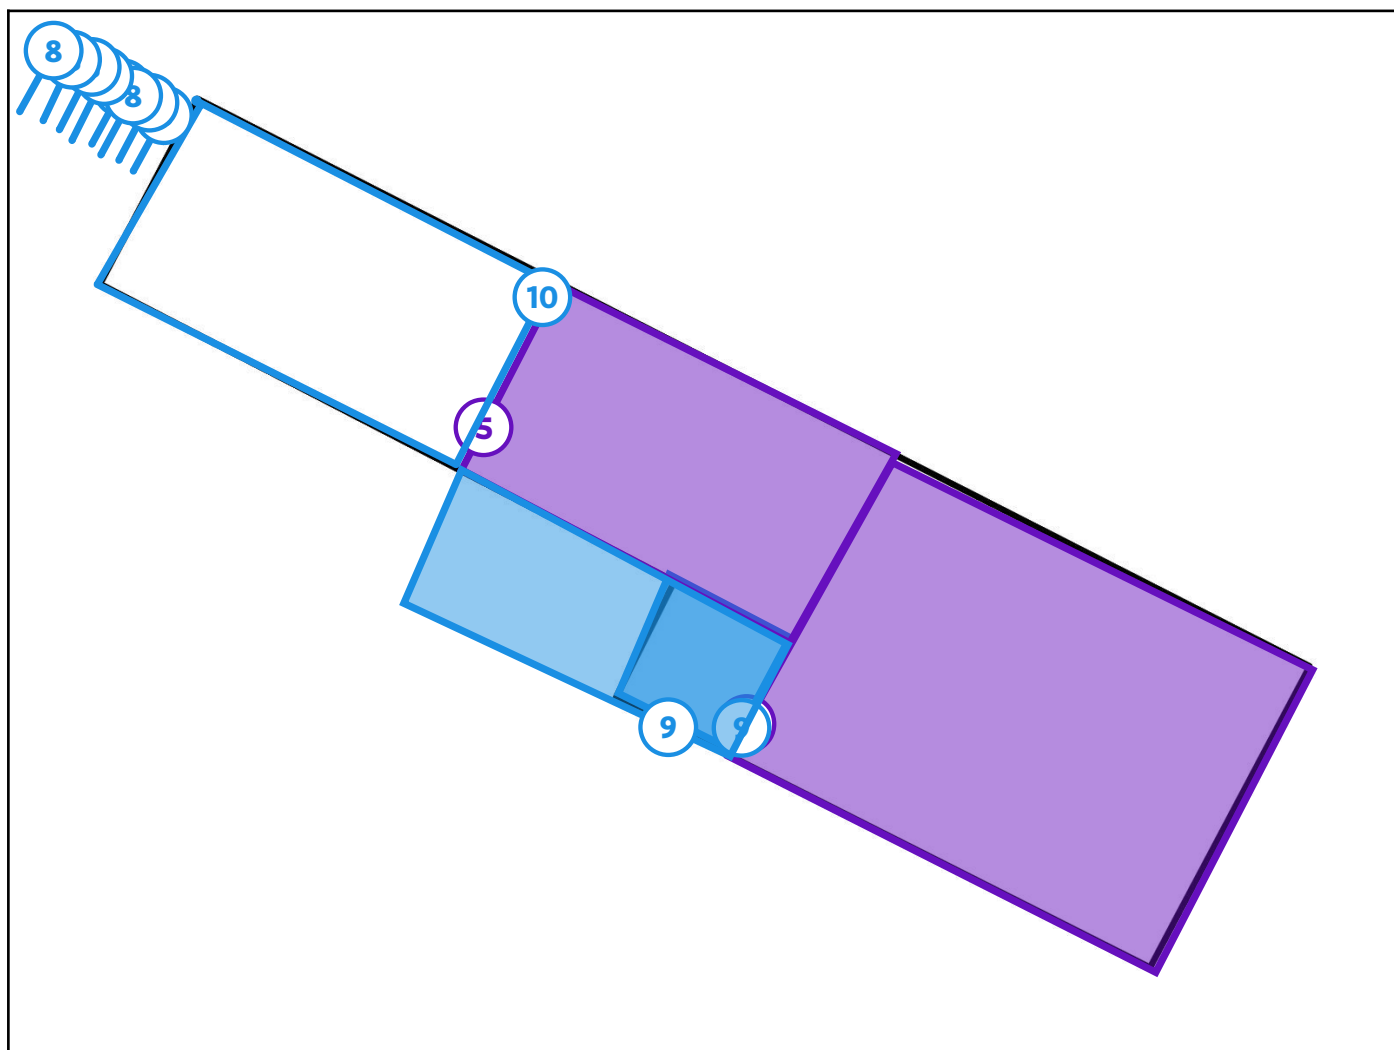
Plan 1.4: dakoverzicht

Beschrijving	Type	Actie
5. vernieuwd plat dak bovenste etage	Advies	-
7. onderdakplaat NT	Advies	-
8. trap in betoncement	Geen asbest	-
9. roofing op plat dak 1ste etage	Geen asbest	-
10. cementsluier als basis van terras	Geen asbest	-

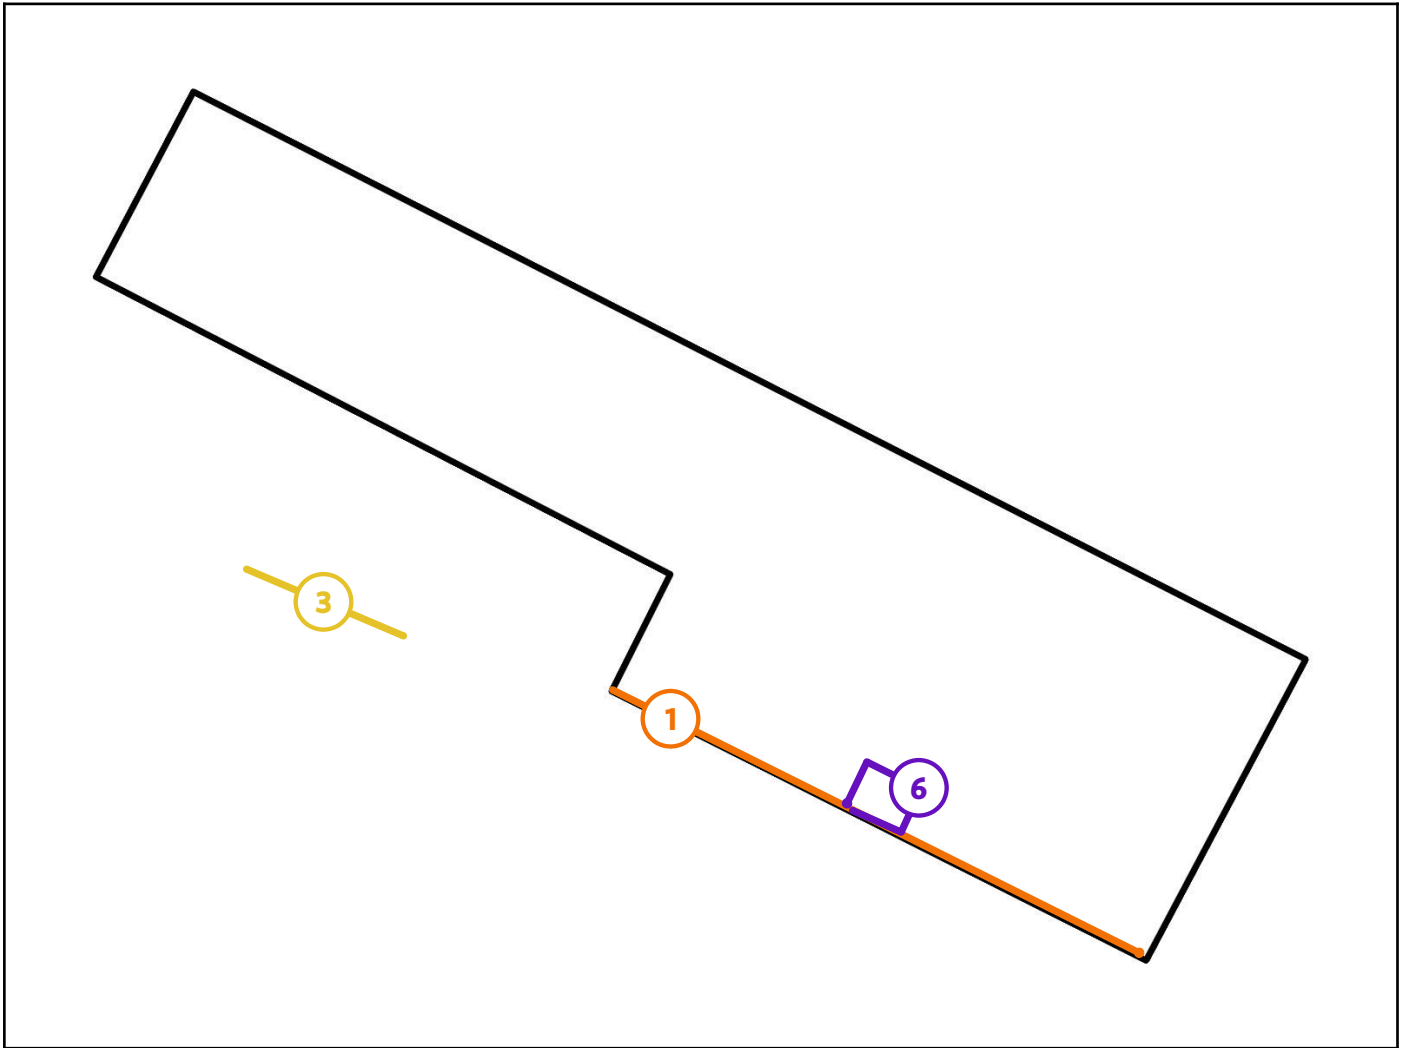
Plan 1.5: Hoofdgebouw plan

Beschrijving	Type	Actie
1. Ieën op zijgevel	Asbestmateriaal	Verwijderen
3. dekstenen	Asbestmateriaal	Zorgvuldig beheren
6. Rookgaskanaal en schoorsteendeksteen	Advies	-
