Asbestinventarisatetest

Wantje Pietersstraat 29, 8870 Izegem

Attestnummer : 20240321-000231.000

Niet-asbestveilig

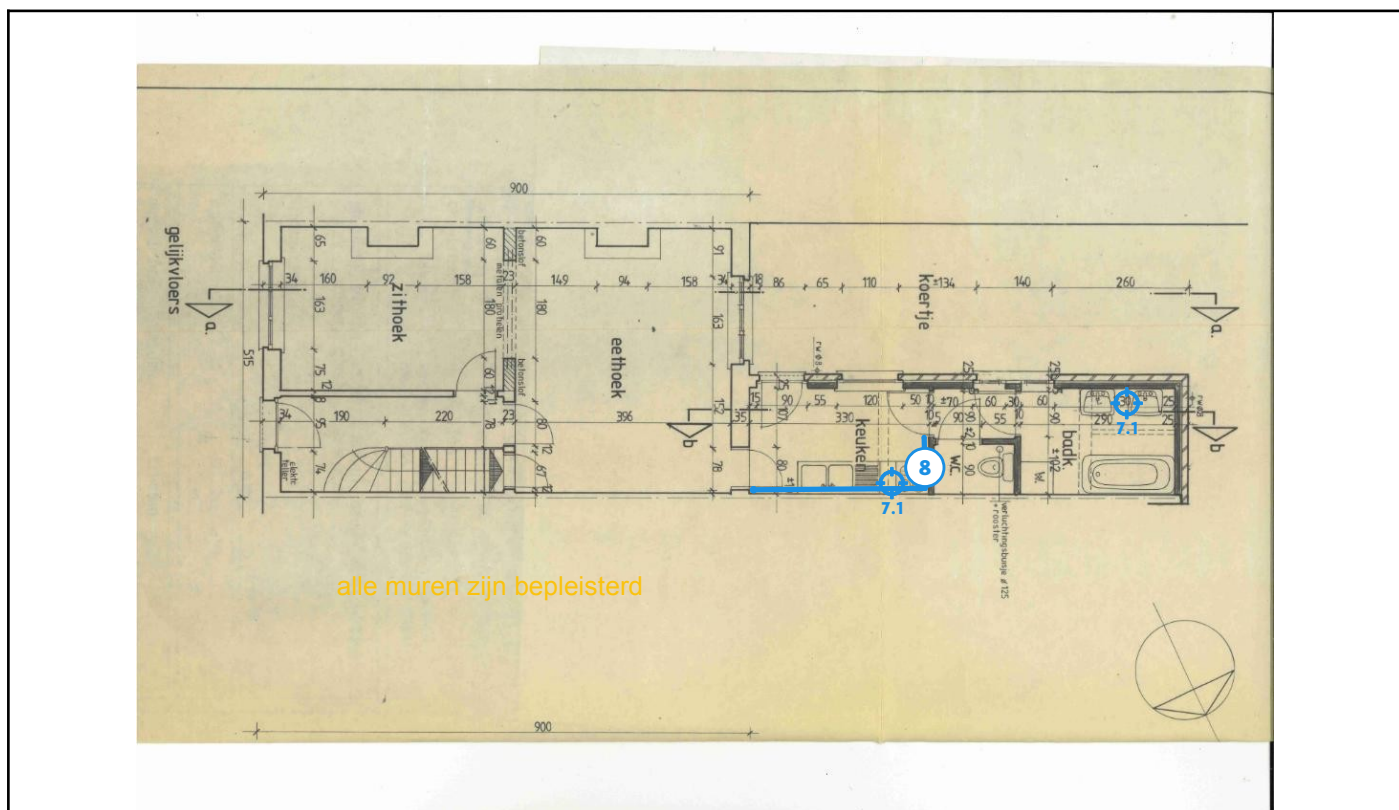
Plan 1.2: plan - gelijkvloers

Beschrijving	Type	Actie
7. pleisterwerk - muren	Geen asbest	-
7.1 Code: 24-048610	Mengmonster	-
8. lijm muurbetegeling	Geen asbest	-

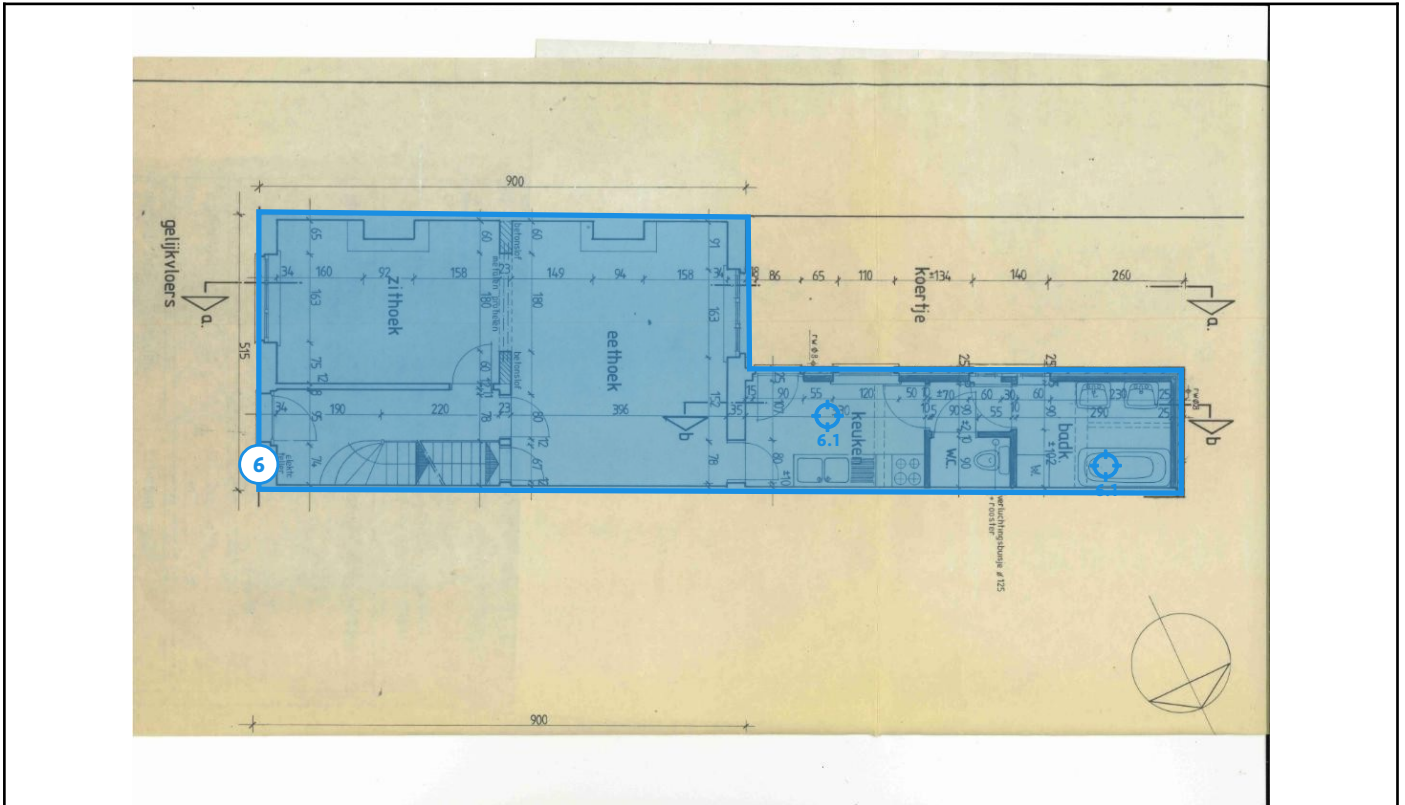
Plan 1.3: plan - gelijkvloers

Beschrijving	Type	Actie
6. pleisterwerk - plafonds	Geen asbest	-
6.1 Code: 24-048611	Mengmonster	-

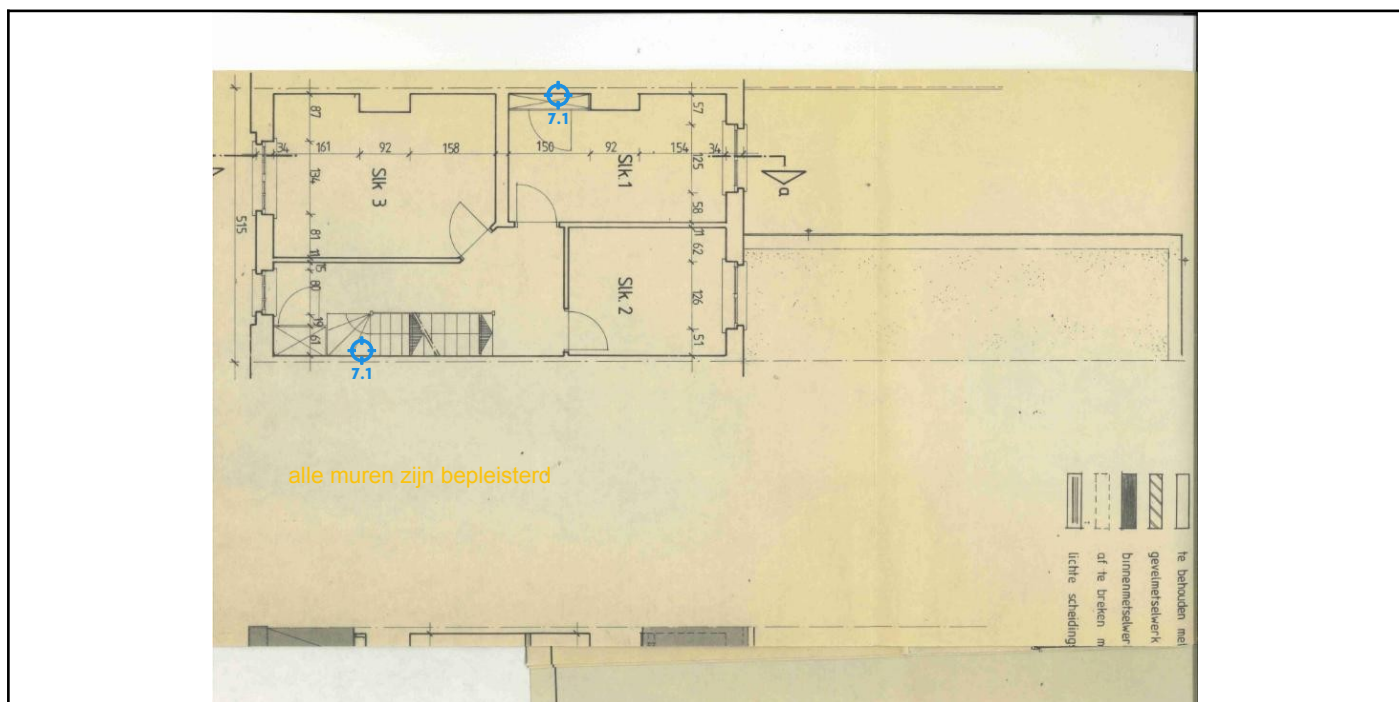
Plan 1.5: plan - verdieping

Beschrijving	Type	Actie
7. pleisterwerk - muren	Geen asbest	-
7.1 Code: 24-048610	Mengmonster	-

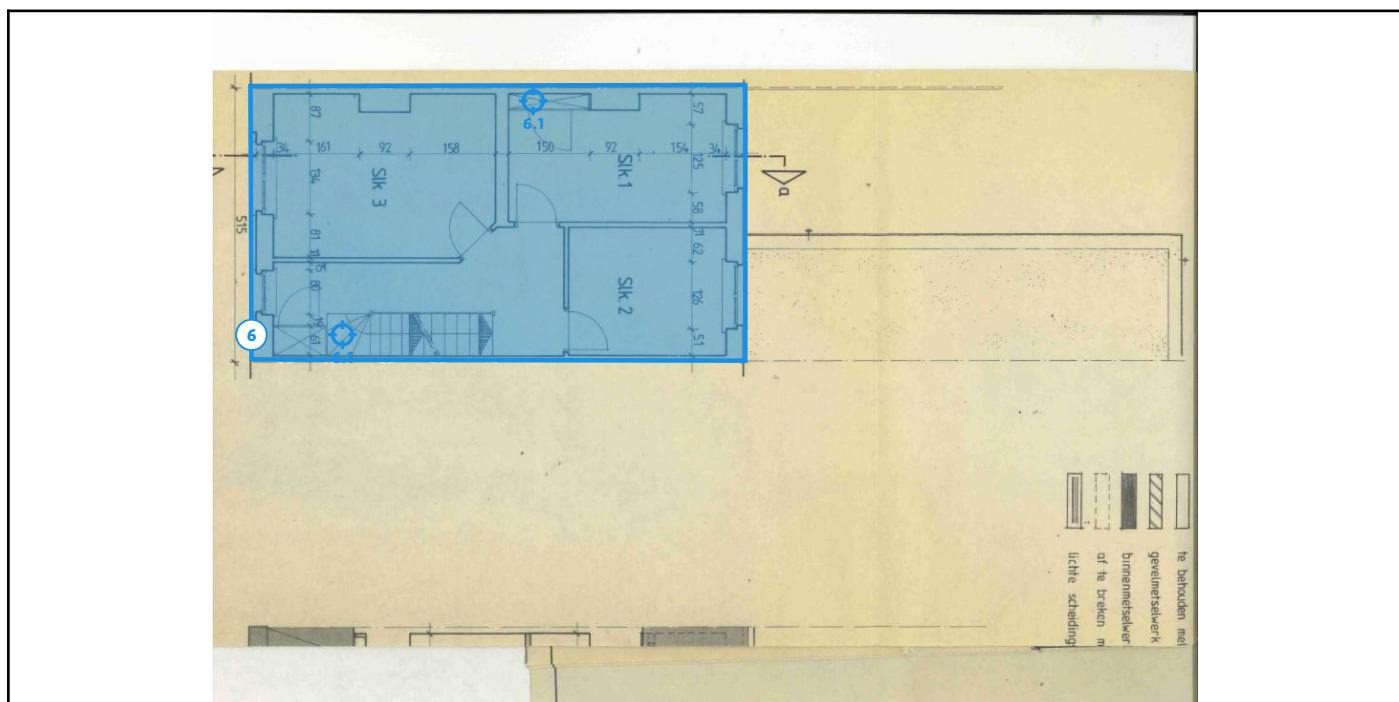
Plan 1.6: plan - verdieping

Beschrijving	Type	Actie
6. pleisterwerk - plafonds	Geen asbest	-
6.1 Code: 24-048611	Mengmonster	-

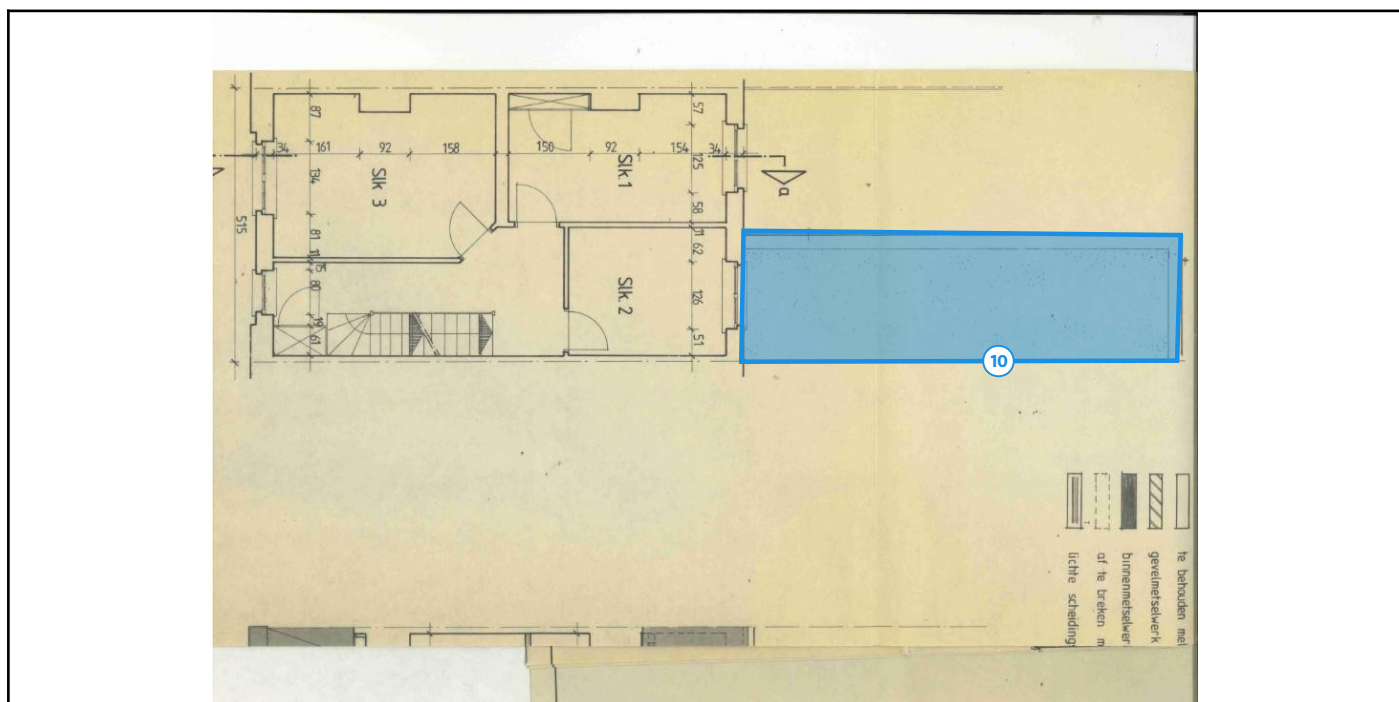
Plan 1.7: plan - verdieping

Beschrijving	Type	Actie
10. roofing	Geen asbest	-

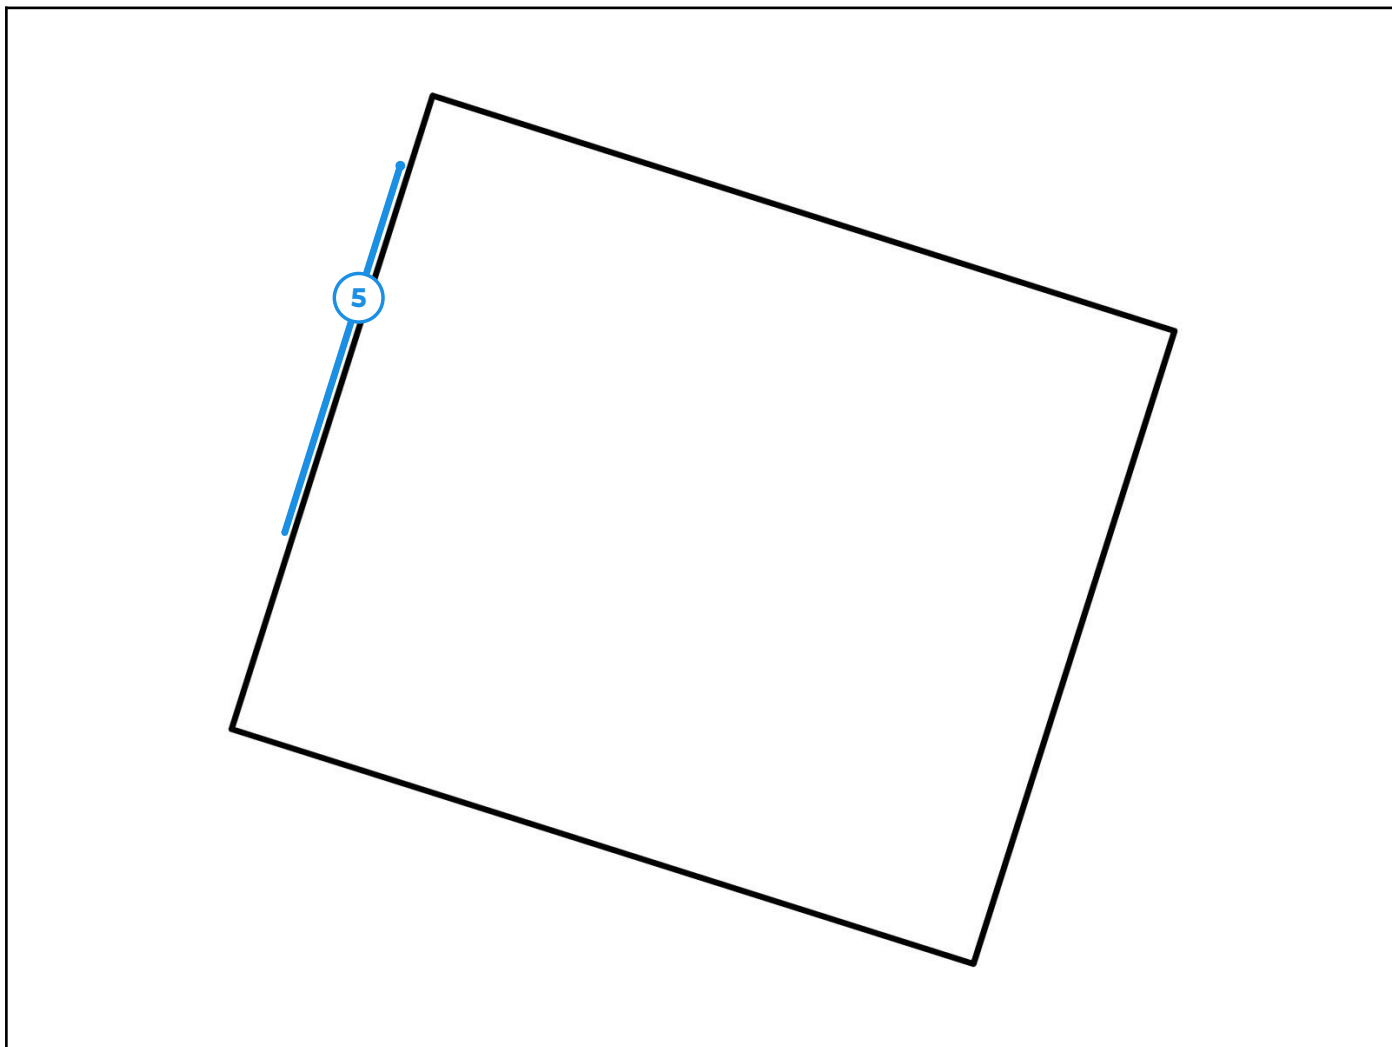
Plan 2.1: Bijgebouw plan

Beschrijving	Type	Actie
5. mastiek - kader / glas	Geen asbest	-

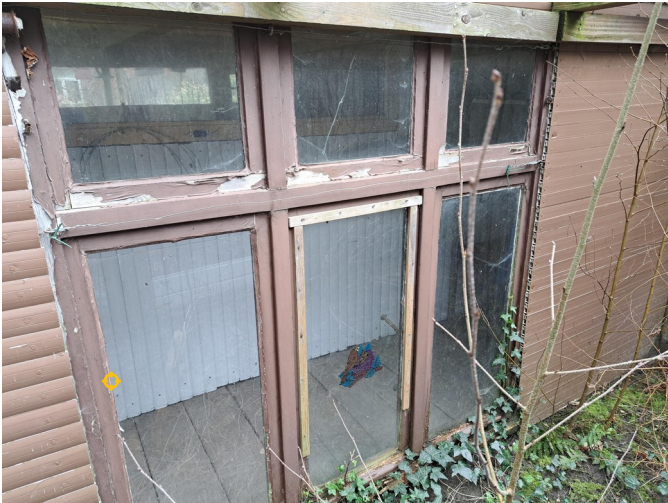
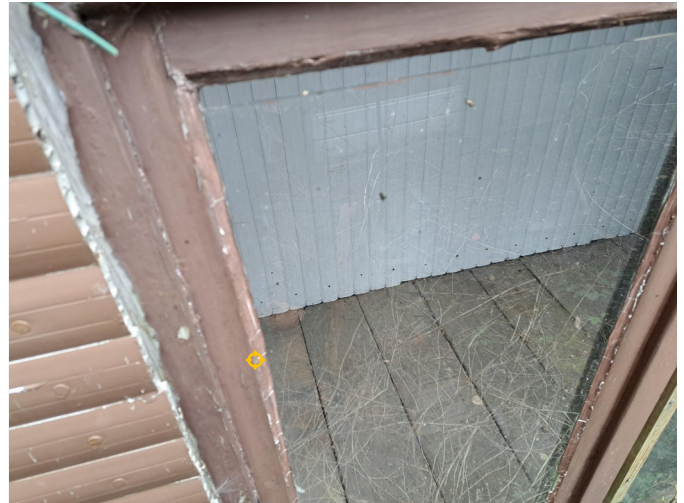
Fiche 5: mastiek - kader / glas

Geen asbest

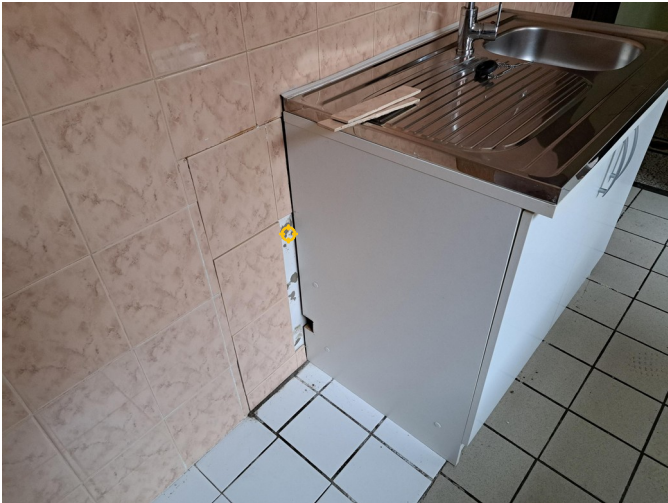
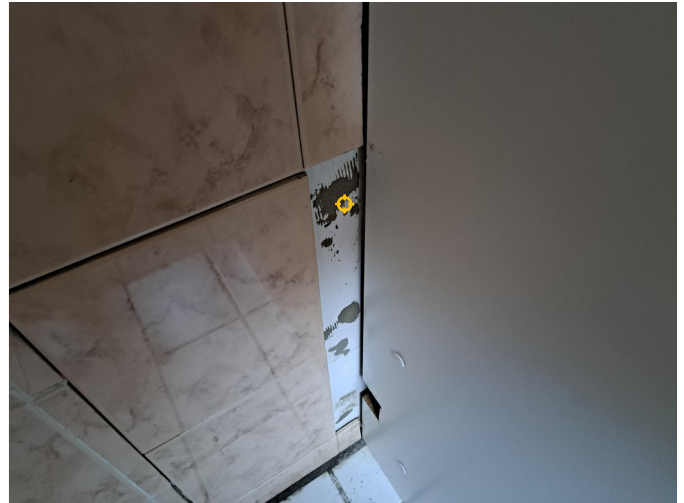
Fiche 8: lijm muurbetegeling

Geen asbest
