# Asbestinventarisatetest

Knaagreepstraat 5, 8890 Moorslede

Attestnummer : 20241008-000076.000

Uitgegeven op : 08.10.2024

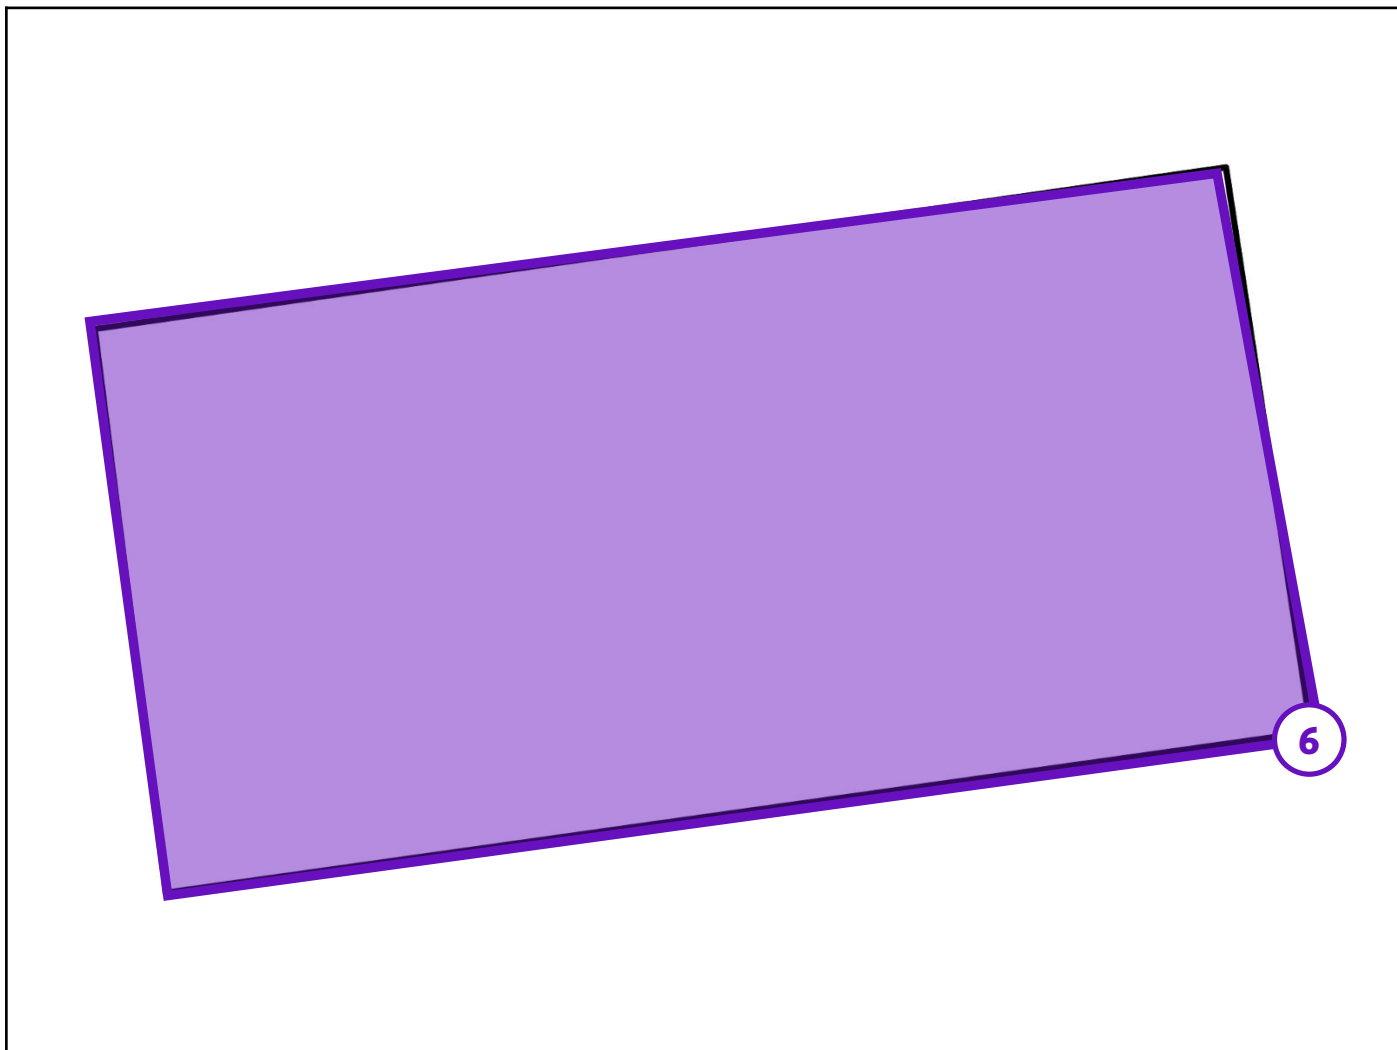
## Plan 1.3: Bijgebouw 1 plan

Beschrijving	Type	Actie
6. materiaal in opslag	Beperking	-

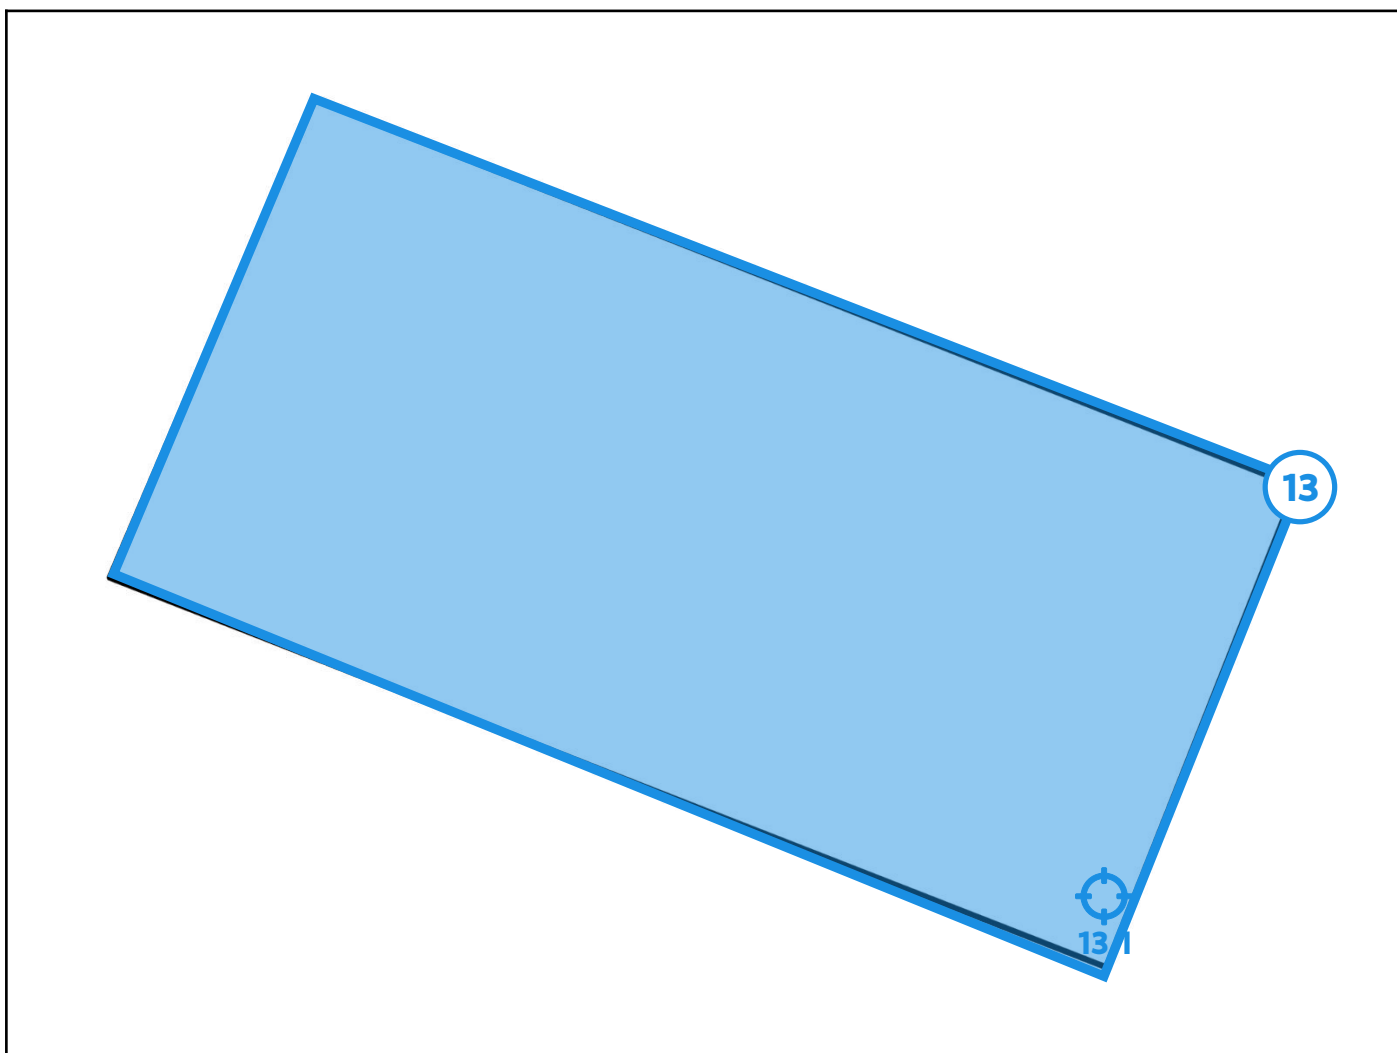
## Plan 2.1: Bijgebouw 2 plan

Beschrijving	Type	Actie
13. asfalt op daken	Geen asbest	-
13.1 Code: 0864929AK	Mengmonster	-

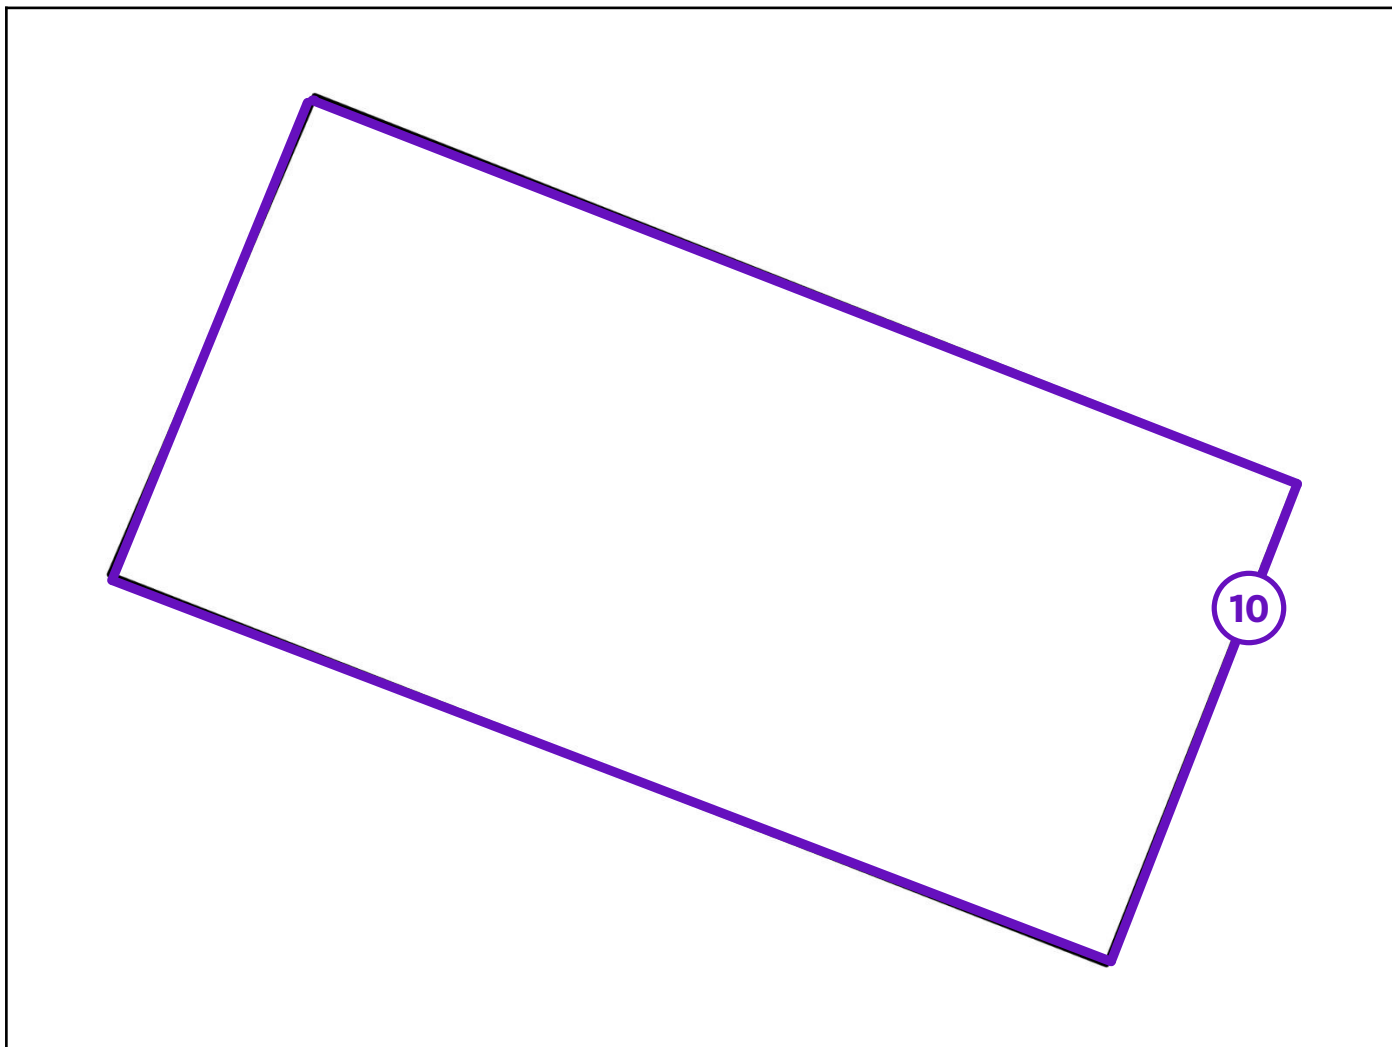
## Plan 2.2: Bijgebouw 2 plan

Beschrijving	Type	Actie
10. gemetste bijgebouwen zonder pleisterwerk en (giet)beton, ramen na 2001	Advies	-

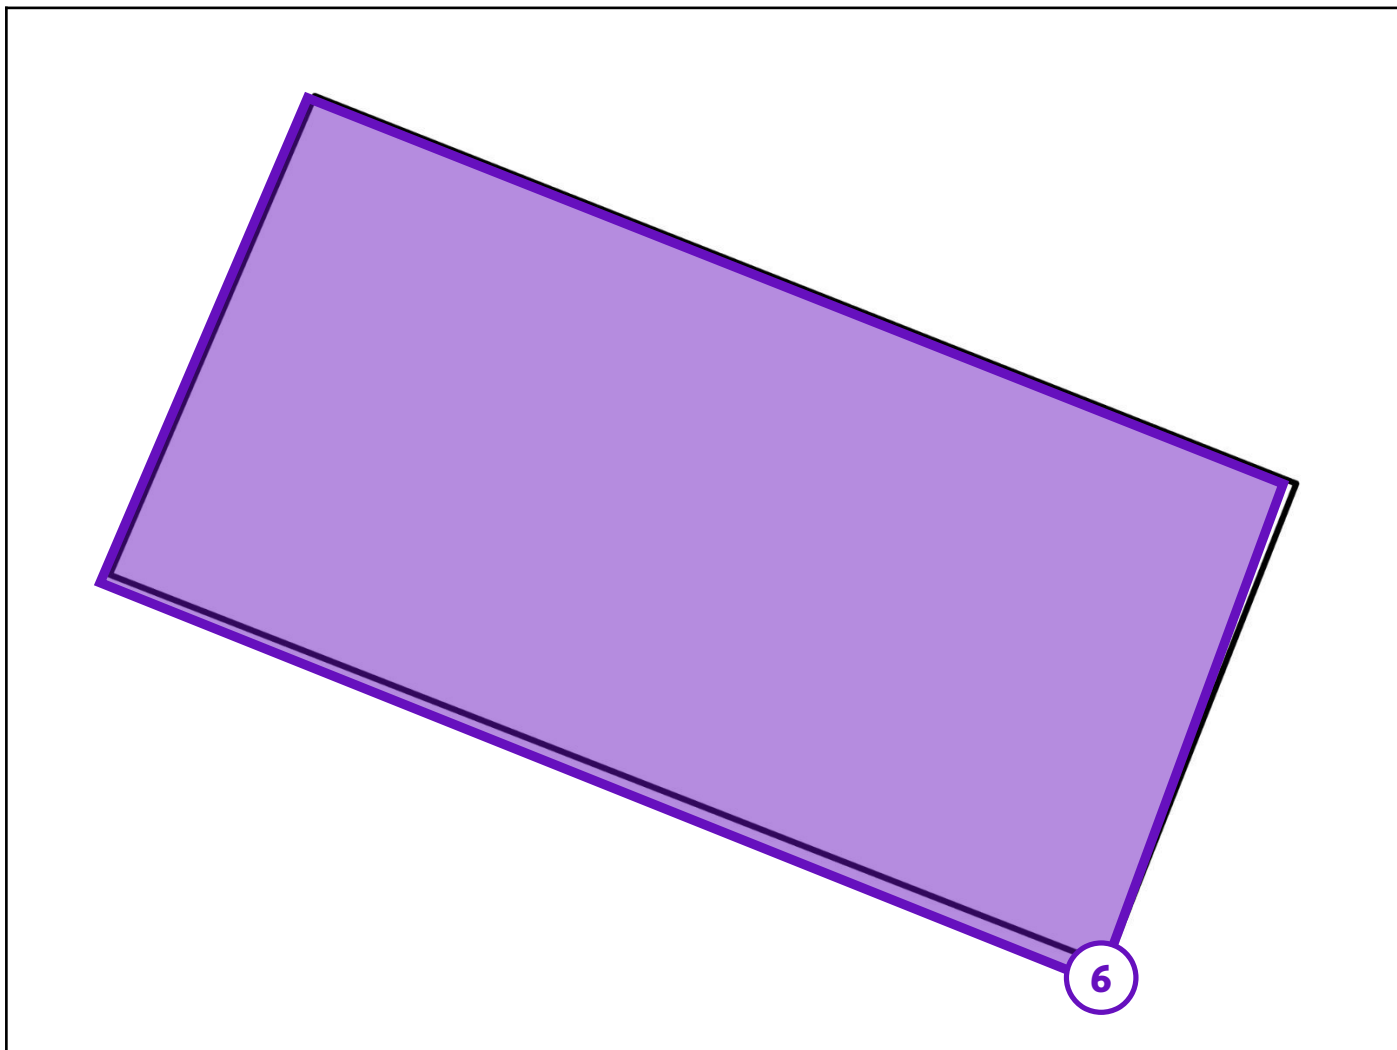
## Plan 2.3: Bijgebouw 2 plan

Beschrijving	Type	Actie
6. materiaal in opslag	Beperking	-

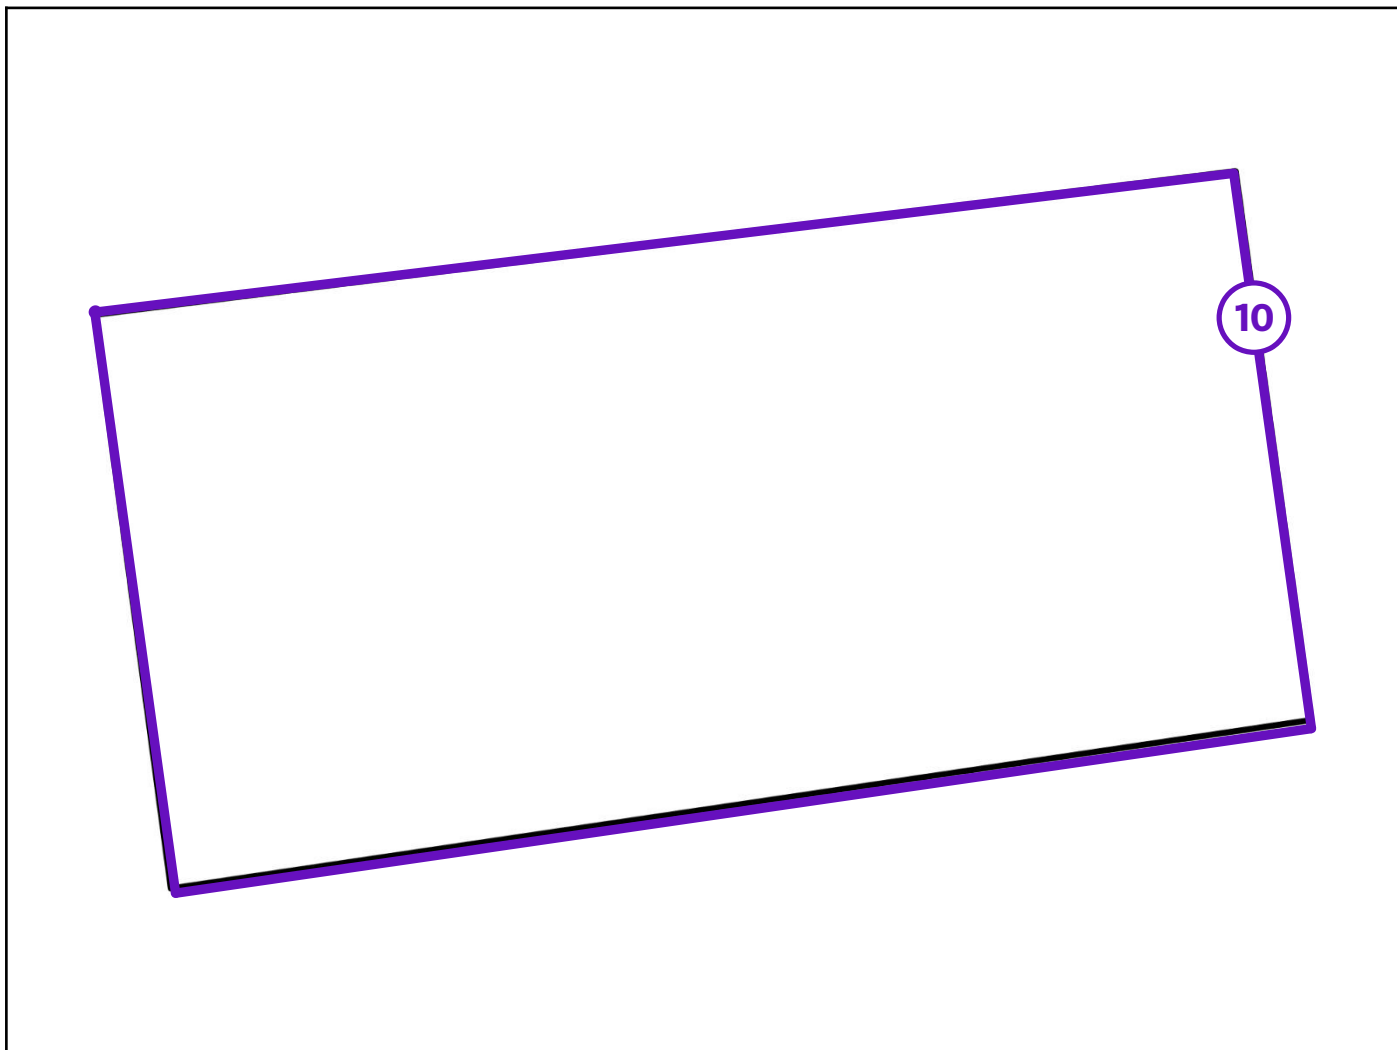
## Plan 3.2: Bijgebouw 3 plan

Beschrijving	Type	Actie
10. gemetste bijgebouwen zonder pleisterwerk en (giet)beton, ramen na 2001	Advies	-

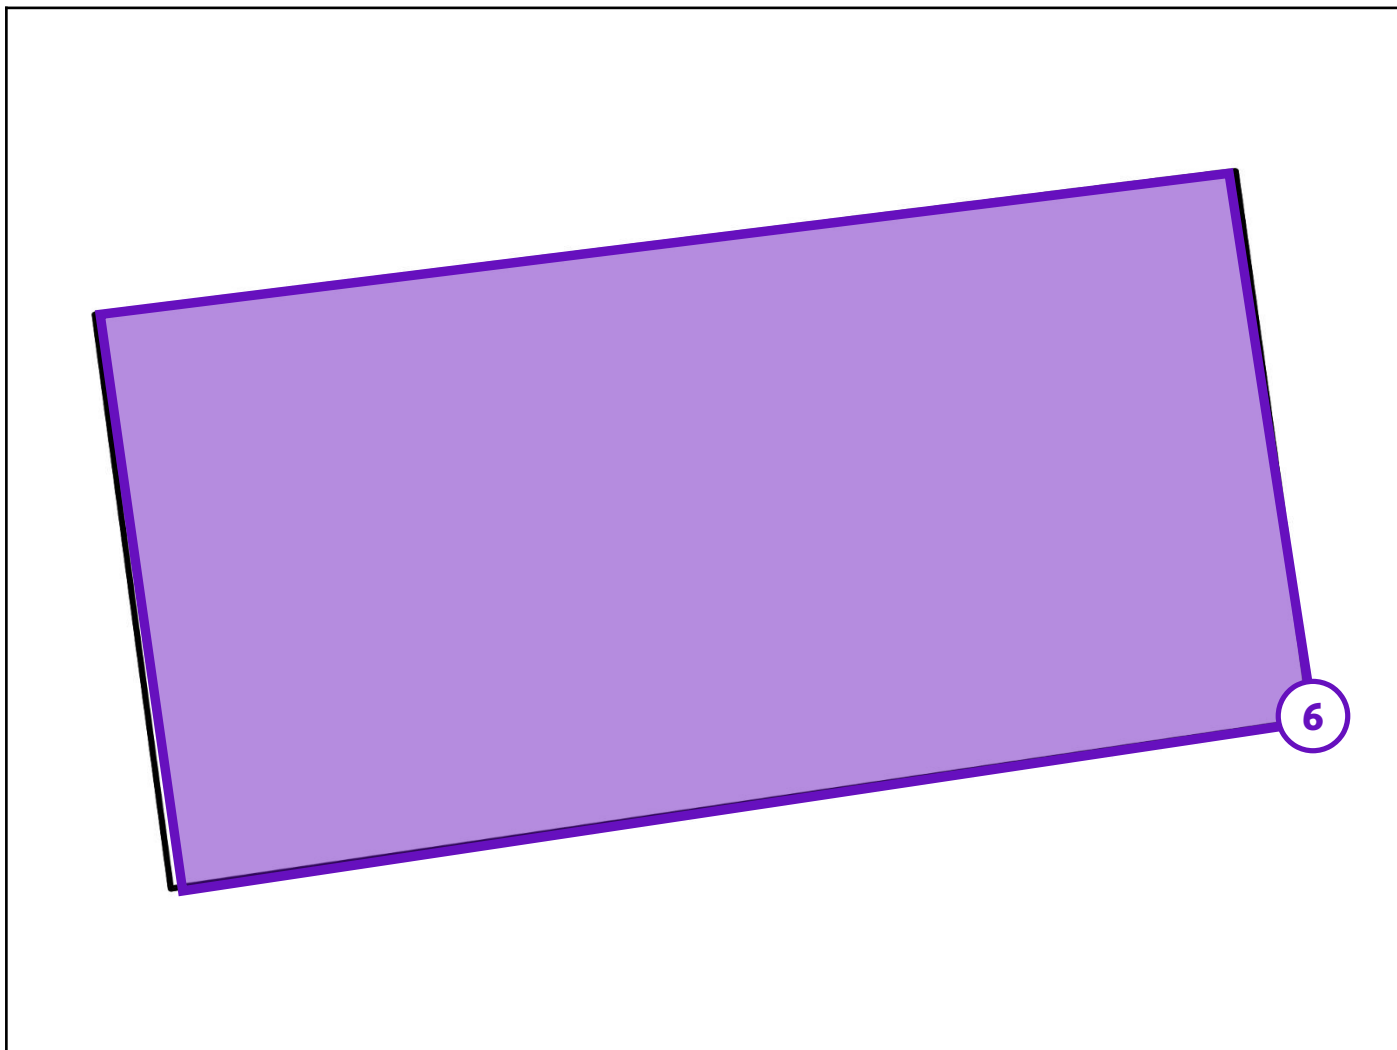
## Plan 3.3: Bijgebouw 3 plan

Beschrijving	Type	Actie
6. materiaal in opslag	Beperking	-

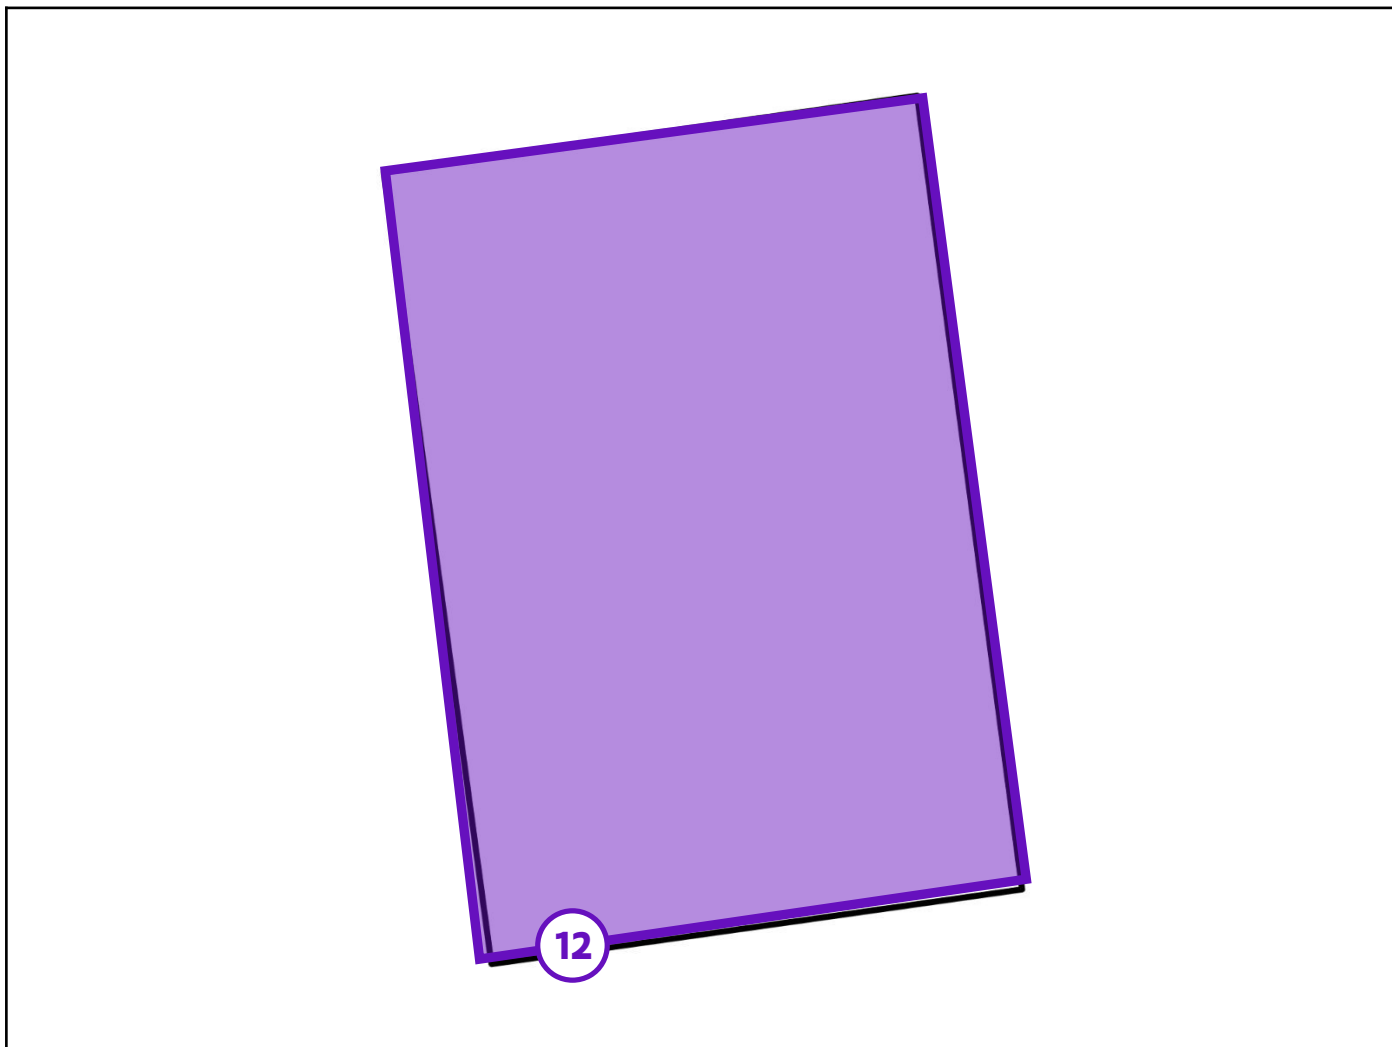
## Plan 4.1: Bijgebouw 4 plan

Beschrijving	Type	Actie
12. daken in metalen platen	Advies	-

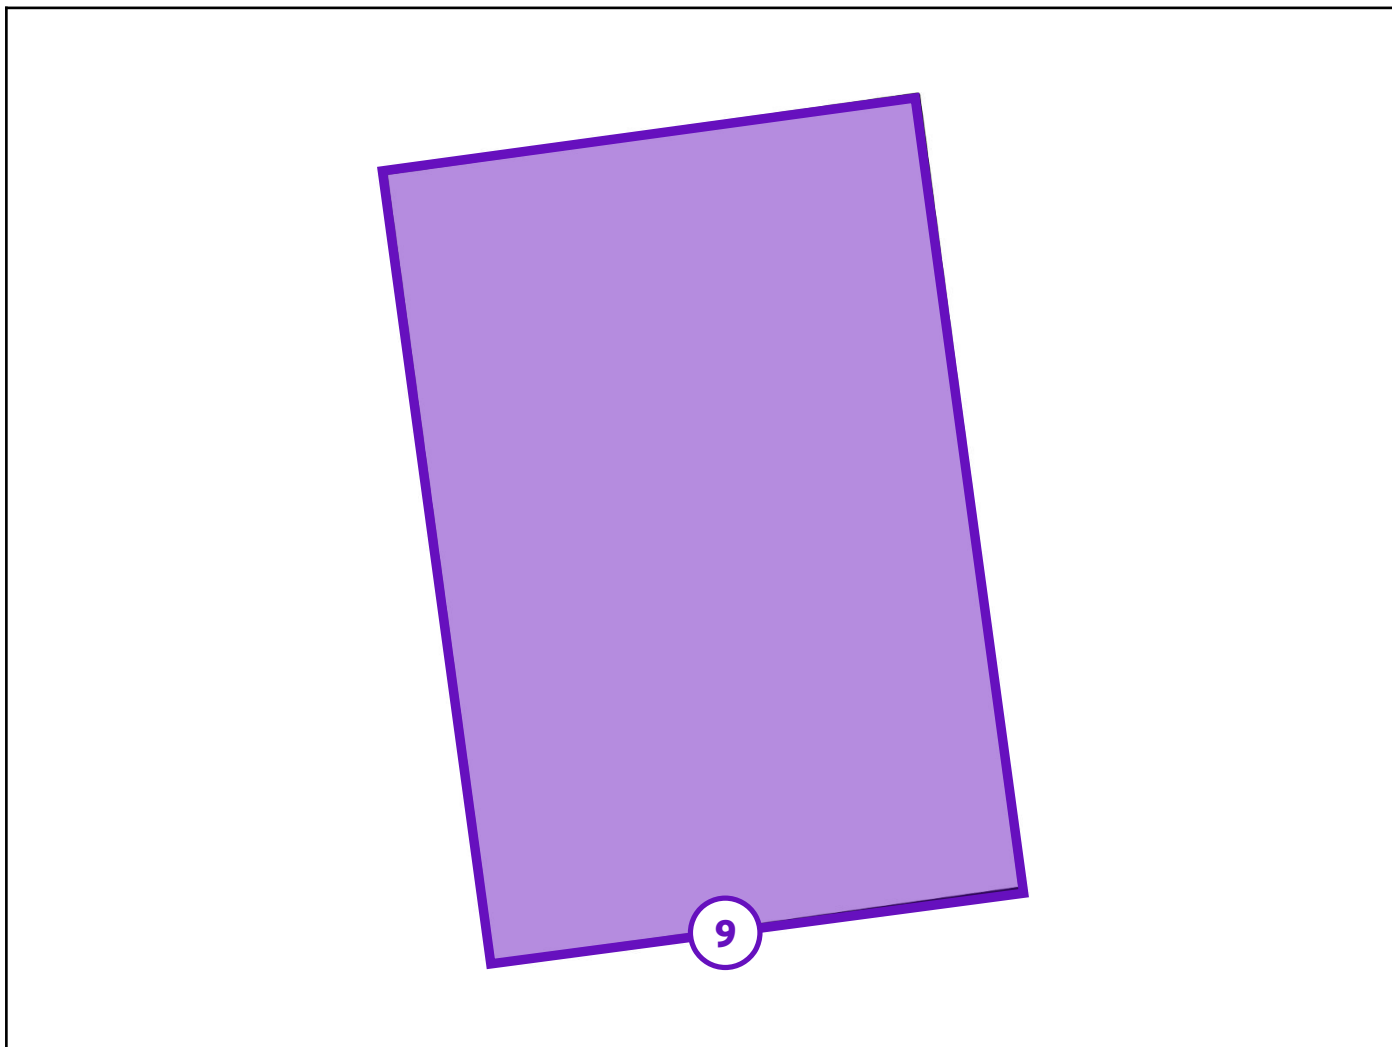
## Plan 4.2: Bijgebouw 4 plan

Beschrijving	Type	Actie
9. paardenstal in kunstpanelen en metalen dak geplaatst na 2001	Advies	-

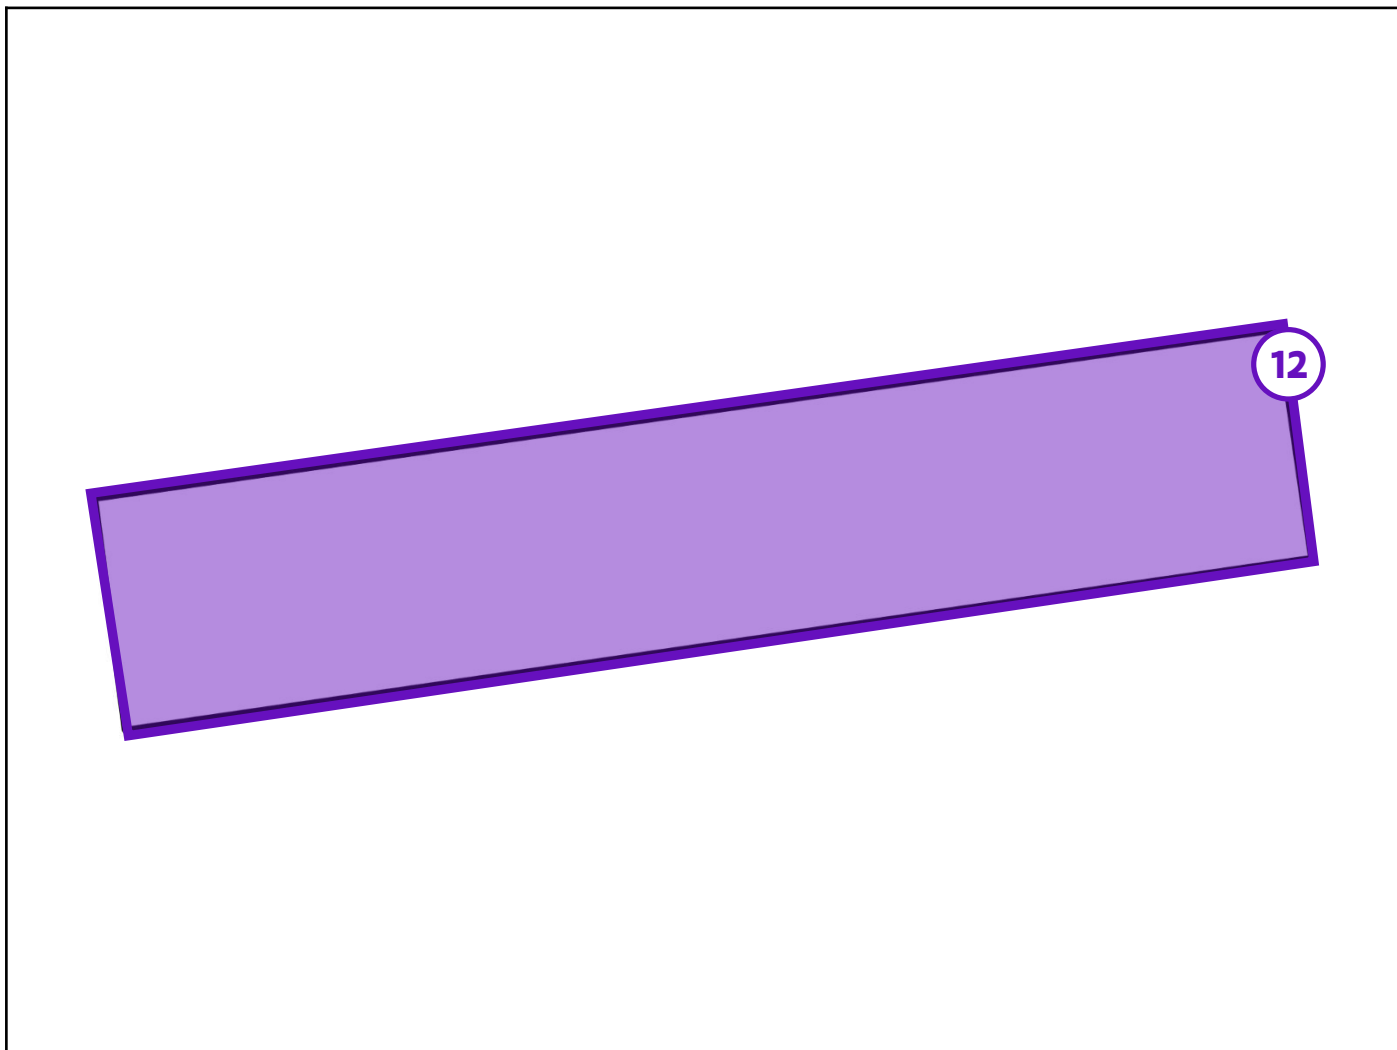
## Plan 5.1: Bijgebouw 5 plan

Beschrijving	Type	Actie
12. daken in metalen platen	Advies	-

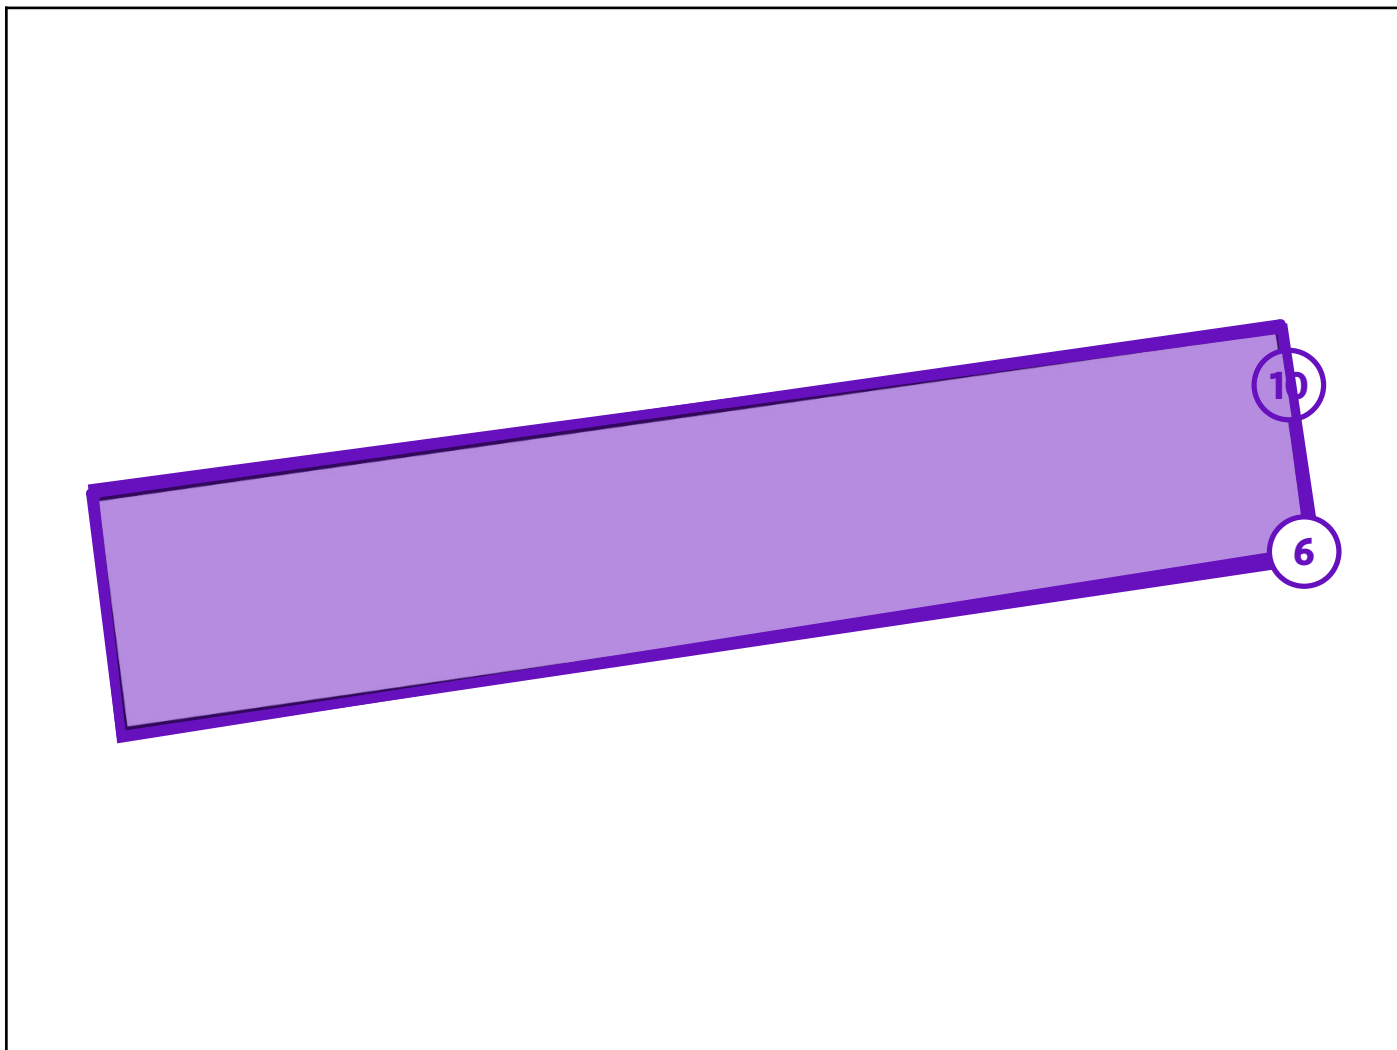
## Plan 5.3: Bijgebouw 5 plan

Beschrijving	Type	Actie
6. materiaal in opslag	Beperking	-
10. gemetste bijgebouwen zonder pleisterwerk en (giet)beton, ramen na 2001	Advies	-

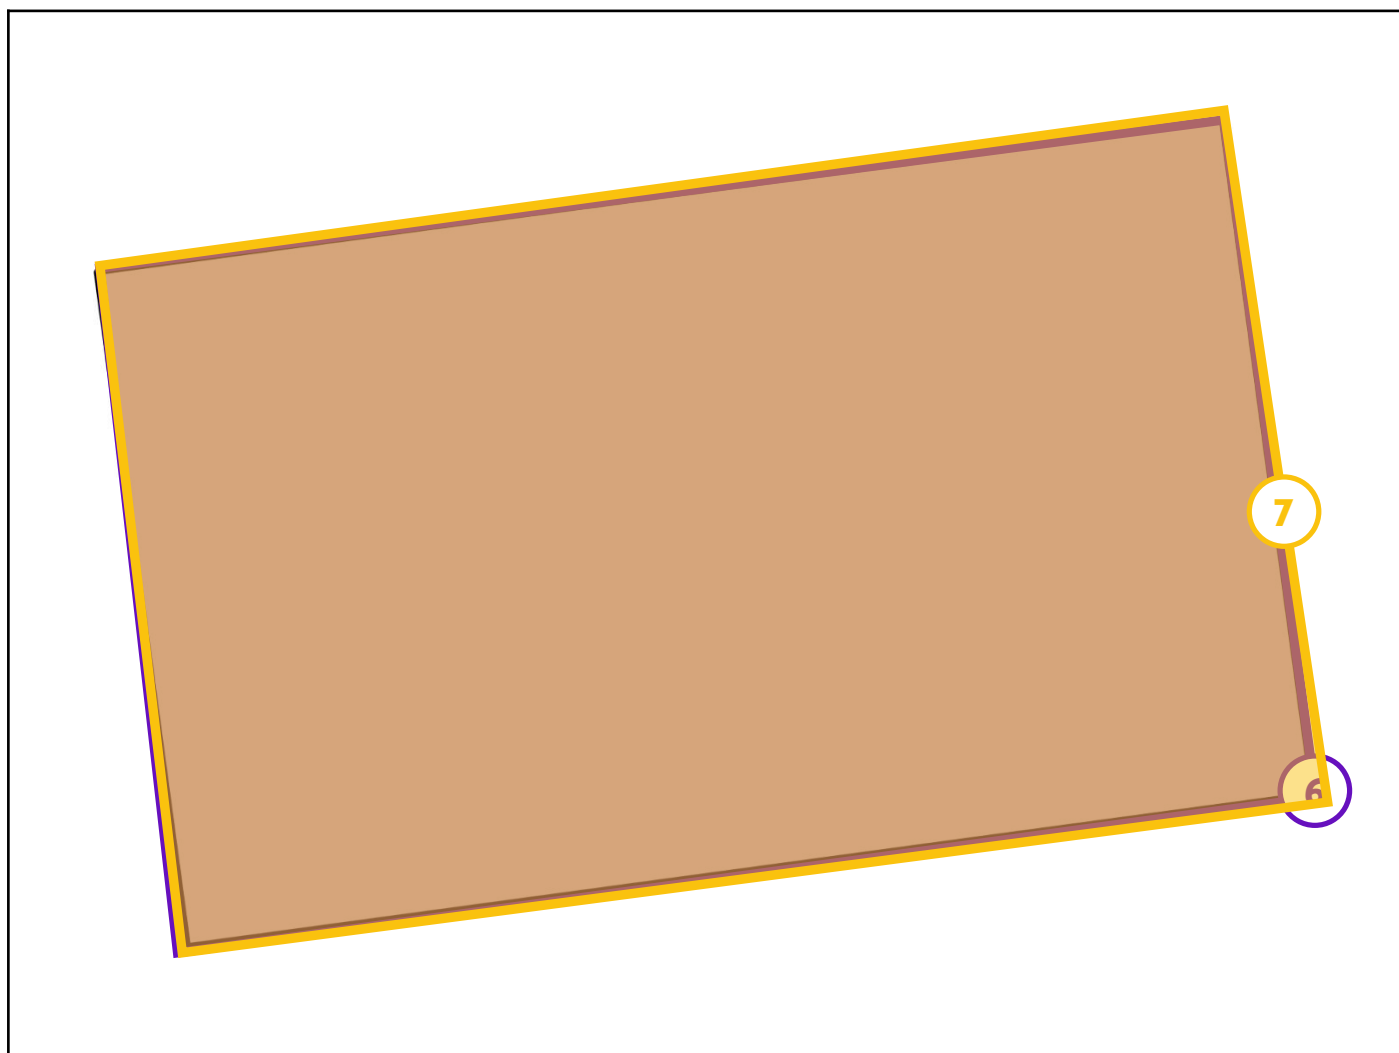
## Plan 6.1: Bijgebouw 6 plan

Beschrijving	Type	Actie
6. materiaal in opslag	Beperking	-
7. verbouwing tot op kern hoofdgebouw & werken na 2001 gebouwen 1 tem 6	Uitsluiting	-

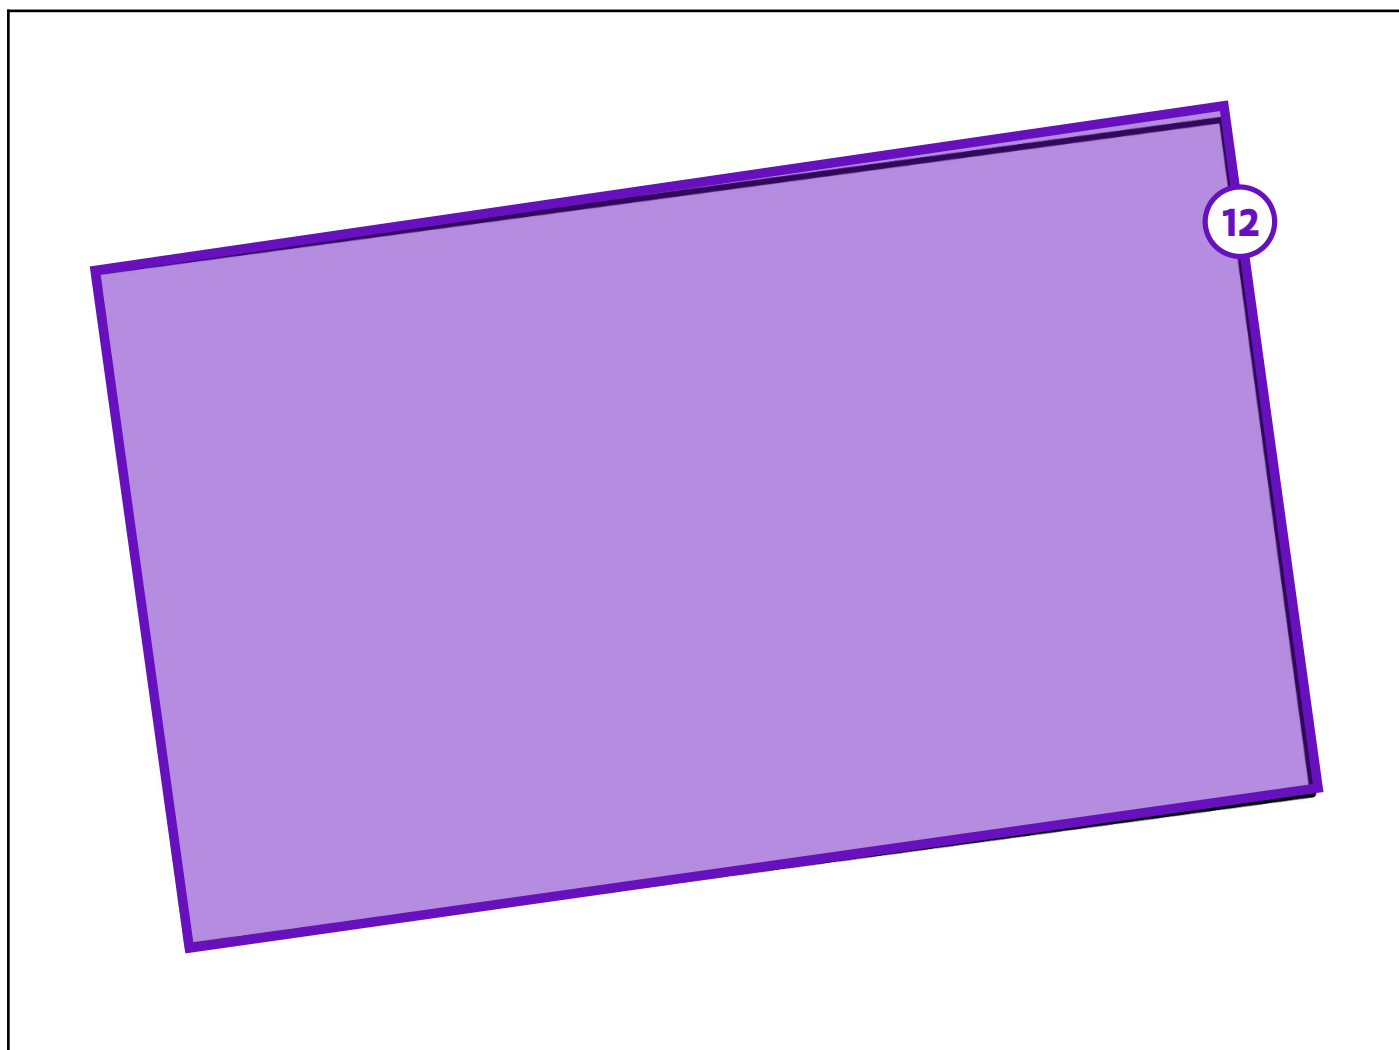
## Plan 6.2: Bijgebouw 6 plan

Beschrijving	Type	Actie
12. daken in metalen platen	Advies	-

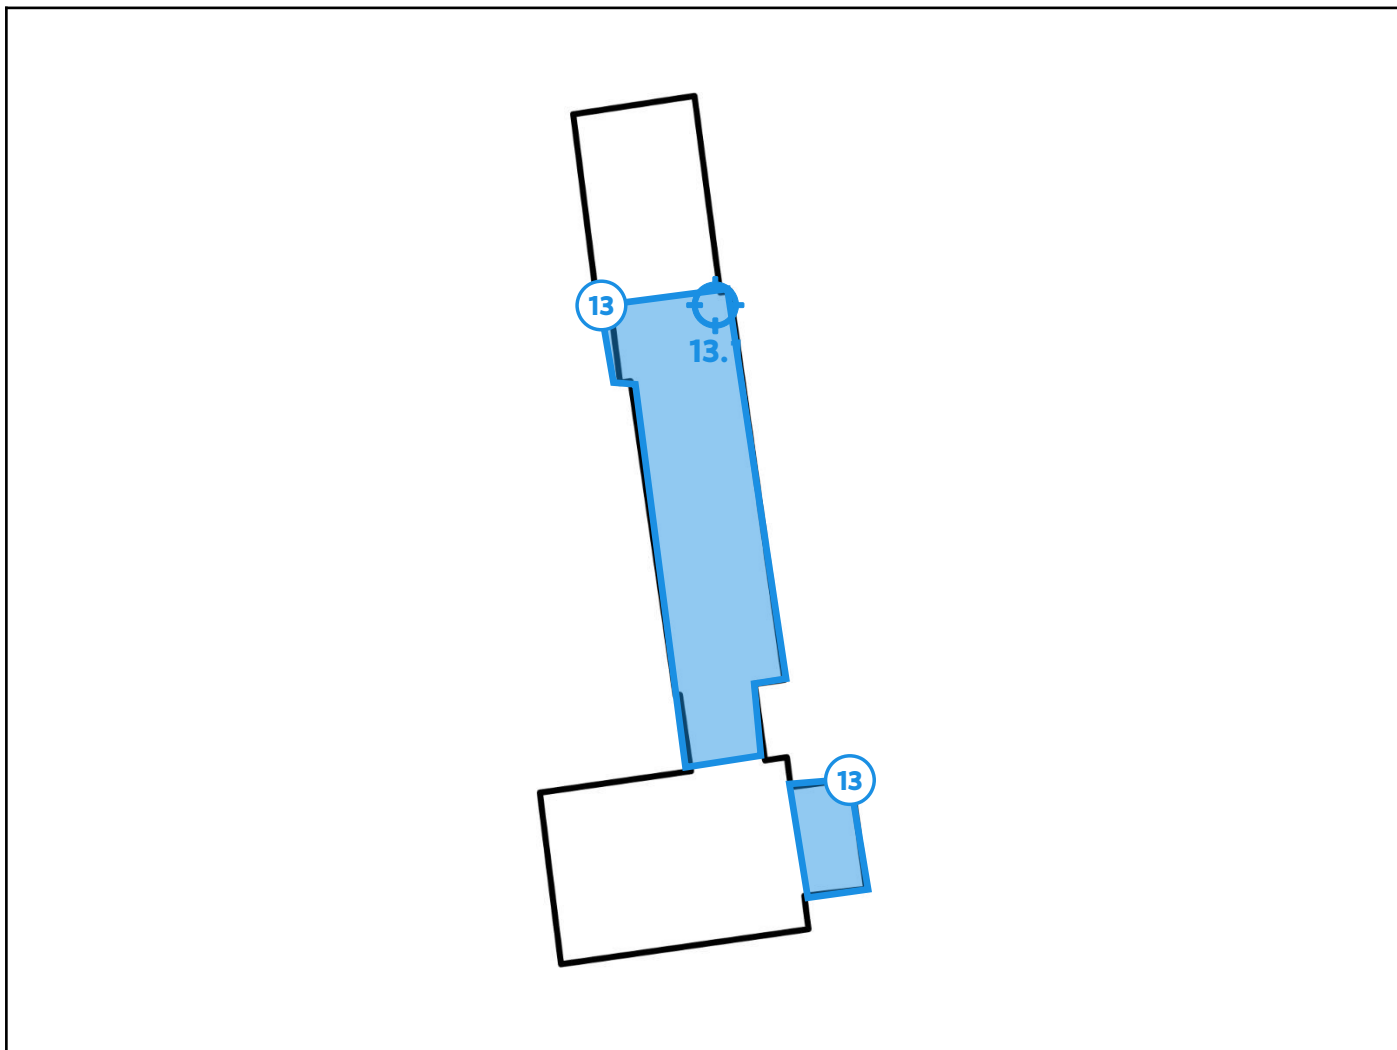
## Plan 8.1: woning met kantoorruimte en dubbele garage plan

Beschrijving	Type	Actie
13. asfalt op daken	Geen asbest	-
13.1 Code: 0864929AK	Mengmonster	-

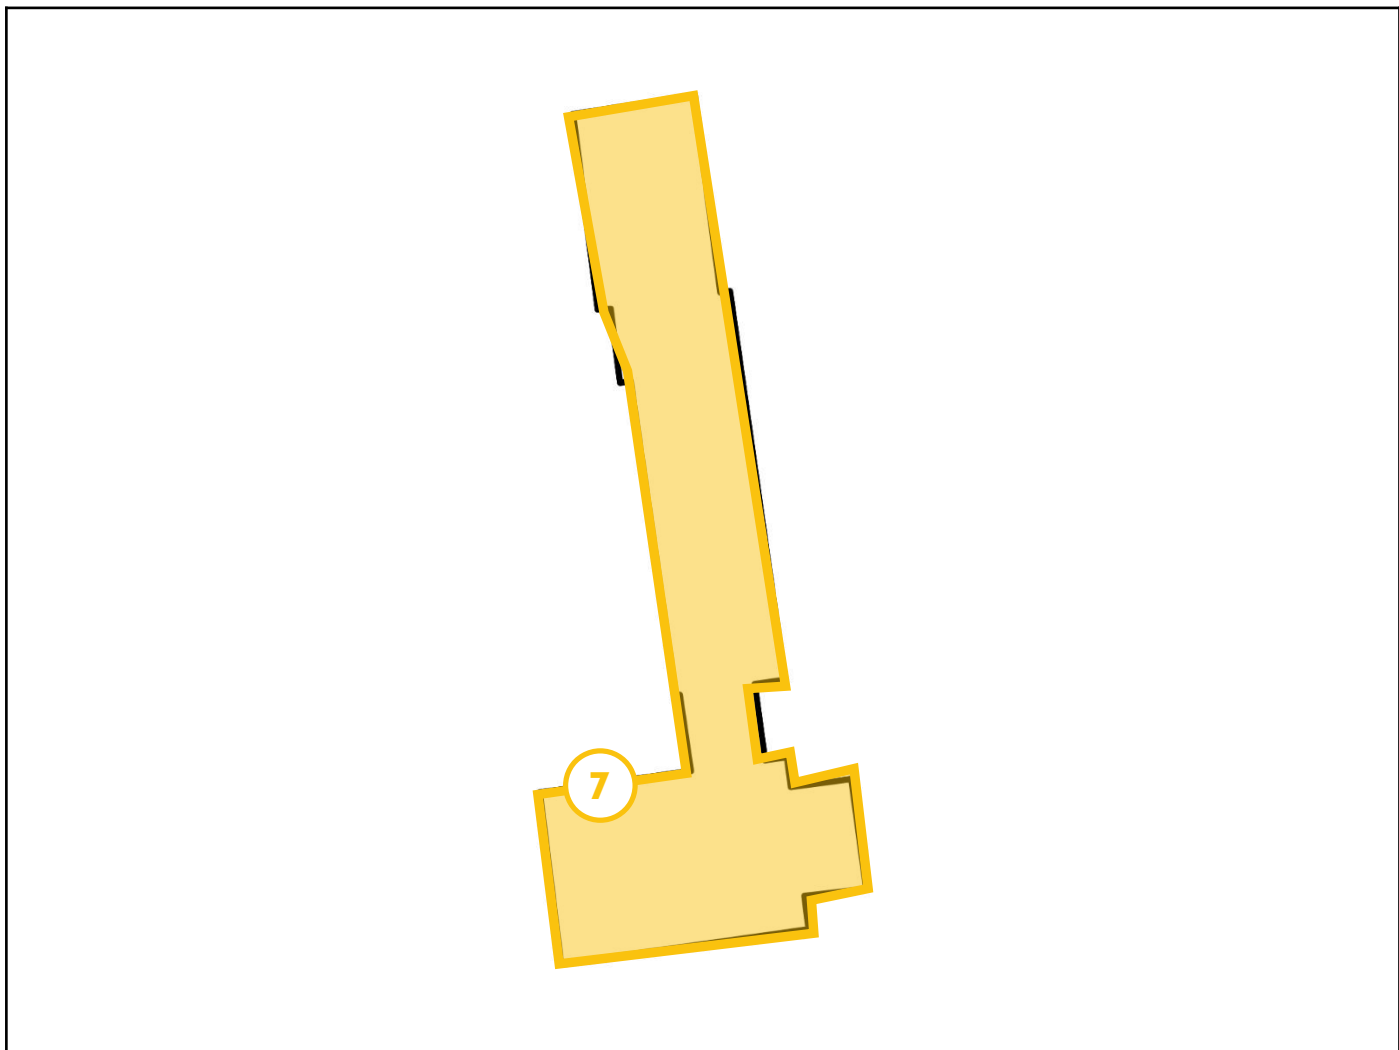
## Plan 8.4: woning met kantoorruimte en dubbele garage plan

Beschrijving	Type	Actie
7. verbouwing tot op kern hoofdgebouw & werken na 2001 gebouwen 1 tem 6	Uitsluiting	-

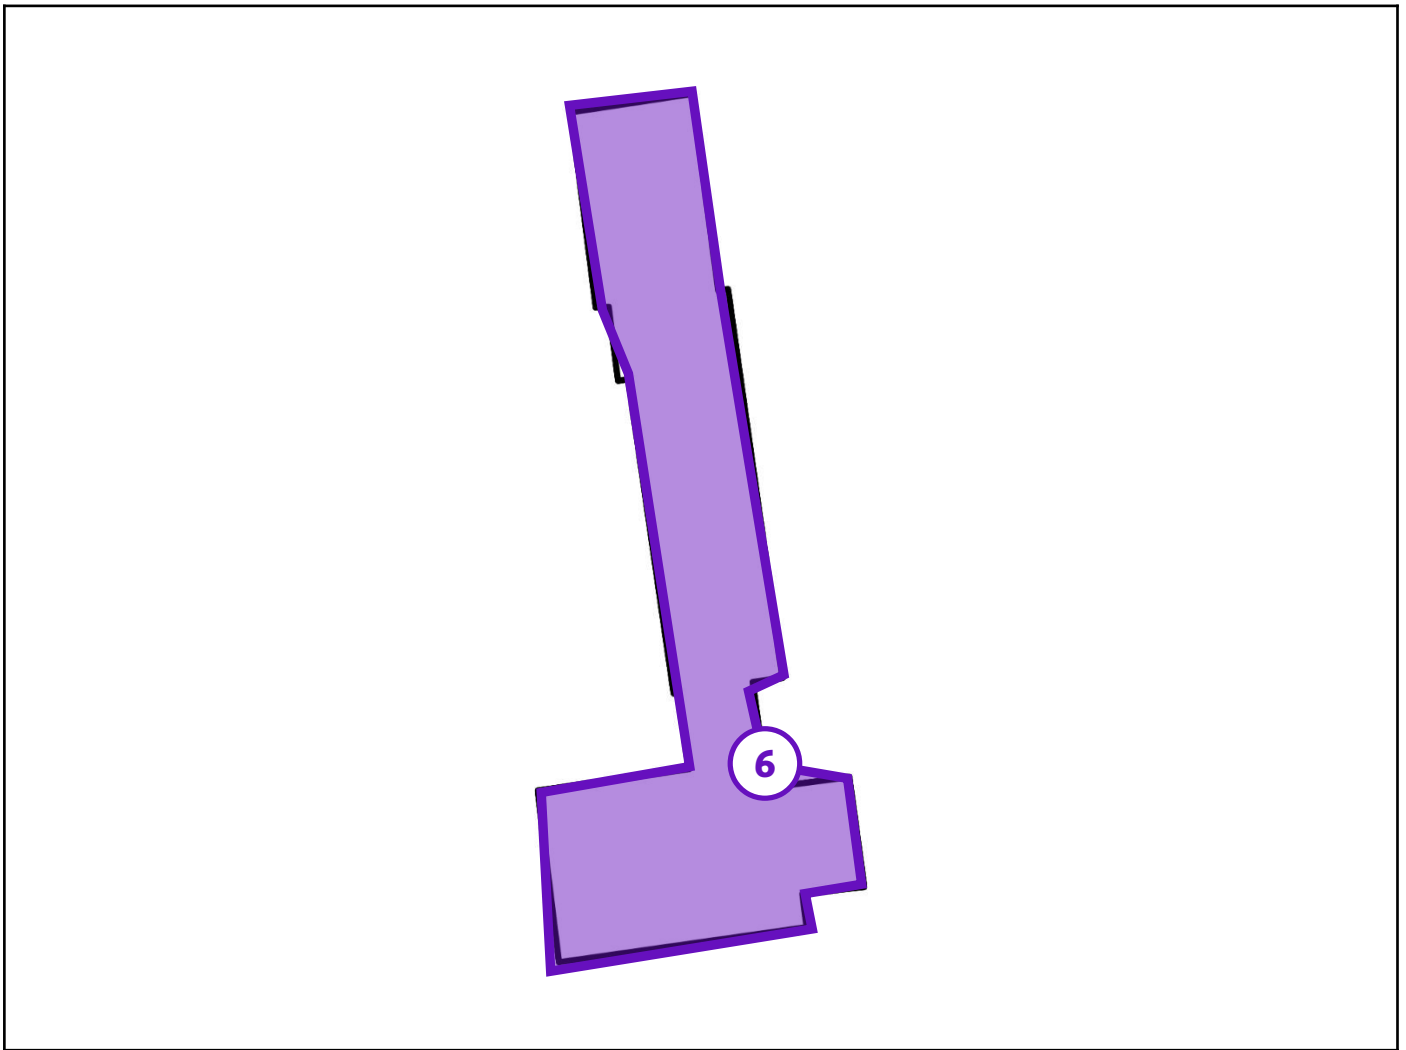
## Plan 8.5: woning met kantoorruimte en dubbele garage plan

Beschrijving	Type	Actie
6. materiaal in opslag	Beperking	-
