# Asbestinventarisatetest

Knaagreepstraat 5, 8890 Moorslede

Attestnummer : 20241008-000076.000

Uitgegeven op : 08.10.2024

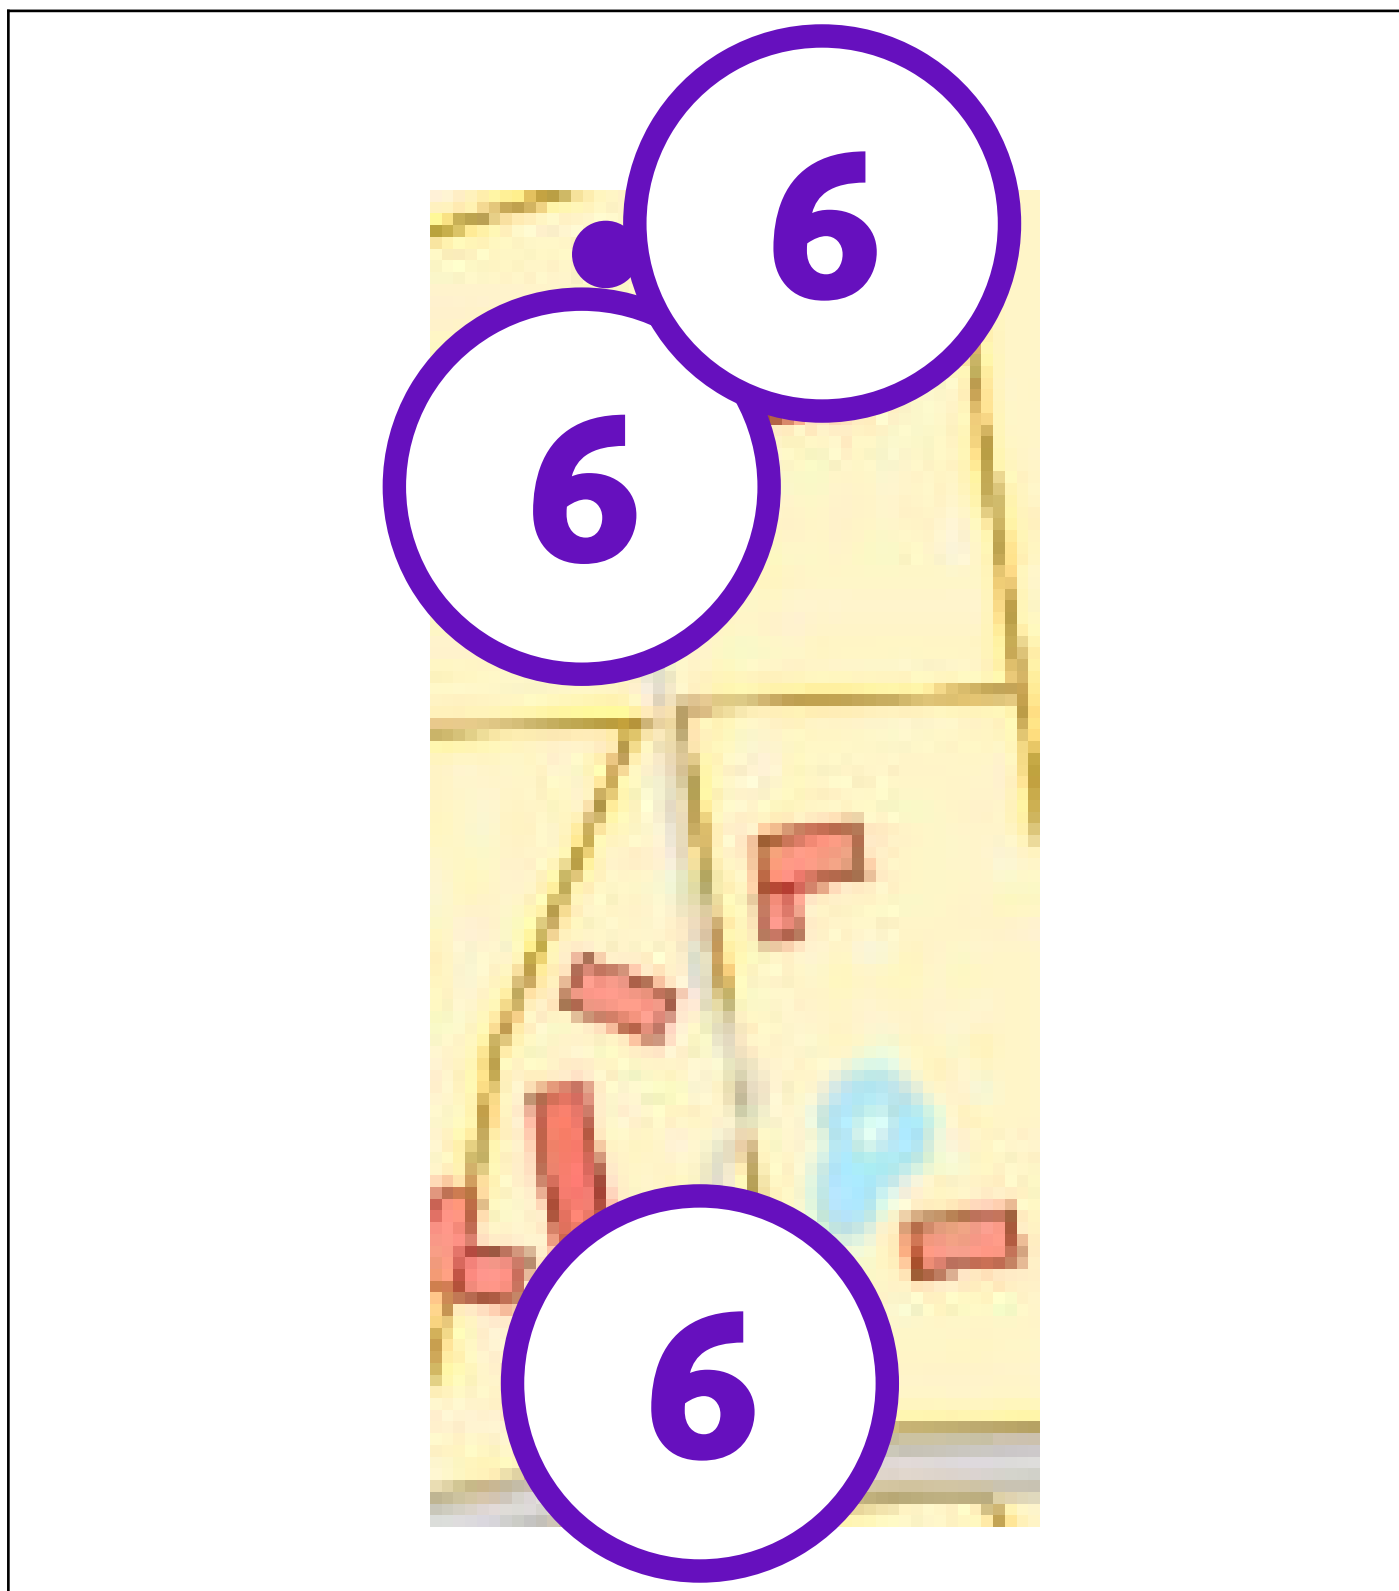
## Plan 9.1: Vaststellingen buiten de constructies

6. materiaal in opslag	Beperking	-
------------------------	-----------	---

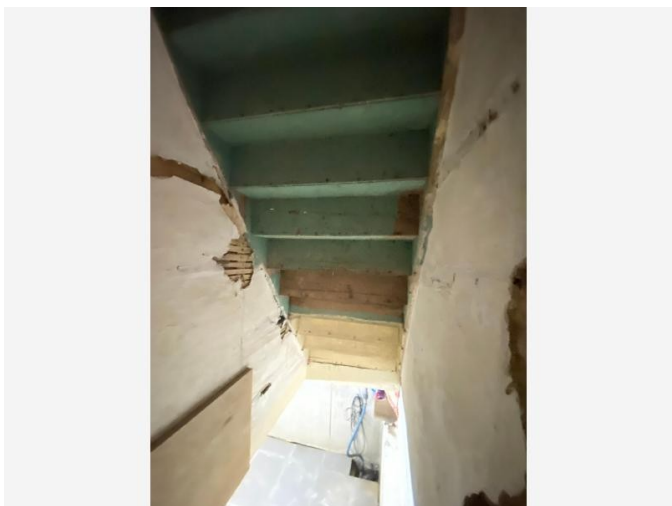
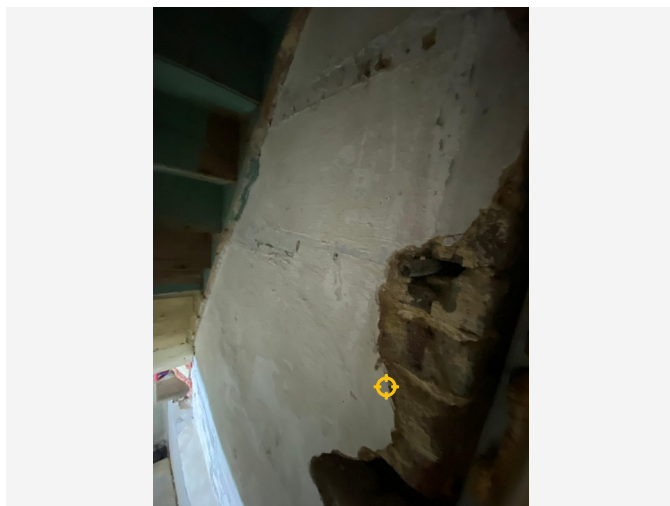
Beschrijving	oud pleister in voormalig fabriek ruimte en tuinberging 7
Omgeving	Binnen
Primaire drager	Binnenwand
Bindmiddel van materiaal	Gips - kalk
Gebondenheid op basis van bindmiddel	Niet-hechtgebonden
Hoeveelheid (oppervlakte - dikte - aantal)	• 6,00 m <sup>2</sup> - 0,50 cm - 1 stuk
Totaal volume	0,03 m <sup>3</sup>
Identificatiemethode	Vaststelling met monstername
Destructieve handeling voor identificatie	Nee
Opmerking	<p>de hoeveelheid bij benadering.</p> <p>In het voormalig atelier - fabriek zijn nog restanten gevonden van het origineel pleisterwerk dat doorloopt van muur tot plafond .</p> <p>ook in bijgebouw 7 is nog origineel pleisterwerk aanwezig op de met lemen en houten latten afgewerkt plafond</p> <p>Overal elders werd het pleisterwerk afgekapt.</p>
