# Asbestinventarisatetest

Hippoliet Spilleboudreef 6, 8800 Roeselare  
Gemeenschappelijke delen

Attestnummer : 20240325-000630.000

Uitgegeven op : 25.03.2024

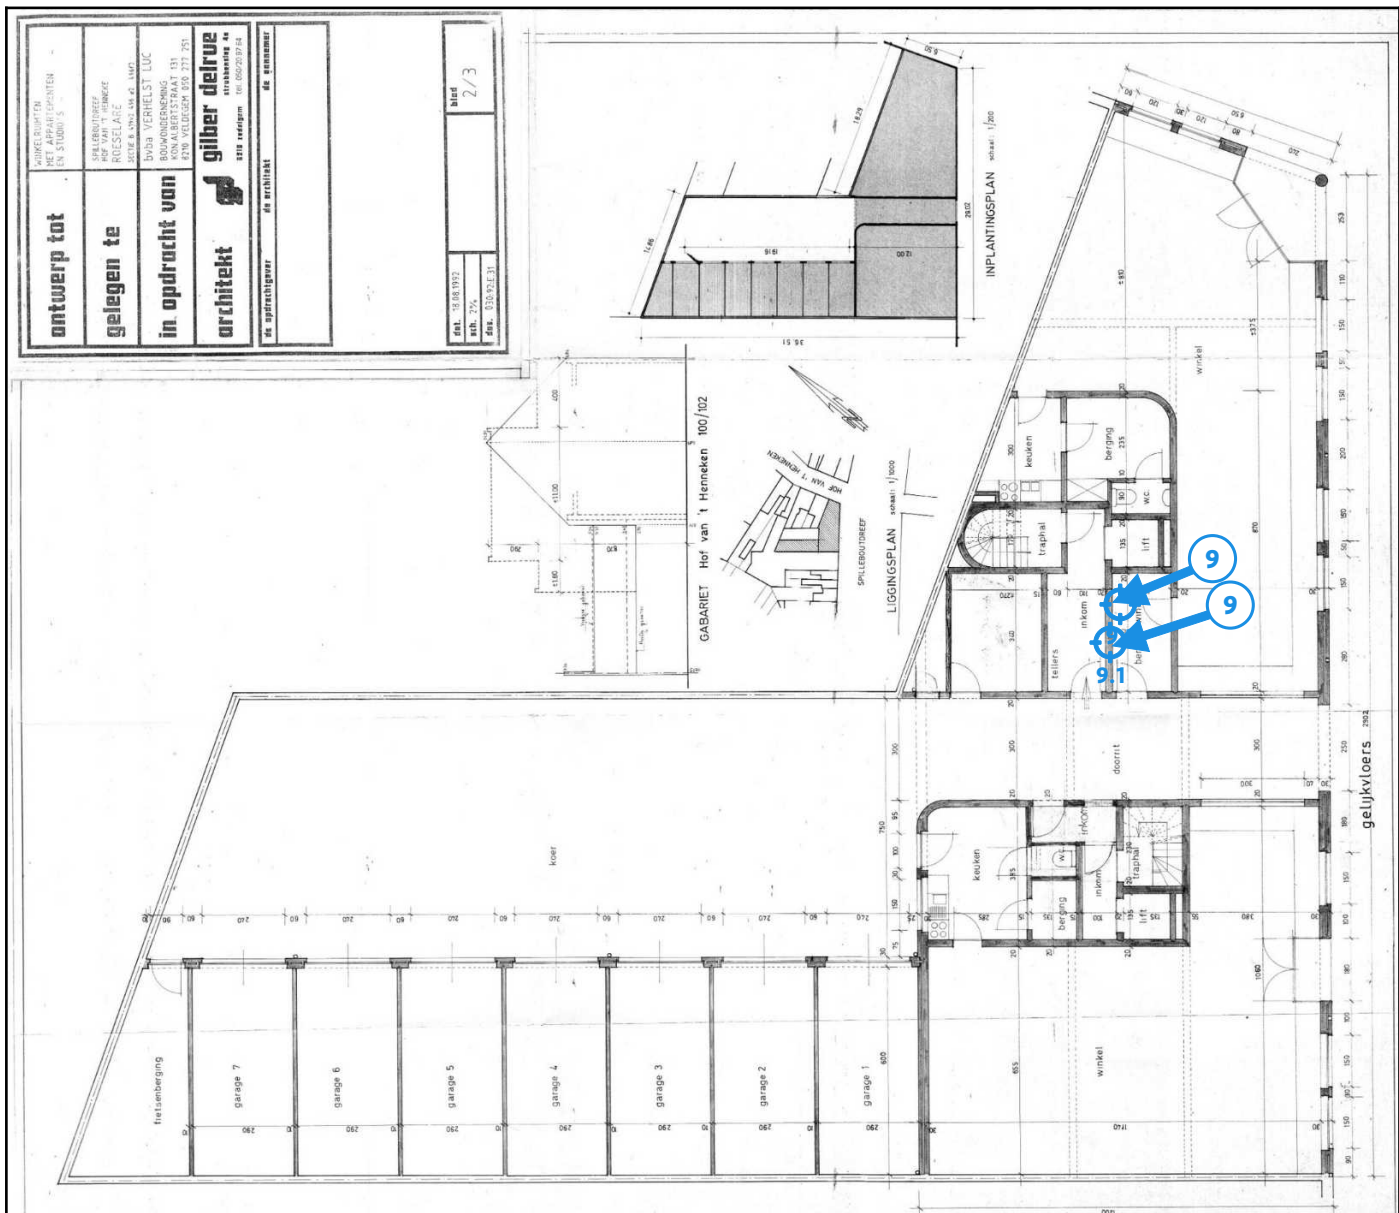
# Plan 1.1: Gelijkvloers

Beschrijving	Type	Actie
9. pleisterwerk binnenwand gelijkvloers	Geen asbest	-
9.1 Code: M5	Mengmonster	-

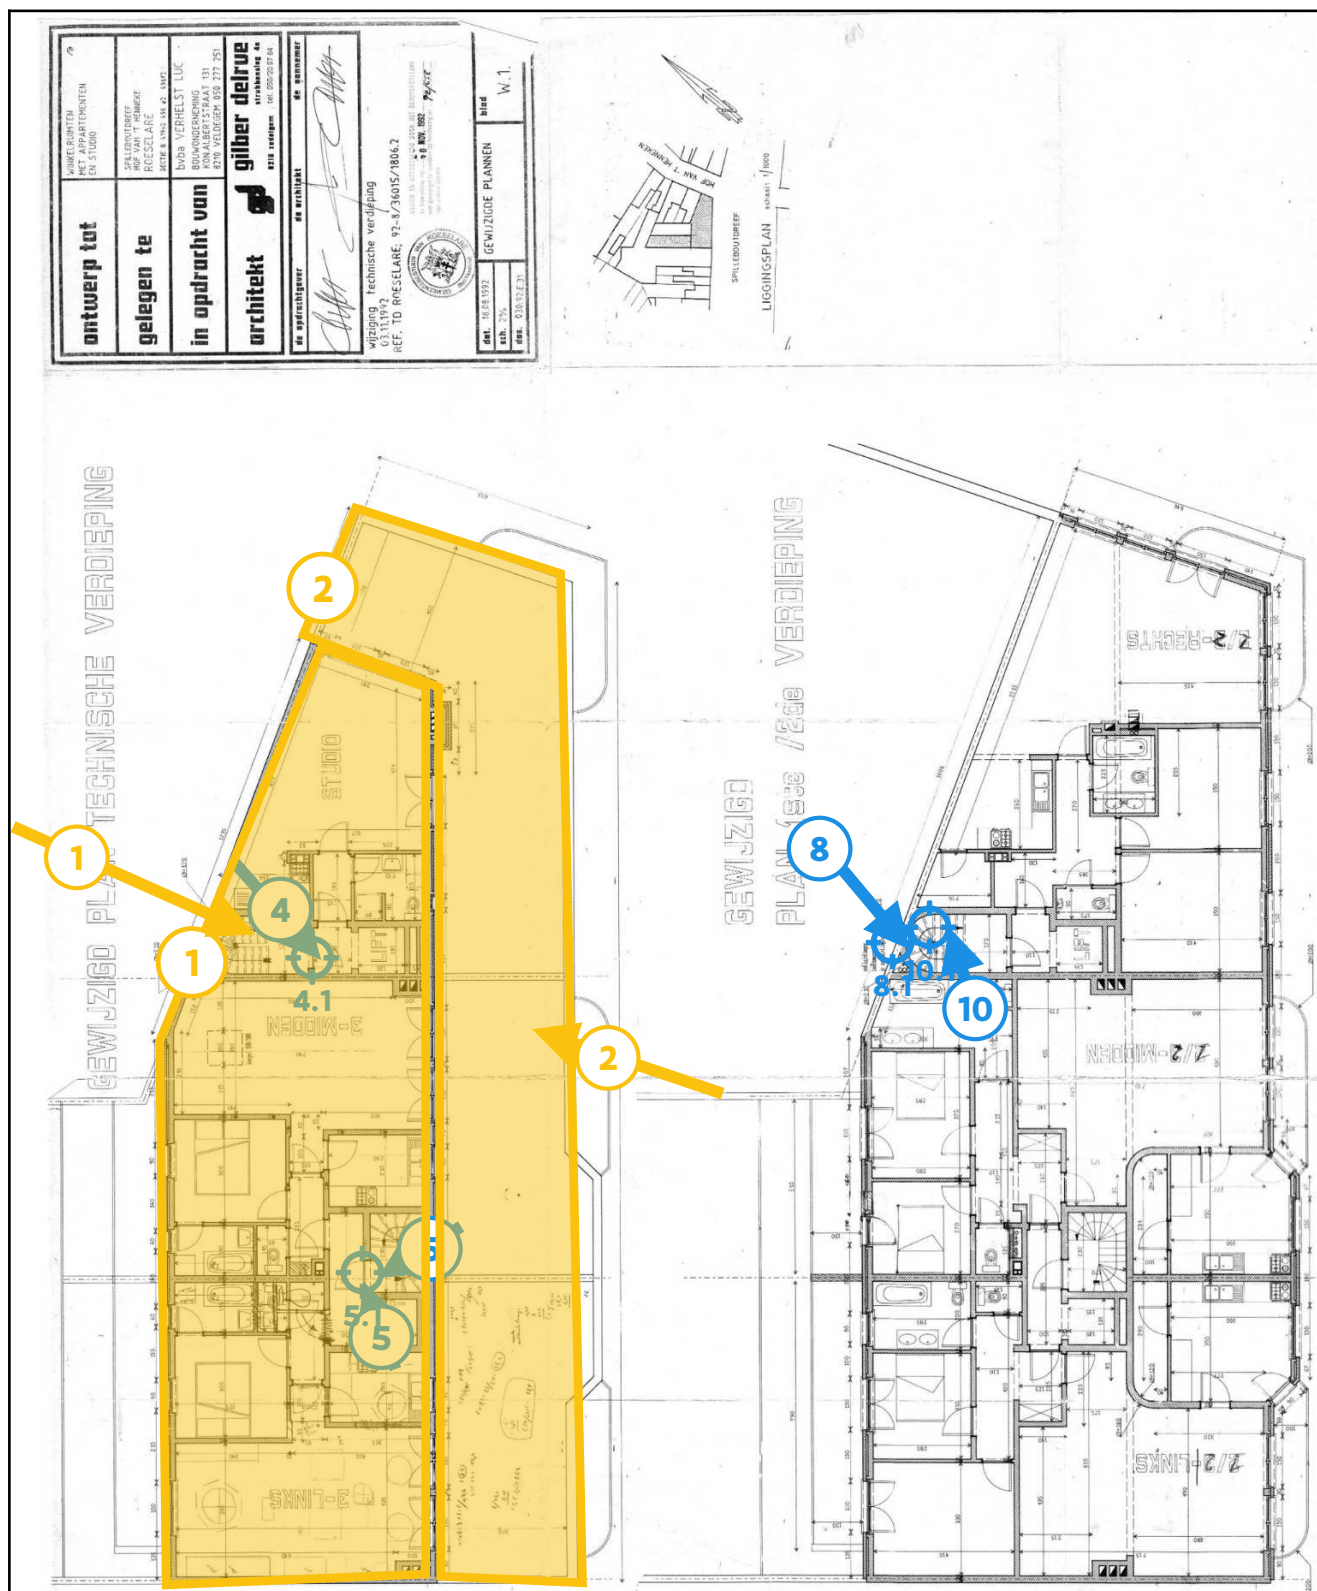
# Plan 1.2: Gewijzigden plannen verdiepingen

1. roofing plat dak	Uitsluiting	-
2. roofing plat dak	Uitsluiting	-
4. pleisterwerk derde verdieping	Geen asbest	-
4.1 Code: M8	Mengmonster	-
5. pleisterwerk derde verdieping	Geen asbest	-
5.1 Code: M4	Mengmonster	-
8. pleisterwerk tweede verdieping	Geen asbest	-
8.1 Code: M7	Mengmonster	-
10. pleisterwerk eerste verdieping	Geen asbest	-
10.1 Code: M6	Mengmonster	-

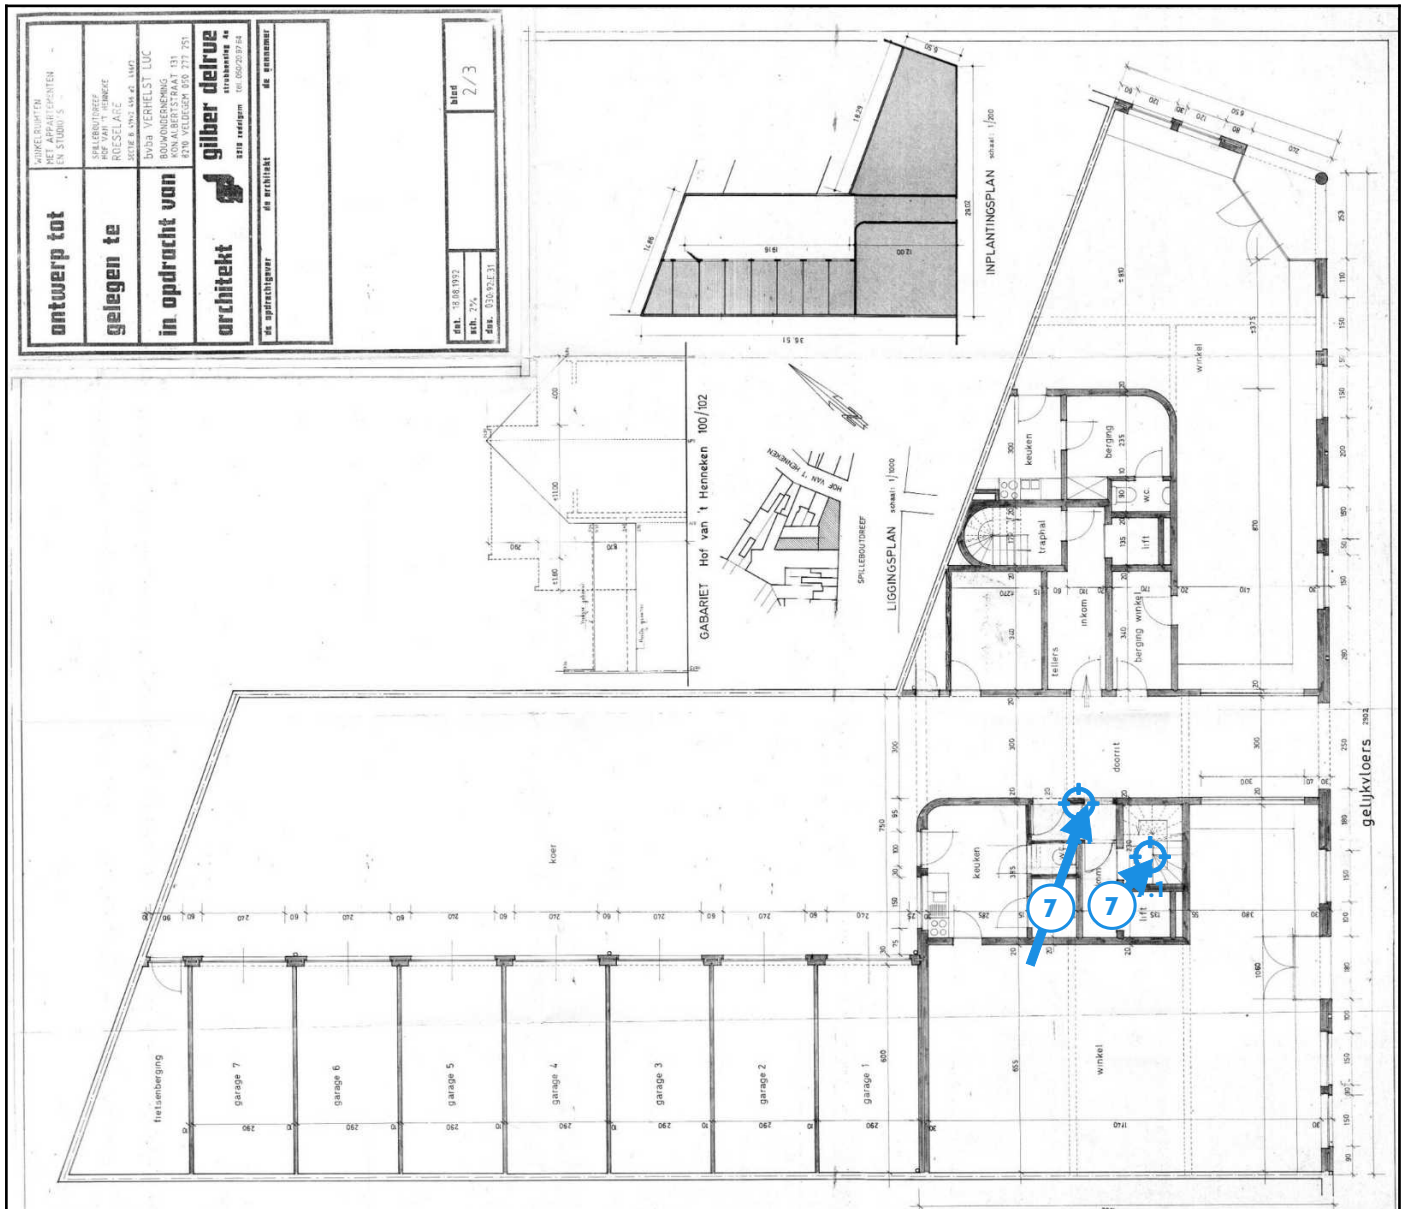
# Plan 2.1: Gelijkvloers

Beschrijving	Type	Actie
7. pleisterwerk gelijkvloers	Geen asbest	-
7.1 Code: M1	Mengmonster	-
