Asbestinventarisatetest

Lendeleedsestraat 184, 8870 Izegem

Attestnummer : 20240819-000175.000

Asbestveilig

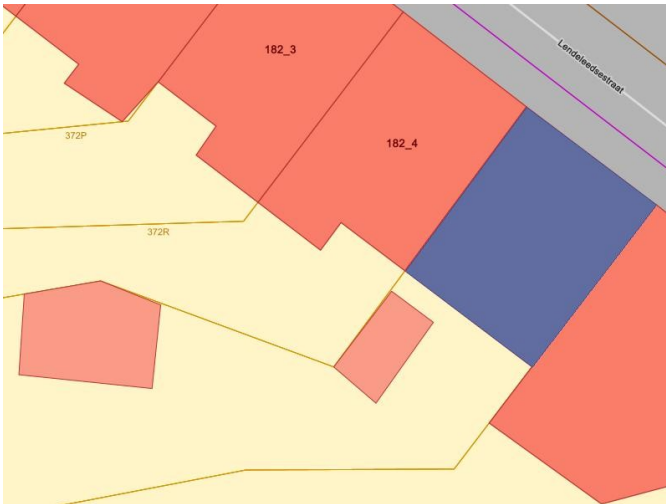
Zone 1: Hoofdgebouw

- 1 Asbestmateriaal**
- 2 Beperking**
- 0 Uitsluiting
- 0 Roerend goed
- 0 Puin, steenslag, (water)bodem
- 0 Advies
- 4 Geen asbest**

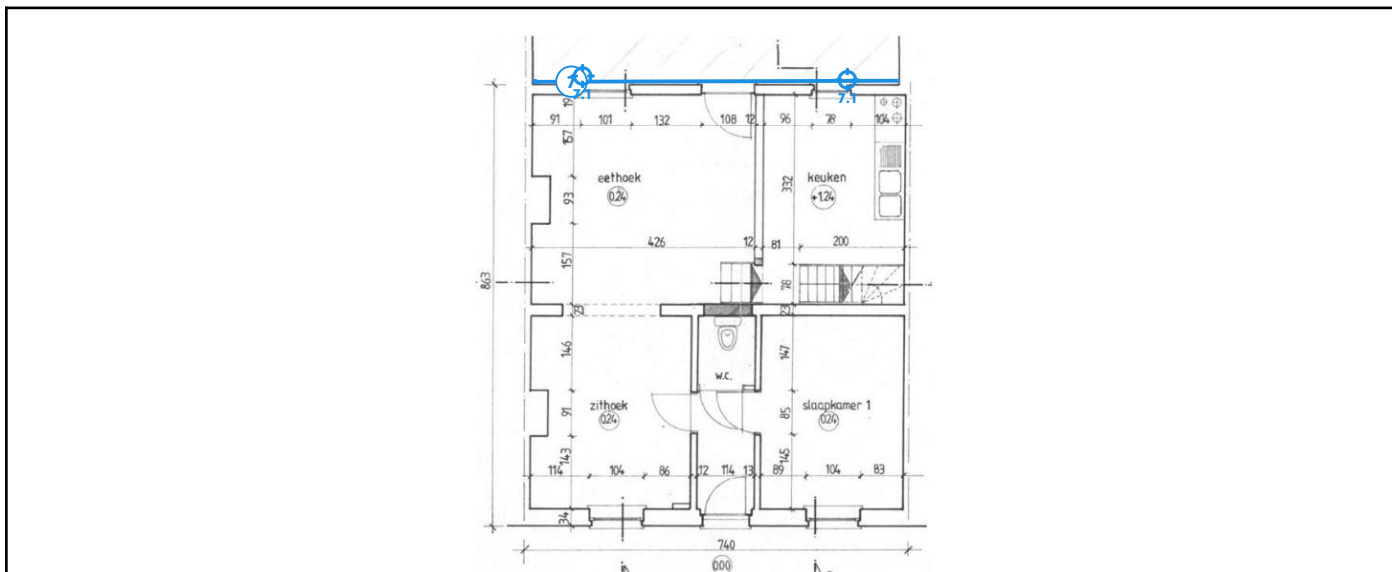
Plan 1.3: gelijkvloers

Beschrijving	Type	Actie
7. crepi	Geen asbest	-
7.1 Code: 23259-MM04	Mengmonster	-

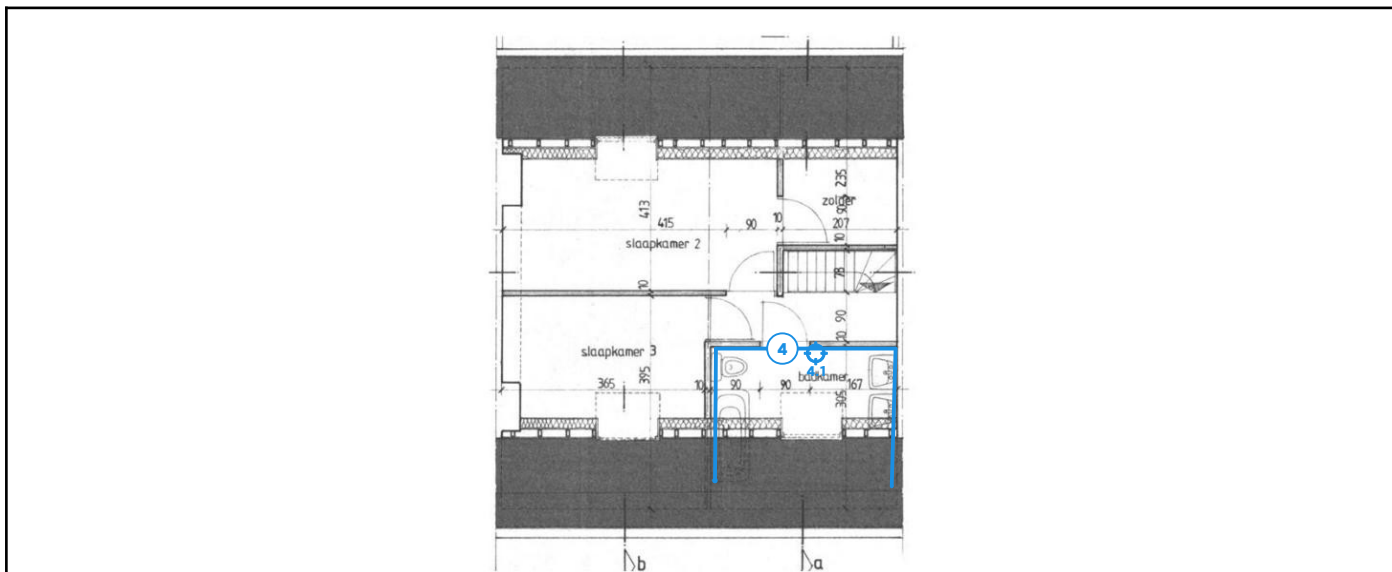
Plan 1.4: verdiep

Beschrijving	Type	Actie
4. lijm muurbetegeling	Geen asbest	-
4.1 Code: 23259-MM03	Puntmonster	-

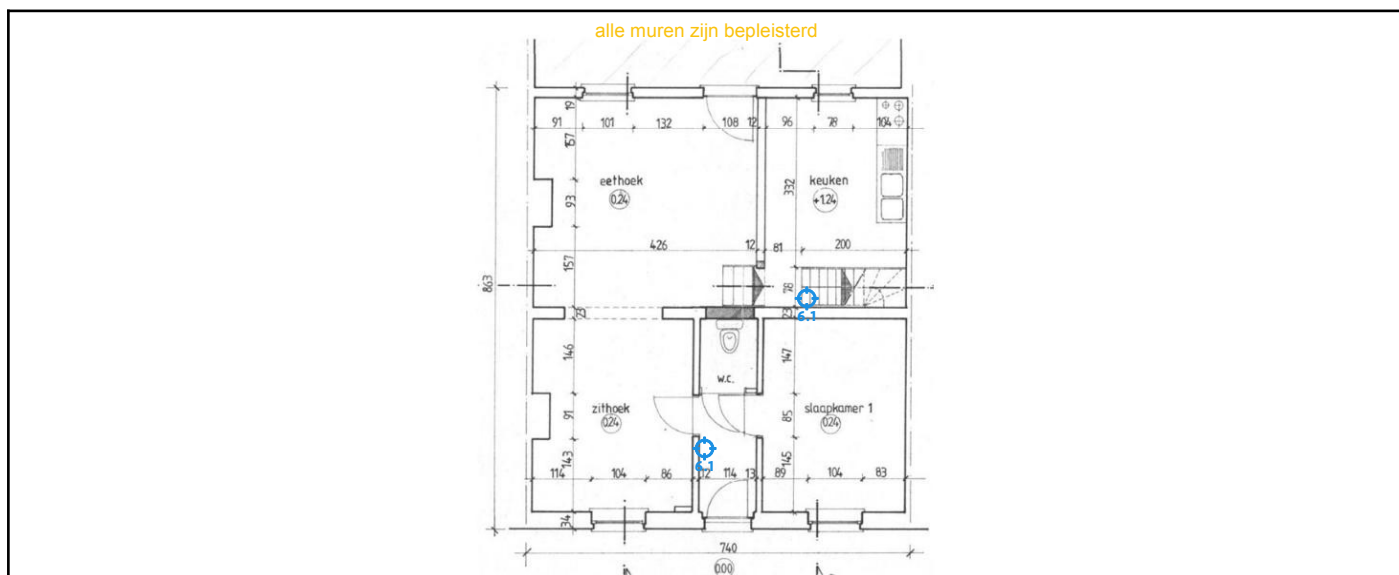
Plan 1.5: gelijkvloers

Beschrijving	Type	Actie
6. pleisterwerk - muren	Geen asbest	-
6.1 Code: 23259-MM01	Mengmonster	-

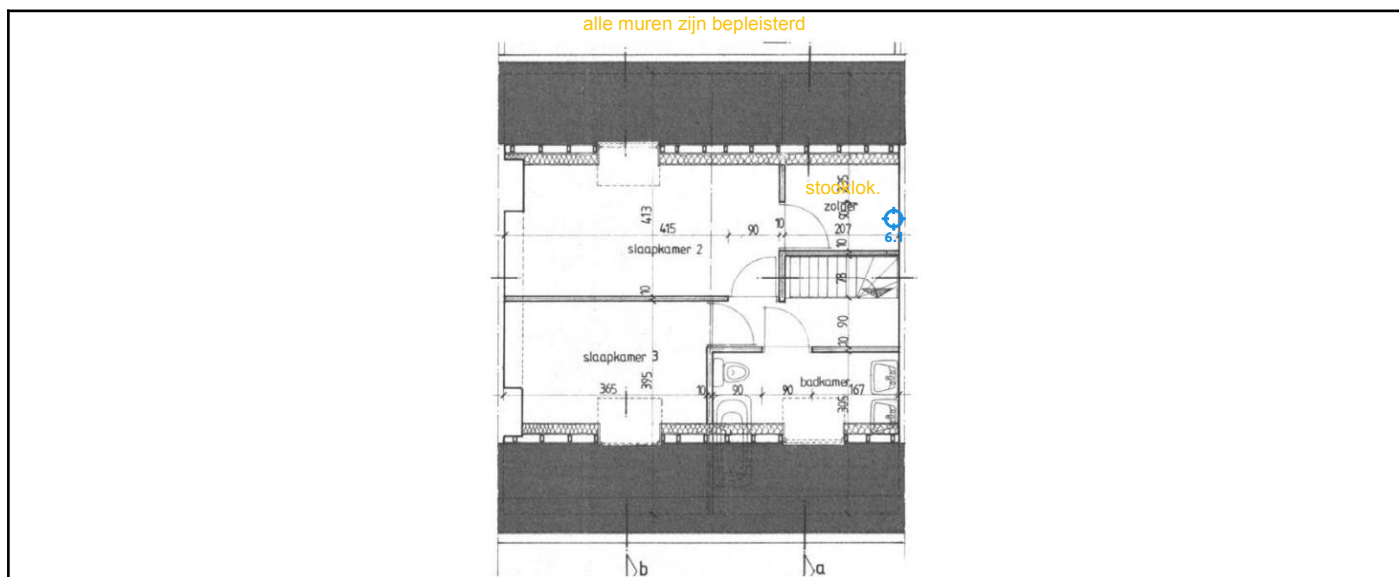
Plan 1.6: verdiep

Beschrijving	Type	Actie
6. pleisterwerk - muren	Geen asbest	-
6.1 Code: 23259-MM01	Mengmonster	-

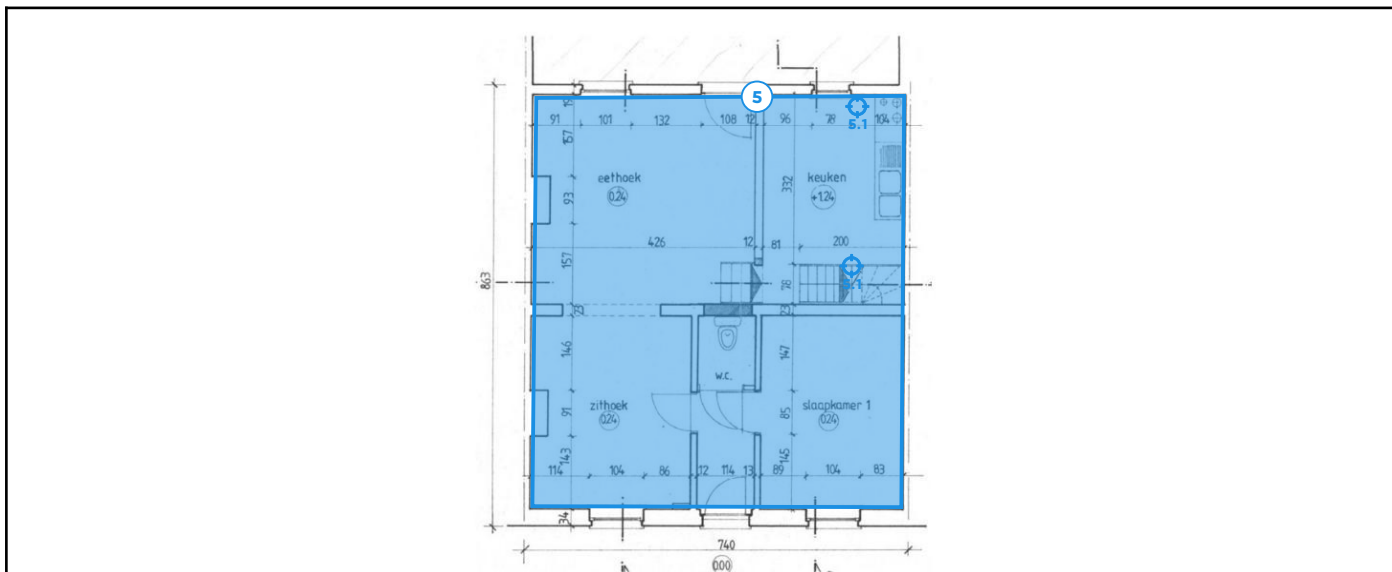
Plan 1.7: gelijkvloers

Beschrijving	Type	Actie
5. pleisterwerk - plafonds	Geen asbest	-
5.1 Code: 23259-MM02	Mengmonster	-

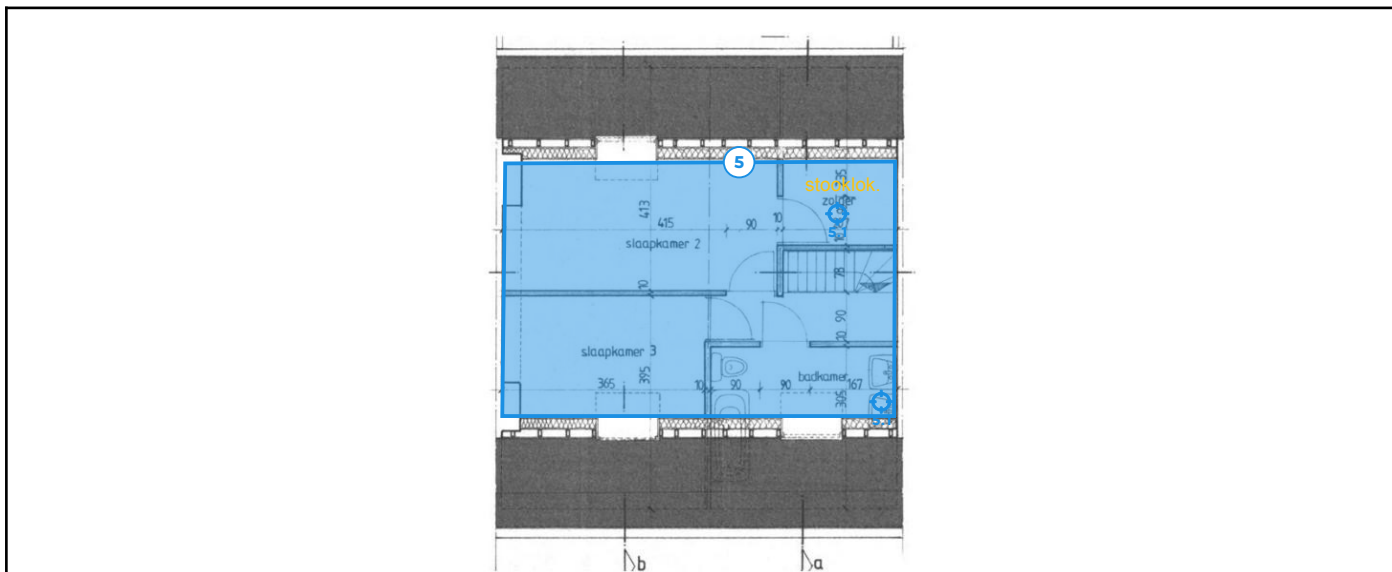
Plan 1.8: verdiep

Beschrijving	Type	Actie
5. pleisterwerk - plafonds	Geen asbest	-
5.1 Code: 23259-MM02	Mengmonster	-

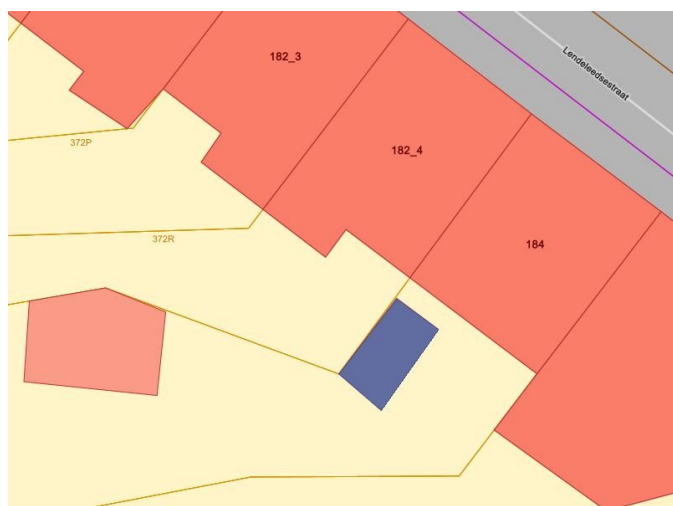
Zone 2: Bijgebouw

- 0 Asbestmaterialen
- 0 Beperkingen
- 0 Uitsluitingen
- 0 Roerende goederen
- 0 Puin, steenslag, (water)bodem
- 0 Adviezen
- 0 Geen asbest

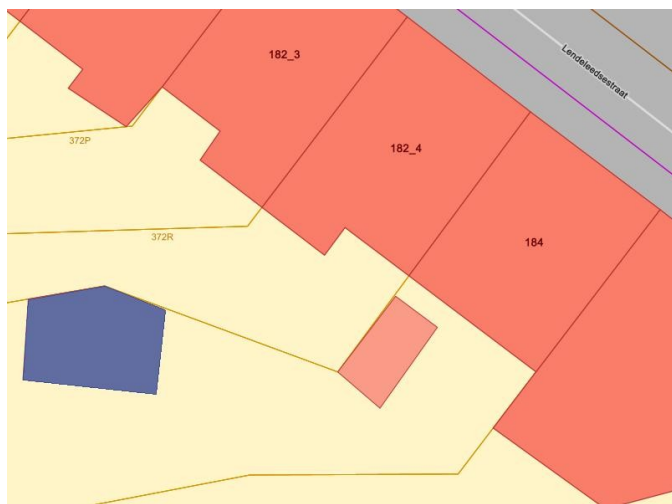
Zone 3: Bijgebouw

- 0 Asbestmaterialen
- 0 Beperkingen
- 0 Uitsluitingen
- 0 Roerende goederen
- 0 Puin, steenslag, (water)bodem
- 0 Adviezen
- 0 Geen asbest
