Asbestinventarisatetest

Oude Tieltstraat 40, 8760 Tielt

Attestnummer : 20251009-000043.000

Uitgegeven op : 09.10.2025

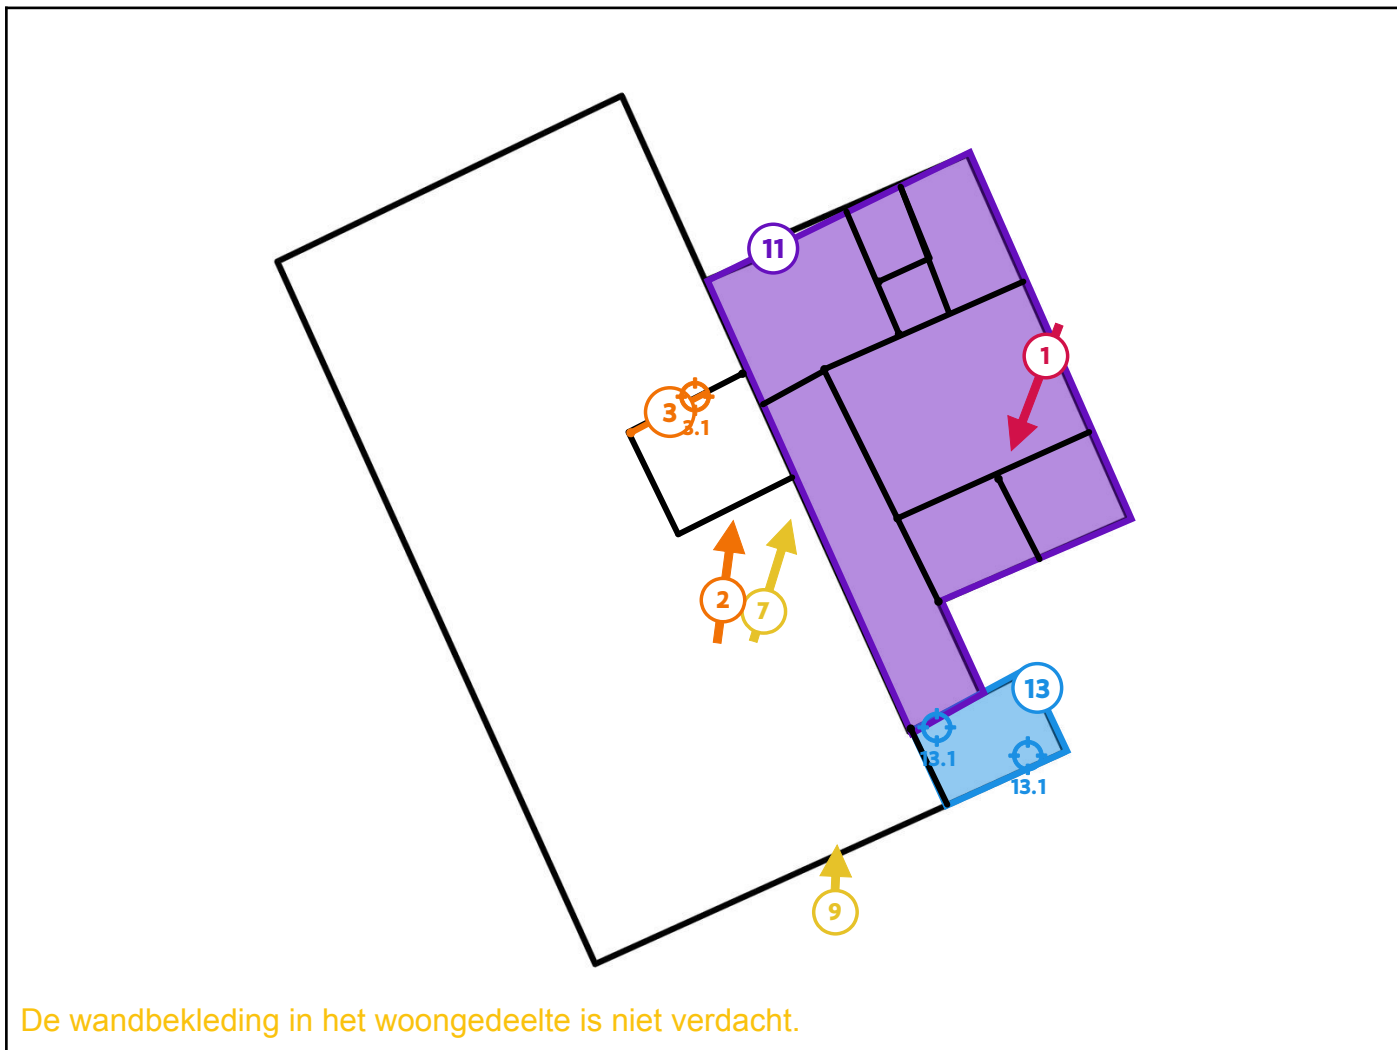
Plan 1.1: V+0

Beschrijving	Type	Actie
1. Dichtingskoord kachel	Asbestmateriaal	Dringend verwijderen
2. Pakking bij brander stookinstallatie	Asbestmateriaal	Verwijderen
3. Mastiek glas/schrijnwerk	Asbestmateriaal	Verwijderen
3.1 Code: PM 1	Puntmonster	-
7. Roetluik	Asbestmateriaal	Zorgvuldig beheren
9. Bakeliet toepassing(en) binnenomgeving	Asbestmateriaal	Zorgvuldig beheren
11. Plafondbekleding niet-asbestverdacht	Advies	-

12. Wandbekleding niet-asbestverdacht	Advies	-
13. Pleisterwerk plafonds	Geen asbest	-
13.1 Code: MM 2	Mengmonster	-

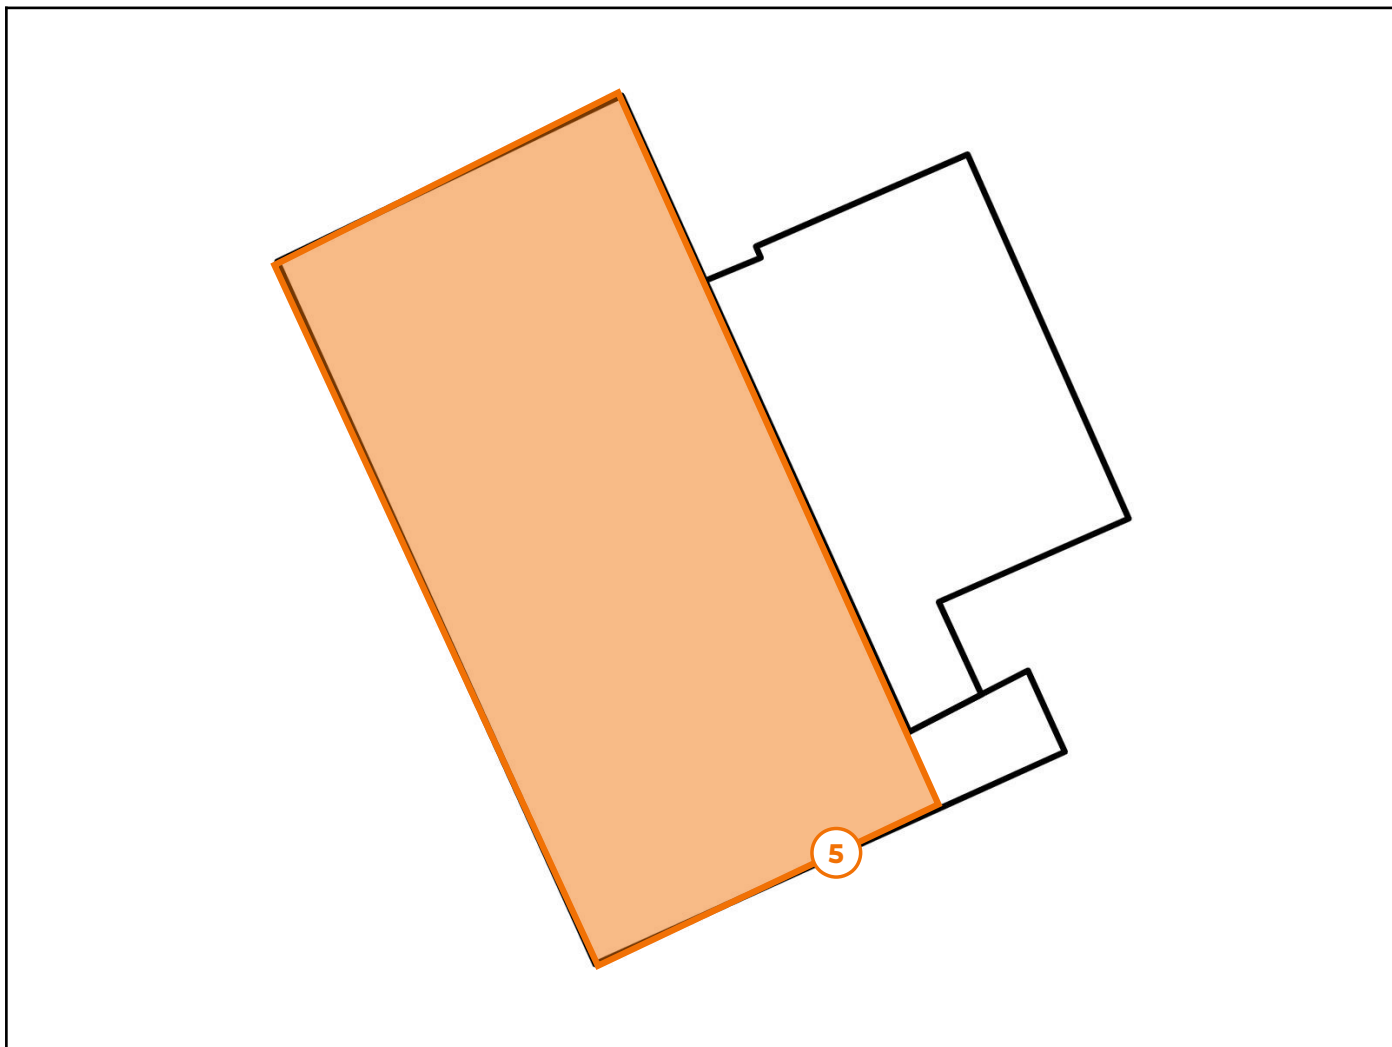
Plan 1.2: Pleister verdacht garage

Beschrijving	Type	Actie
5. Pleisterwerk plafond - ASBESTVERDACHT t.g.v. hoogtebeperking	Asbestmateriaal	Maatregelen nemen

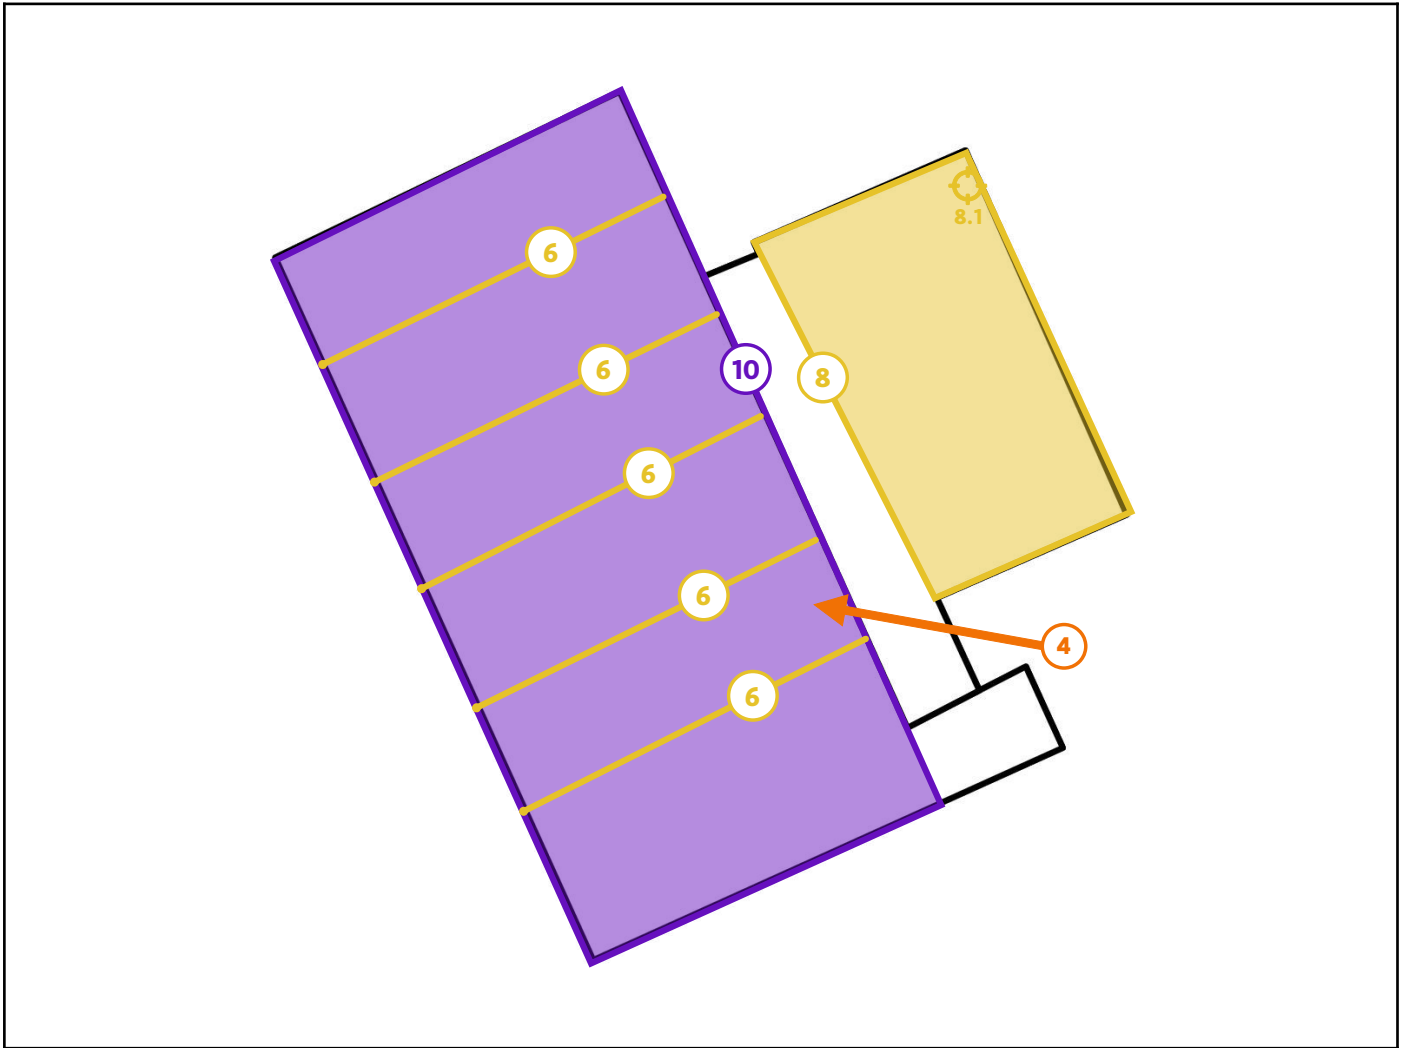
Plan 1.3: Dakenplan

Beschrijving	Type	Actie
4. Schouw	Asbestmateriaal	Verwijderen
6. Asbestverdachte mastiek schrijnwerk/glas	Asbestmateriaal	Zorgvuldig beheren
8. Onderdakplaten menuiserie - Woning	Asbestmateriaal	Zorgvuldig beheren
8.1 Code: PM 3	Puntmonster	-
10. Dak niet toegankelijk	Beperking	-

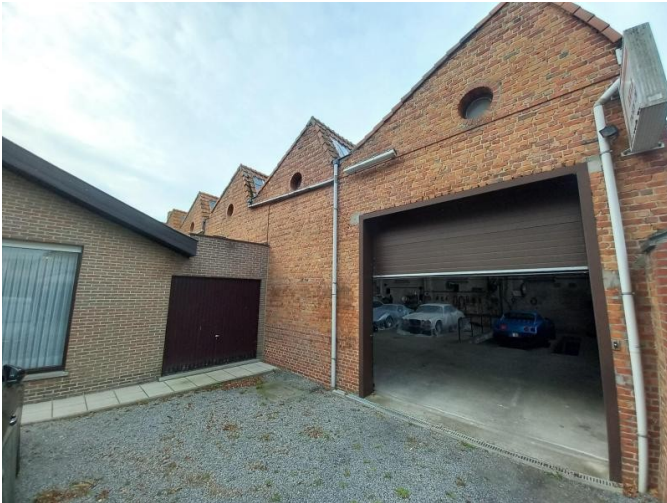
Situeringfoto

- Plan 1.3: Dakenplan
