Asbestinventarisatetest

Brusselsesteenweg 199, 1730 Asse

Attestnummer : 20250710-000021.000

Uitgegeven op : 10.07.2025

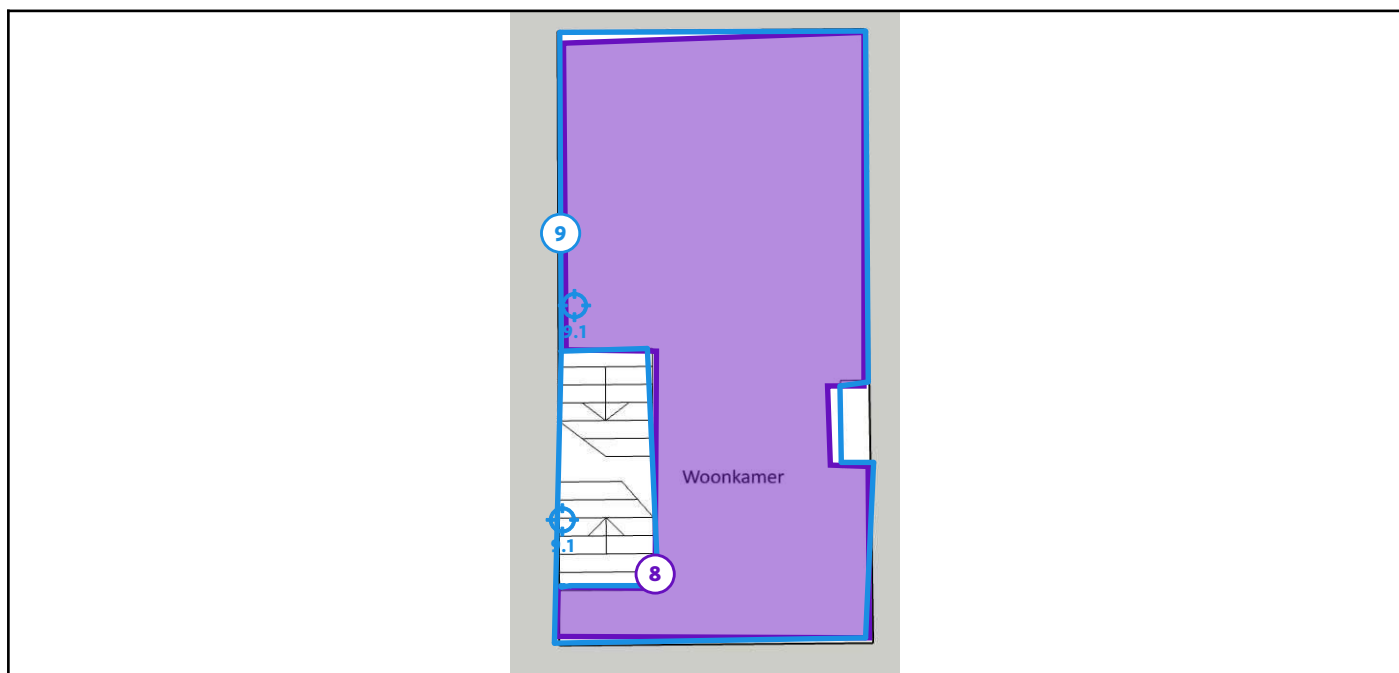
Plan 1.2: Plan +0

Beschrijving	Type	Actie
8. Verlaagd plafond	Advies	-
9. Pleisterwerk wanden	Geen asbest	-
9.1 Code: BR1	Mengmonster	-

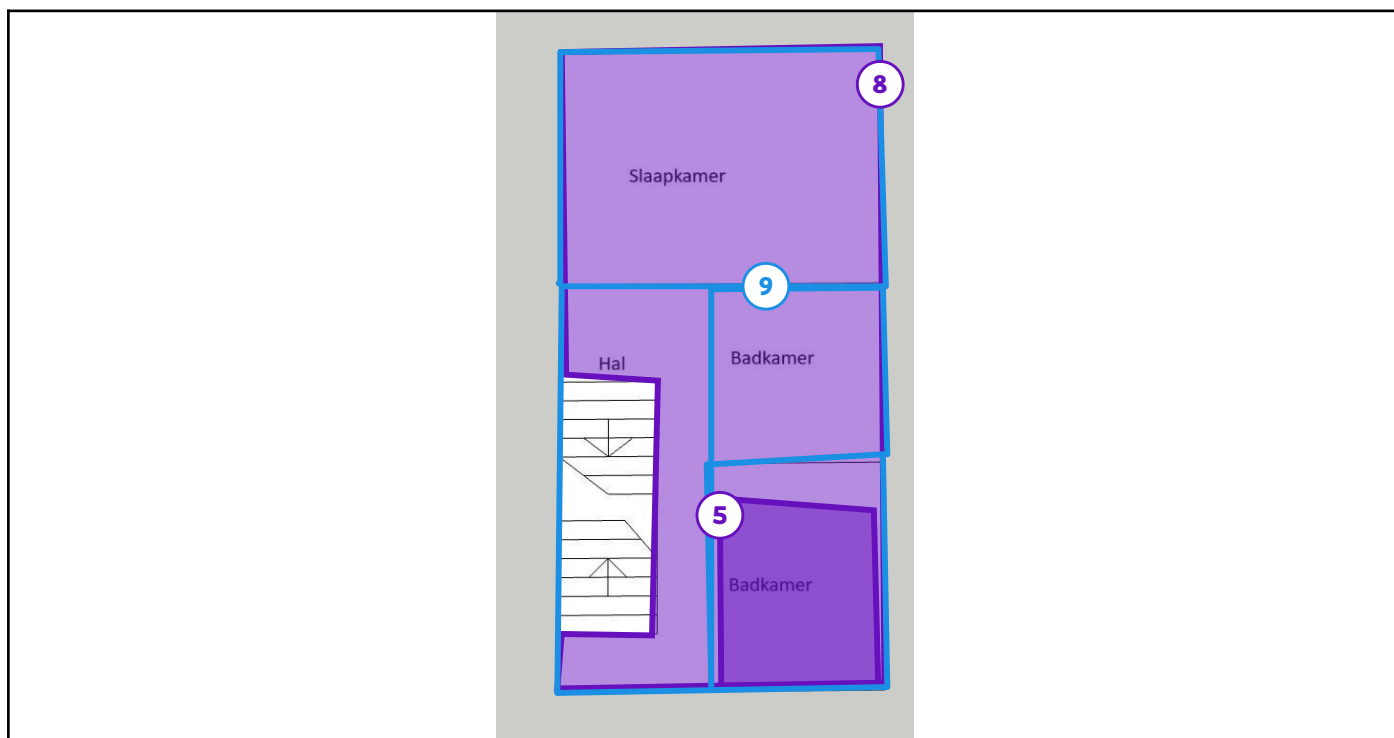
Plan 1.3: Plan +1

Beschrijving	Type	Actie
5. Opstapeling materiaal	Beperking	-
8. Verlaagd plafond	Advies	-
9. Pleisterwerk wanden	Geen asbest	-

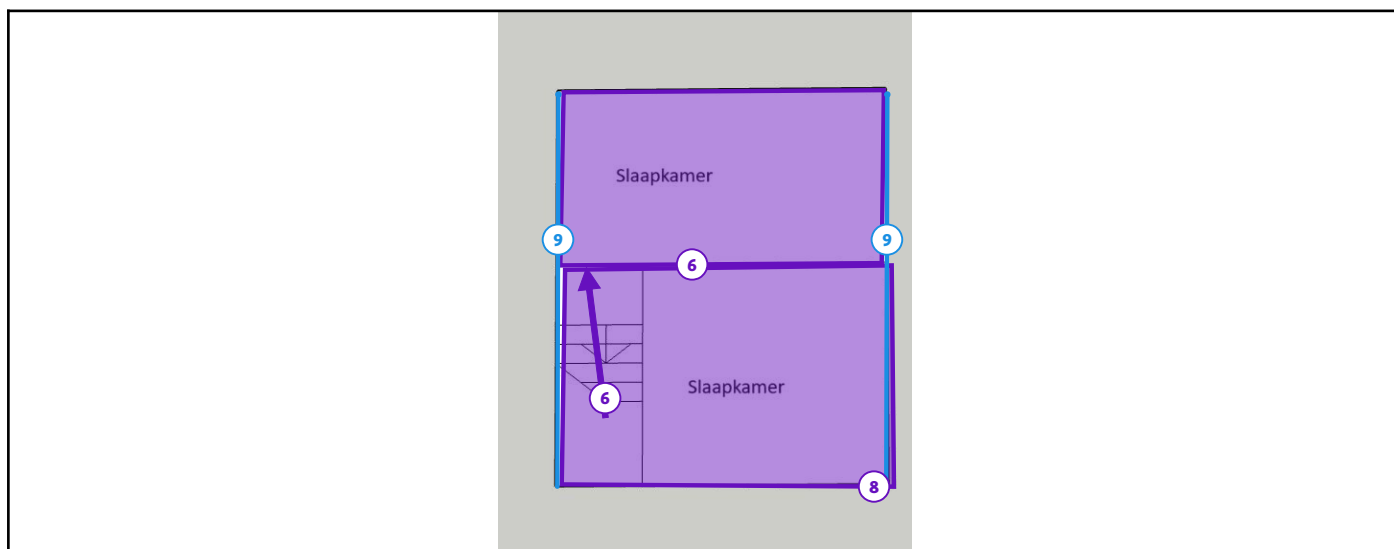
Plan 1.4: Plan +2

Beschrijving	Type	Actie
6. Slotvaste deur	Beperking	-
8. Verlaagd plafond	Advies	-
9. Pleisterwerk wanden	Geen asbest	-
