Asbestinventarisatetest

Wilgenlaan 12, 1820 Steenokkerzeel

Attestnummer : 20230510-000674.001

Uitgegeven op : 10.05.2023

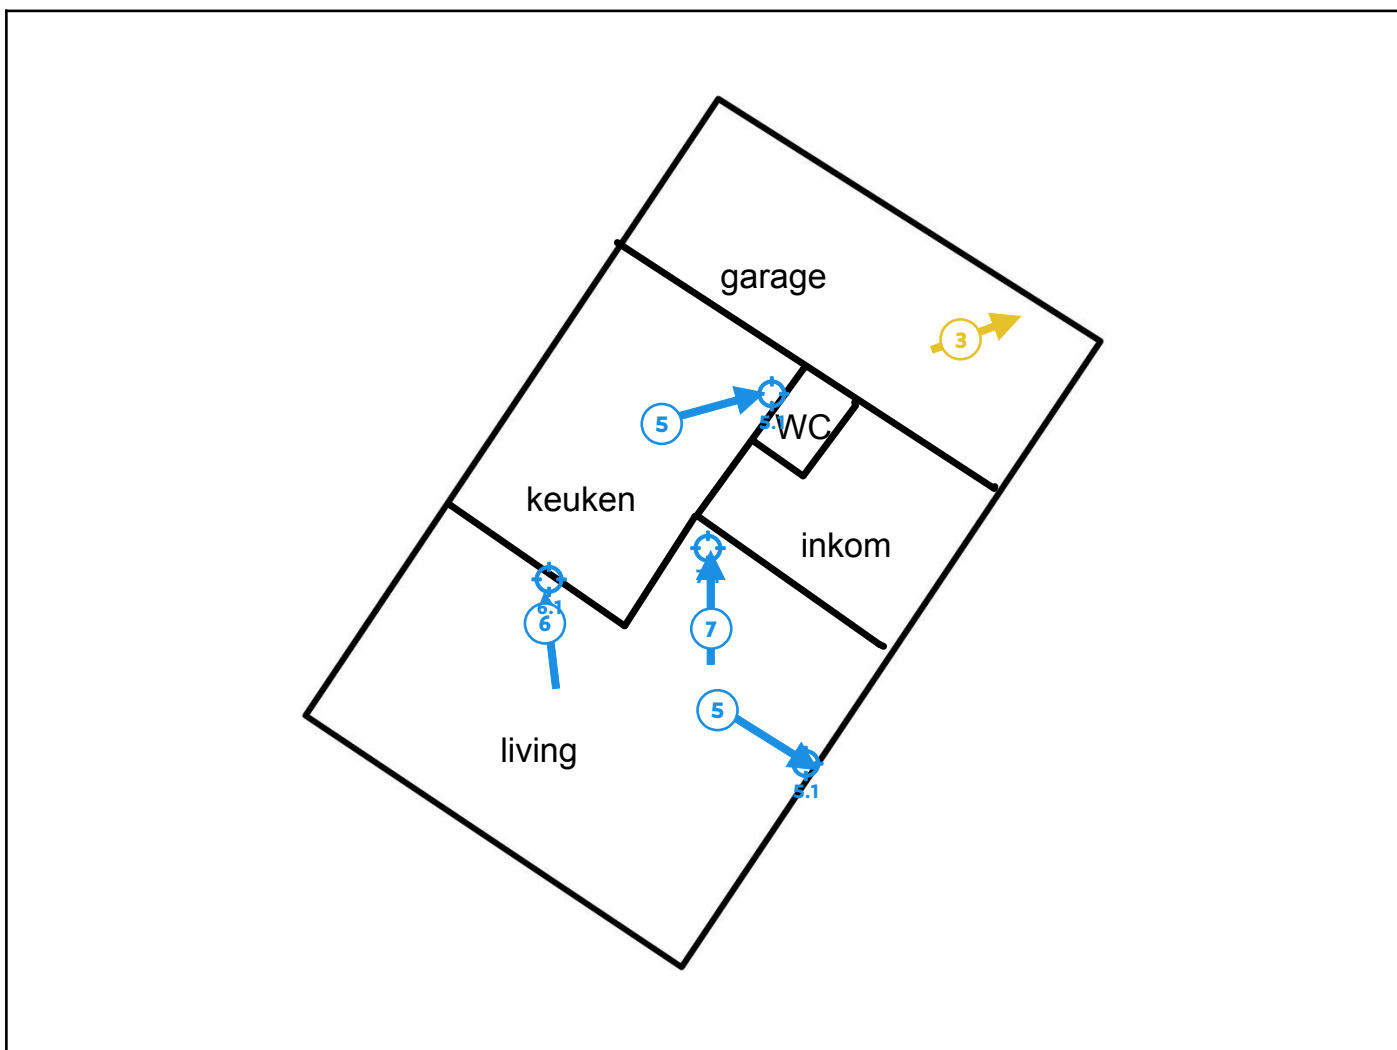
Plan 1.1: Hoofdgebouw plan-gelijkvloers

Beschrijving	Type	Actie
3. Bakeliet	Asbestmateriaal	Zorgvuldig beheren
5. pleister muren	Geen asbest	-
5.1 Code: MM01	Mengmonster	-
6. pleister plafond	Geen asbest	-
6.1 Code: MM02	Mengmonster	-
7. Crepi schouw	Geen asbest	-
7.1 Code: MM03	Puntmonster	-

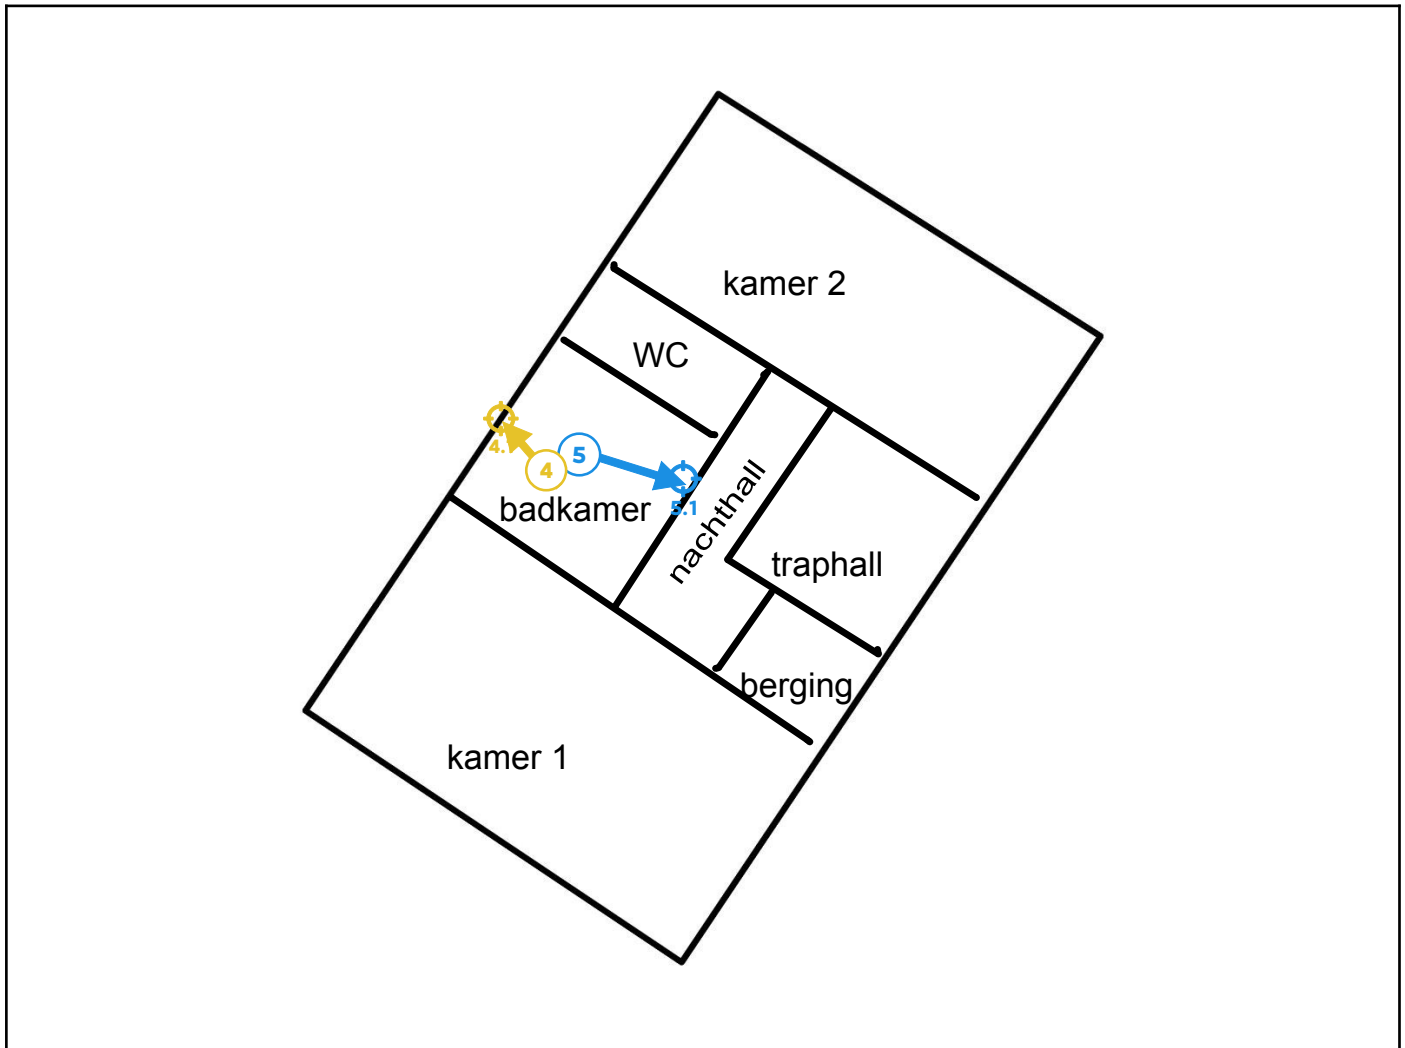
Plan 1.2: Hoofdgebouw plan-verdiep

Beschrijving	Type	Actie
4. menuiserie	Asbestmateriaal	Zorgvuldig beheren
4.1 Code: MM04	Puntmonster	-
5. pleister muren	Geen asbest	-
5.1 Code: MM01	Mengmonster	-

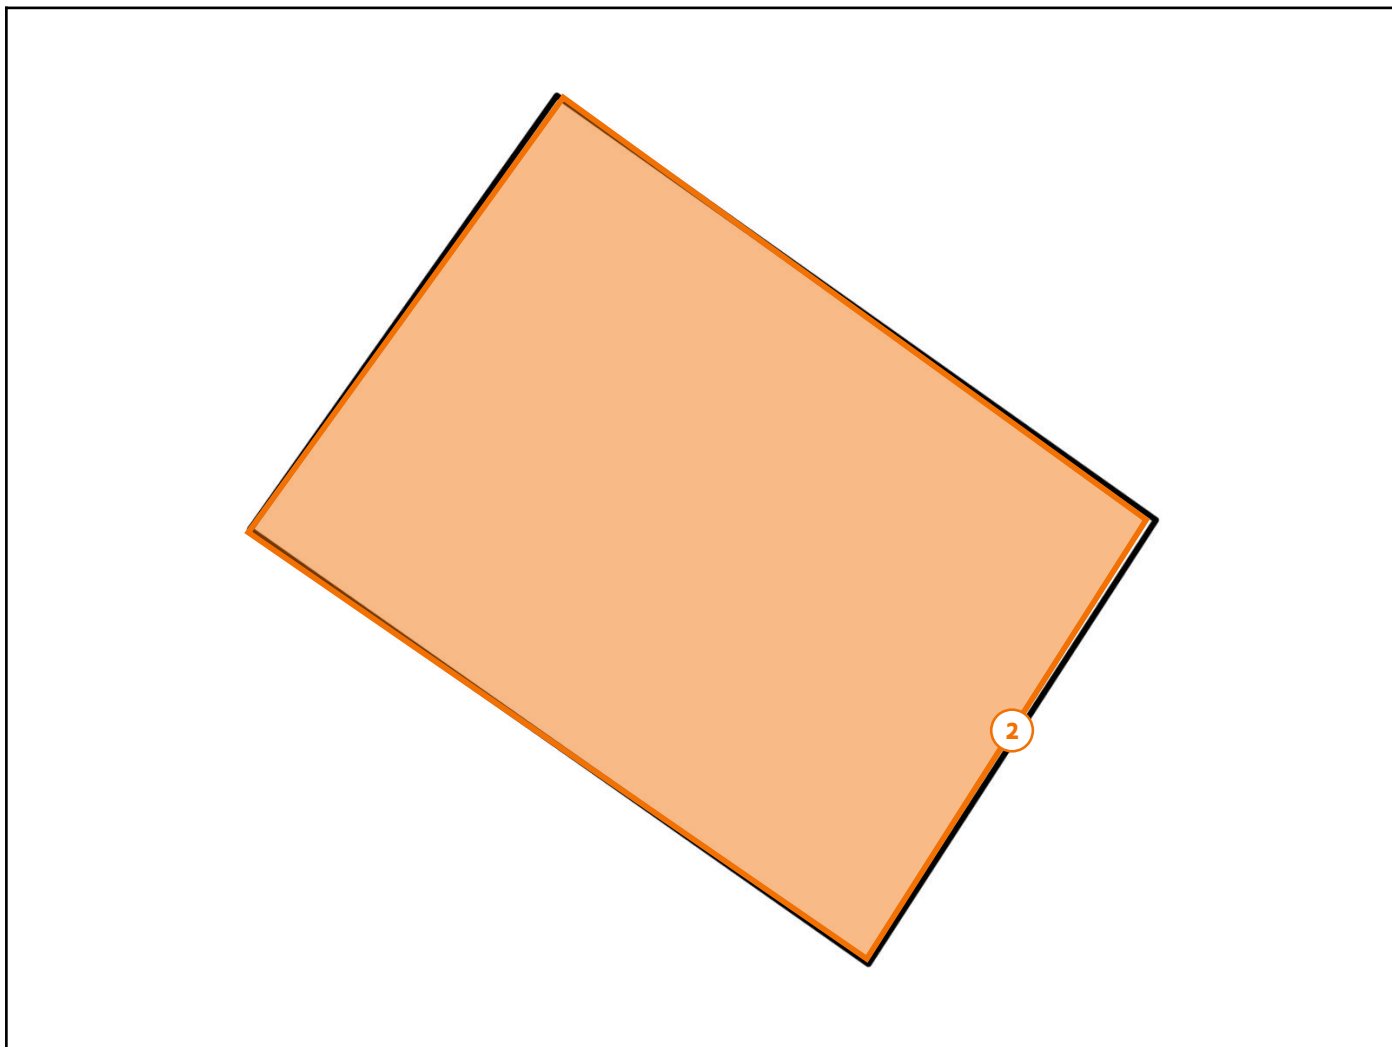
Plan 2.1: Garage

Beschrijving	Type	Actie
2. Golfplaten Garage	Asbestmateriaal	Verwijderen

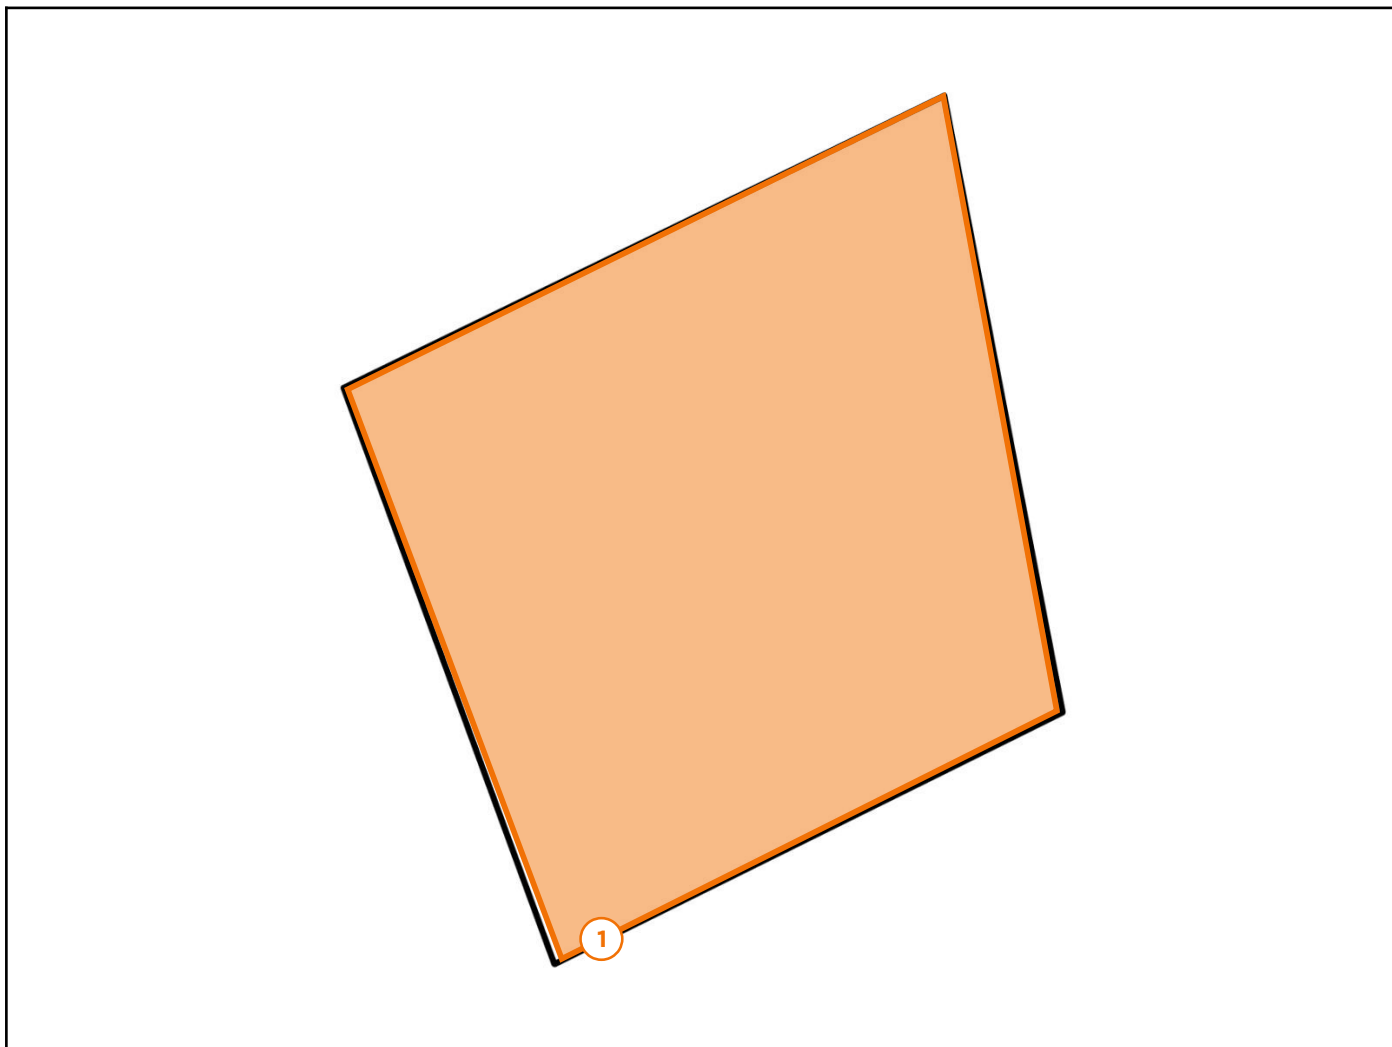
Plan 3.1: Tuinhuis

Beschrijving	Type	Actie
1. Golfplaten tuinhuis	Asbestmateriaal	Verwijderen
