Asbestinventarisatetest

Ketelstraat 25A, 3440 Zoutleeuw

Attestnummer : 20230822-000347.000

Uitgegeven op : 22.08.2023

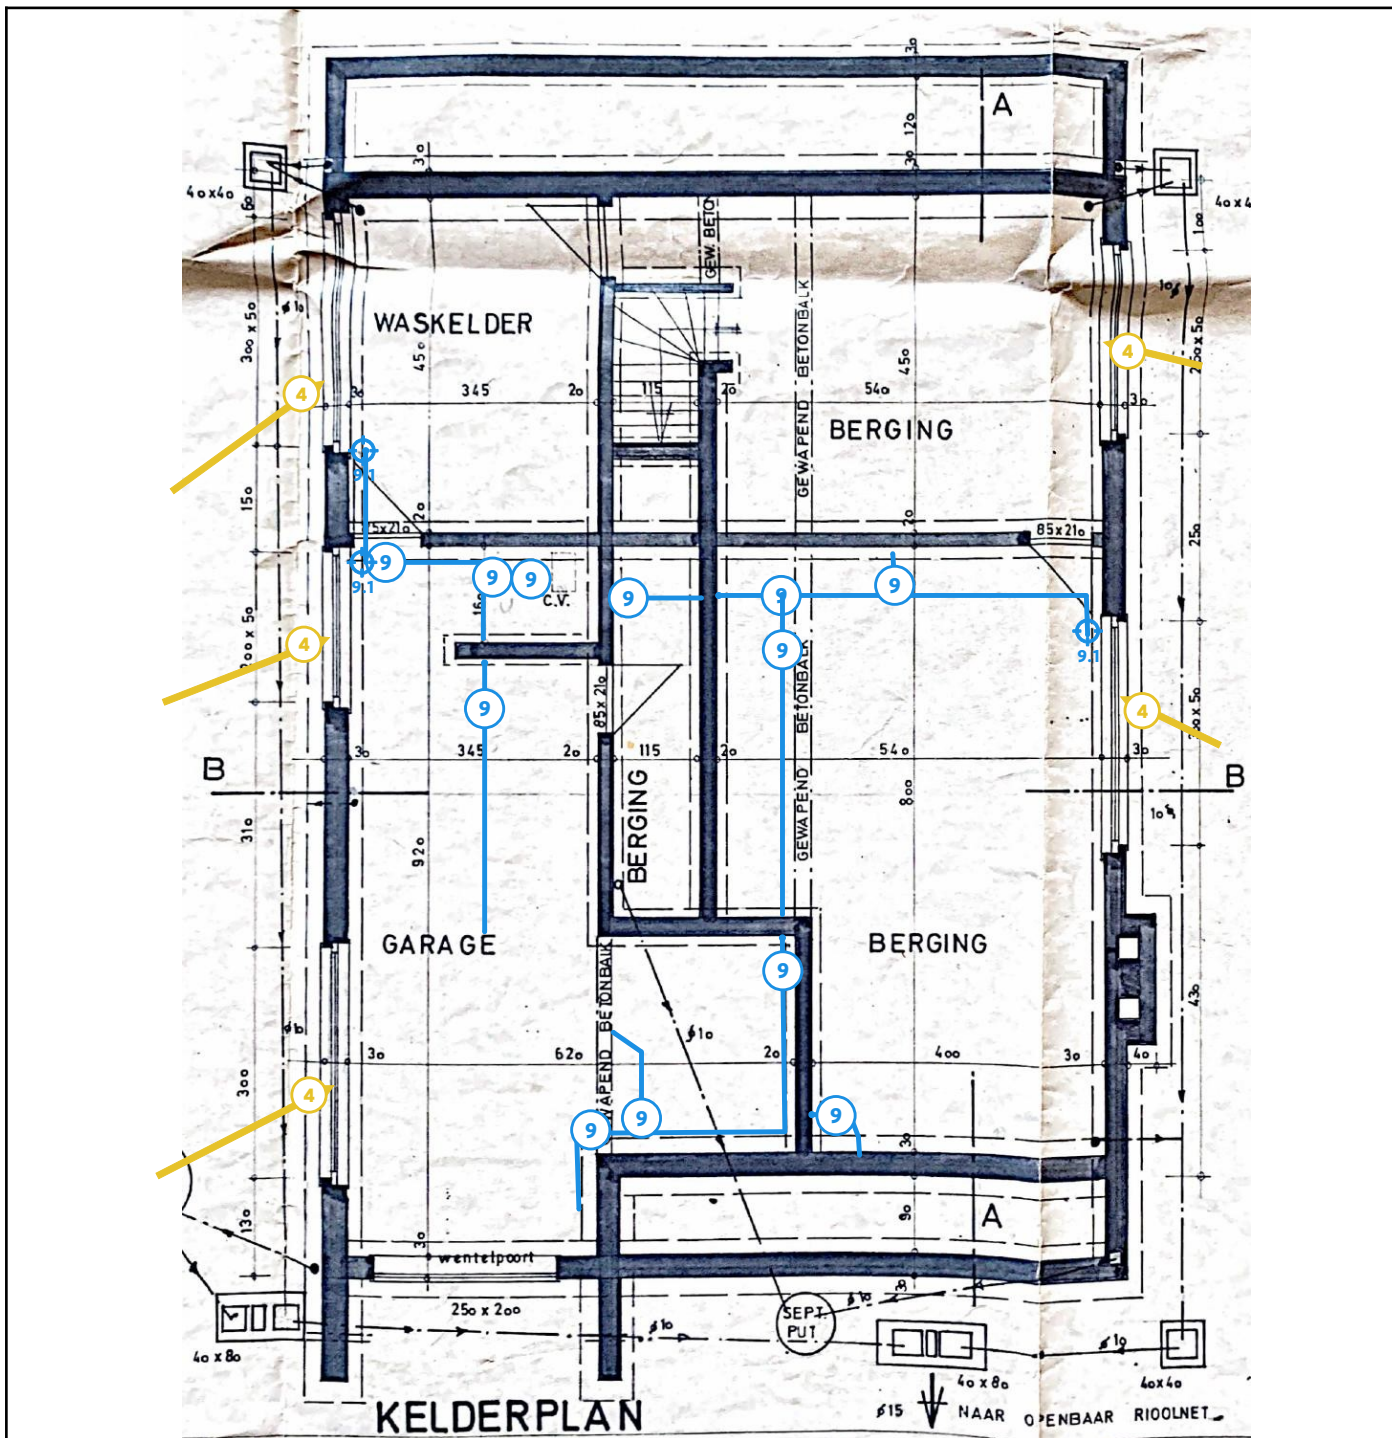
Plan 1.1: Kelder

Beschrijving	Type	Actie
4. Vensterbanken type massal	Asbestmateriaal	Zorgvuldig beheren
9. Leidingisolatie	Geen asbest	-

9.1 Code: MS03	Mengmonster	-
----------------	-------------	---

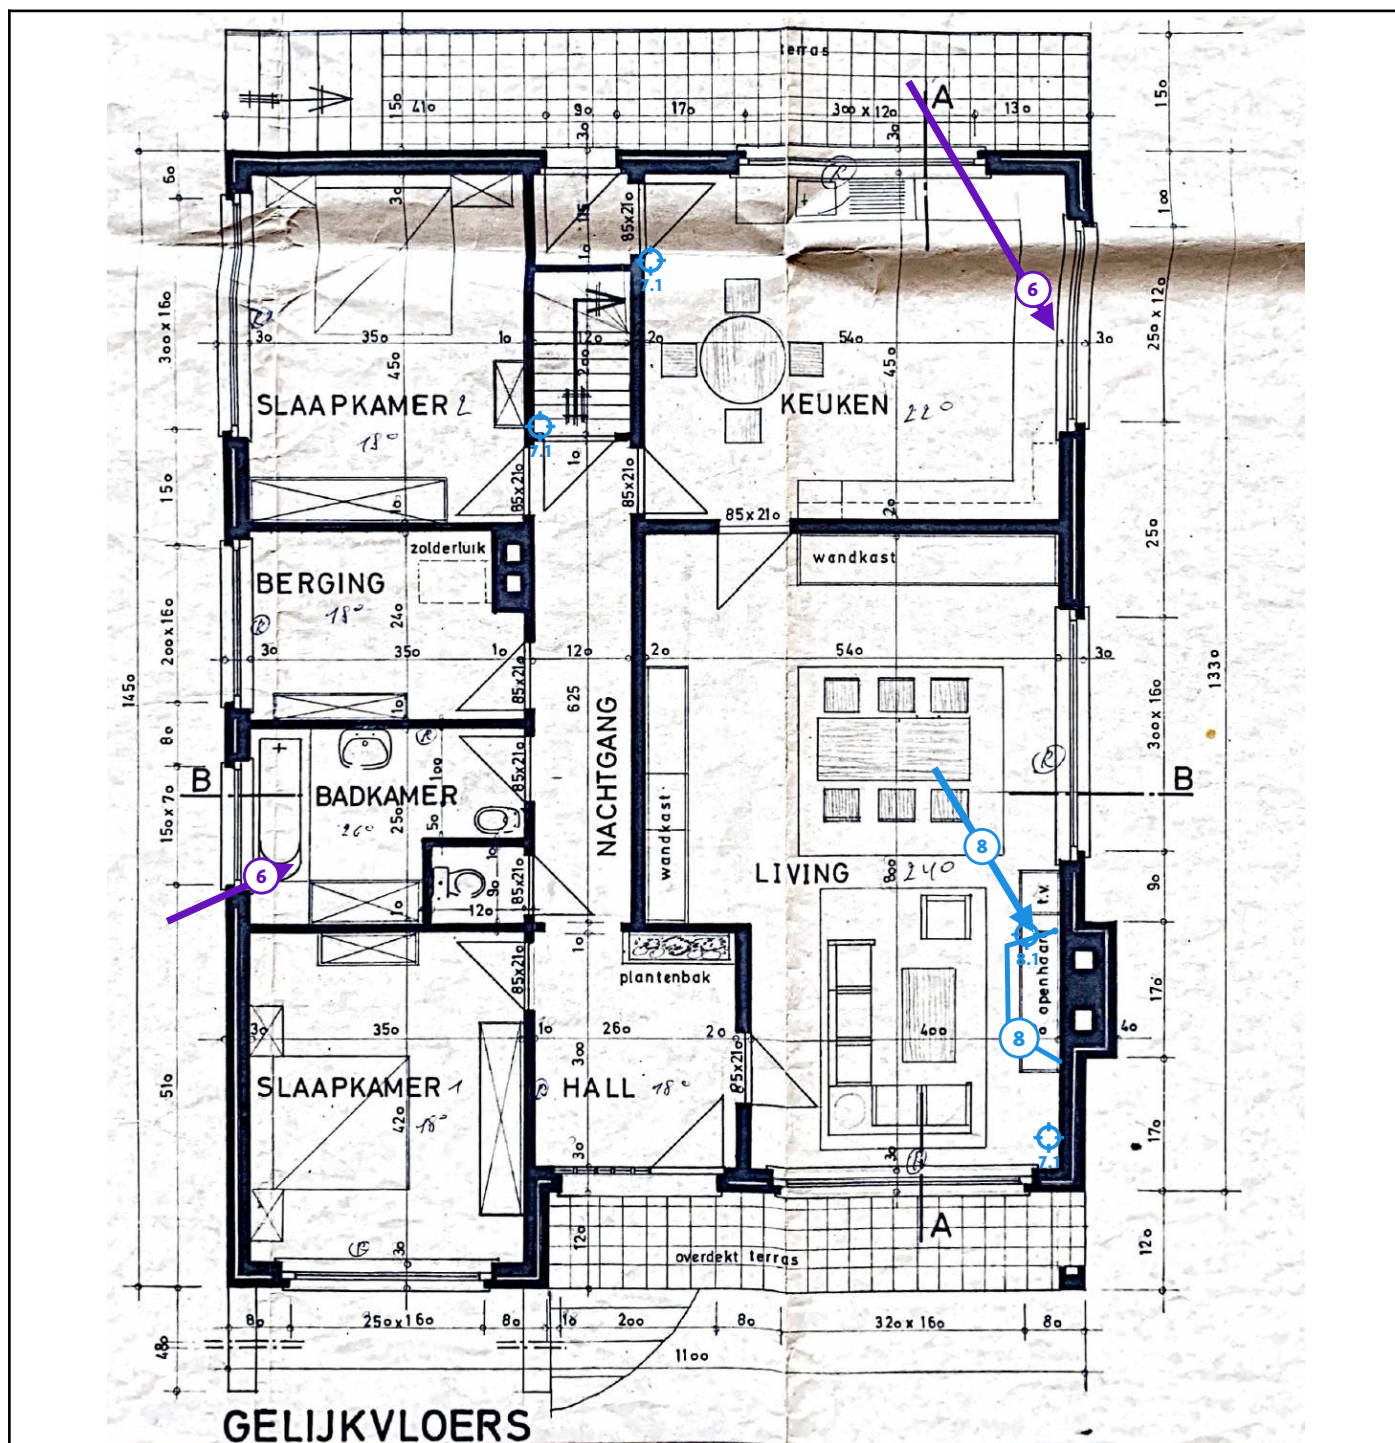
Plan 1.2: Gelijkvloers

Beschrijving	Type	Actie
6. tegelijm faience tegels	Advies	-
7. pleisterwerk aan muren	Geen asbest	-

7.1 Code: MS01	Mengmonster	-
8. Pical/gipsachtige platen schouw	Geen asbest	-
8.1 Code: PS02	Puntmonster	-

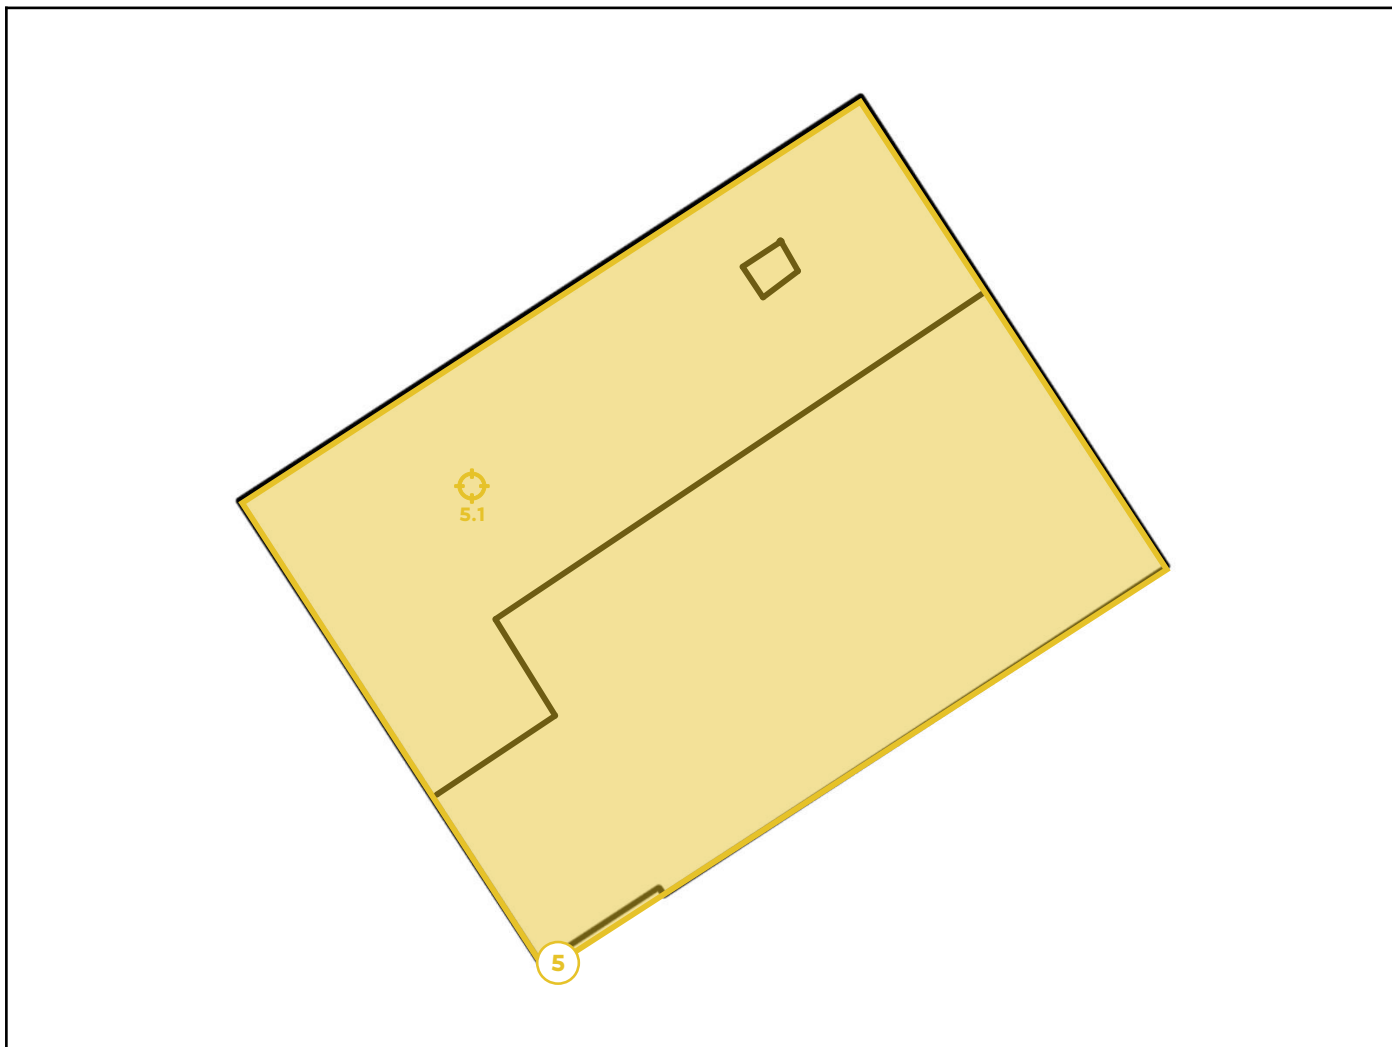
Plan 1.3: Zolder

Beschrijving	Type	Actie
5. Leien dak	Asbestmateriaal	Zorgvuldig beheren
5.1 Code: PS01	Puntmonster	-

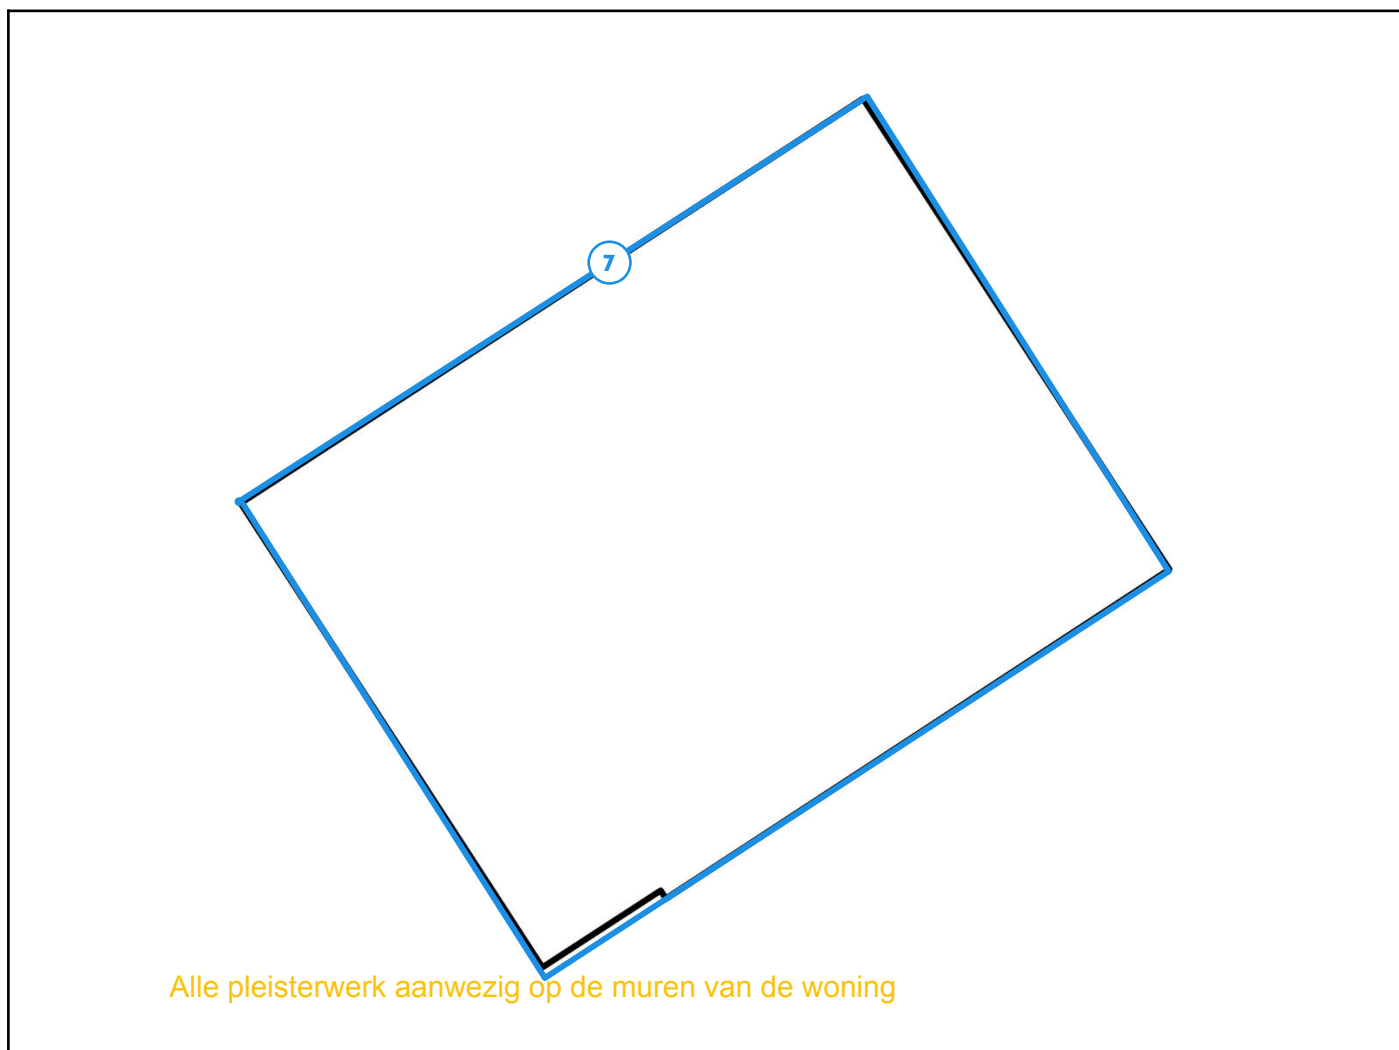
Plan 1.4: Overzichtsplan gehele gebouw

Beschrijving	Type	Actie
7. pleisterwerk aan muren	Geen asbest	-

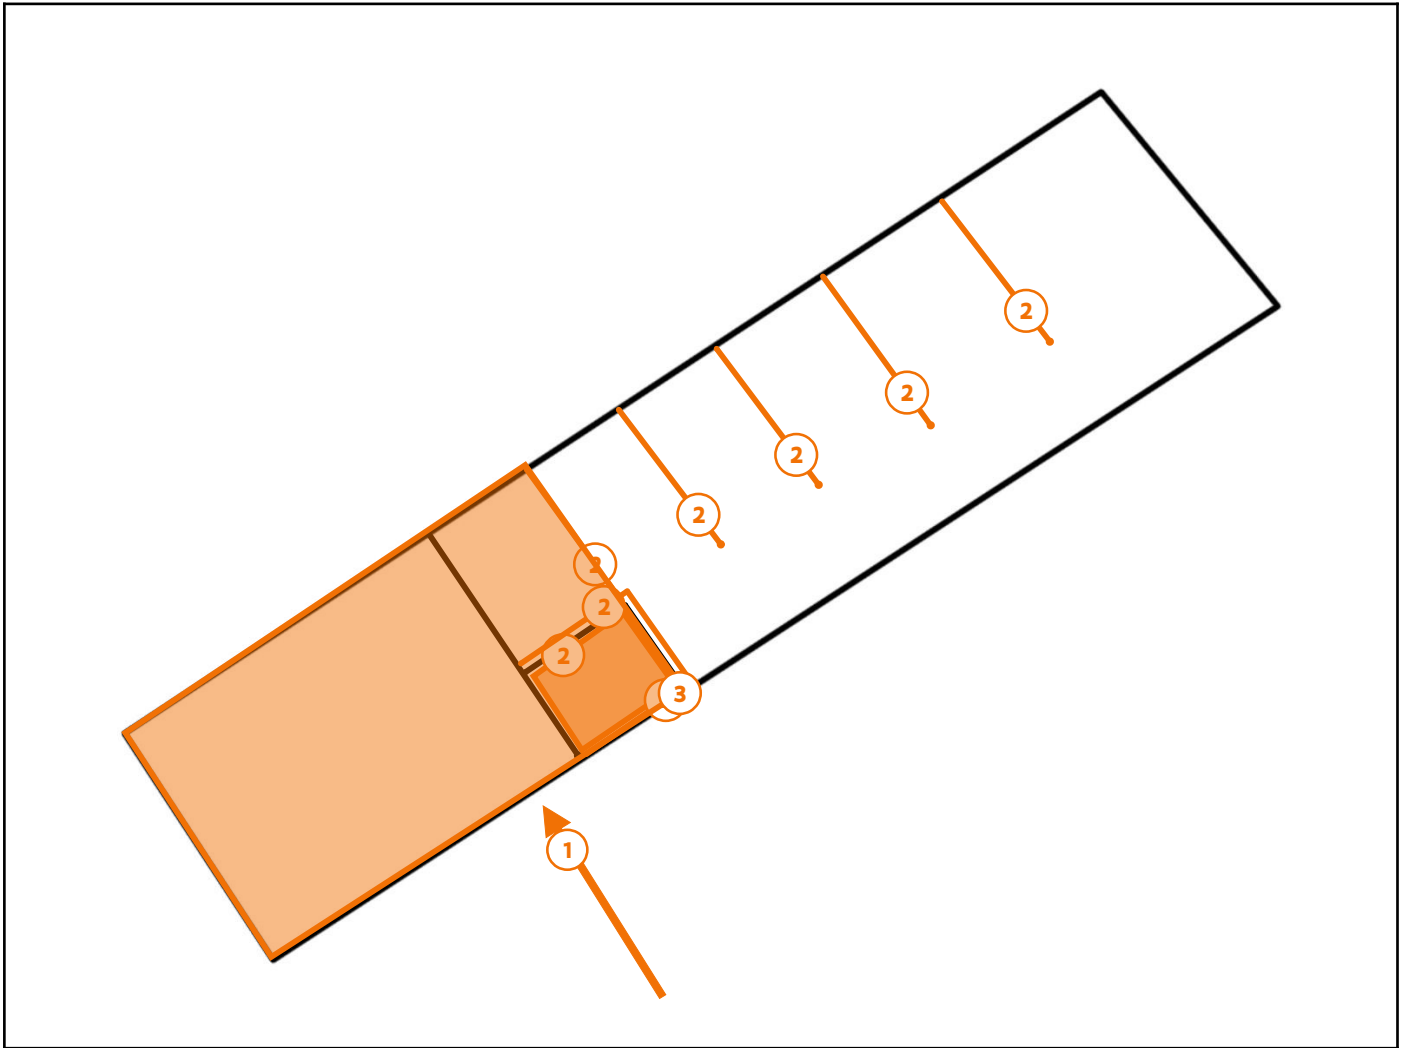
Plan 2.1: Bijgebouw plan

Beschrijving	Type	Actie
1. Mastiek (oud) schrijnwerk	Asbestmateriaal	Verwijderen
2. Menuiserie platen (wanden, plafond dierenhokken)	Asbestmateriaal	Verwijderen
3. Golfplaten op dierenverblijf/tuinhuis	Asbestmateriaal	Verwijderen
