Asbestinventarisatetest

Oratoriënhof 4, 3210 Lubbeek

Attestnummer : 20240417-000294.001

Uitgegeven op : 08.05.2024

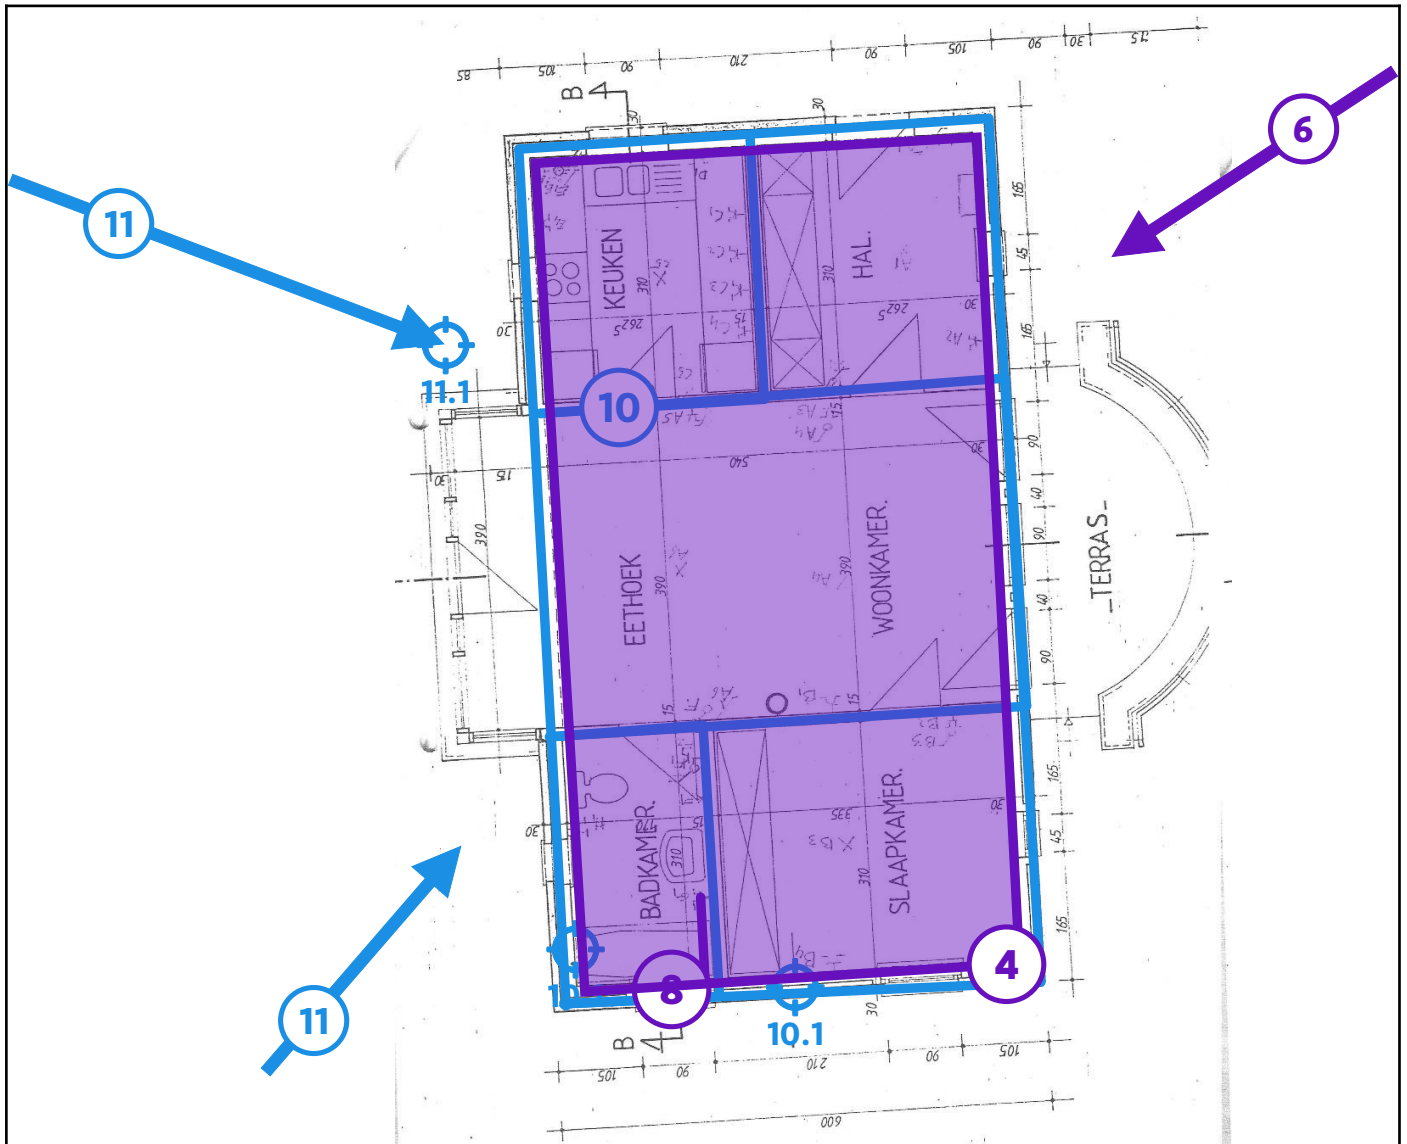
Plan 1.1: Gelijkvloers

Beschrijving	Type	Actie
4. Verlaagde plafonds	Advies	-
6. Afvoeren in pvc	Advies	-
8. Tegellijn badkamer	Advies	-
10. Pleister muren	Geen asbest	-
10.1 Code: 8205157	Mengmonster	-

11. Bloembakken tegen woonst	Geen asbest	-
11.1 Code: 8205162	Puntmonster	-

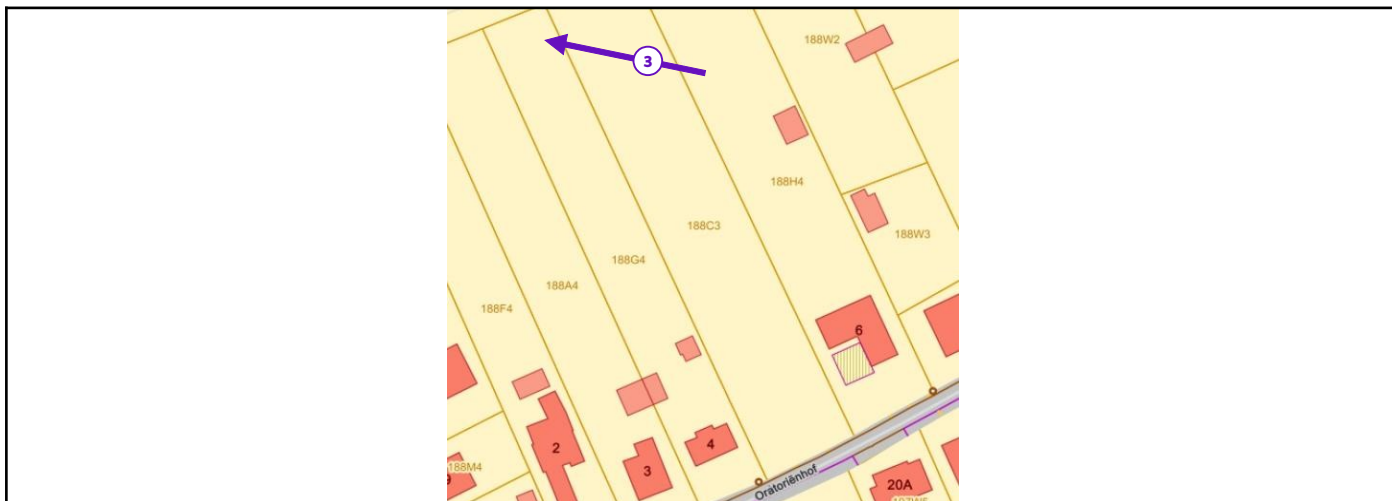
Plan 1.4: Plattegrond

Beschrijving	Type	Actie
3. Begroeiing tuin	Beperking	-

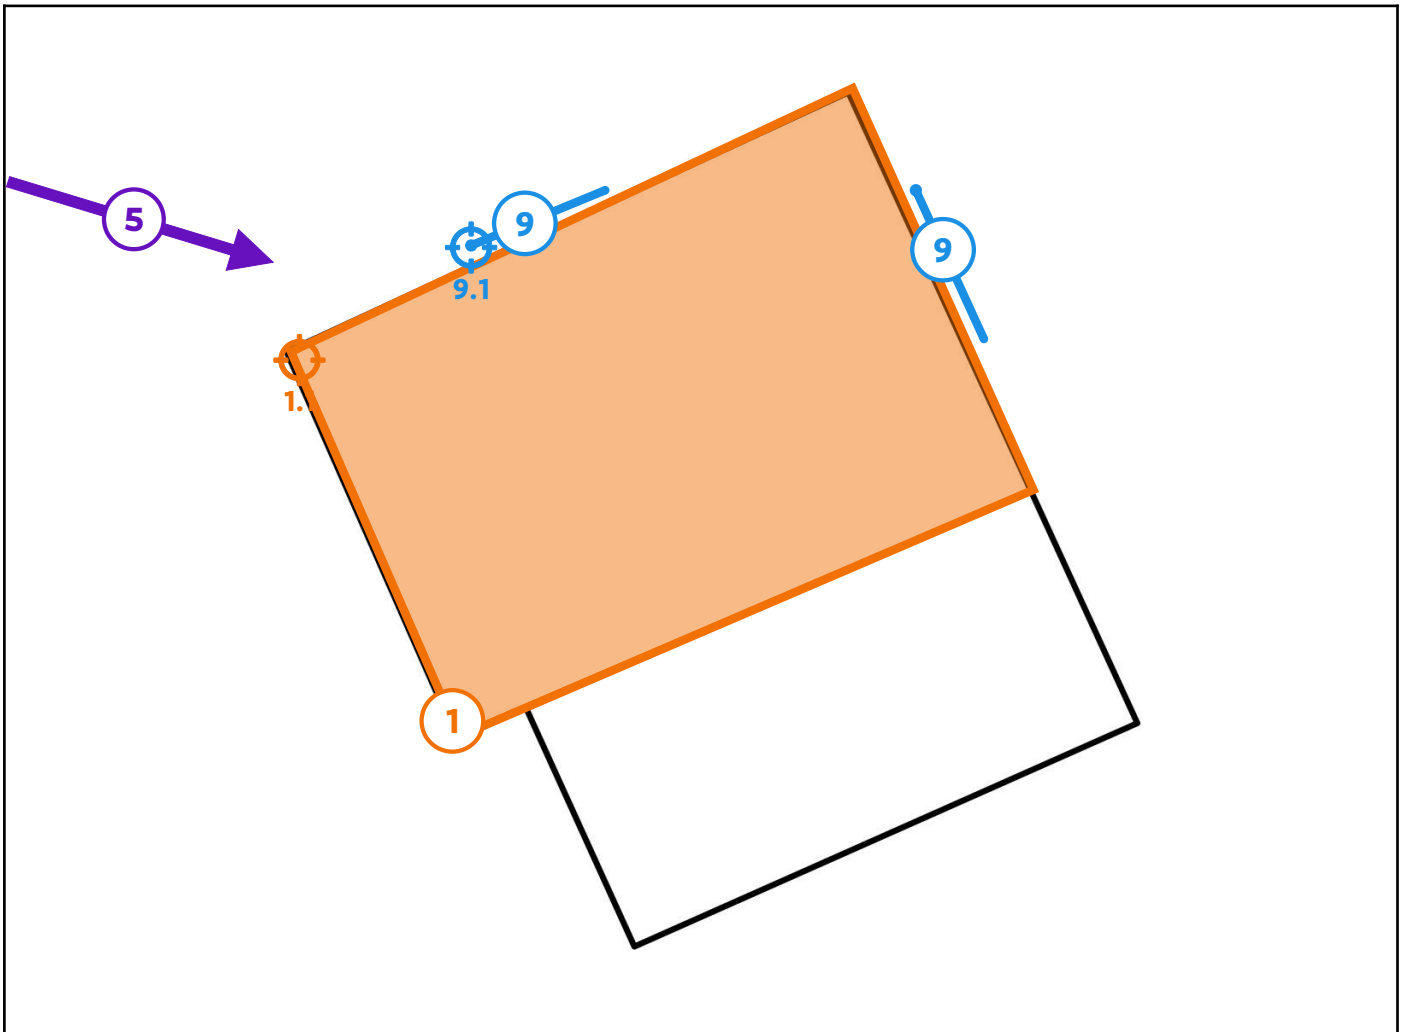
Plan 3.1: Tuinhuis plan

Beschrijving	Type	Actie
1. Golfplaten tuinhuis	Asbestmateriaal	Verwijderen
1.1 Code: 8205160	Puntmonster	-
5. Slib opvangton	Advies	-
9. Stopverf tuinhuis	Geen asbest	-
9.1 Code: 8205159	Puntmonster	-

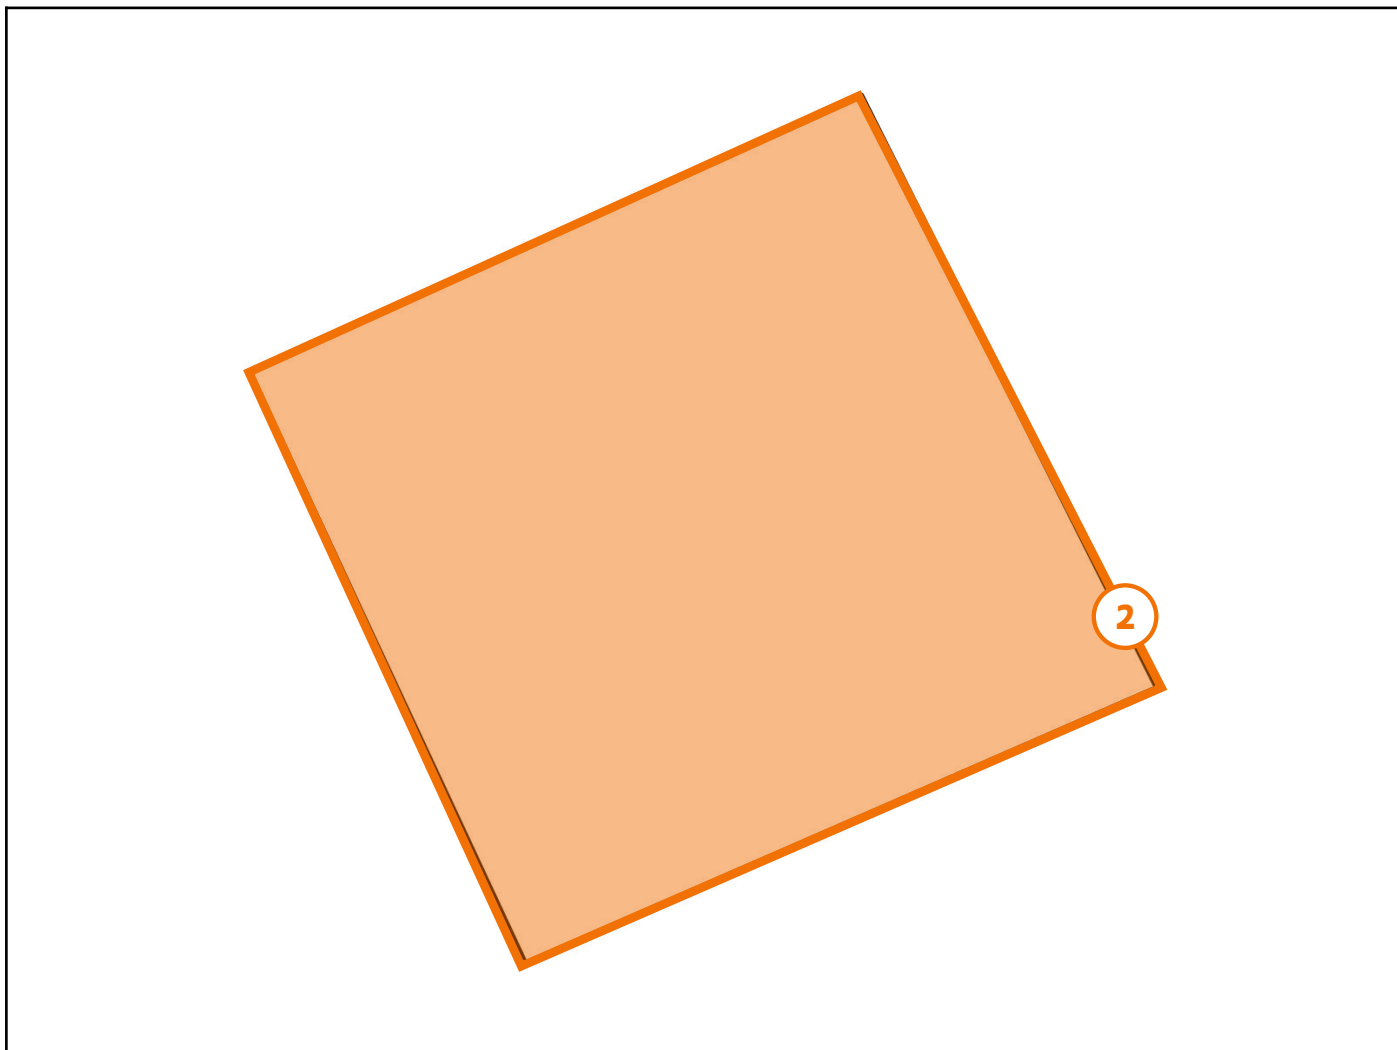
Plan 4.1: Kippenhok plan

Beschrijving	Type	Actie
2. Golfplaten kippenhok	Asbestmateriaal	Verwijderen
