## Zone 3: Tuinhuis

## Asbestmaterialen

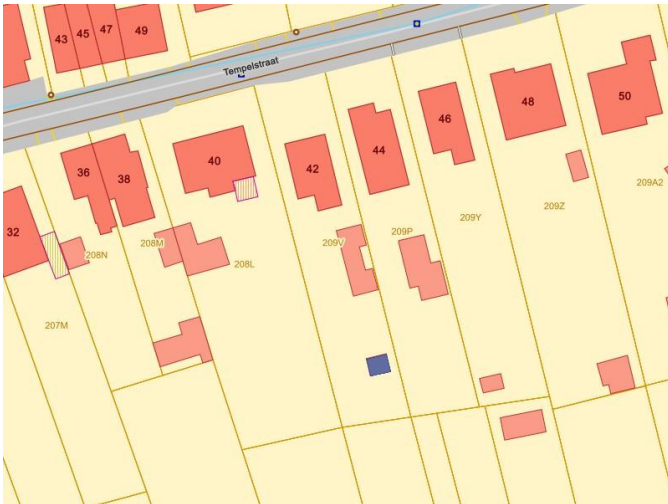
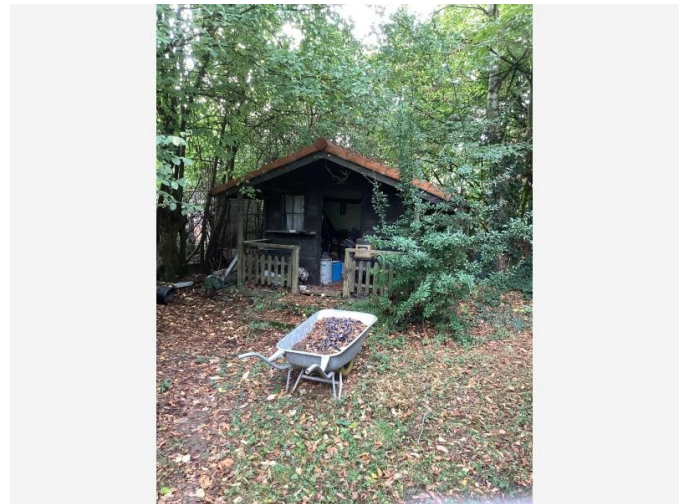
Tijdens de inspectie vastgesteld:

- 0 Asbestmaterialen
- 1 **Beperking**
- 0 Uitsluitingen
- 0 Roerende goederen
- 0 Puin, steenslag, (water)bodem
- 0 Adviezen
- 0 Geen asbest

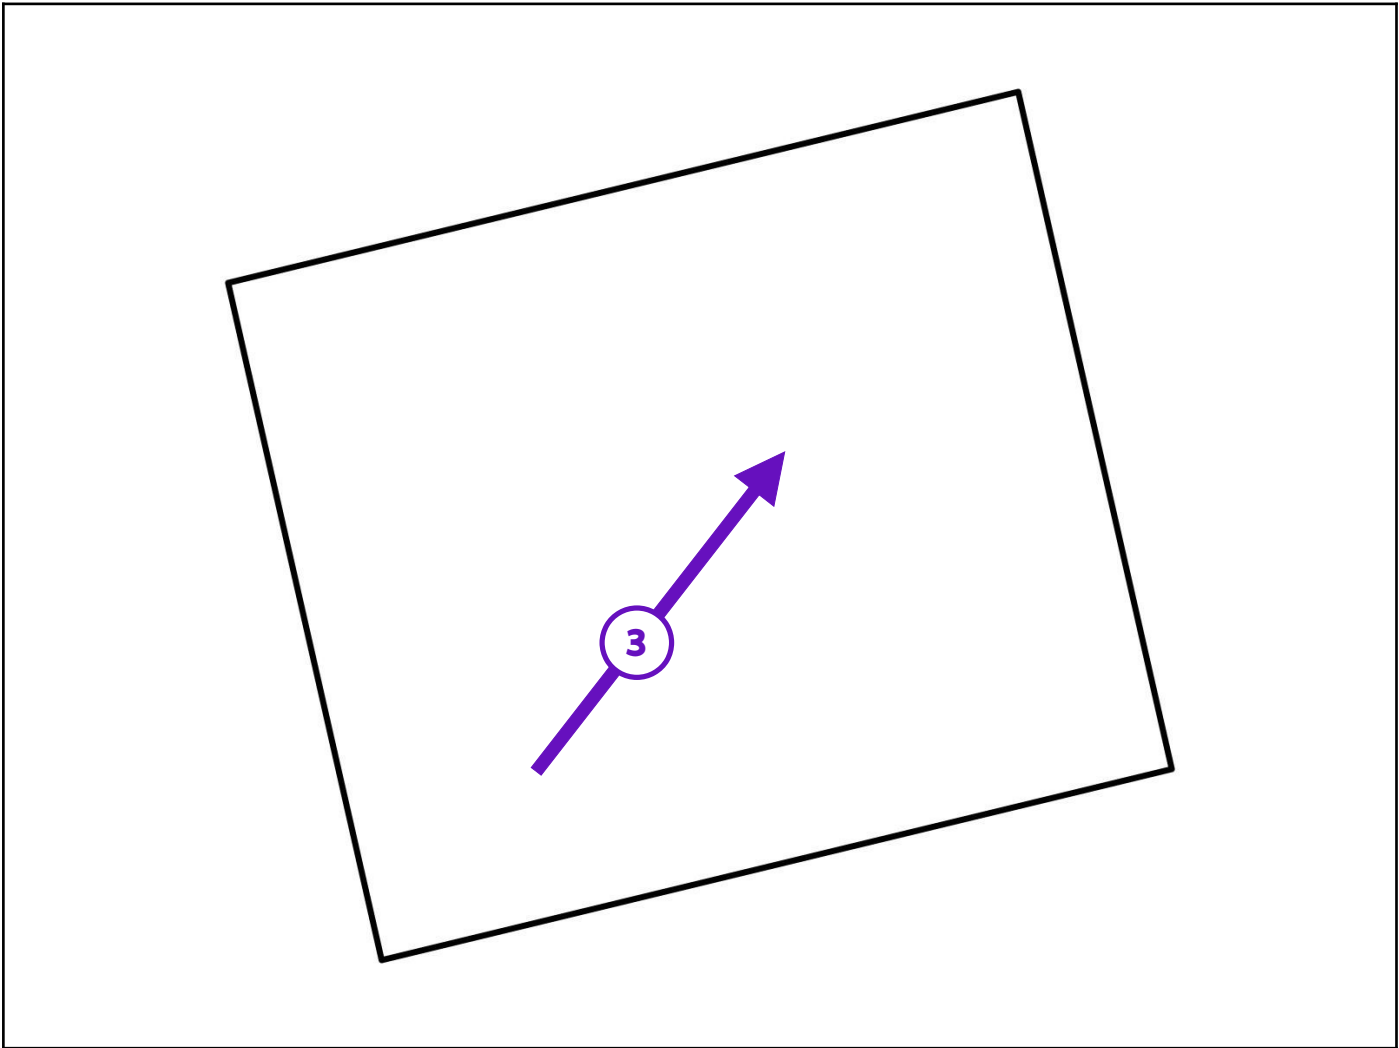
### Plan 3.1: Tuinhuis plan

| Beschrijving | Type | Actie |
|---|---|---|
| 3. Materialen in opslag | Beperking | - |

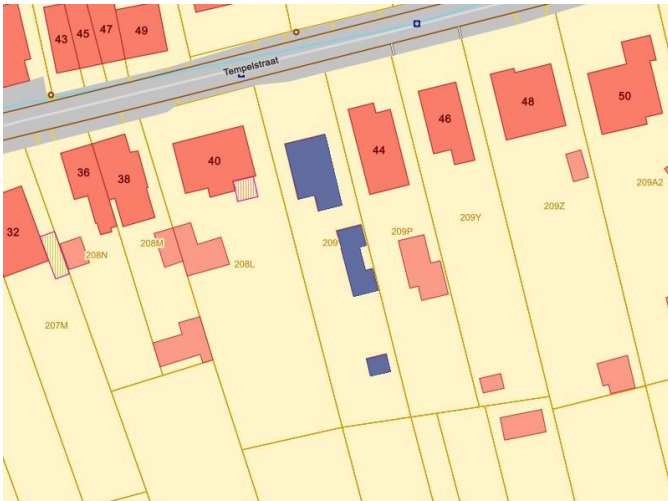
## Zone 4: Overig gebied

Tijdens de inspectie vastgesteld:

- 0 Asbestmaterialen
- 1 **Beperking**
- 0 Roerende goederen
- 0 Puin, steenslag, (water)bodem
- 0 Adviezen
- 0 Geen asbest

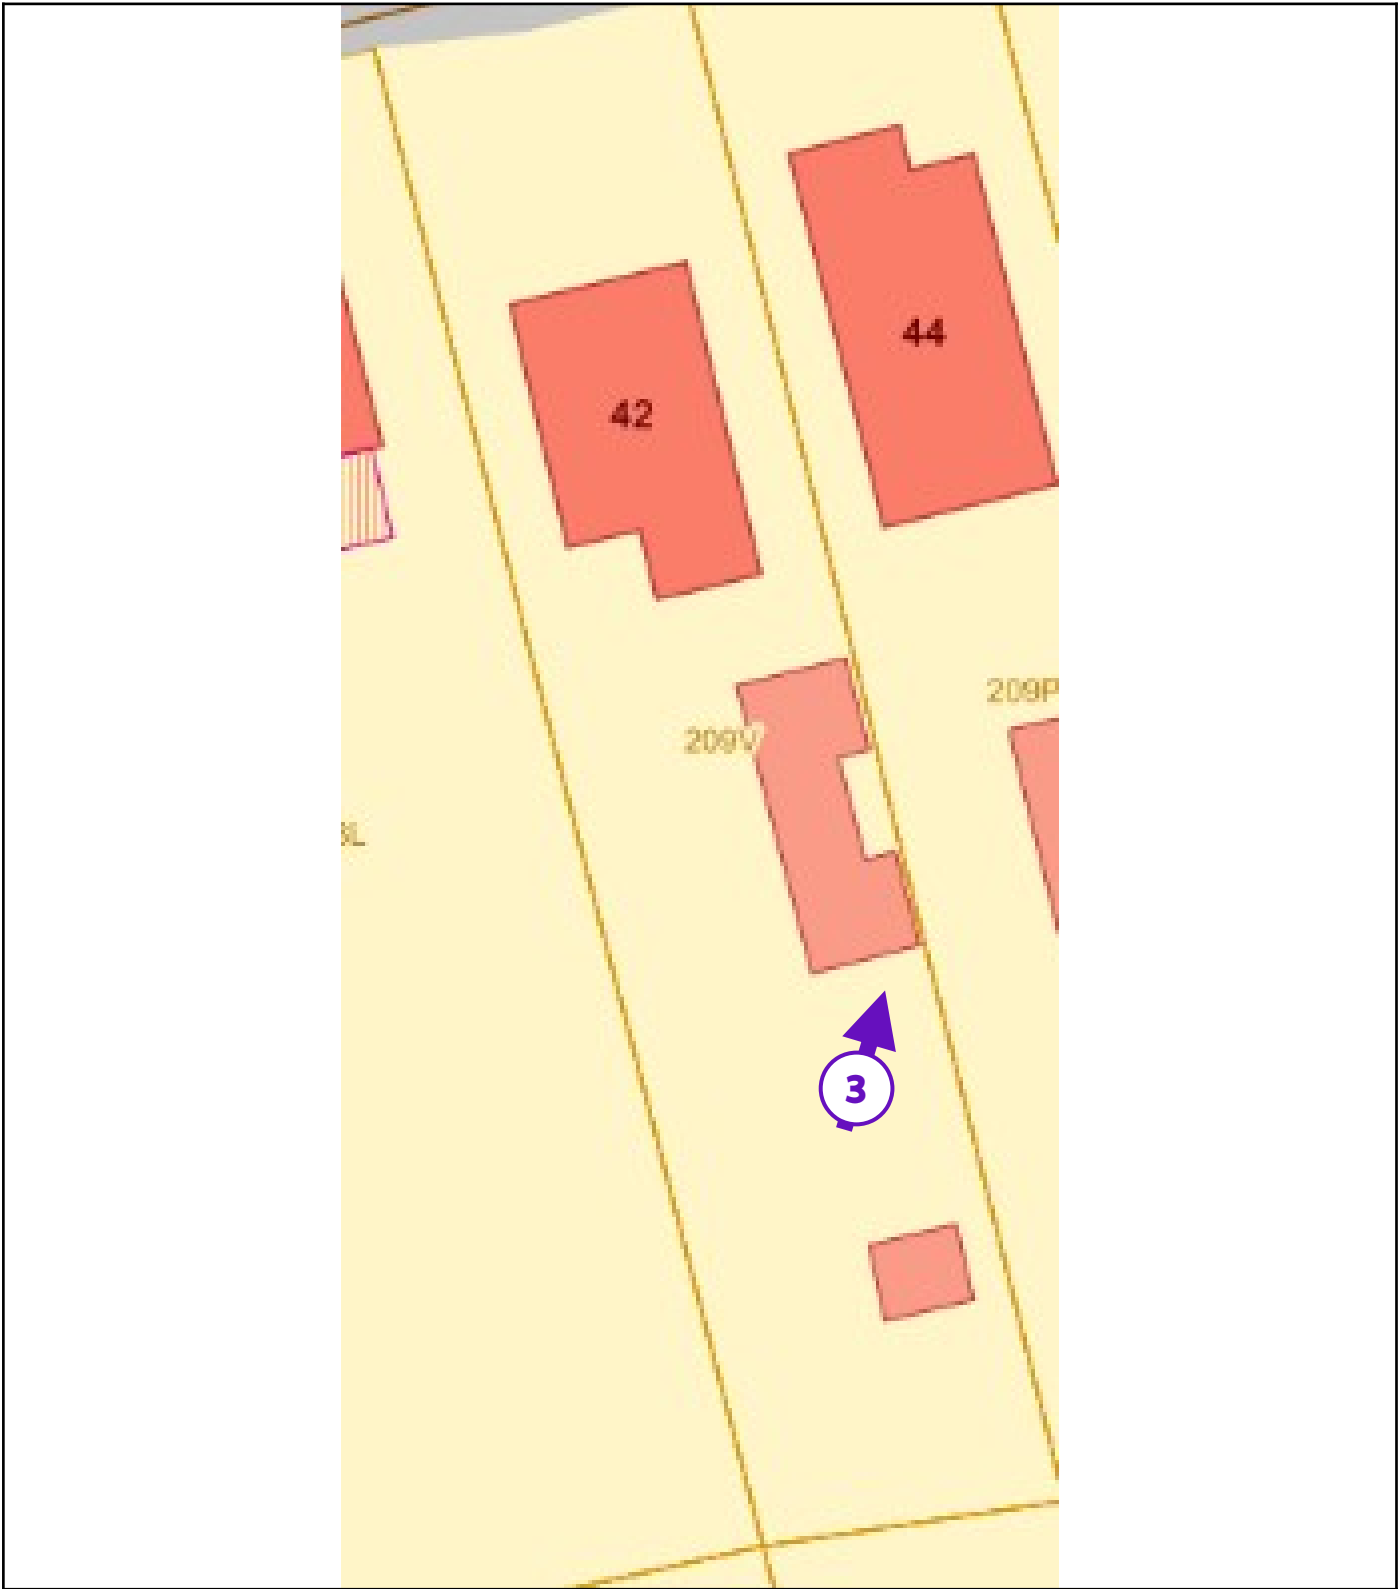
# Plan 4.1: Vaststellingen buiten de constructies

| 3. Materialen in opslag | Beperking | - |

**Uitleg van de asbestdeskundige:** De opgeslagen materialen zijn door de klant niet op een redelijke termijn te verwijderen door gebrek aan hulp.
