Asbestinventarisatetest

Verbindingslaan 32, 3600 Genk

Attestnummer : 20240626-000345.000

Niet-asbestveilig

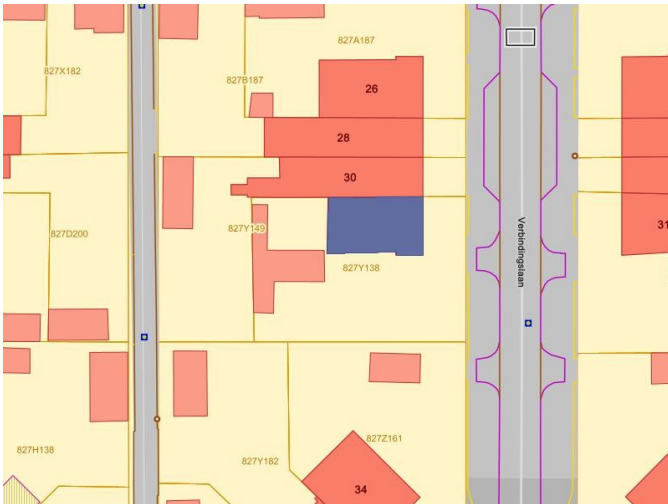
Zone 1: Hoofdgebouw

Tijdens de inspectie vastgesteld:

3 Asbestmaterialen

1 Beperkingen

0 Uitsluitingen

3 Geen asbest

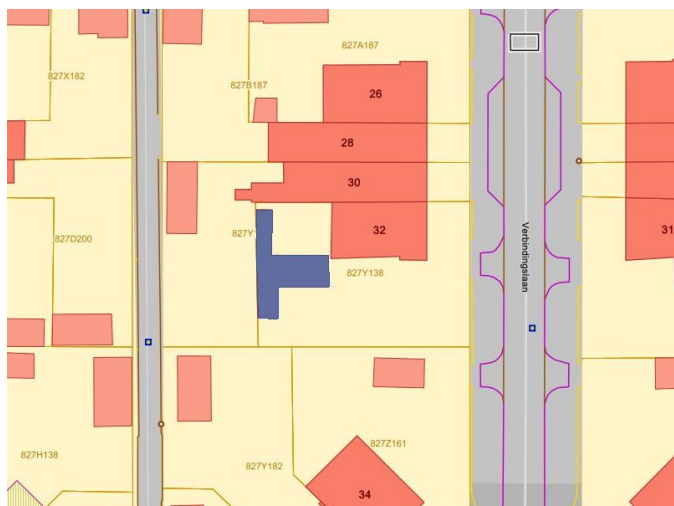
Zone 2: Bijgebouw

Tijdens de inspectie vastgesteld:

1 **Asbestmateriaal**
