Asbestinventarisatetest

Rummenweg 86, 3800 Sint-Truiden

Attestnummer : 20240809-000300.000

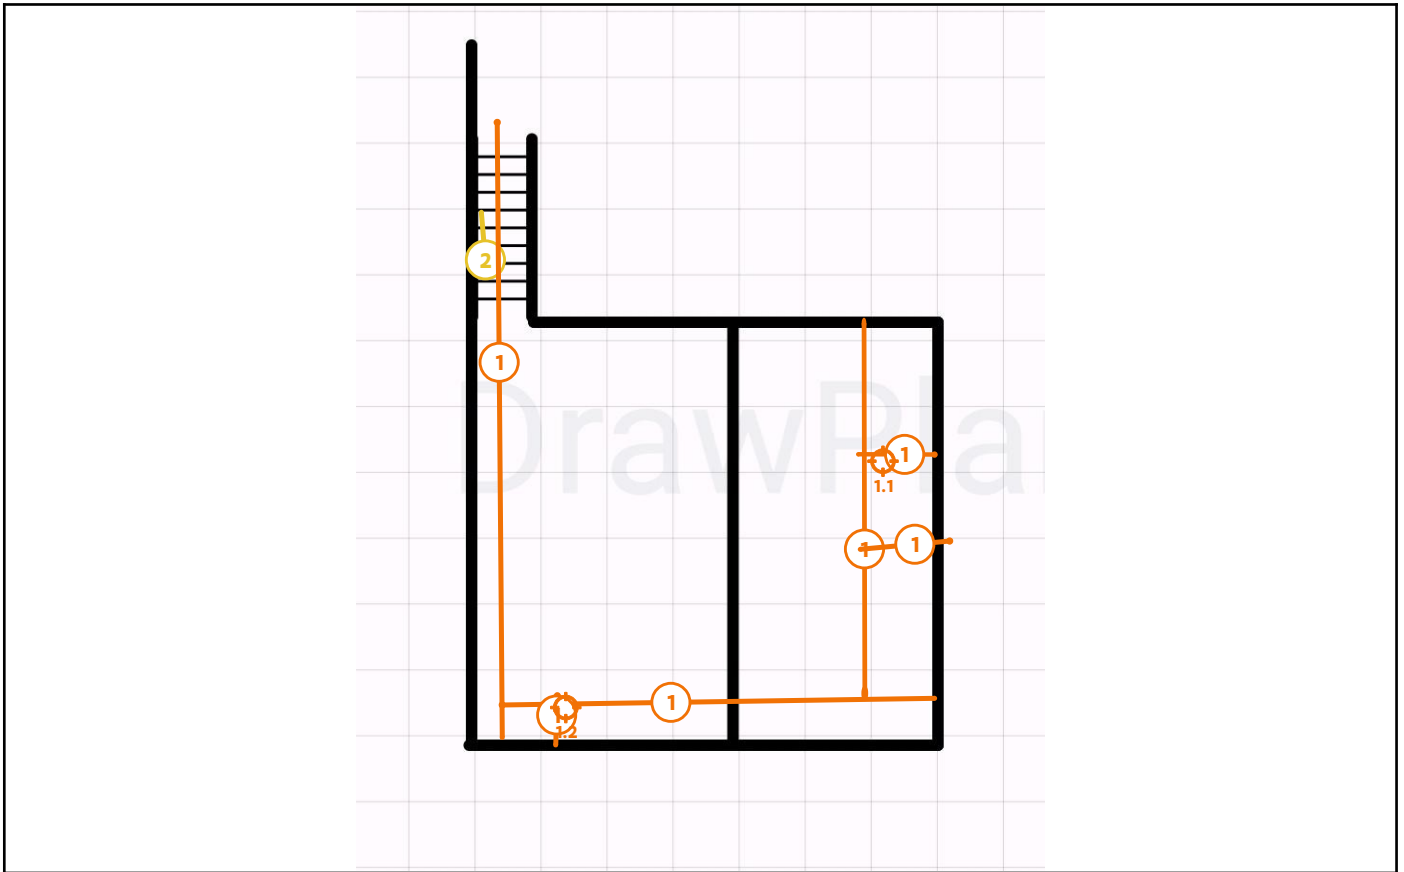
Plan 1.1: Kelder, leiding isolatie, bakeliet

Beschrijving	Type	Actie
1. Leiding isolatie	Asbestmateriaal	Verwijderen
1.1 Code: MM03	Mengmonster	-
1.2 Code: MM04	Puntmonster	-
2. Bakeliet elektrisch materiaal	Asbestmateriaal	Zorgvuldig beheren

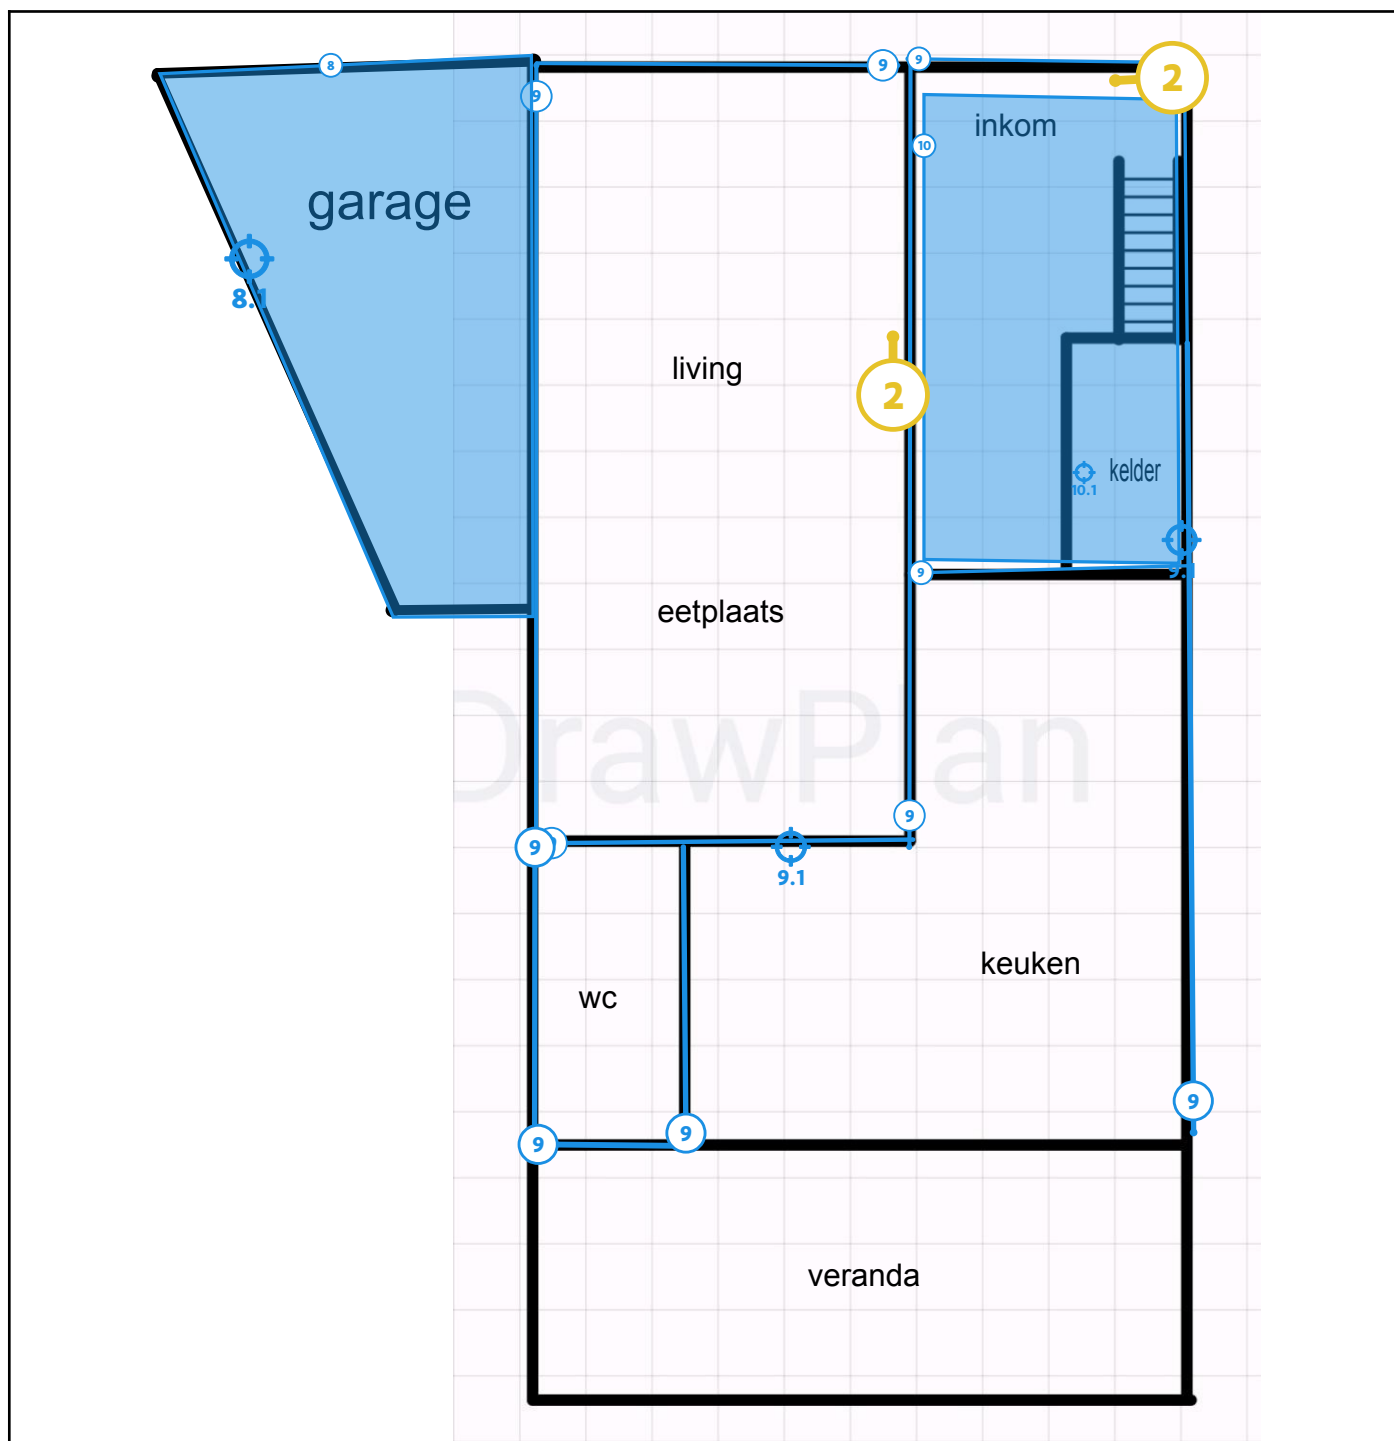
Plan 1.2: Gelijkvloers. Pleisterwerk muren, roofing, vinyl

Beschrijving	Type	Actie
2. Bakeliet elektrisch materiaal	Asbestmateriaal	Zorgvuldig beheren
8. Roofing garage	Geen asbest	-

8.1 Code: MM07	Puntmonster	-
9. Pleisterwerk muren	Geen asbest	-
9.1 Code: MM01	Mengmonster	-
10. Vinyl	Geen asbest	-
10.1 Code: MM06	Puntmonster	-

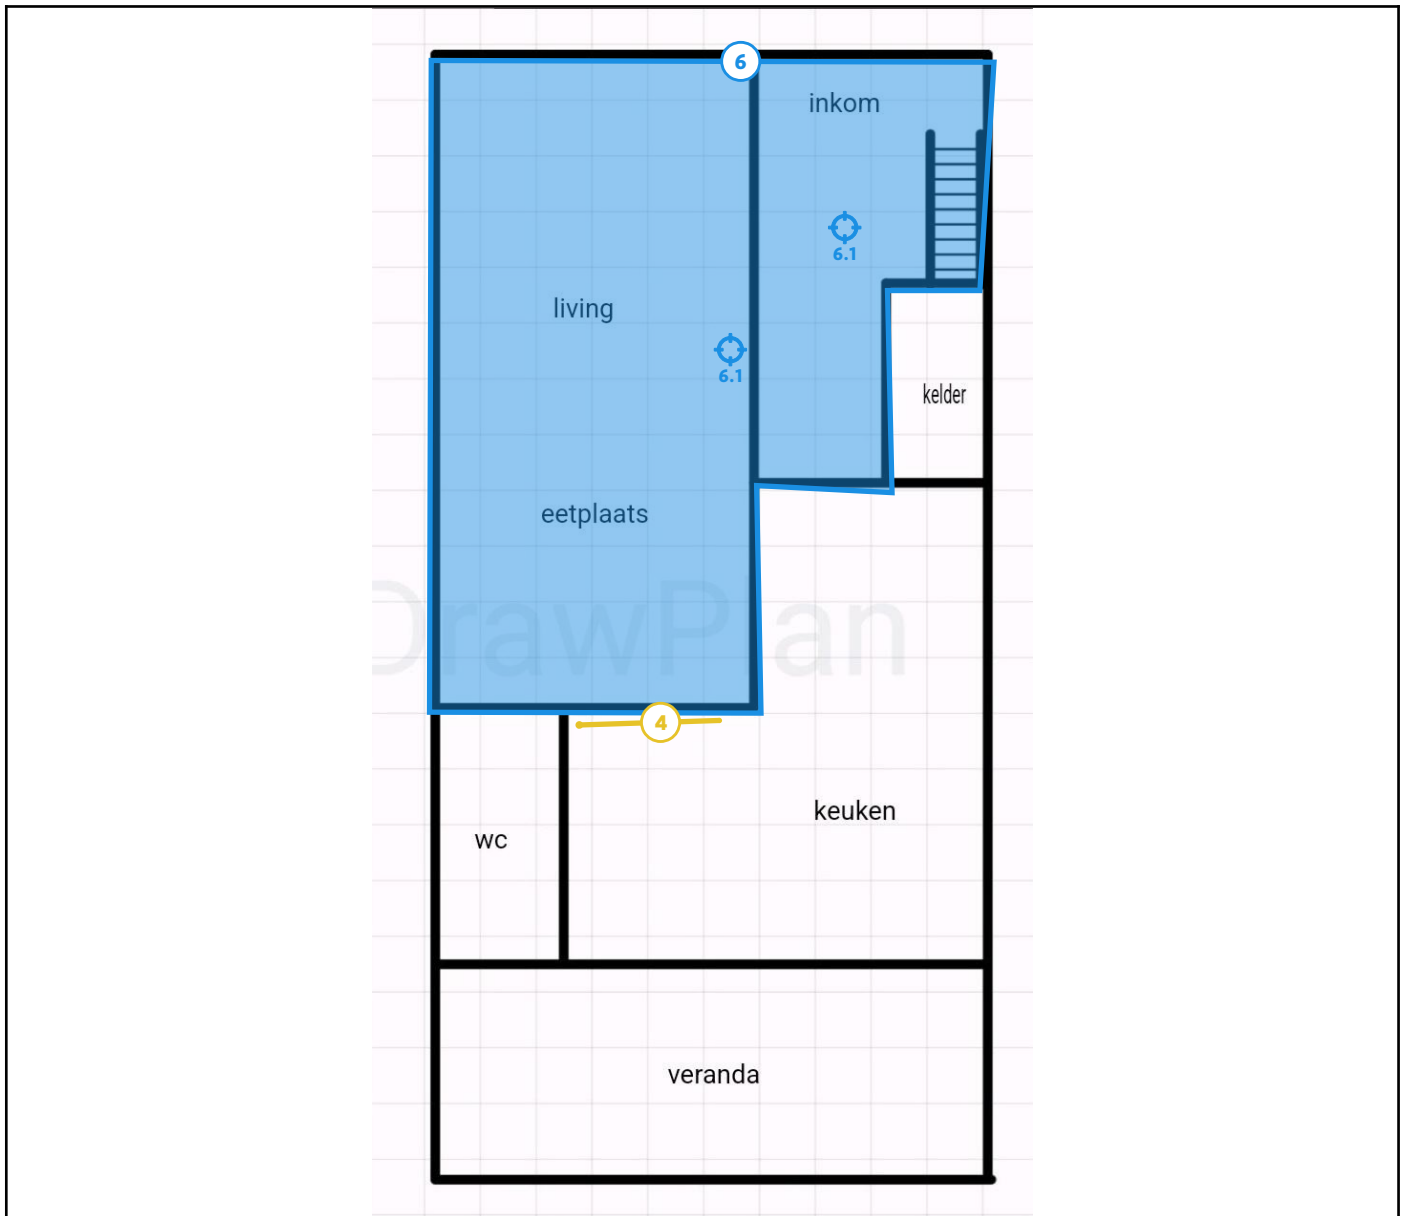
Plan 1.3: Gelijkvloers pleisterwerk plafond, vensterbank

Beschrijving	Type	Actie
4. Vensterbank	Asbestmateriaal	Zorgvuldig beheren
6. Pleisterwerk plafond	Geen asbest	-
6.1 Code: MM02	Mengmonster	-

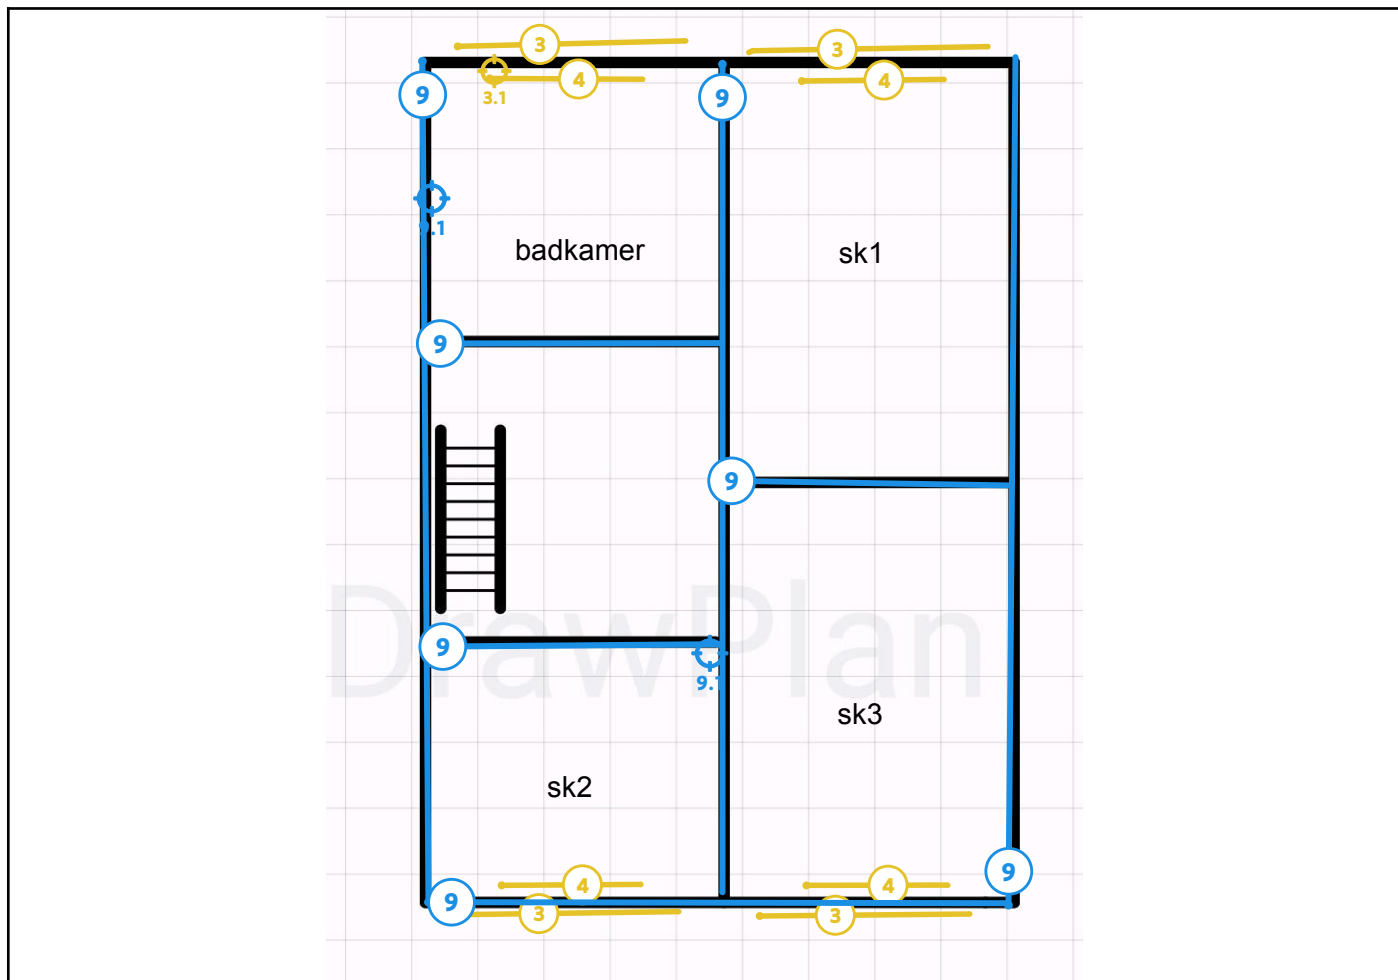
Plan 1.4: 1ste verdiep pleisterwerk muren

Beschrijving	Type	Actie
3. Mastiek ramen	Asbestmateriaal	Zorgvuldig beheren
3.1 Code: MM05	Puntmonster	-
4. Vensterbank	Asbestmateriaal	Zorgvuldig beheren
9. Pleisterwerk muren	Geen asbest	-
9.1 Code: MM01	Mengmonster	-

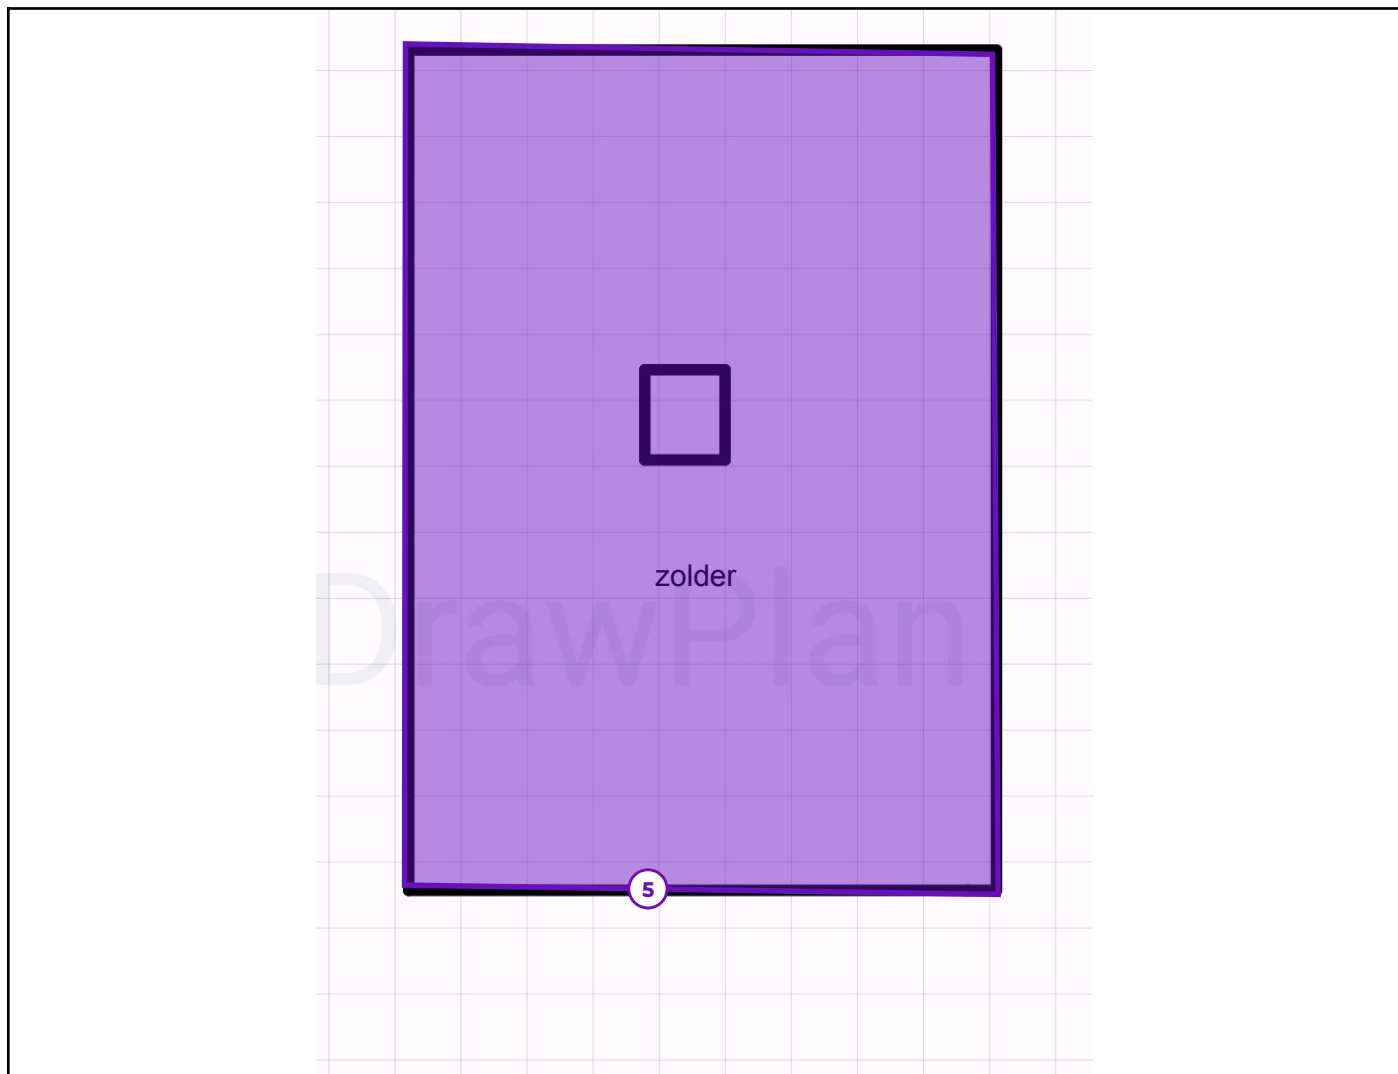
Plan 1.5: Zolder 2. Onderdak

Beschrijving	Type	Actie
5. Onderdak	Advies	-

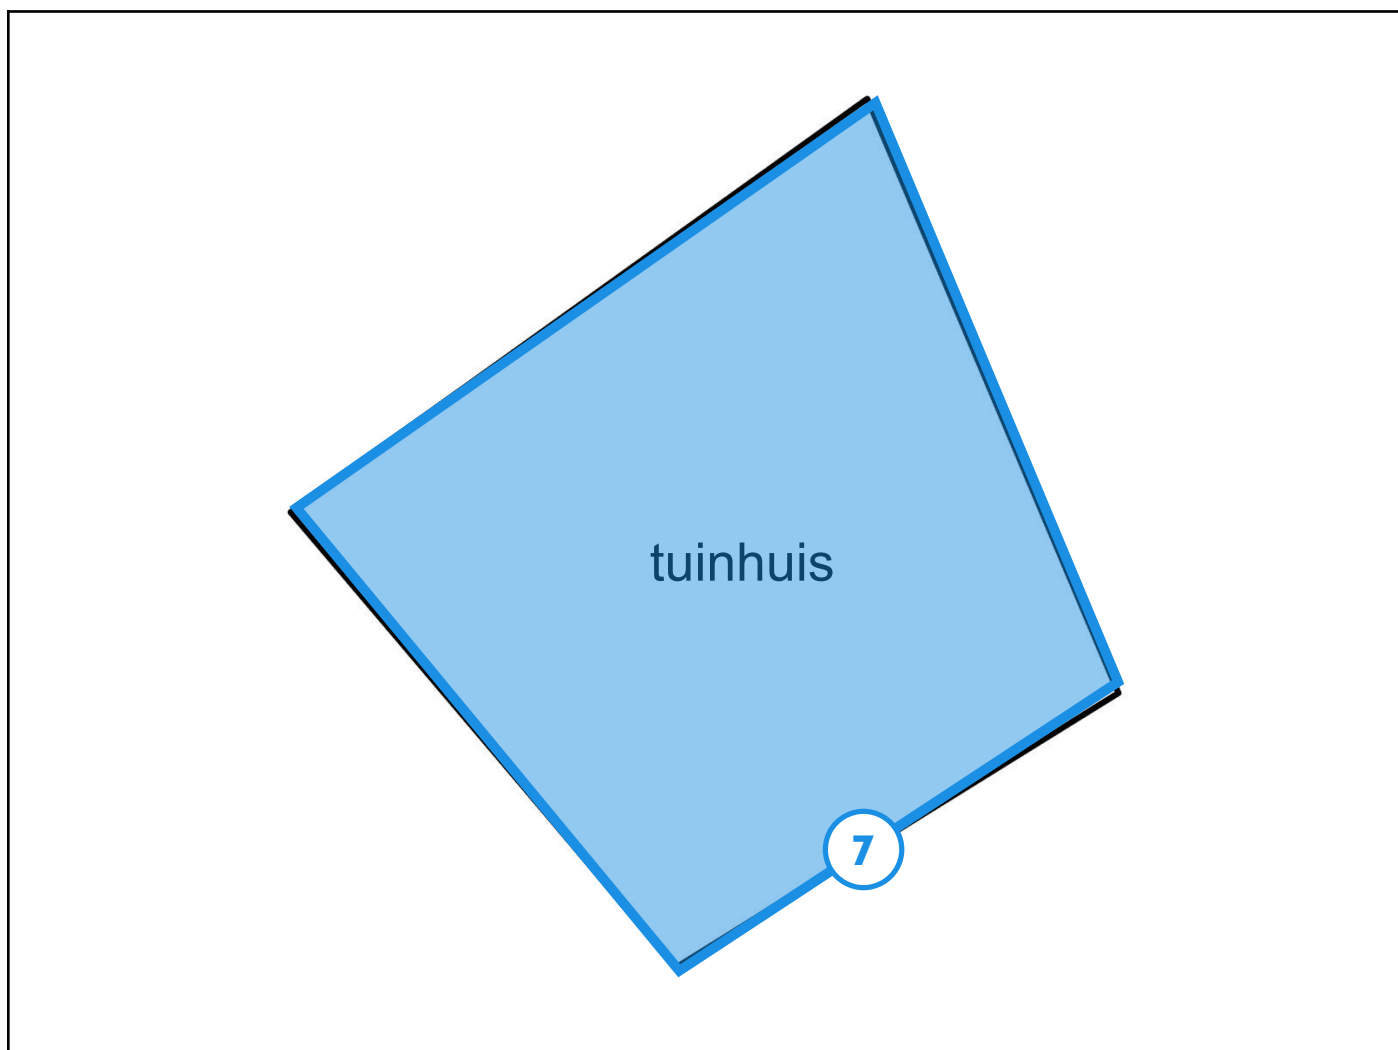
Plan 2.1: Tuinhuis , roofing

Beschrijving	Type	Actie
7. Roofing tuinhuis	Geen asbest	-
