Asbestinventarisatetest

Hansbrug 27, 3140 Keerbergen

Attestnummer : **20240806-000317.000**

Uitgegeven op : **06.08.2024**

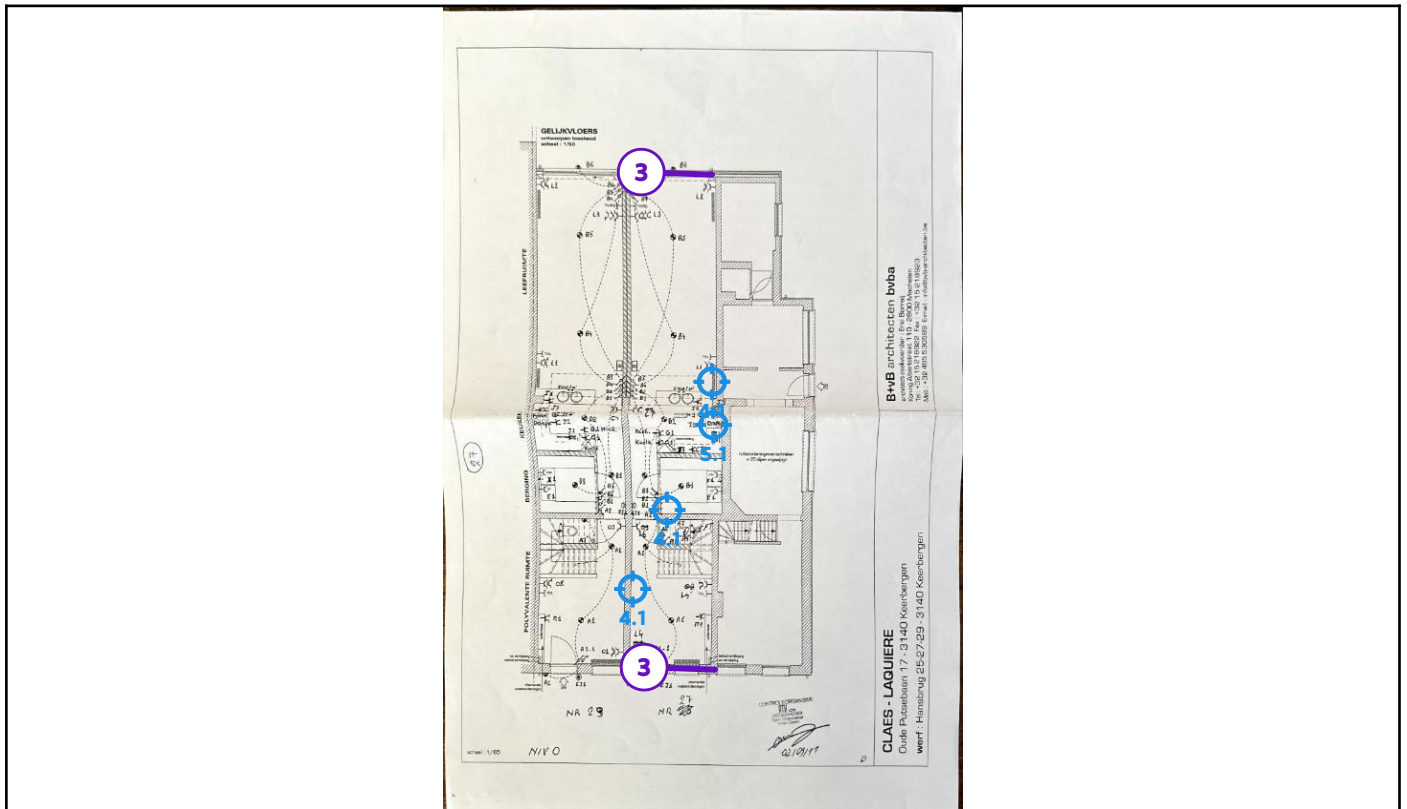
Plan 1.1: Grondplan gelijkvloers

Beschrijving	Type	Actie
3. Bouwmaterialen buitenschil woning	Advies	-
4. Pleisterwerk wanden	Geen asbest	-
4.1 Code: F24-007-MM01	Mengmonster	-
5. Pleisterwerk plafond	Geen asbest	-
5.1 Code: F24-007-MM02	Mengmonster	-

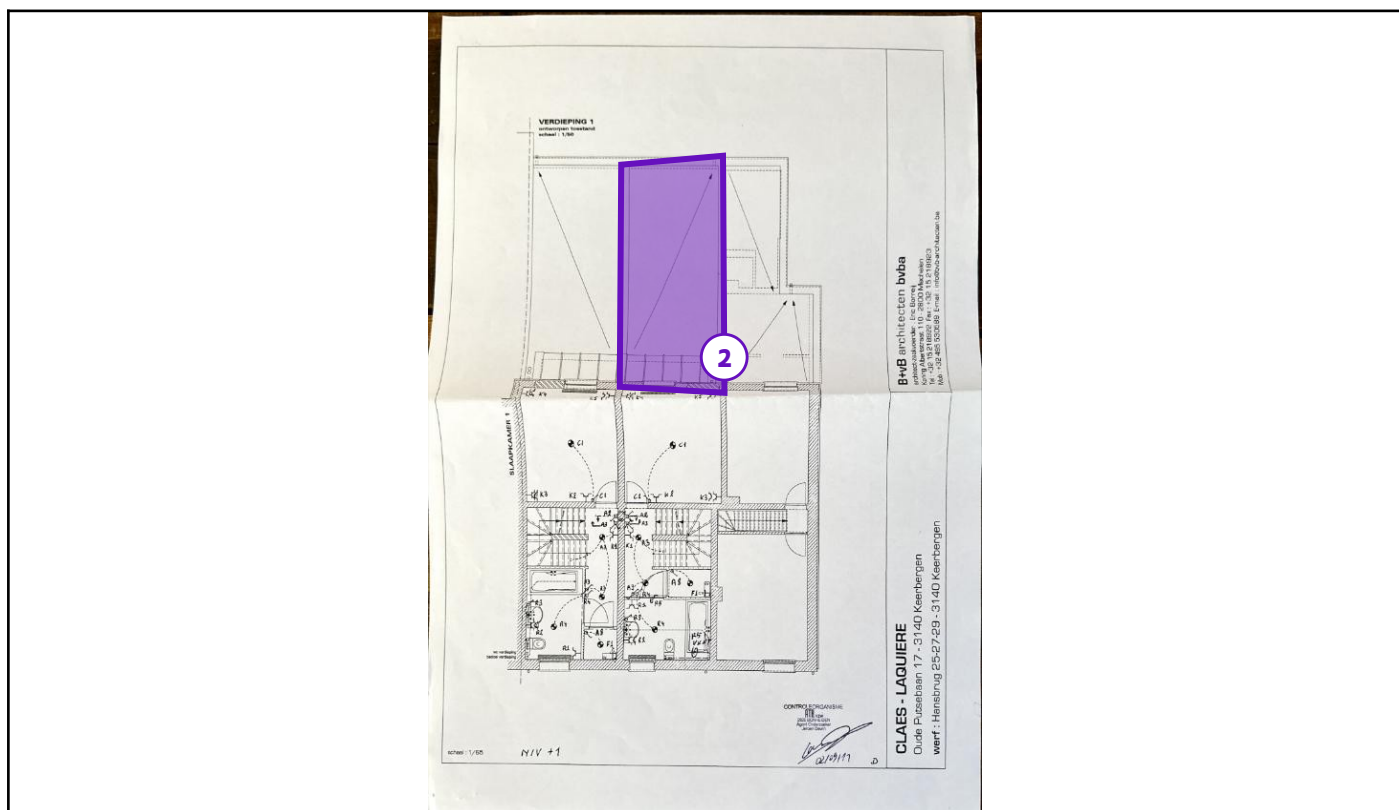
Plan 1.2: Grondplan verdieping 1

Beschrijving	Type	Actie
2. Roofing achterbouw niet asbesthoudend	Advies	-

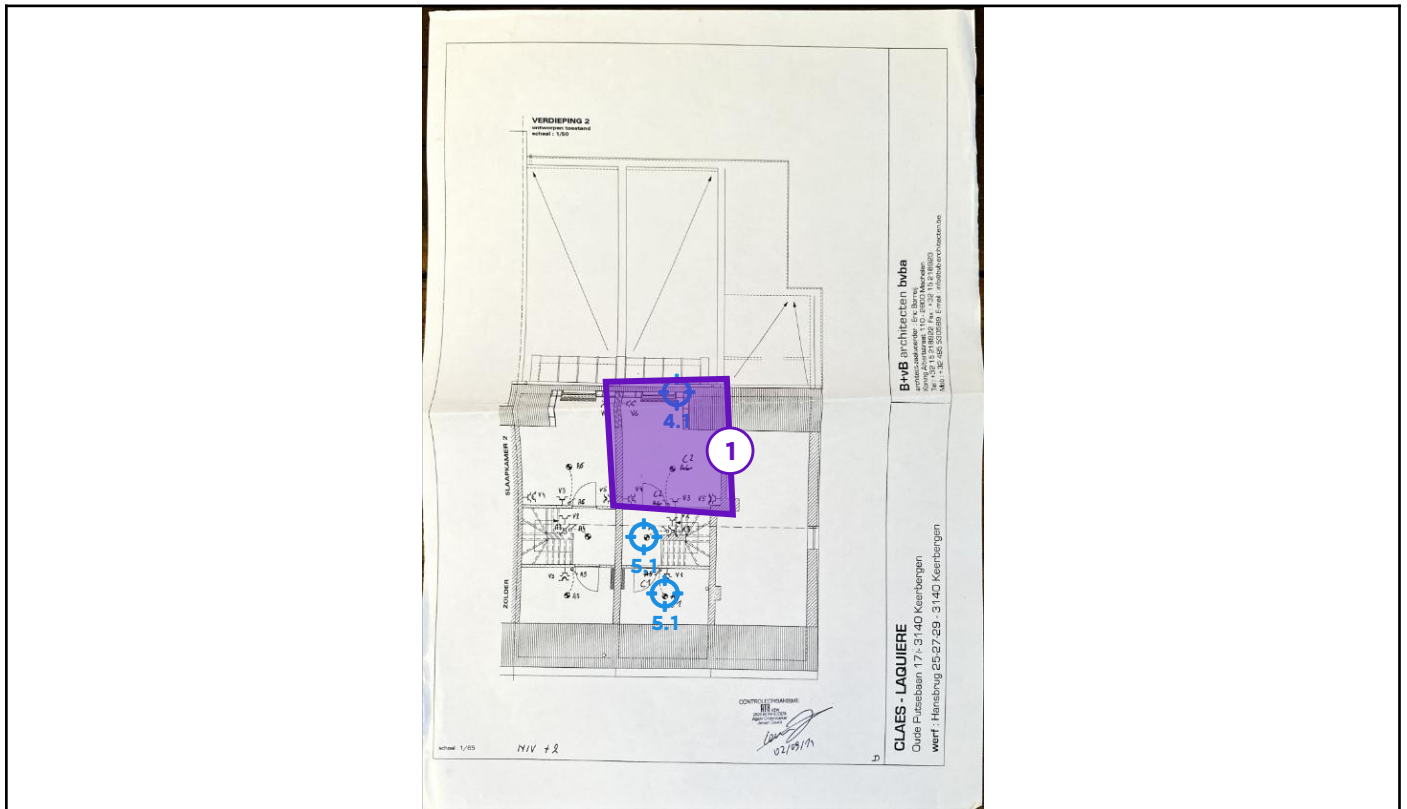
Plan 1.3: Grondplan verdieping 2

Beschrijving	Type	Actie
1. Afwerking plat dak	Beperking	-
4. Pleisterwerk wanden	Geen asbest	-
4.1 Code: F24-007-MM01	Mengmonster	-
5. Pleisterwerk plafond	Geen asbest	-
5.1 Code: F24-007-MM02	Mengmonster	-
